**PRAT-BONREPAUX**

**Mise en sécurité de la carrière  
souterraine de gypse**

***Etude géologique générale***

dossier 03.09.027 du 22 février 2003

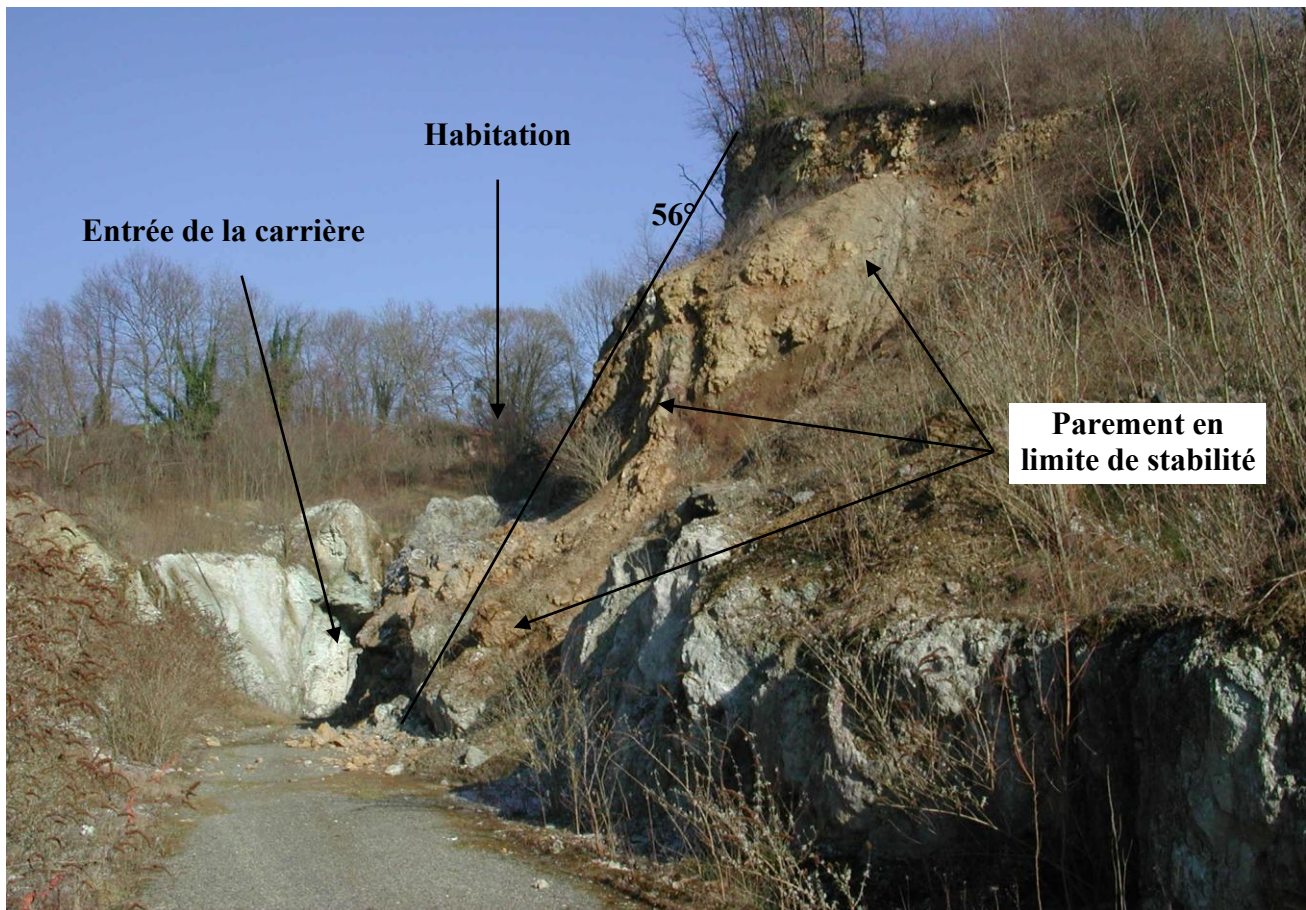
Comme le montre la photo ci-dessous, la coupe géologique de la descenderie montre des terrains assez hétérogènes dans le détail.
