RAPPORT D'ÉTUDE  
DRS-17-170453-10255A

15/11/2017

**Inspection géotechnique 2017 de la carrière de  
gypse de Prat-Bonrepaux (Ariège)  
Etablissements SABOULARD**

**Etablissements SABOULARD**

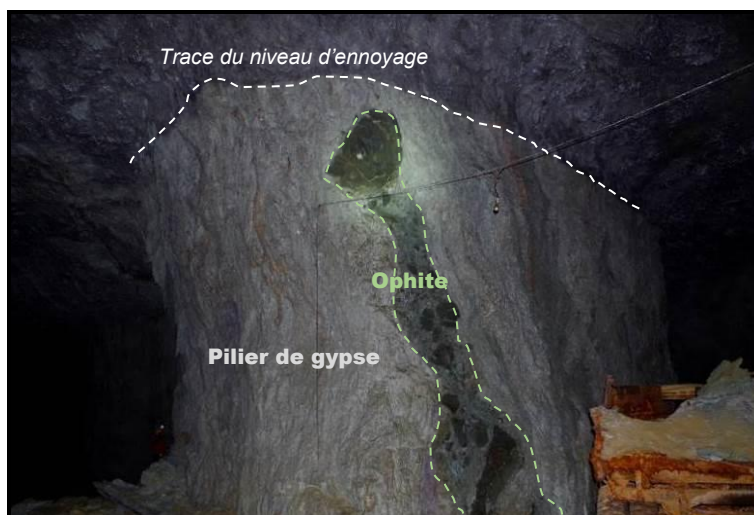
Figure 3 : photographie de blocs d'ophites au sein de la masse de gypse

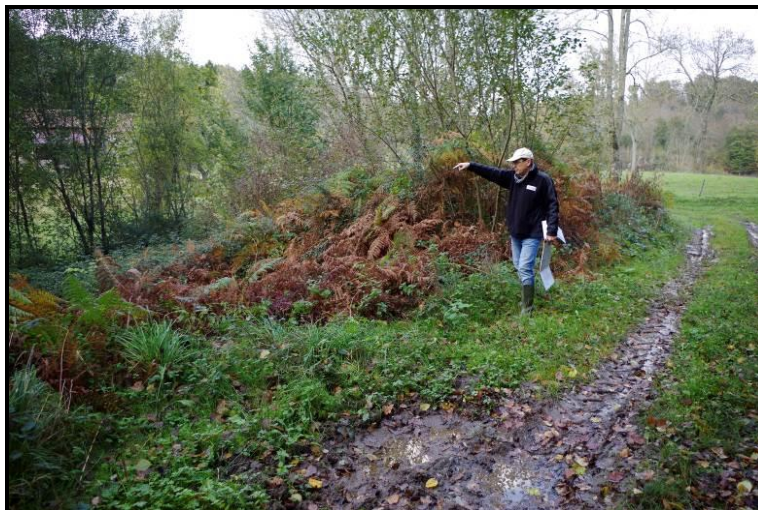
*Figure 7 : position (en contre bas) de l'essor ouvert du puits bouteille*

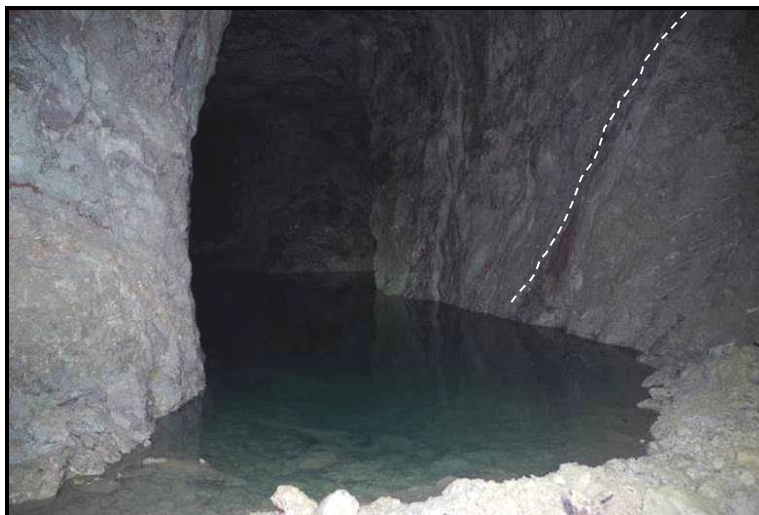
La famille la plus représentée est orientée ONO-ESE avec un pendage vers le sud (Figure 8). Elle suit globalement l'orientation de la topographie en surface. A l'extrémité sud de la carrière, la fréquence de ces failles augmente et on constate en fond de galerie des contacts entre le gypse et l'argile noire et rouge qui a limité l'exploitation du gisement dans cette direction. Par ailleurs, les observations faites au fond ont montré que cette famille de fracture était à l'origine de plusieurs chutes de toit parfois importantes, mais toutefois déjà observées en 2000 (Figure 9).

*Figure 8 : faille découpant une masse de gypse*

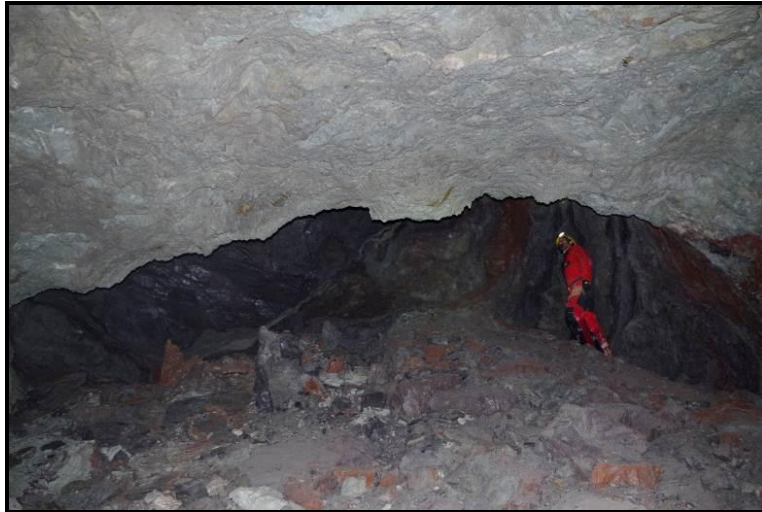
*Figure 9 : vue de la cloche de fontis au sud le long d'une fracture*

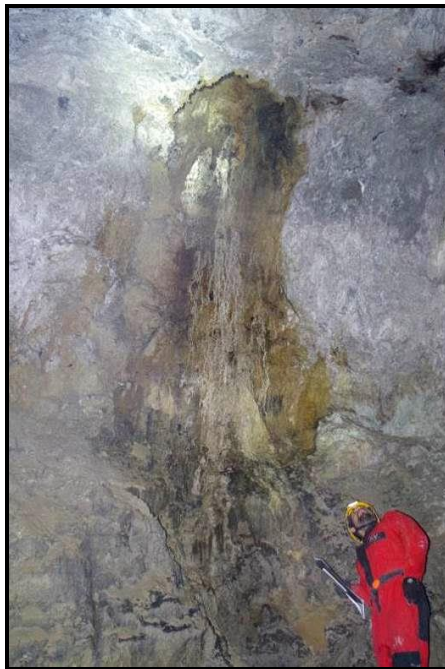
Ces venues d'eau sont localisées le long d'un axe nord-sud positionné au centre de la carrière. Elles proviennent souvent de conduits karstiques plus ou moins actifs et s'accompagnent parfois de déboussages d'argiles pouvant être importants (Figure 10). Ces conduits karstiques semblent avoir gênés l'extension de la carrière vers le nord et l'est.

*Figure 10 : conduit karstique, accompagné d'une venue d'eau, localisé au fond d'une galerie*

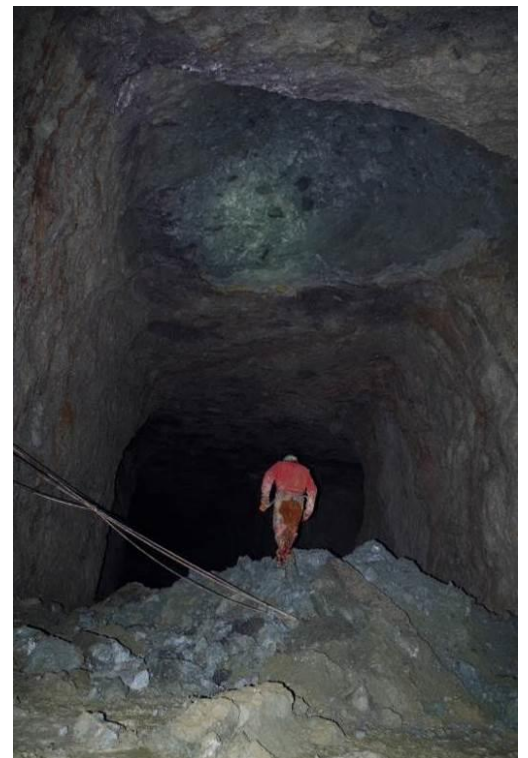
2 – Chute de toit

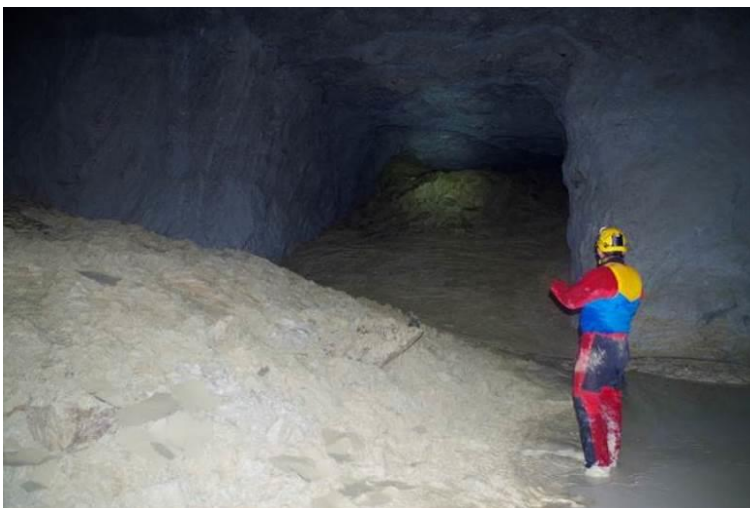
3 – Déboussage d'argile sous forme de coulée

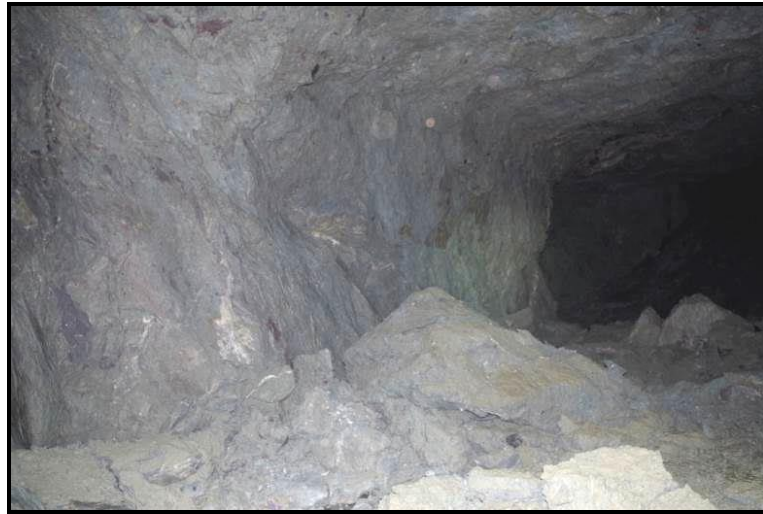
- la dégradation des piliers : plusieurs parements se sont totalement effondrés et la plupart des angles des piliers sont aujourd'hui dégradés (Figure 12) alors qu'ils ne présentaient pas de marques d'instabilité significatives lors de la visite de 2000. Même si l'ensemble des dégradations observées sont nombreuses et quelques fois importantes, elles se limitent à la périphérie des piliers et n'engendrent pas de réduction conséquente de leur surface portante. La ruine brutale d'un ou plusieurs

piliers, susceptible de provoquer en surface un effondrement en masse, ne semble pas envisageable en l'état ;

*Figure 12 : éboulement d'un parement sur un pilier massif*

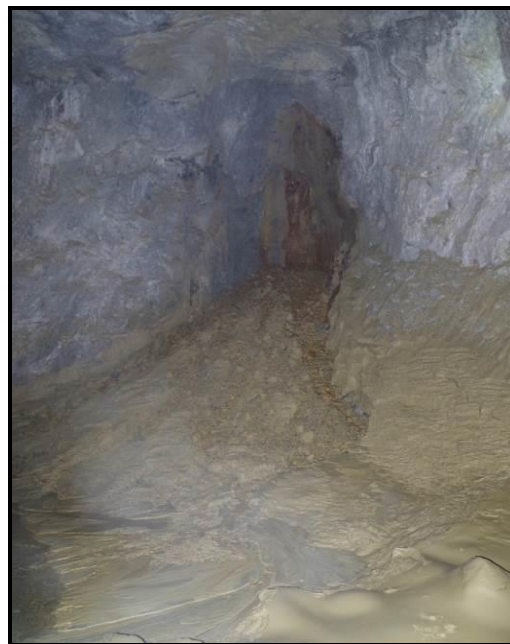
- les chutes de toit : des instabilités de voûte récentes, certaines a priori postérieures au dénoyage, ont été observées dans les carrefours ou le long des grandes fractures. Actuellement, ces chutes de toit se limitent au massif gypseux et sont assez peu développées dans le recouvrement (3 à 4 mètres au maximum). Aucune n'a recoupé de poches argileuses ;
- les débourrages d'argile : plusieurs conduits karstiques ont été observés à l'extrémité de galeries d'exploitation, notamment vers le nord. Déjà notés comme actifs en 2000, ils semblent avoir été réactivés par l'ennoyage et des débourrages importants d'argile ont été constatés dans les galeries (Figure 13).

*Figure 13 : débouillage d'argile au droit d'un conduit karstique*

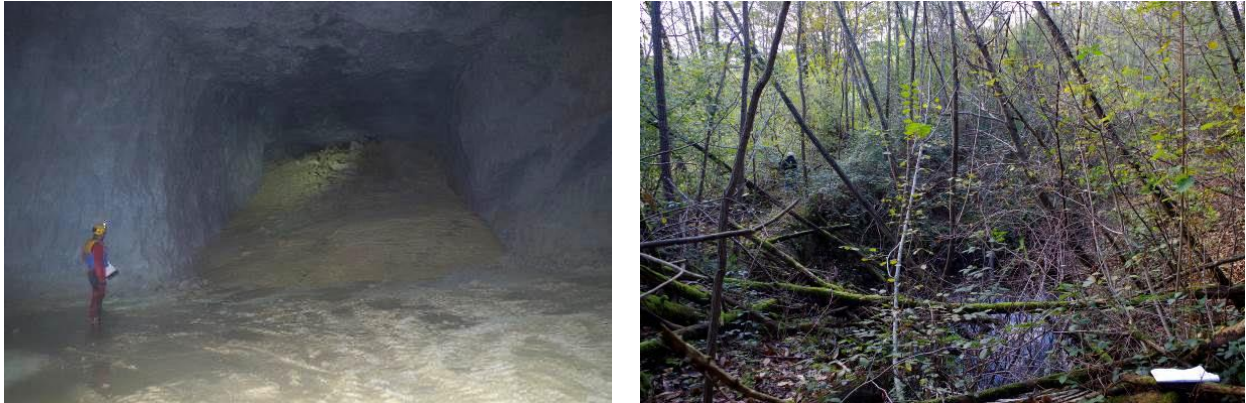
Une évolution nette a en outre été notée à l'extrémité est de la carrière au niveau de la coulée boueuse à l'origine d'un effondrement localisé en 2001 en lisière de forêt sur le territoire de Mercenac. Les observations de 2017 ont montré une très nette avancée de la coulée dans les galeries mais aucune évolution de l'effondrement de surface n'a été constatée (Figure 14). D'une manière générale, **le débouillage d'argile issu de conduits karstiques constitue l'aléa le plus important à court terme**. Ce phénomène est toutefois difficilement prévisible et peut se produire en bordure des secteurs directement sous-cavés, notamment en partie nord du site.

*Figure 14 : vues de la coulée de boue récente au fond et de l'état de l'ancien effondrement en surface (noter l'eau stagnante)*

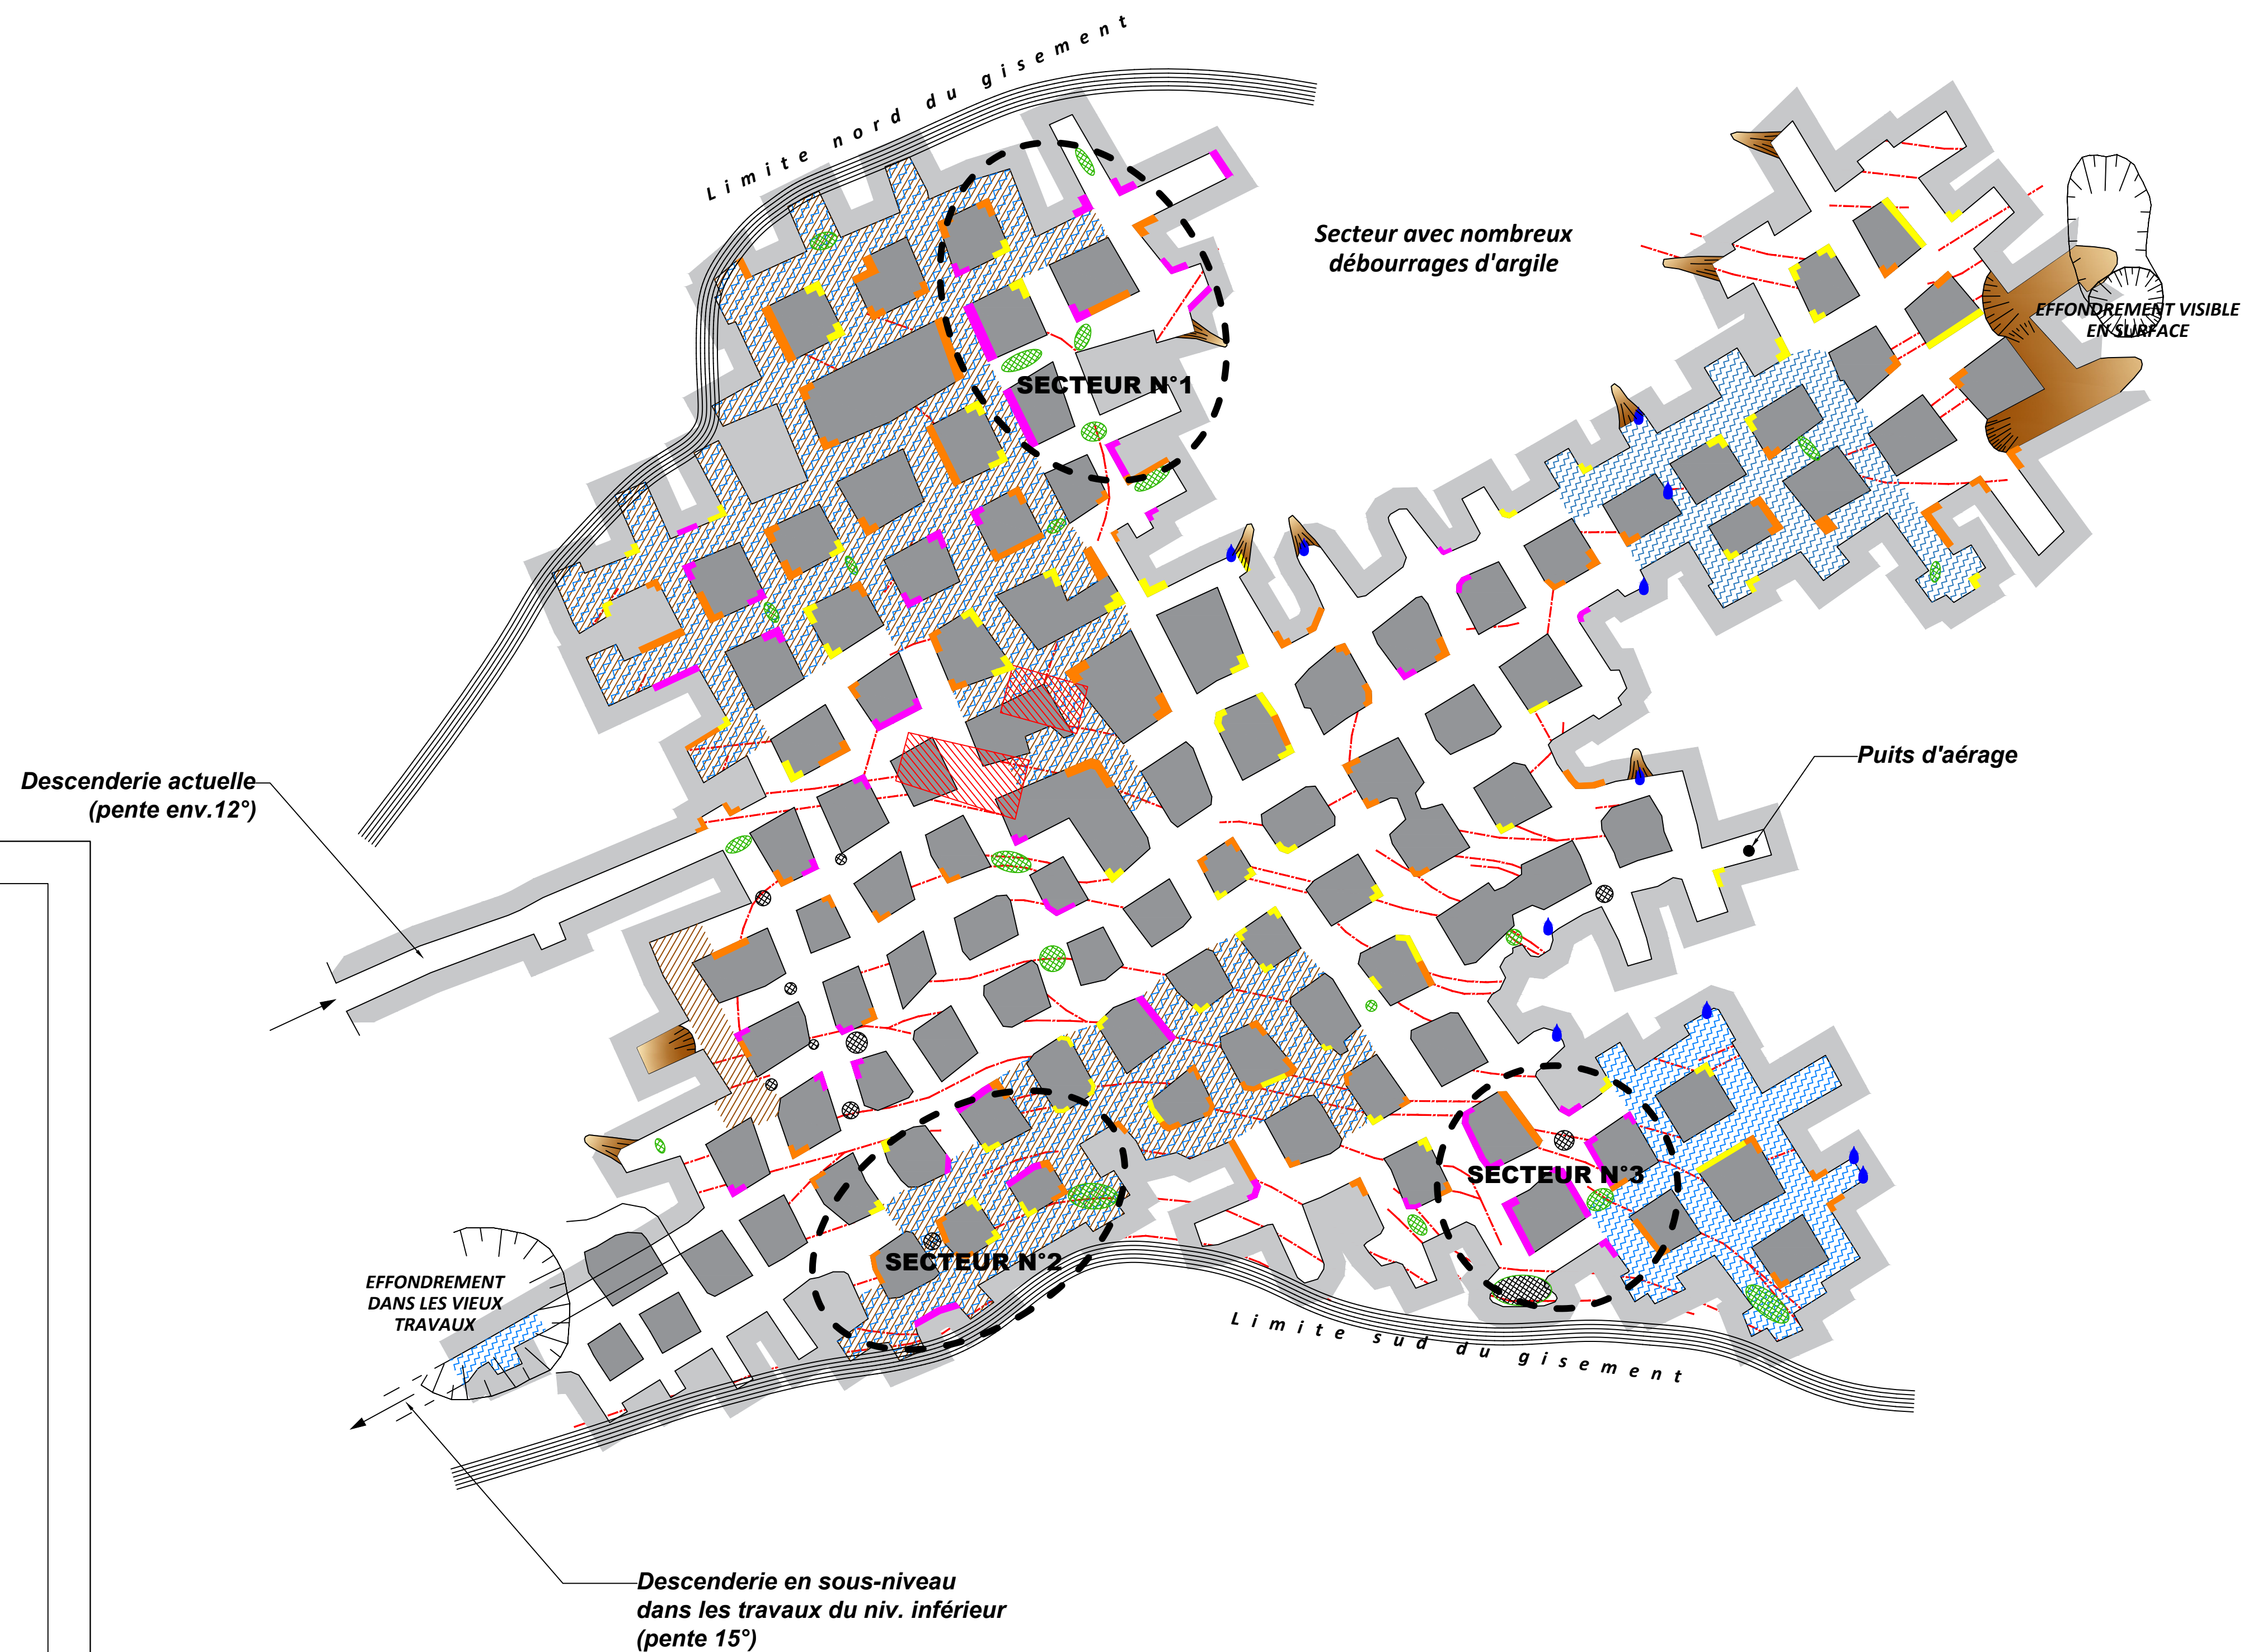
Sur l'ensemble des zones visitées dans la carrière récente, trois secteurs méritent une attention particulière car ils concentrent plusieurs dégradations importantes. Ils sont localisés sur la carte géotechnique en annexe 1.

- Fractures observées au toit et sur les parements
- Anciennes chutes de toit relevées lors de l'inspection d'octobre 2000
- Chutes de toit récentes relevées lors de l'inspection de novembre 2017
- Parement ou angle de pilier dégradé ecaillage important et fissures nettes et bien marquées
- Parement ou angle de pilier très dégradé masses de gypse importantes en suspend pouvant rapidement se décrocher
- Parement ou angle de pilier ruiné masses de gypse importantes déjà tombées ou sur le point de l'être
- Secteur sensible détaillé dans le texte du rapport

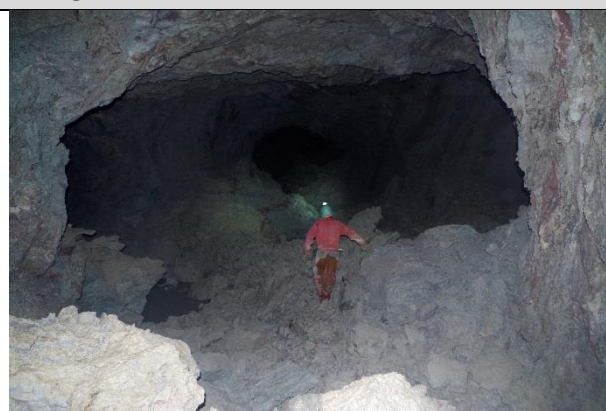
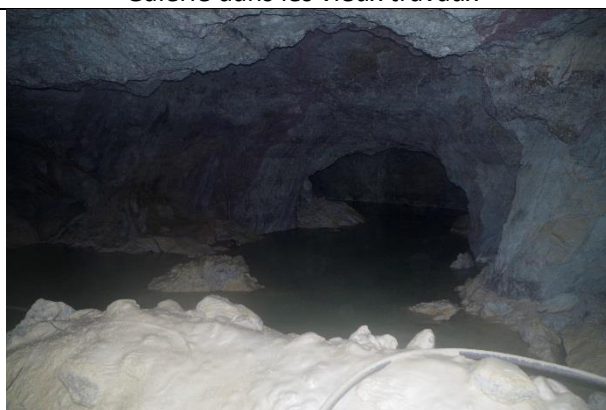
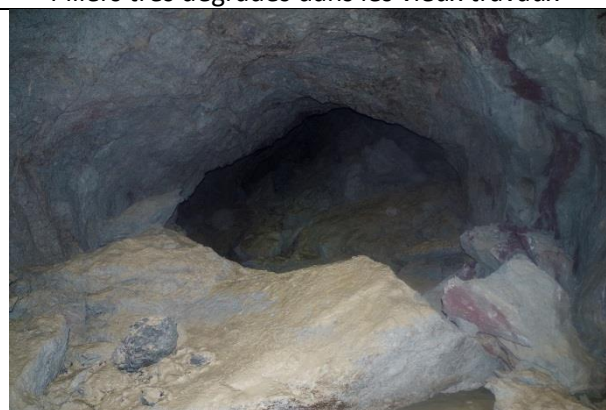
Piliers très dégradés dans les vieux travaux

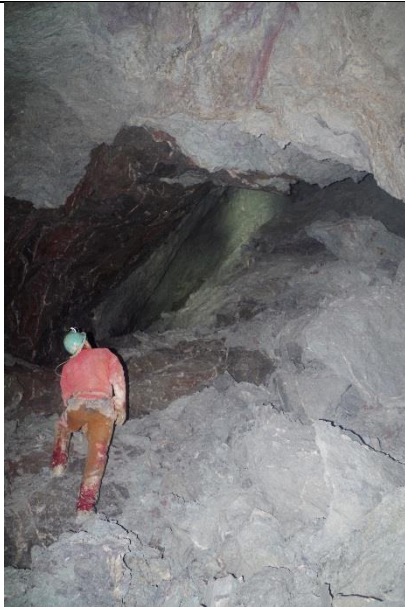
Vue de l'effondrement dans les vieux travaux

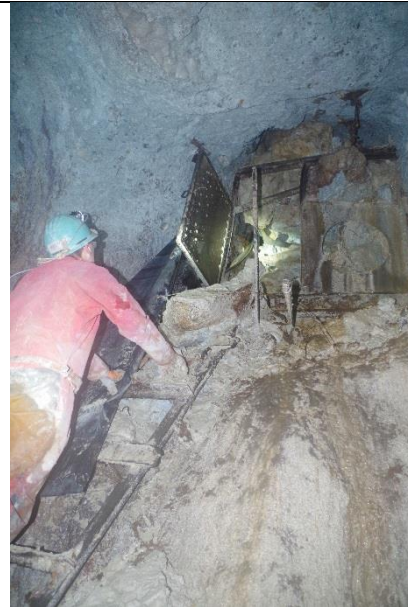
Ancien accès obstrué vers un puits bouteille

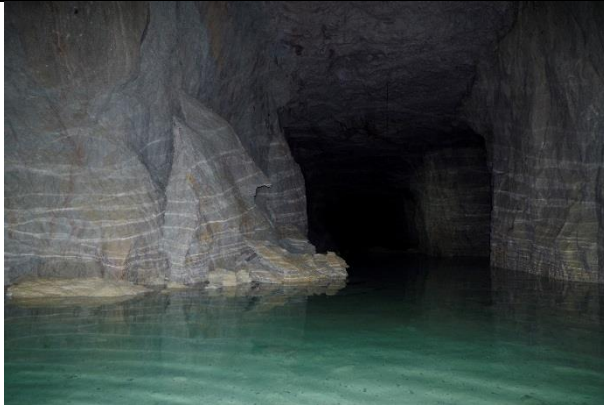
Parement de pilier effondré

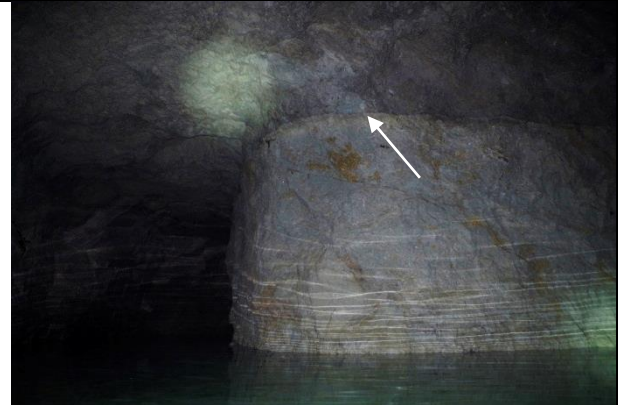
Niveau d'eau apparent sur un pilier

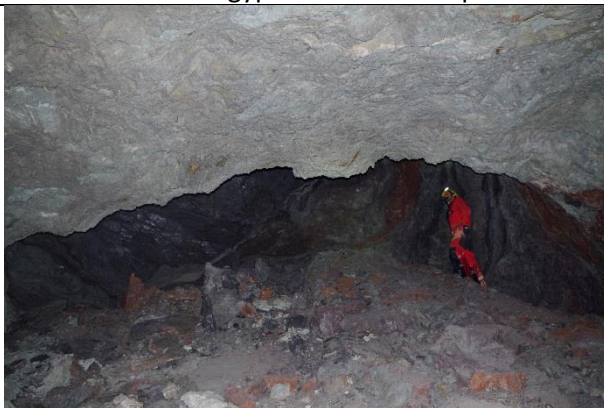
Montée de voûte au contact d'une faille

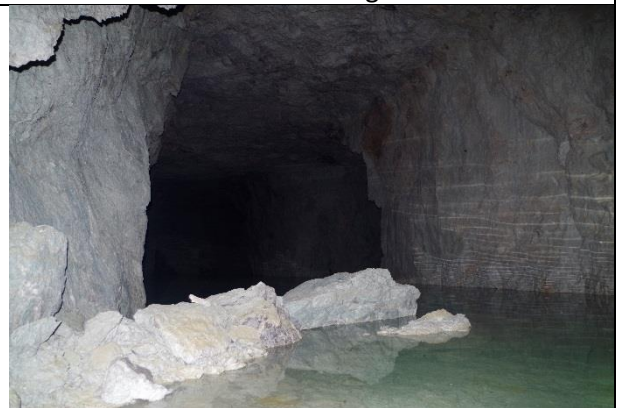
Angle de pilier dégradé

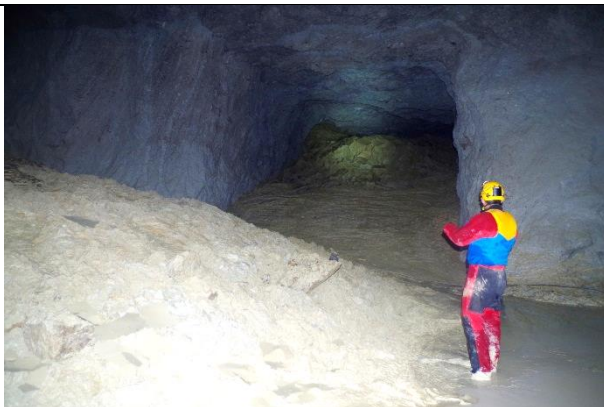
Coulée de boue à l'extrémité est

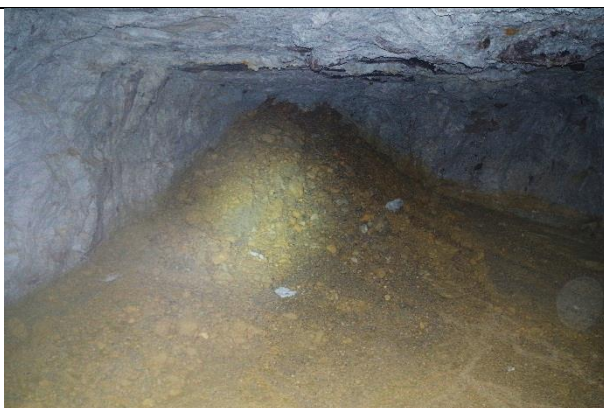
Débouillage d'argile lié à un karst

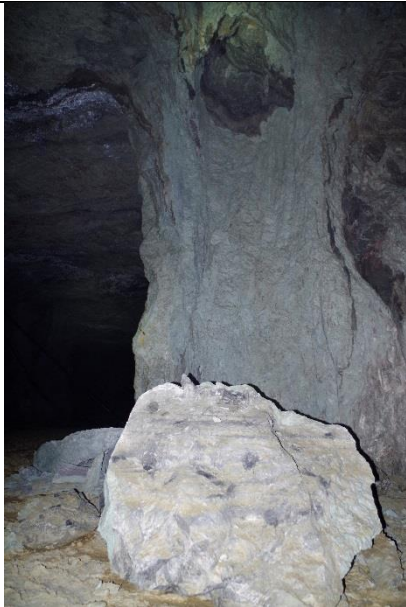
Chute d'un bloc au pied d'un pilier

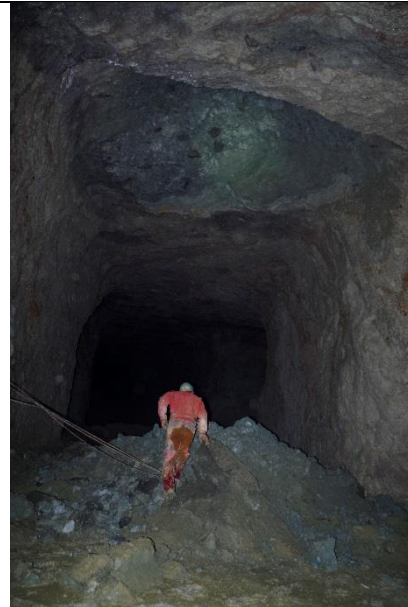
Chute de toit récente

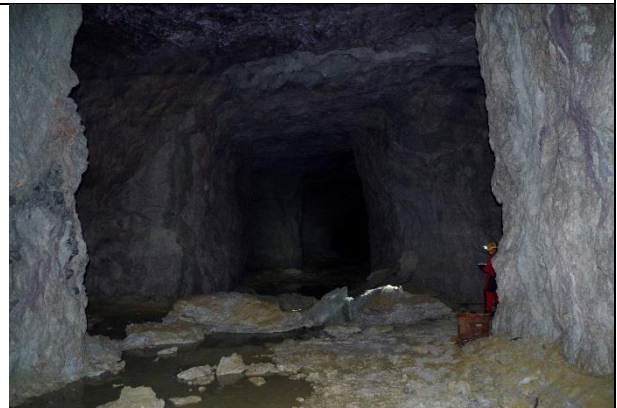
Chute de toit

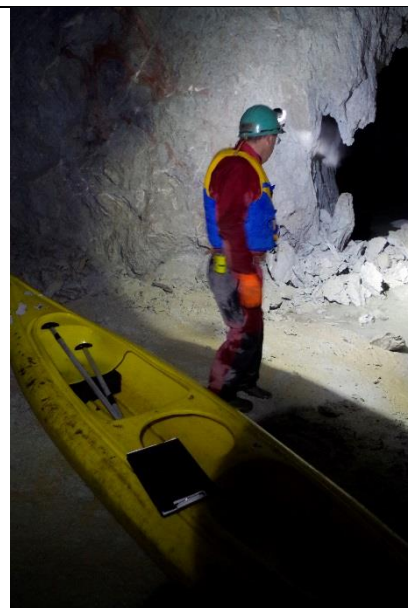
Angle de pilier dégradé
