## Note technique

Objet : Carrière de Prat-Bonrepaux (Établissements Saboulard) – Stabilité  
Affaire n° C16ST0323-2  
PJ :

## Constatation du 17 mai 2017

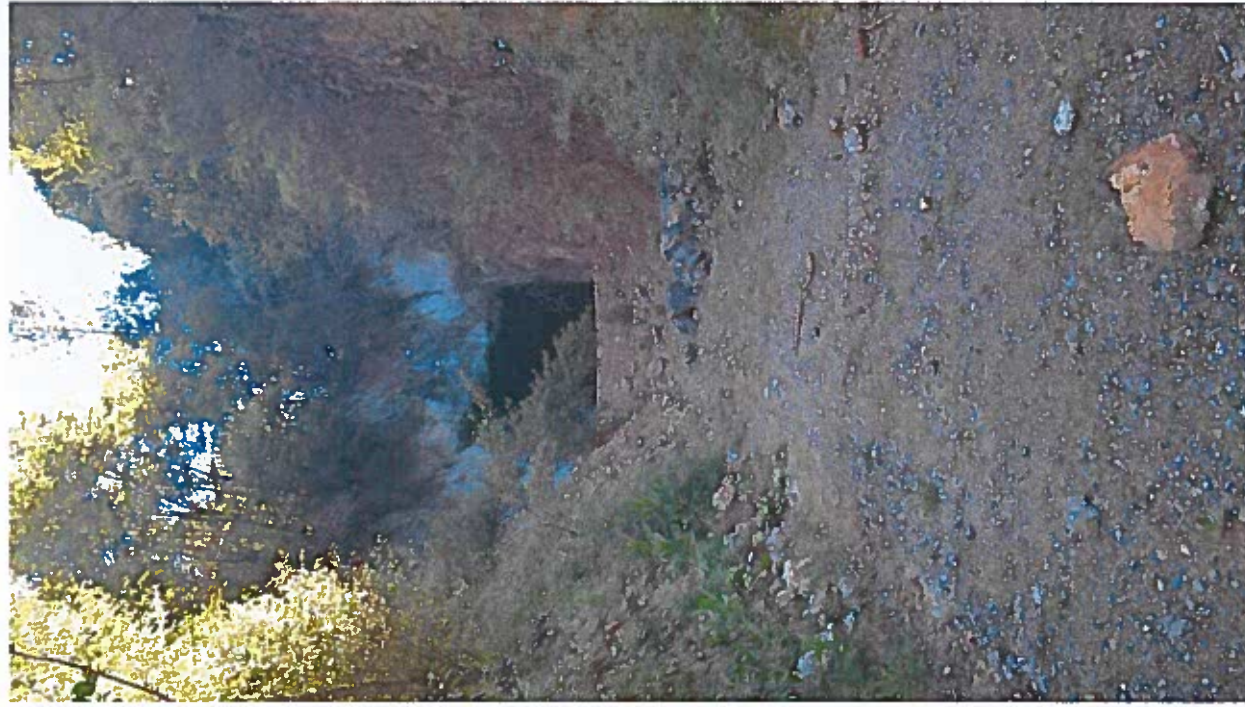
Illustration 2: Accès Exploitation récente (entrée descendrière)

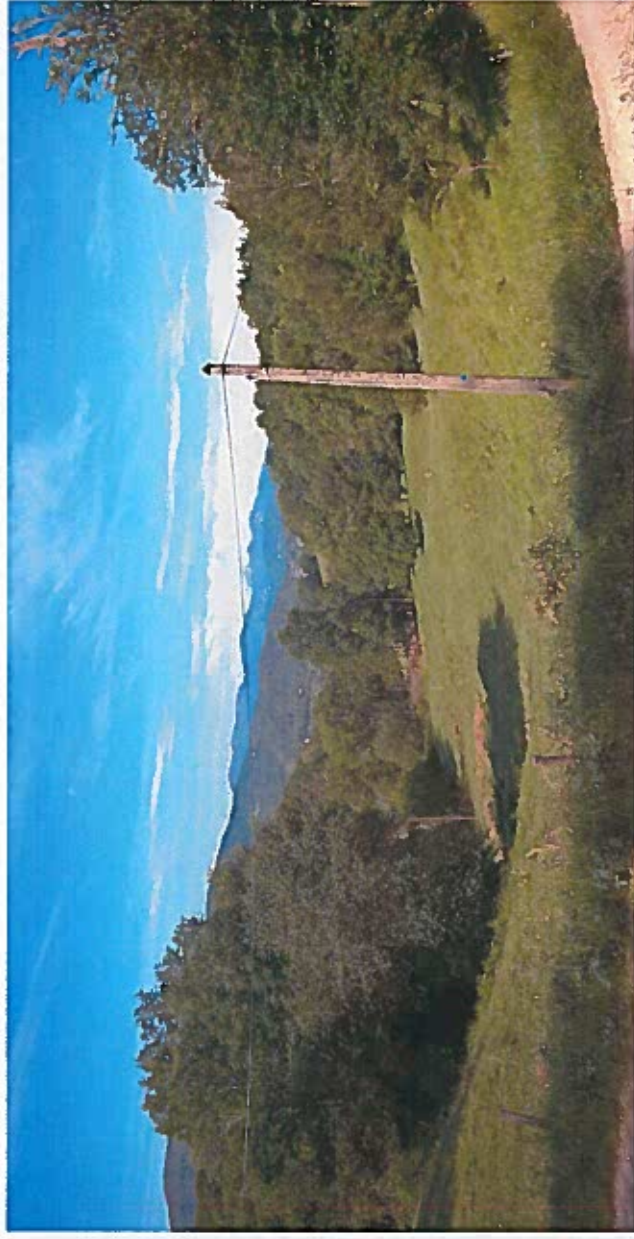
Illustration 1: Secteur du Barbut, vallon Sud

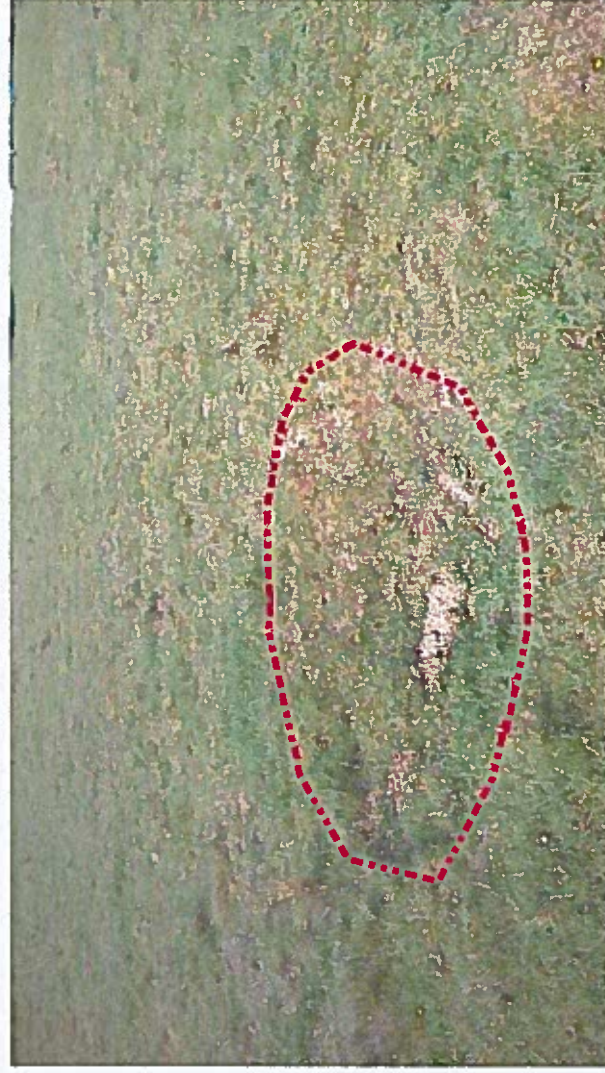
Des prairies s'étendent à l'est de la zone habitée. La partie habitation domine les thalwegs d'une hauteur évaluée à vingt-cinq mètres. On constate, en plus du puits d'aération qui a été comblé, un certain nombre d'indices. Il s'agit d'alignement sensiblement est -ouest de fontis. La couverture des travaux est dans cette zone fort réduite.

Illustration 3: Secteur du Barbut, Petit fontis en formation ( 2x2 m)

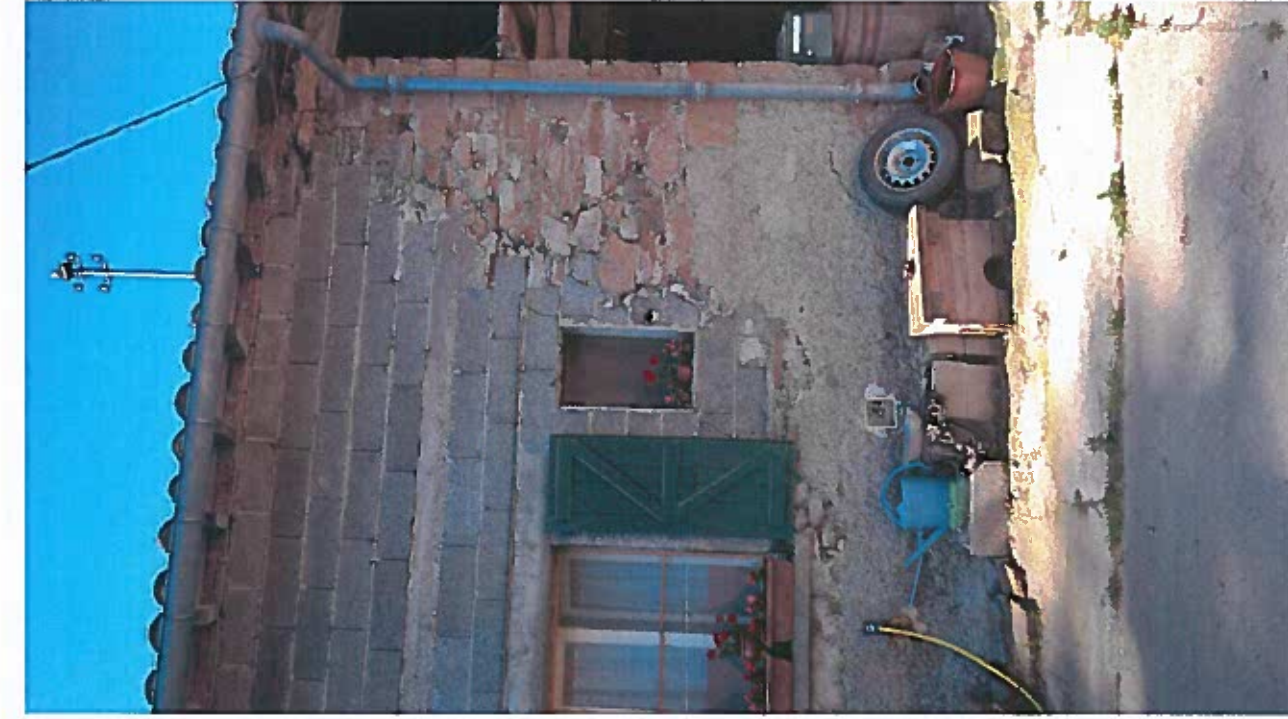
La partie grange et étable présente une fissuration qui est liée à des affaissements des zones de fondations. En l'absence de toute information sur la nature des fondations, il est raisonnable de penser que le bâti repose de façon superficielle sur des horizons marneux et que des phénomènes de retrait gonflement conduisent aux déformations constatées. Il n'est pas exclu que ces mouvements trouvent leur origine dans une subsidence au droit des travaux. Le coin nord-ouest du bâtiment présente un contrefort en béton. Ce contrefort serait âgé d'au moins dix-sept ans selon le propriétaire.

Illustration 5: Bâtiment du Barbut - Fissurations

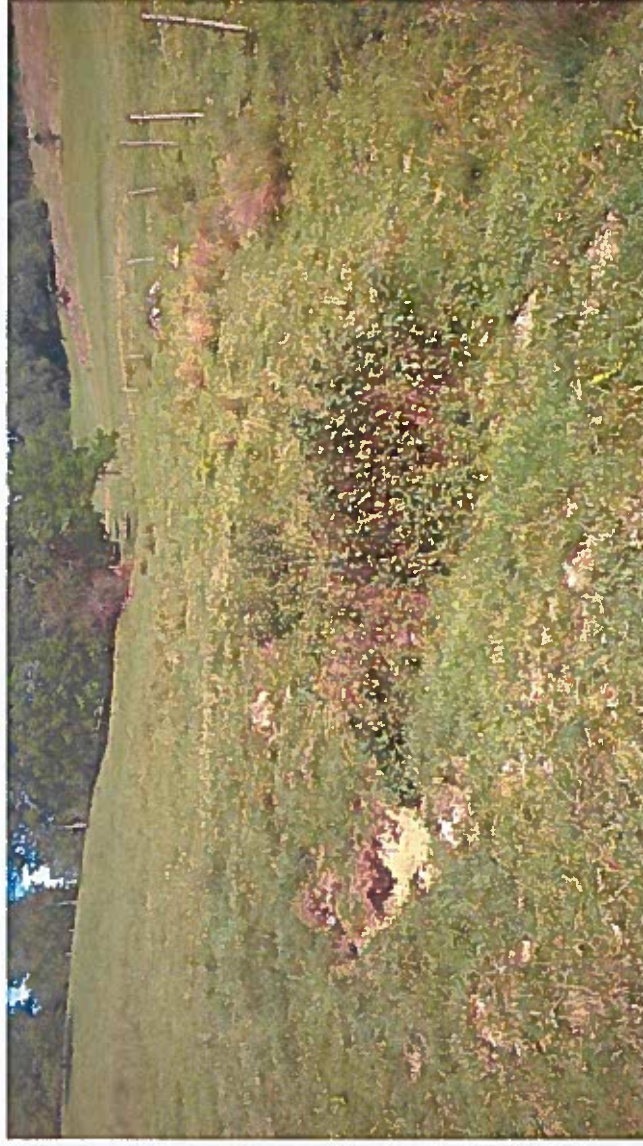
Illustration 4: Secteur du Barbut - Fontis en formation - 4 x 5 m
