# Diagnostic de risques suite à l'évolution d'instabilités en lien avec une ancienne carrière de gypse – Prat-Bonrepaux/Mercenac (09)

Rapport final

**BRGM/RP-74646-FR**

Version 0 du 2 juillet 2025

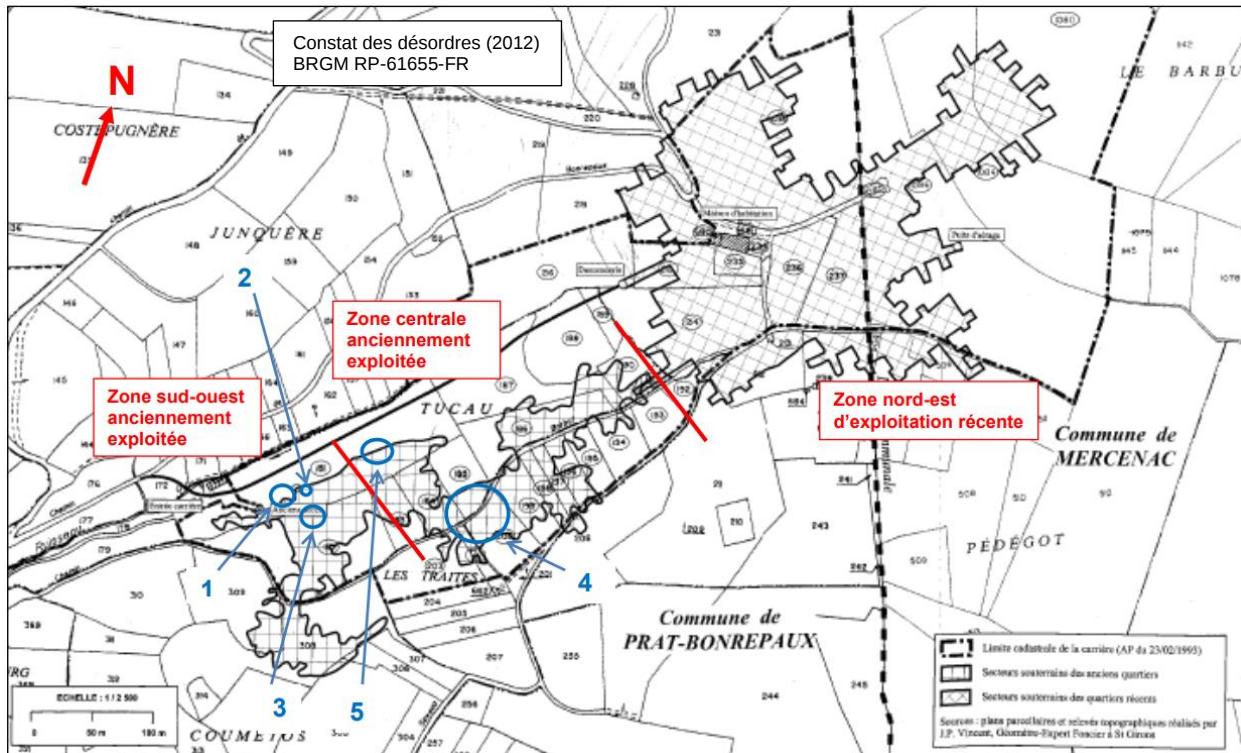
1 – Point de sortie de la « poche d'eau » responsable de la coulée de boue de 2012. 2 – Fontis de 1m de diamètre et 2,5m de profondeur. 3 – Fontis de 6-7 m de diamètre et 4m de profondeur. 4 – Fontis de 50 m de diamètre à l'origine de la coulée de boue de 2012. 5 – Fontis d'une dizaine de mètres de diamètres. Second point de sortie probable de l'eau responsable de la coulée de boue de 2012.

figure 5 – Localisation approximative des instabilités observées le 30 août 2012 (Rapport BRGM/RP-61655-FR)

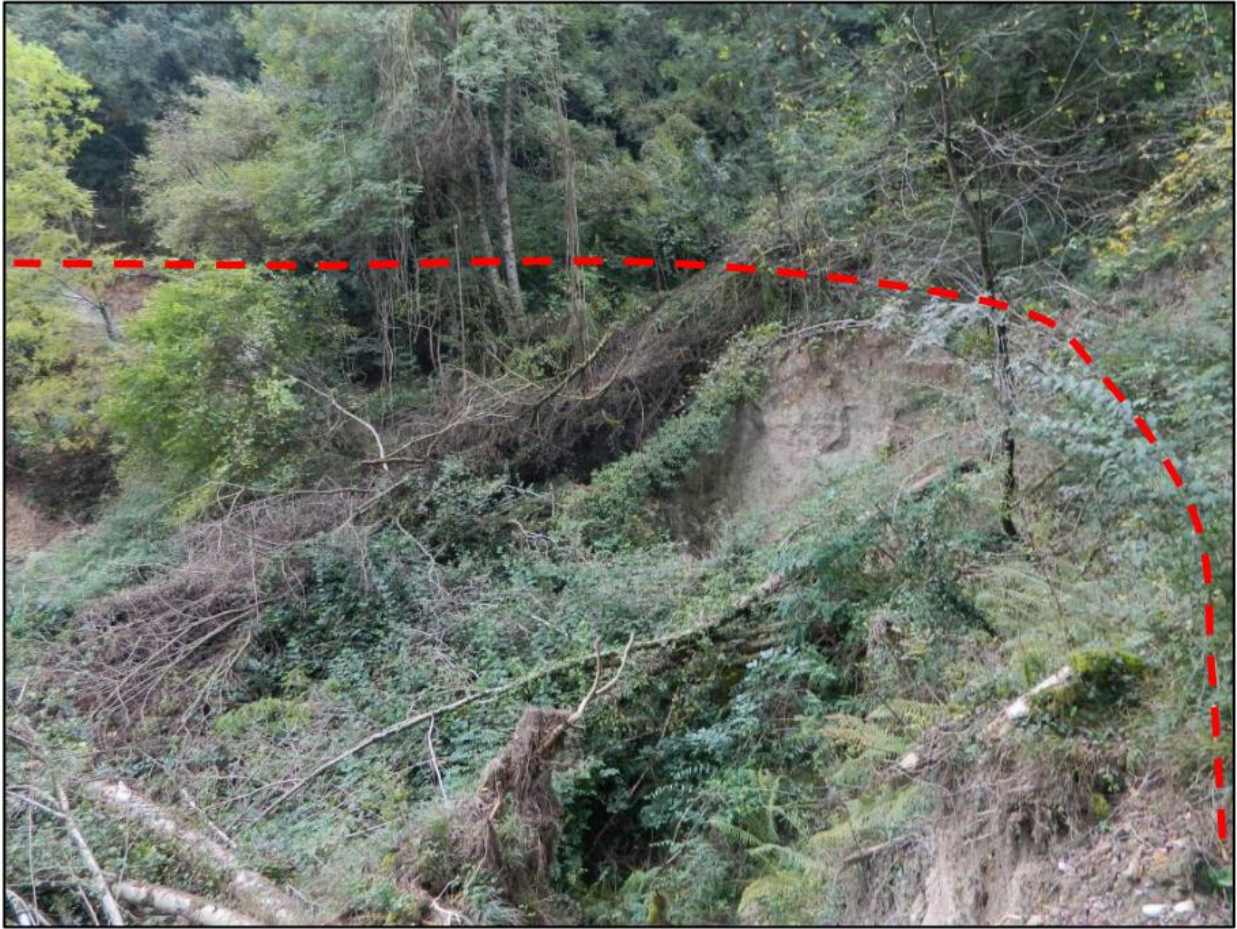
figure 6 – Vue partielle de l'effondrement principal à l'origine de la coulée de boue d'Août 2012 (Rapport BRGM/RP-61655-FR)

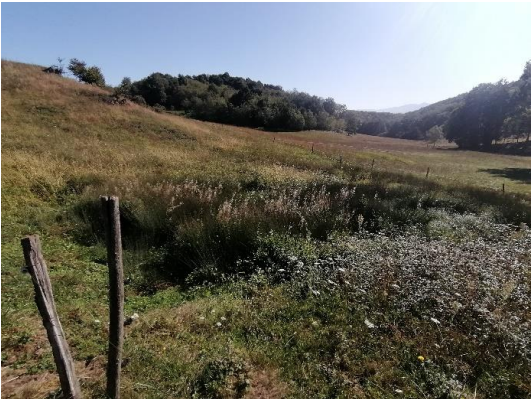
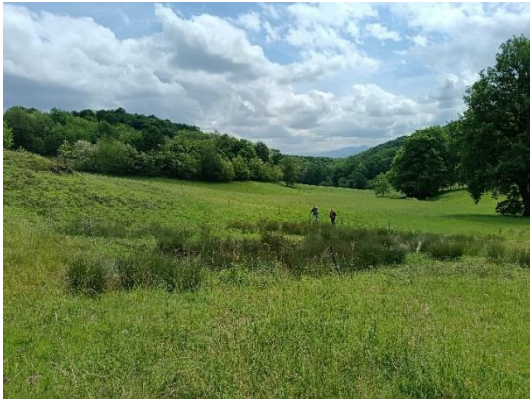
| | Octobre 2023 | Mai 2025 | Commentaires 2025 |
|---|---|---|---|
| FONT2023-1 | <p>D = 7 m ; P = 0,8 m</p> | <p>D = 7 m ; P = 0,8 m</p> | <p>Zone humide avec sol saturé en eau et roseaux.</p> <p>Pas d'évolution remarquable.</p> |

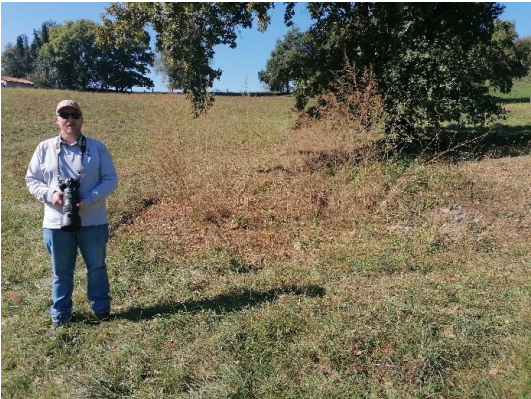
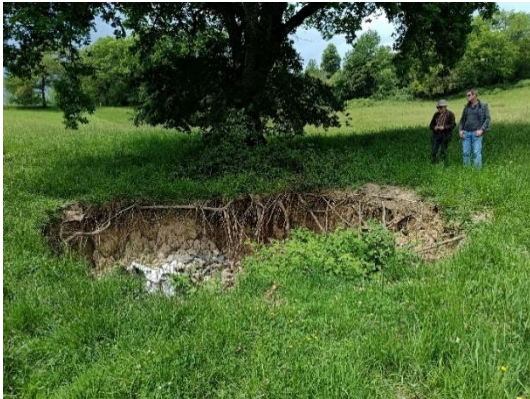
| | Octobre 2023 | Mai 2025 | Commentaires 2025 |
|---|---|---|---|
| FONT2023-3 | <p>D = 5 ; P = 0,5 m</p> | <p>D = 6,5 ; P = 2 m + remblaiement partiel</p> | <p>Buse d'évacuation d'eau au pied du chêne.</p> <p>Evolution lors des pluies de début mai (témoignage propriétaire)</p> <p>Le propriétaire prévoit de remblayer totalement ce fontis qui l'est déjà partiellement.</p> |

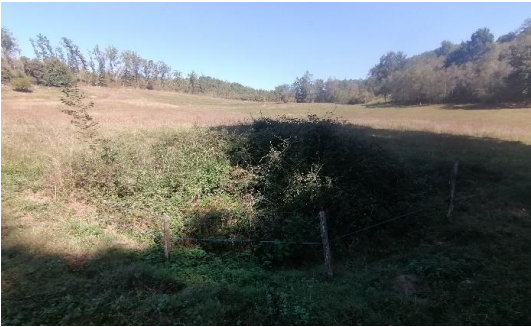
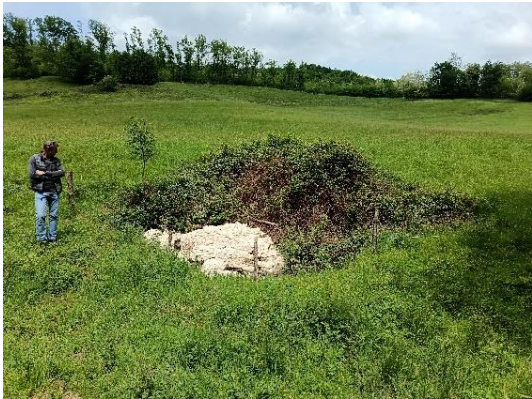
| <p>FONT2023-6</p> | <p>D = 5 m ; P = 1 m</p> | <p>D = 6 m ; P = 1 m + remblaiement partiel</p> | <p>Pas d'évolution significative. Différence de diamètre en lien possible avec l'incertitude de mesure liée à l'opérateur.</p> |

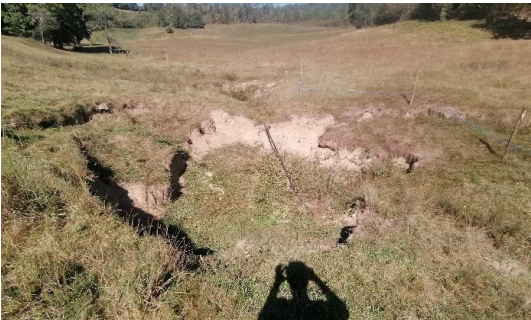
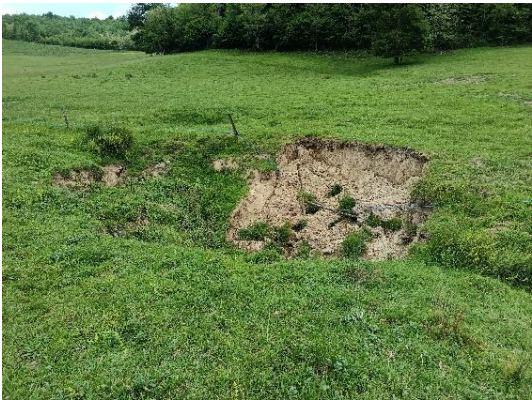
| <p>FONT2023-8a</p> | <p>D = 5 m ; P = 2 m</p> | <p>D = 8 m ; P = 2 m</p> | <p>Tuyau d'irrigation traversant.</p> <p>Evolution lors des pluies de début mai (témoignage propriétaire).</p> |

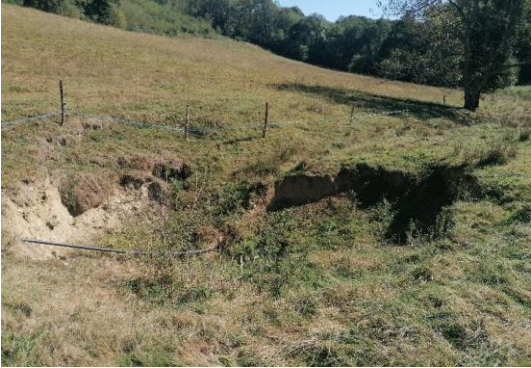
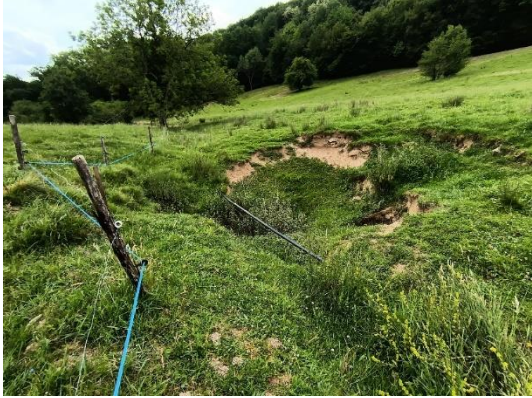
| <p>FONT2023-8b</p> | <br><p>D = 10 m ; P = 2 m</p> | <br><p>D = 10 m ; P = 2 m</p> | <p>Tuyau d'irrigation traversant.<br/>Pas d'évolution significative.</p> |

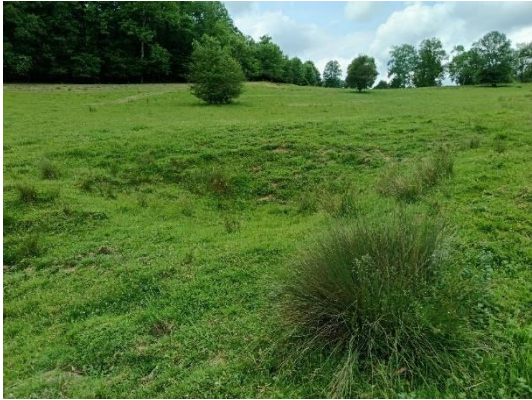
| <p>FONT2023-9</p> | <p>D = 6 m ; P = 1,5 m</p> | <br><p>D = 8 à 11 m ; P = 1,5 m</p> | <p>Affaissement, pas de rupture.<br/>Evolution significative.</p> |

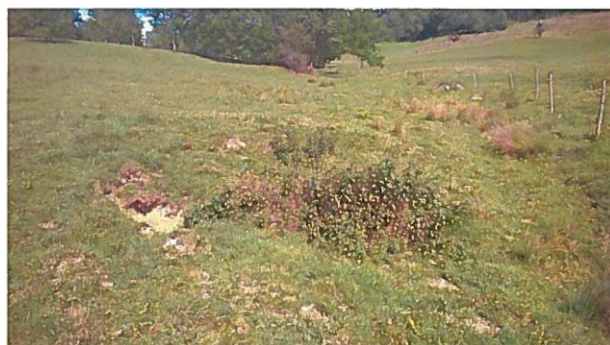
FONT8a ou 8b en formation (4 x 5 m)

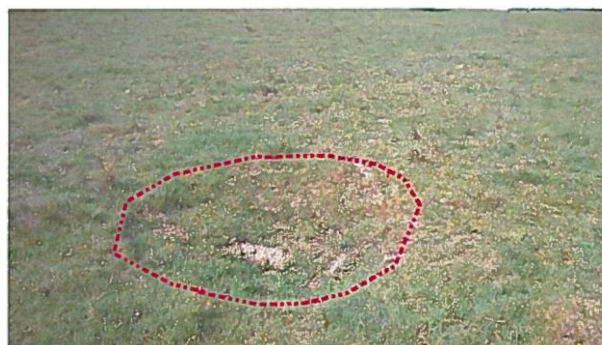
Affaissement (2 x 2 m) non localisé

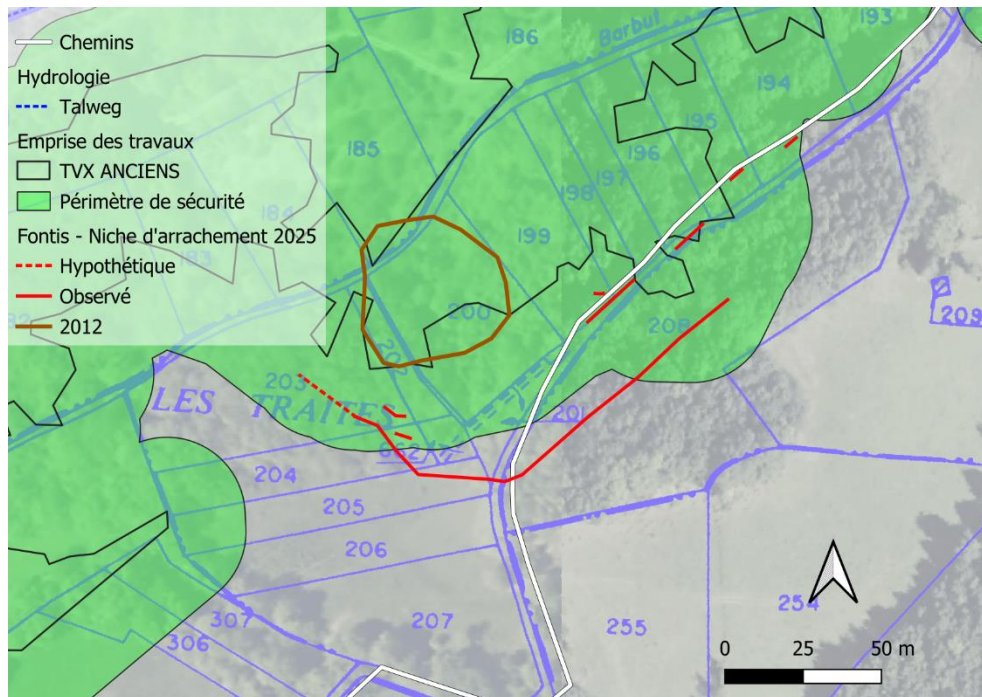
Les terrains agricoles affectés par la niche d'arrachement sont en partie hors périmètre de sécurité et ne sont plus exploitables. Ils concernent une partie des parcelles n°205, 206 et 208 qui sont par ailleurs déjà concernées en partie par le périmètre de sécurité précédemment établi (figure 17).

figure 17 – Observations 2025 sur parcellaire et périmètre de sécurité en vigueur au droit de la zone de glissement de terrain

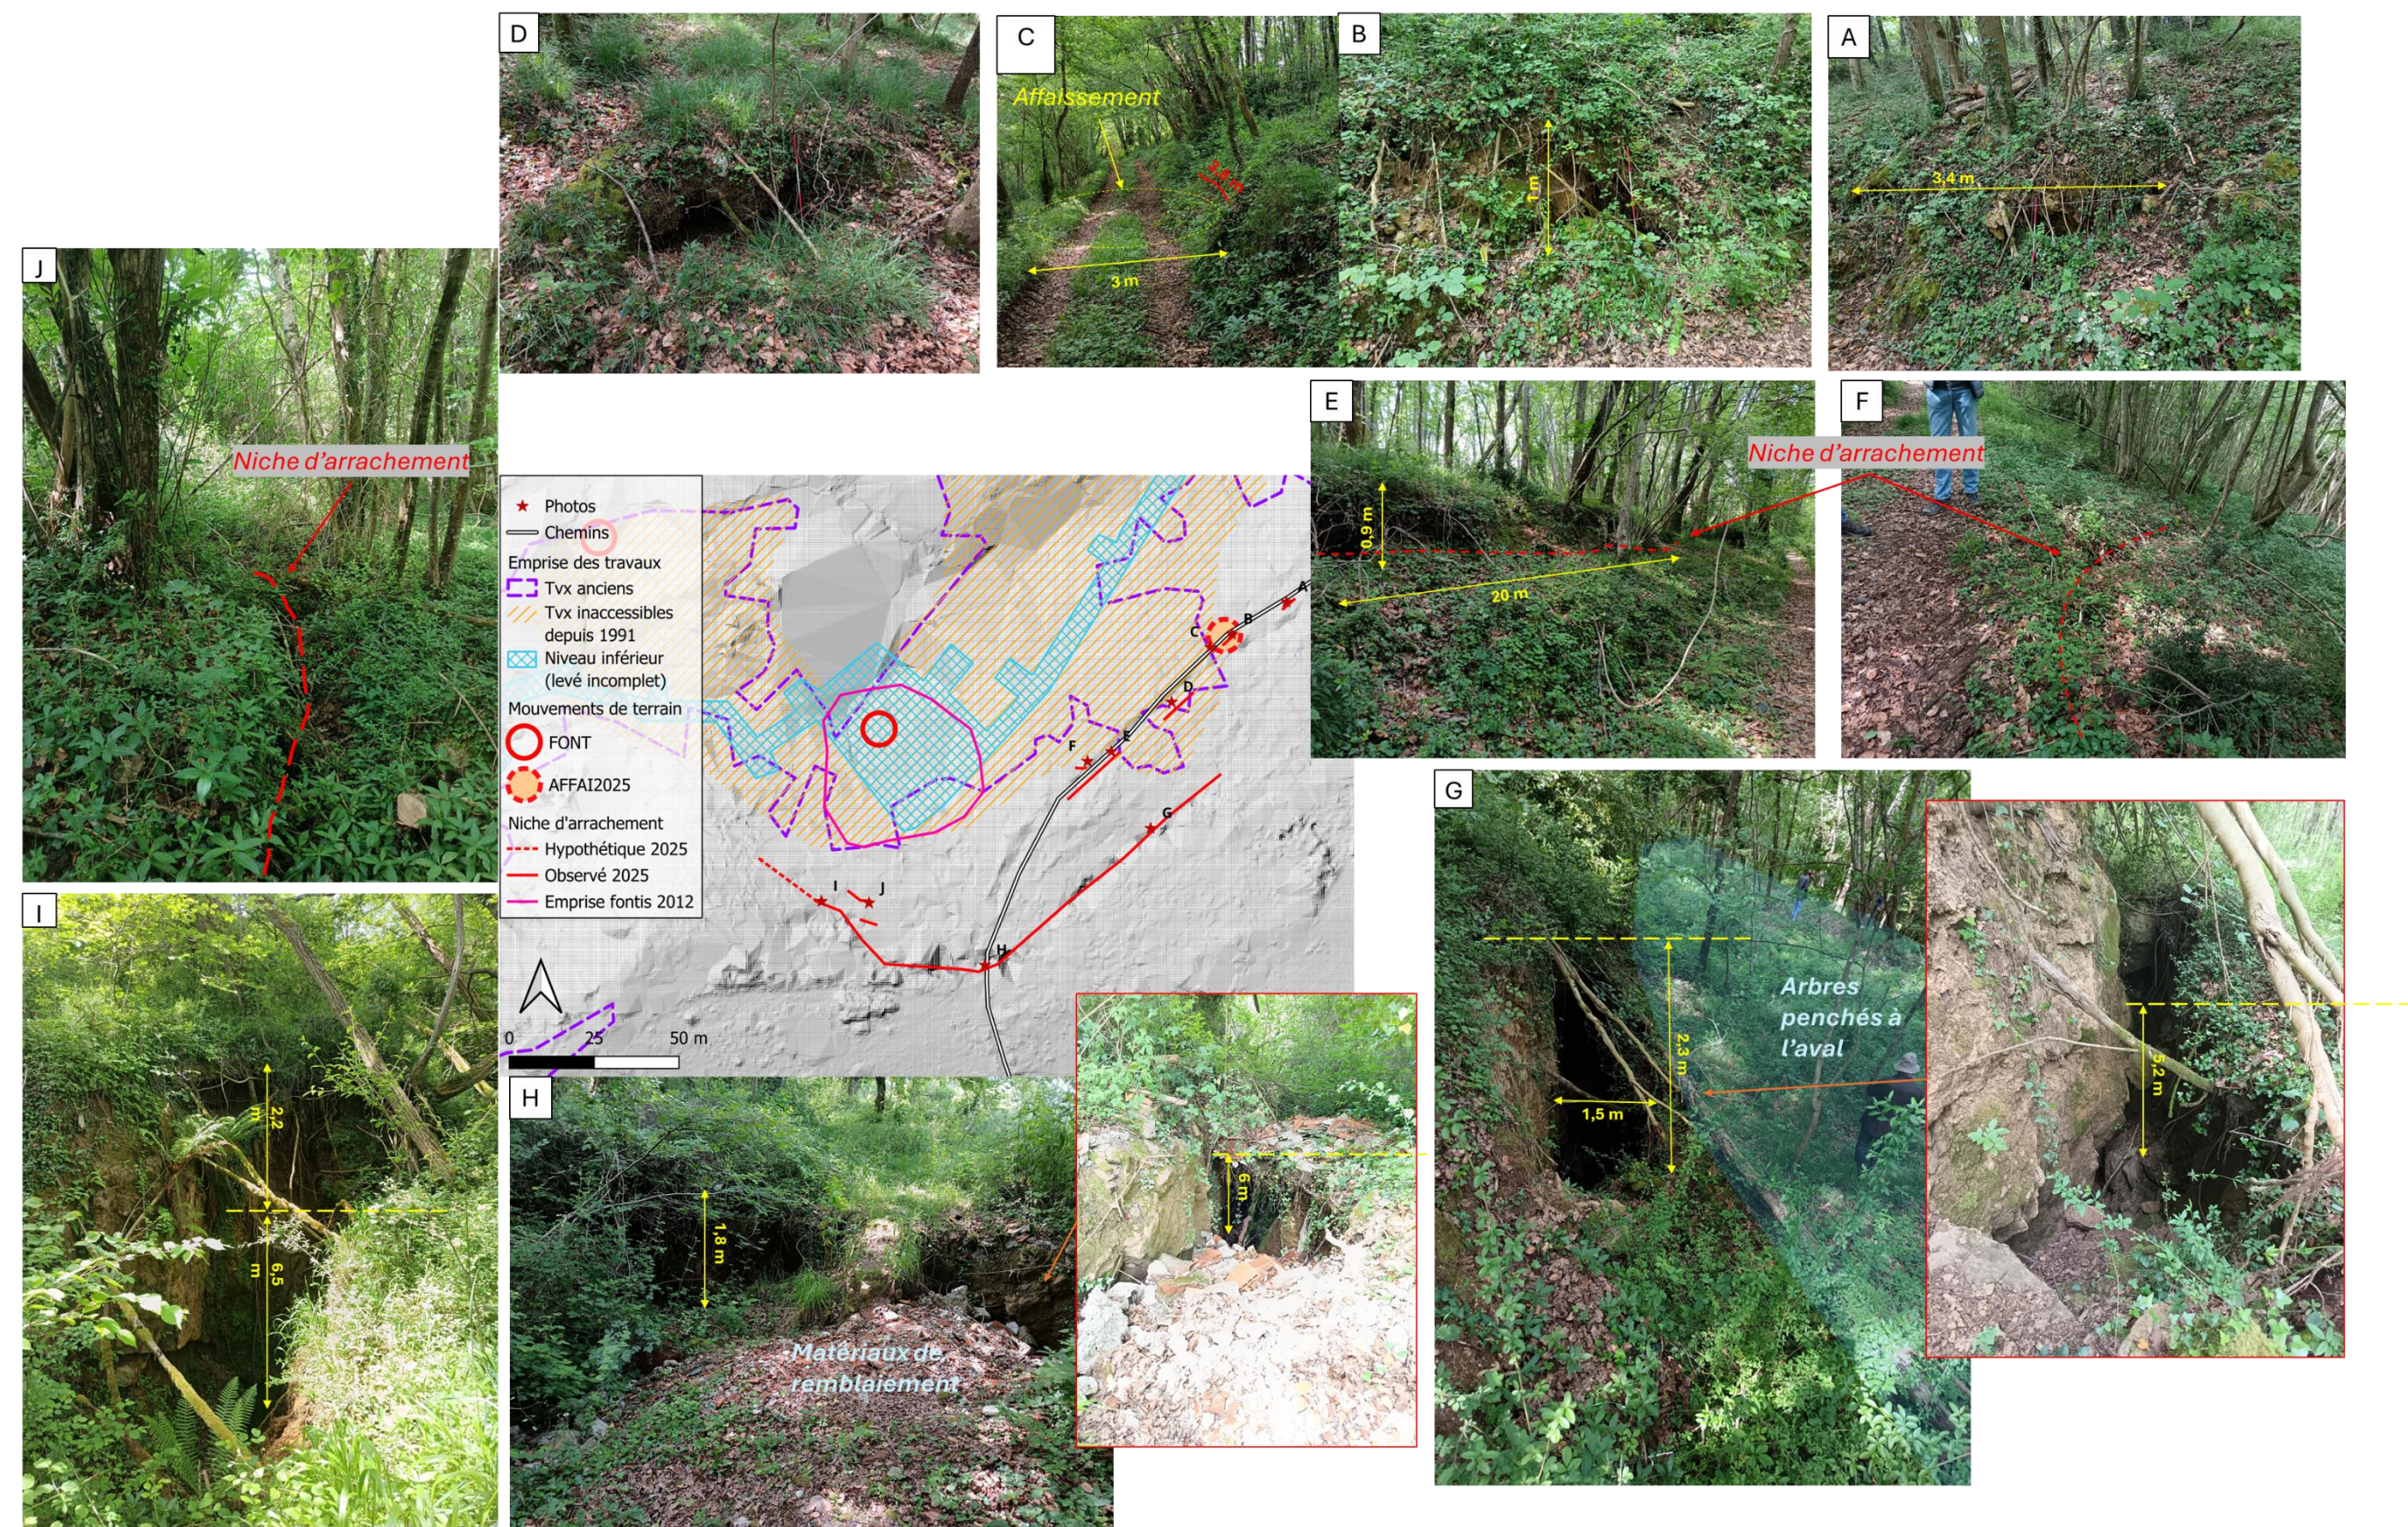
figure 18 – Photos 2025 localisées des mouvements de terrain repérés en amont des travaux de l'ancienne carrière

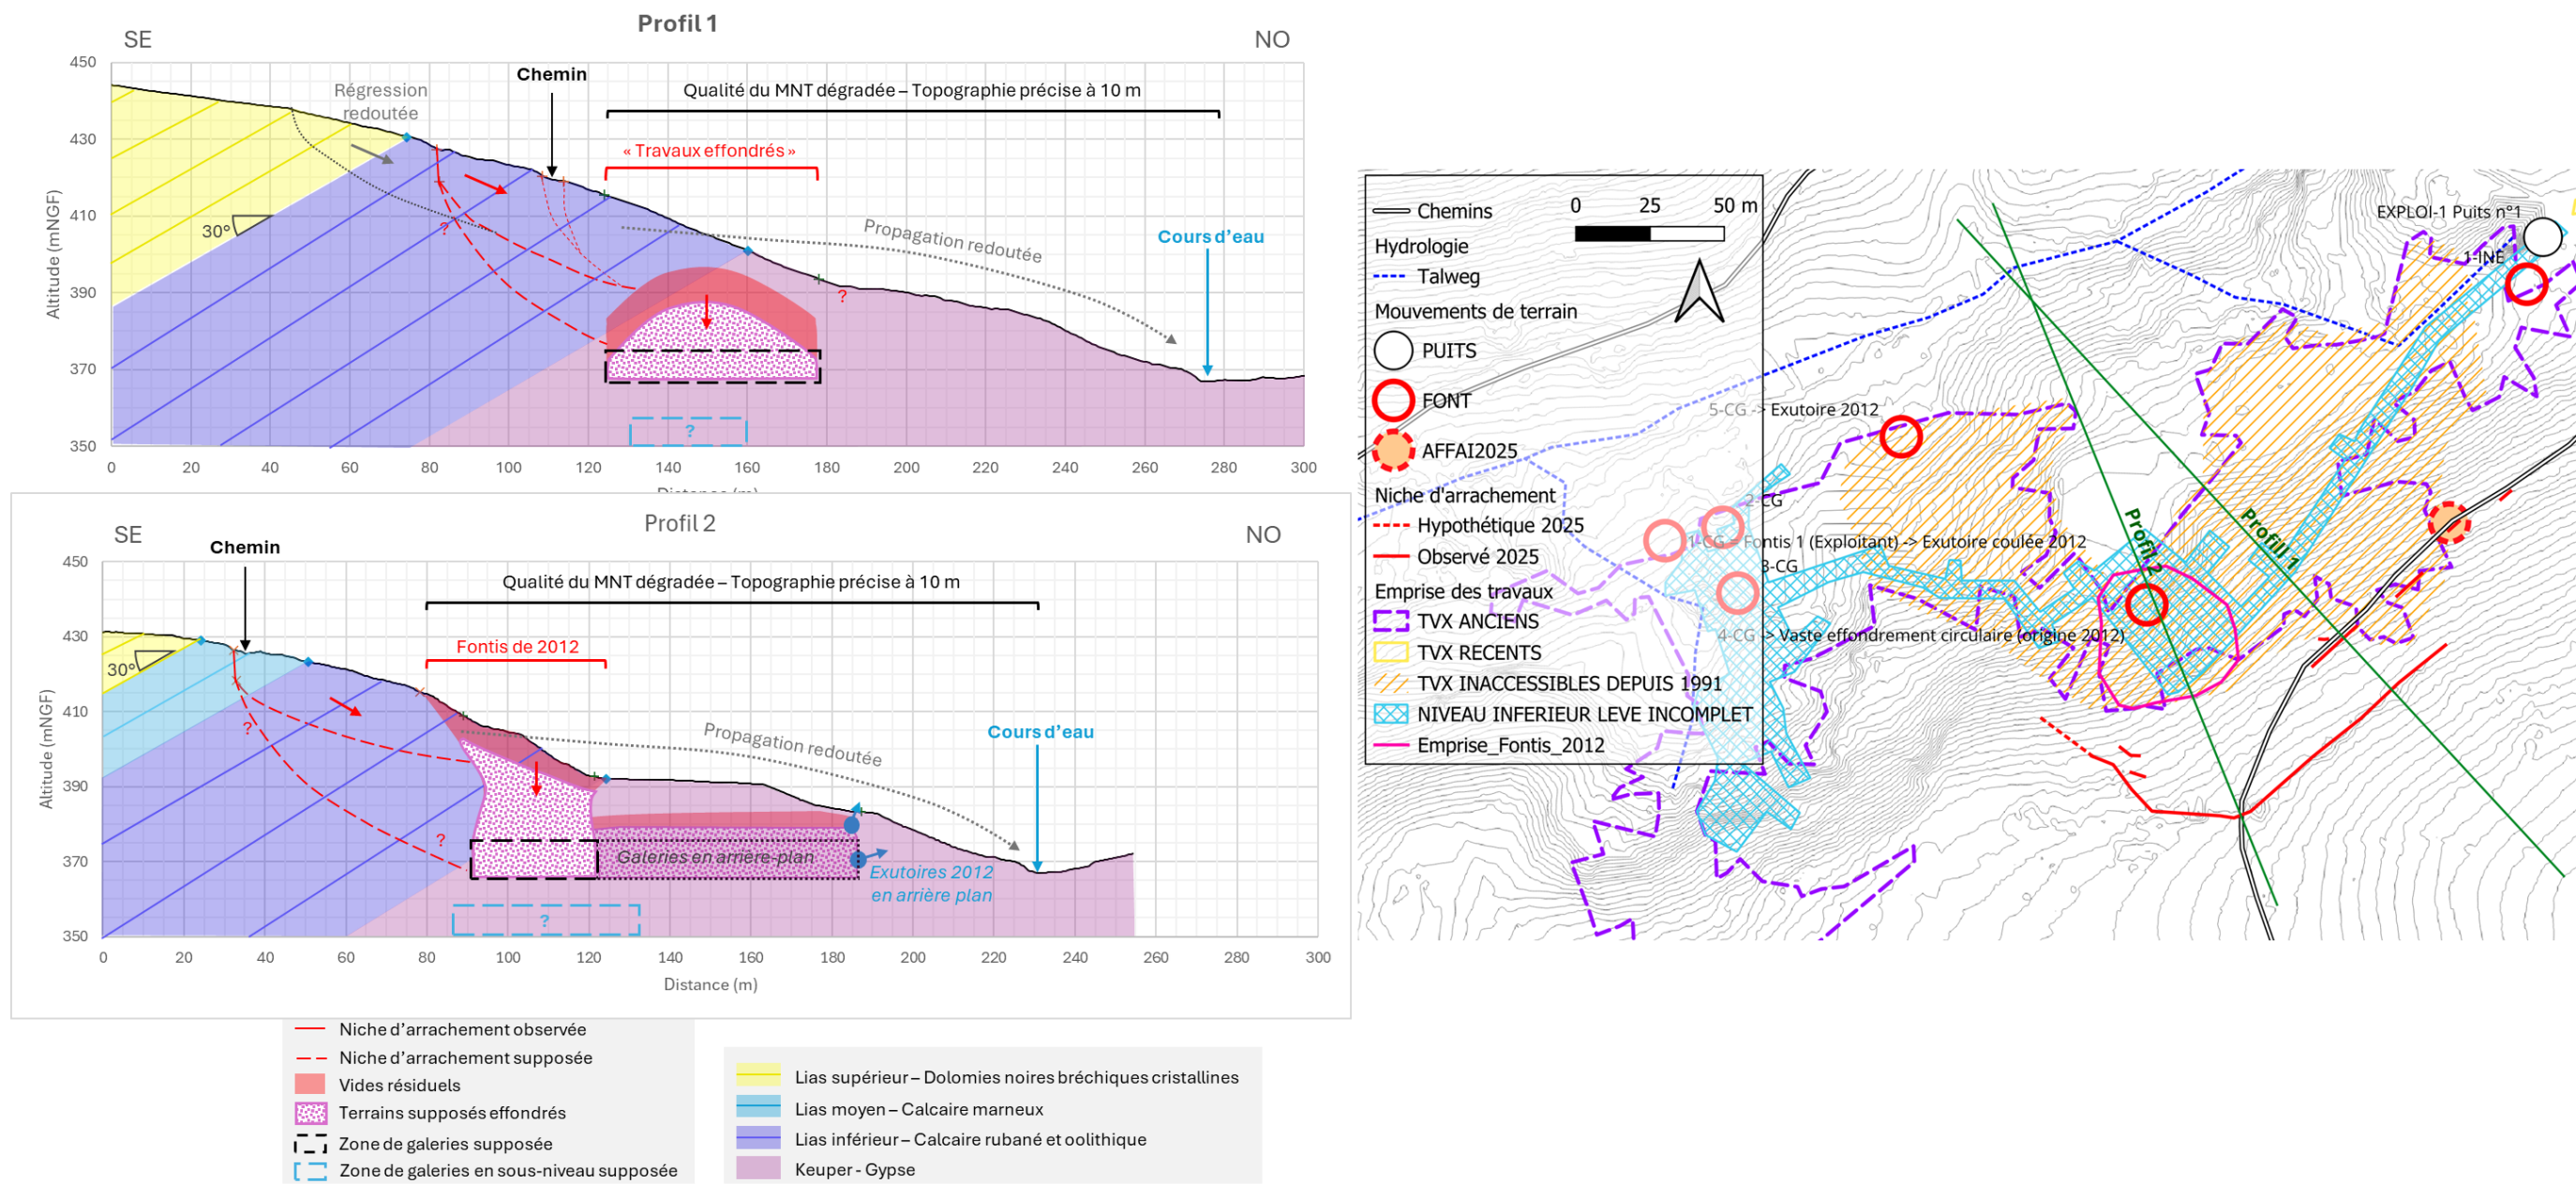
La profondeur de la niche d'arrachement est inconnue. La figure 22 propose deux hypothèses de profondeur de niche d'arrachement : l'une recoupant les galeries en profondeur, l'autre rejoignant le niveau supérieur des terrains effondrés en 2012. A noter que l'absence de décrochement dans la topographie à hauteur du fontis dans le profil 2 peut être liée à la précision du MNT qui est localement de l'ordre du décimètre. Les phénomènes de glissement de terrain et d'effondrement des vides résiduels des galeries s'alimentent l'un et l'autre. En effet, cette accommodation inévitable des terrains constitue un facteur aggravant les phénomènes d'effondrements et donc de coulée de boue décrits précédemment du fait que :

figure 22 – Coupes schématiques du glissement de terrain et de la carrière le long des profils 1 et 2 en l'état actuel des connaissances

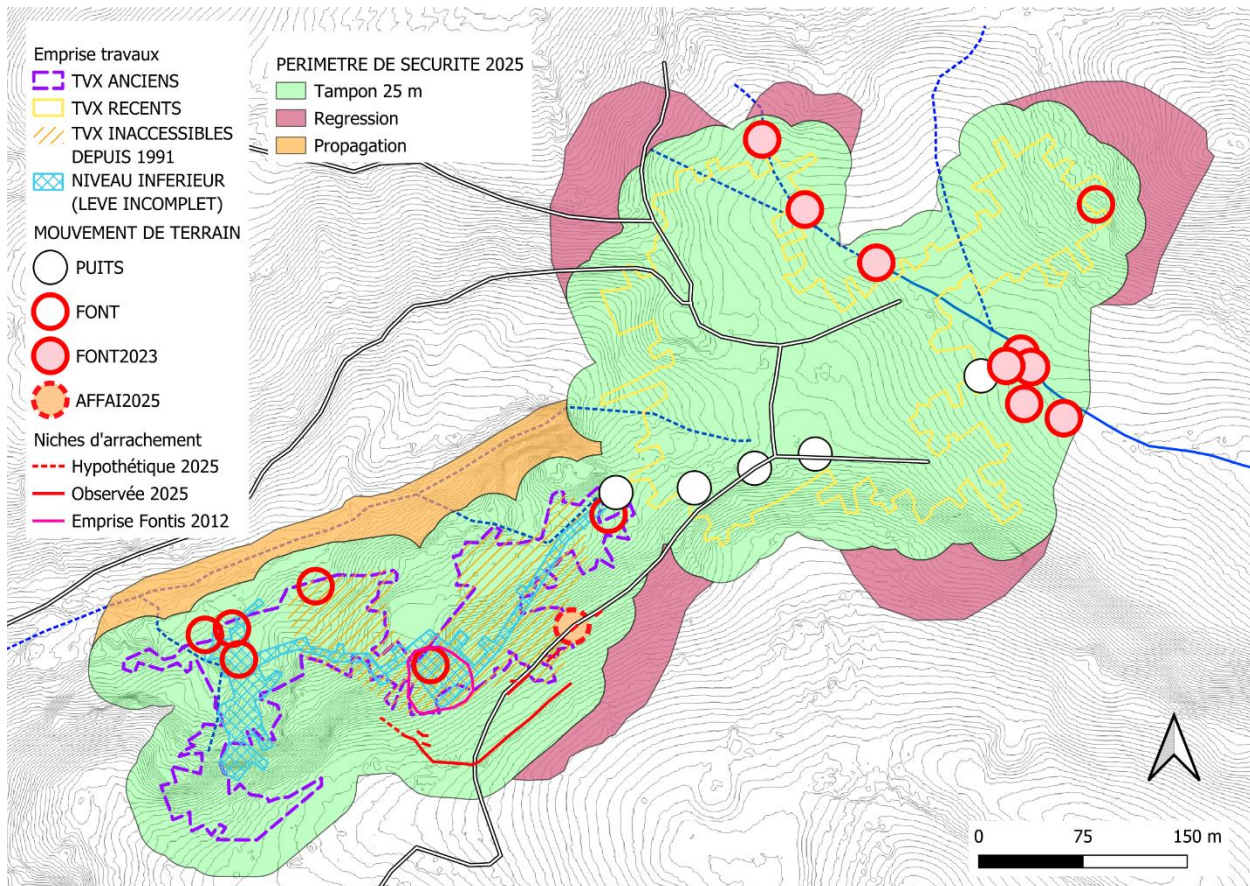
- la zone de glissement de terrain en appliquant un tampon de 25 m autour de la niche d'arrachement ;
- les contextes favorables à l'apparition de glissement de terrain et régression en cas de fontis en pied de versant (versant présentant une pente > 10° et la présence de galeries en pied) ;
- la zone de propagation potentielles. Etant donné l'imprécision du LIDAR HD dans la zone concernée, toute la vallée à l'aval des anciens travaux a été pointée.

figure 24 – Mise à jour 2025 du périmètre de sécurité avec prise en compte de la nouvelle niche d'arrachement et intégration des zones de régression et de propagation redoutées
