# Diagnostic de risques suite à un effondrement de terrain sur Prat-Bonrepaux/Mercenac (09)

Rapport final

**BRGM/RP-73200-FR**

Version 0 du 30 novembre 2023

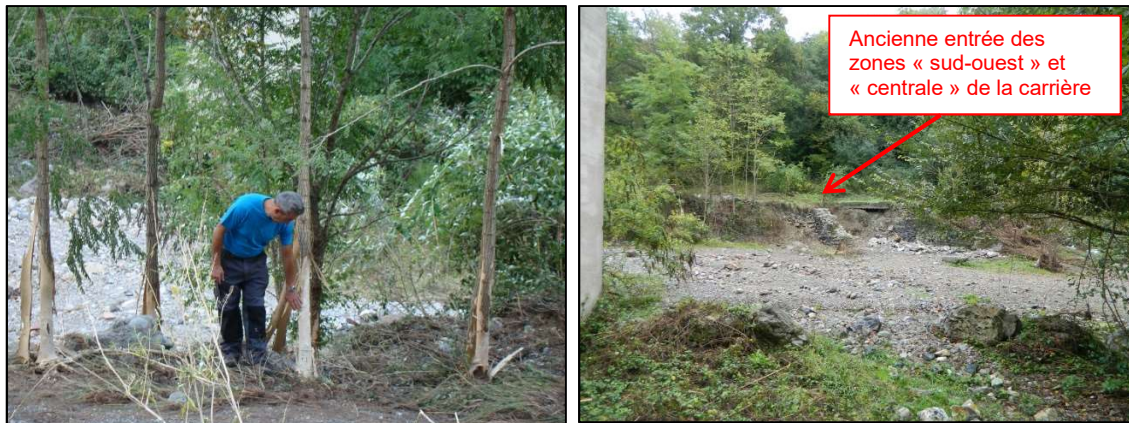
L'effondrement d'une partie de la carrière de « Tucau-Barbut » aurait été à l'origine, dans la nuit du 29 au 30 août 2012, de « l'expulsion » d'une quantité importante d'eau contenue dans les galeries et qui a provoqué une coulée de « boue » qui s'est propagée jusqu'au village de Bonrepaux (cf. figures 6 à 9). L'eau chargée de matériaux rocheux, débris végétaux ainsi que de blocs de béton provenant des anciennes installations de la carrière, a emprunté le lit du ruisseau du Barbut avant de divaguer sur le chemin communal éponyme jusqu'à Bonrepaux.

Aucune victime n'a été à déplorer, tandis que les principaux dégâts se sont limités aux ravinements ayant impacté le chemin communal.

Figure 9 : A gauche > Laisses de « crue » sur la végétation légèrement en aval du point d'expulsion de la « poche d'eau » (cliché pris par la mairie) / A droite > Traces de divagation de la « poche d'eau » expulsée, au niveau de l'ancienne plate-forme des installations au Sud-Ouest de la carrière

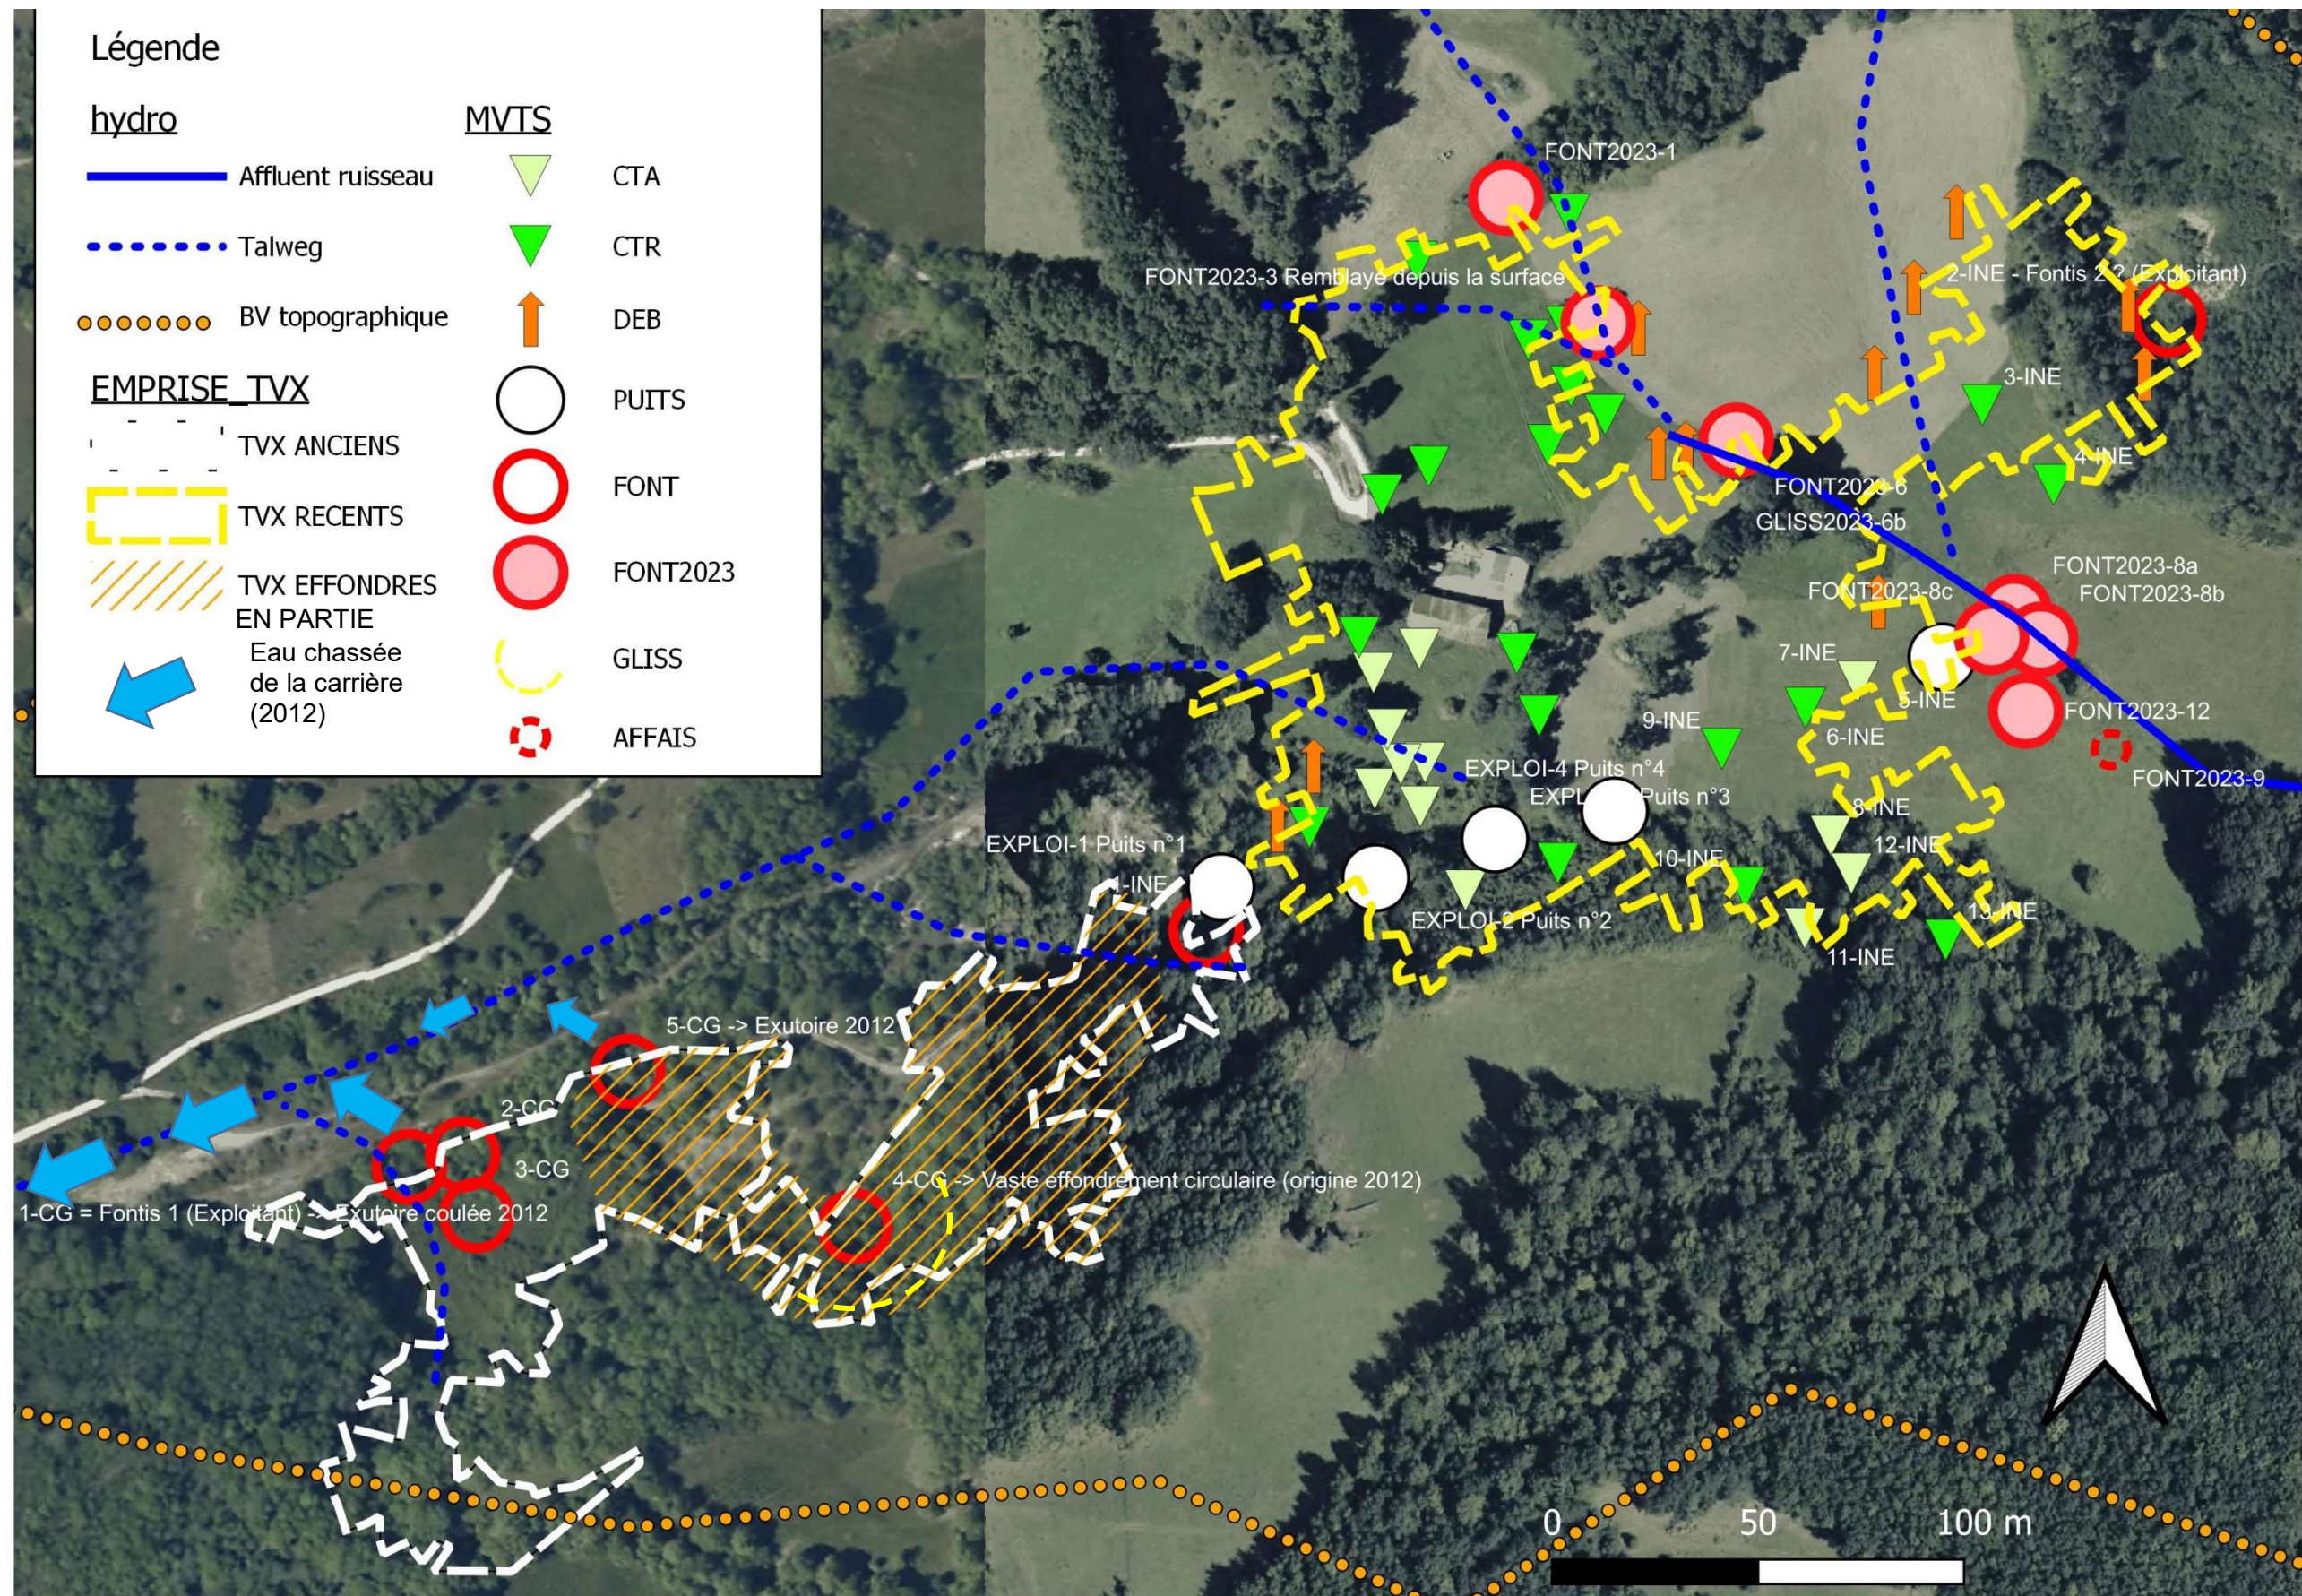
Figure 10 : Synthèse des informations collectées (CTA : Chute de toit ancienne / CTR : chute de toit récente / DEB : débouillage d'argile / FONT : fontis / GLISS : glissement / AFFAIS : affaissement)

- CG-1 : fontis de 7 m x 4 m, profondeur > 2,5 m (niveau d'eau) : point d'échappement de l'eau responsable de la coulée en 2012 ;
- CG-2 : fontis 1 m de diamètre, profondeur > 2,50 m ;
- CG63 : fontis de 6-7 m de diamètre, profondeur environ 4 m ;
- CG-4 : vaste fontis de près de 50 m de diamètre, profond (responsable *a priori* de de la coulée de boue du 29 Août 2012)
- CG-5 : fontis de 10 m de diamètre, profondeur > 8 m (niveau d'eau) : autre point de sortie de l'eau expulsée par l'effondrement principal de fin Août 2012.

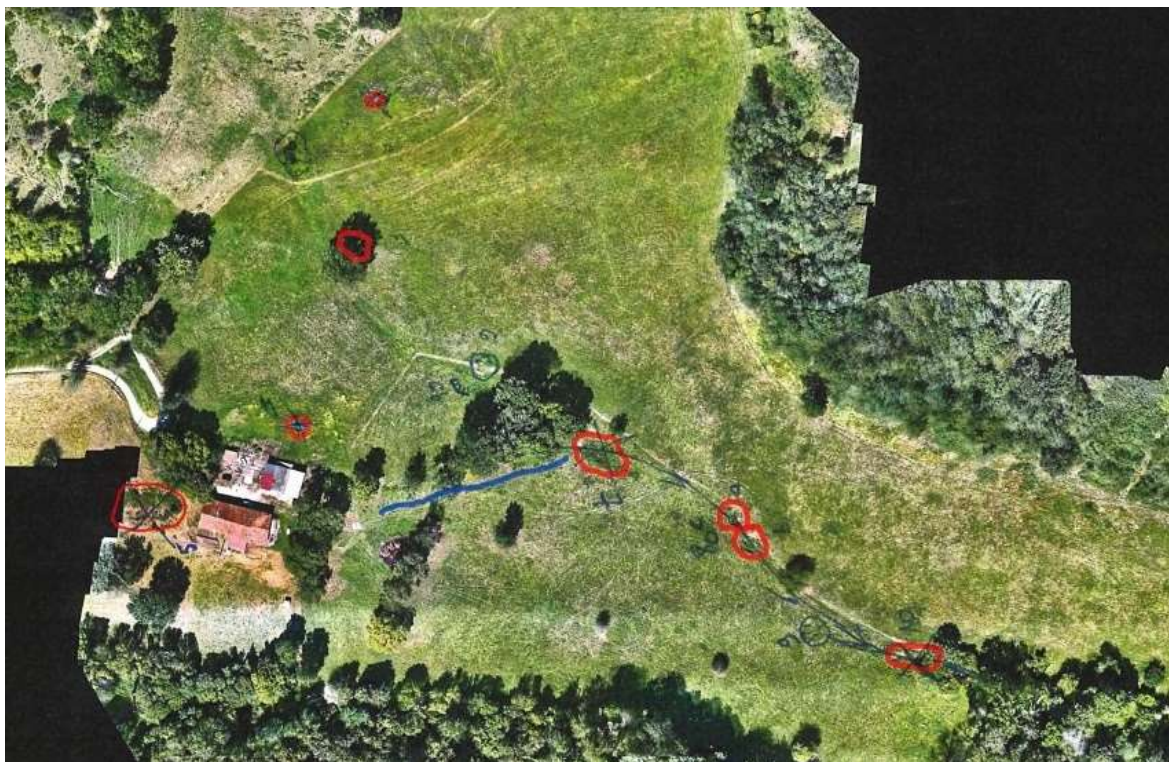
Figure 12 : Pointage DREAL sur image drone (en rouge : fontis ? / en bleu : rupture de pente ?)

En 2023, la DREAL a organisé un levé drone sur le site au niveau de la zone d'exploitation « récente ». Une analyse visuelle des images a permis d'identifier des zones de désordre potentiels (Figure 12) : 8 indices surfaciques et un indice linéaire.

Au final, 6 indices DREAL ne correspondent pas à des désordres. En revanche sont consolidés 9 indices avérés de mouvements de terrain sont répertoriés : 7 fontis, un affaissement ancien et une zone de glissement active en amont immédiat d'un fontis évolutif. En dehors de FONT2023-9, l'ensemble des fontis sont actifs (fissures de traction périphériques, rejeu récent observé, affaissement de clôture). L'intensité des phénomènes varie entre faible (diamètre < à 3 m) et modérée (diamètre 3-10 m) suivant les classes du guide PPR Cavités souterraines abandonnées de 2012.

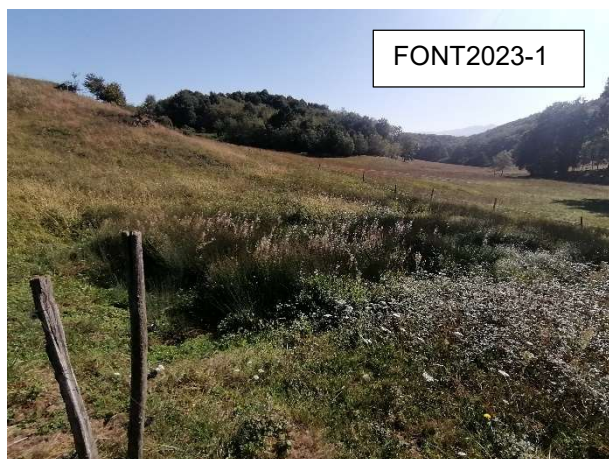
| COMMENTAIRE | DIAMETRE<br>(m) | PROFONDEUR<br>(m) |
|---|---|---|
| FONT2023-1 | 7 | 0.8 |

Figure 14 : Photographies des désordres (6/10/2023, zone des travaux « récents »)

Les fontis observés par le BRGM en 2023 n'avaient jusqu'à ce jour pas été signalés ou répertoriés par les différents auteurs. Ceci laisse présumer d'une occurrence des phénomènes dans les 10 dernières années globalement, soit 10-15 ans après l'arrêt des travaux d'exploitations et probablement (mais sans certitude) avec une évolution des désordres au cours du temps.

- A l'échelle du site exploité : fontis, désordres en surface (fréquence de visite annuelle). Un état « zéro » avec la réalisation d'un Lidar HR est conseillé (imprécision du Lidar HD de l'IGN en zone sous couvert forestier) afin de dresser un état des lieux exhaustif des désordres ;
- Au niveau de l'habitation (occupée partiellement apparemment) un suivi d'évolution des fissures est nécessaire (pose de témoins de fissures a minima).

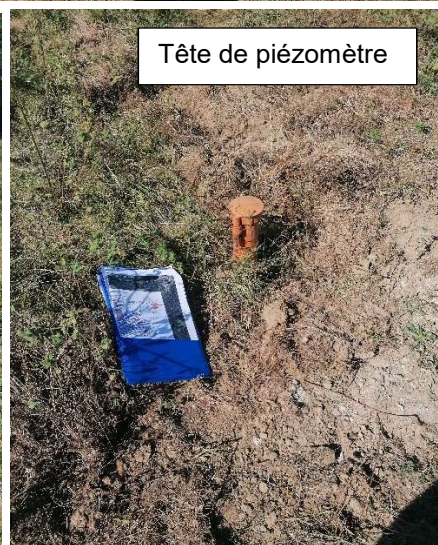
Tête de piézomètre

Une tête de piézomètre a également été repérée dans la pente en amont du FONT2023-9 mais nous ne disposons d'aucune information à son sujet (caractéristiques, date pose, objectif, etc.).

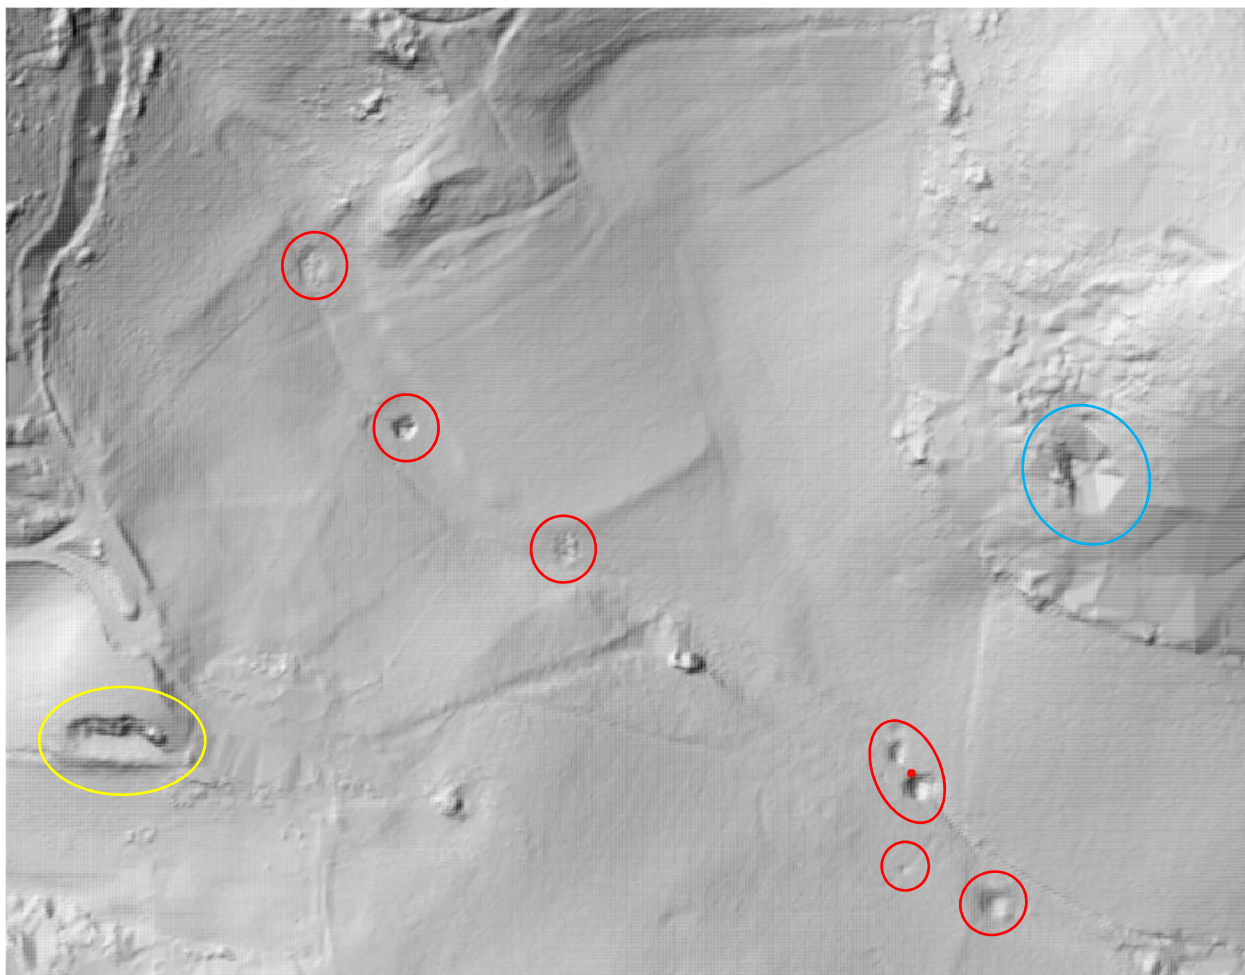
Les données du LiDAR HD de l'IGN (disponibles depuis 2023) ont permis a posteriori de repérer des indices topographiques pouvant être des instabilités, y compris dans des zones fortement végétalisées. Ces indices ont été visités pour partie lors de la visite de terrain dans les zones accessibles. On relève également que de nouveaux indices (y compris hors zone d'emprise des carrières sont apparents (Figure 15).

*Figure 15 : Exemple de valorisation du Lidar HD ©IGN (zone des travaux « récents »)  
(en rouge indices de fontis validés sur le terrain, en jaune terrassement validé sur le terrain, en bleu indice de fontis non validé sur le terrain pouvant correspondre à un évènement historique répertorié)*

- Des indices de fontis non forcément liés à l'exploitation sont relevés sur le Lidar HD de l'IGN au sud de la zone exploitée. Ces indices n'ont pas été visités. Bien qu'aucun enjeu ne soit présent dans ces zones un diagnostic de l'état de ces fontis et des causes associées mériterait d'être engagé.
