# Rapport d'expertise

## Diagnostic de risques suite à un effondrement de terrain survenu le 29 Août 2012 au droit d'une carrière au lieu-dit « Tucau », commune de Prat-Bonrepaux (09)

BRGM/RP-61655-FR

Octobre 2012

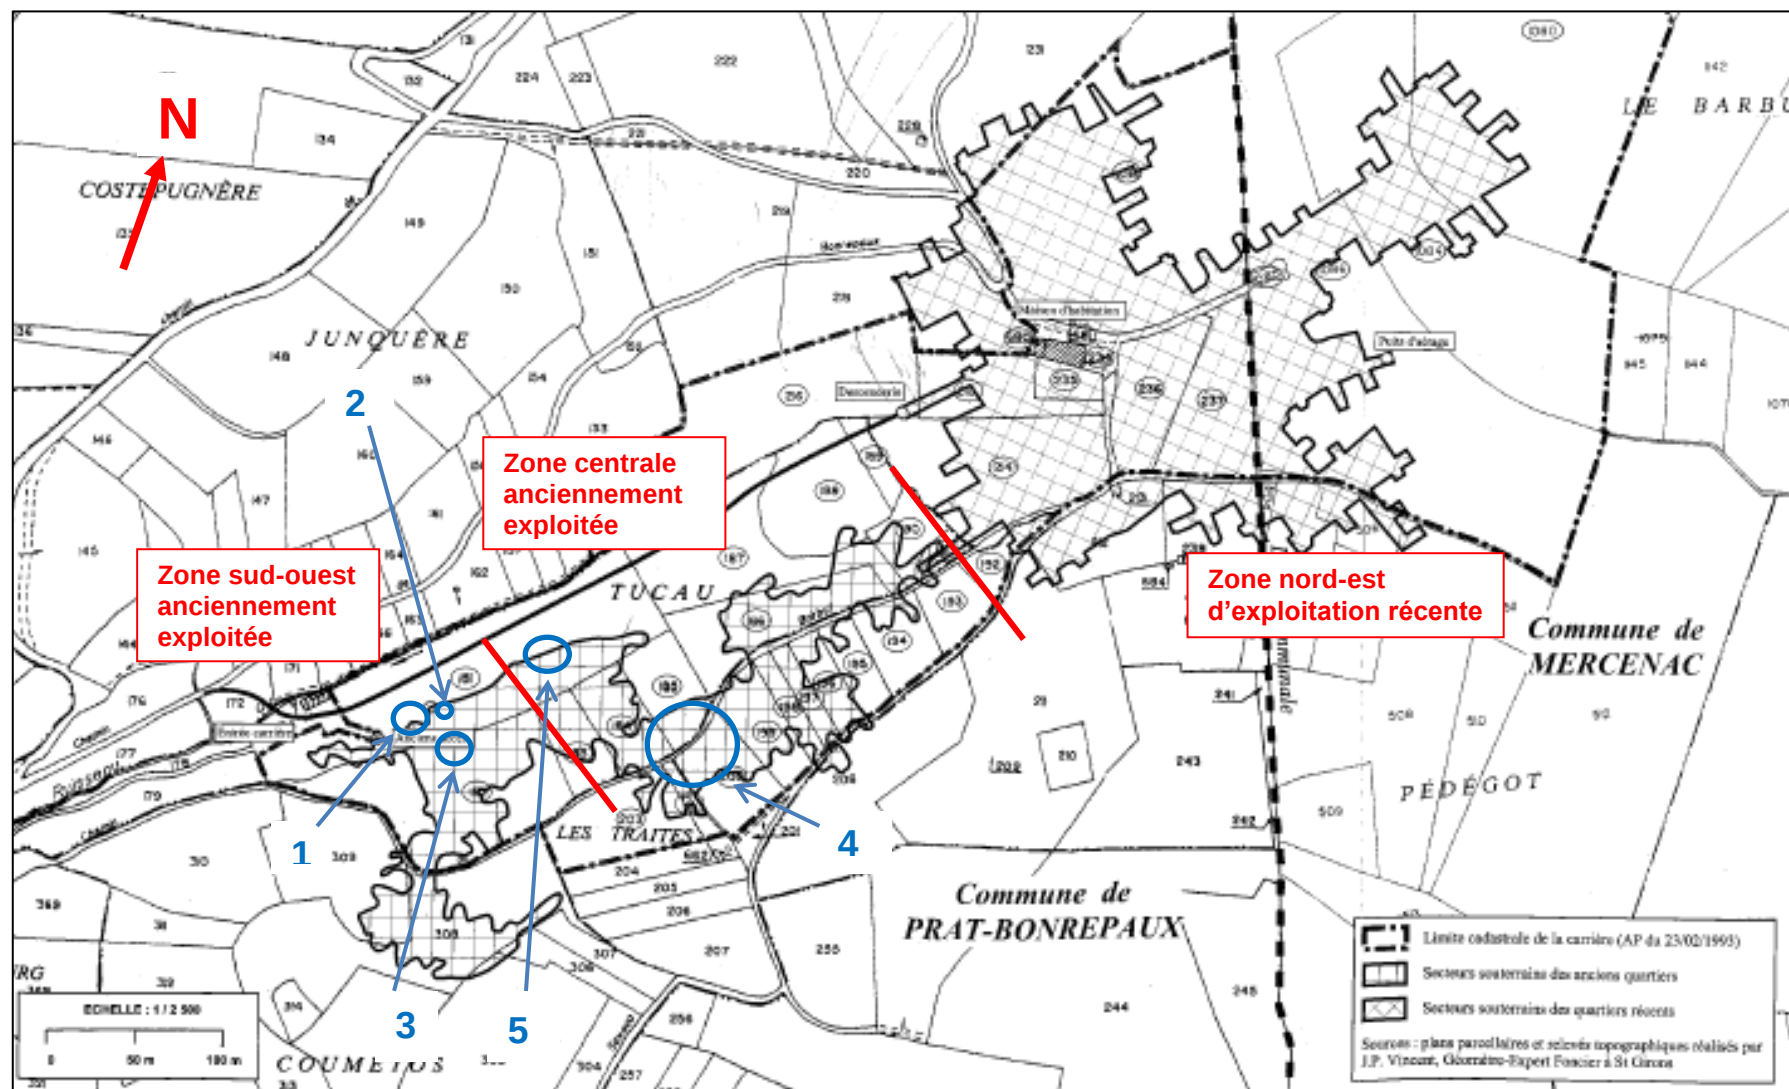
- Au Sud-Ouest, galeries anciennement creusées sur plusieurs niveaux superposés, avec des piliers de fort élancement disposés de manière désordonnée. Une partie des galeries se serait effondrée (date non connue) tandis que le réseau serait en partie ennoyé ;

- En partie centrale, une zone ancienne aujourd'hui effondrée et qui aurait été partiellement remblayée en surface. Un passage en sous-niveau aurait été réalisé sous ces galeries anciennes pour permettre l'accès depuis l'entrée sud-ouest à la zone d'exploitation plus récente située au Nord-Est (cf. ci-après). Ce passage en sous-niveau aurait été exploité avec la création des piliers massifs de faible élancement. Il serait aujourd'hui noyé ;

- Au nord-est, zone d'exploitation récente. Cette partie, située dans le prolongement de la zone centrale effondrée, est semble-t-il caractérisée par un seul niveau de galeries maillées présentant une hauteur de voûte de 6 m, une largeur de 8 m et séparées les unes des autres d'une distance de 12 m (largeur des piliers). Certaines galeries auraient fait l'objet en fin d'exploitation d'une reprise en sous-pied (hauteur de voûte atteignant au final jusqu'à 10 m). Sur cette partie de l'exploitation, la hauteur de recouvrement varierait entre 25 m et 45 m environ et le taux de défrètement serait de l'ordre de 65%.

Figure 5 : Emprise et identification des différentes parties exploitées (plan issu du Dossier de mise en sécurité de la carrière – mars 2003), et localisation approximative des instabilités observées (la numérotation renvoie à celle utilisée au paragraphe 3.2)

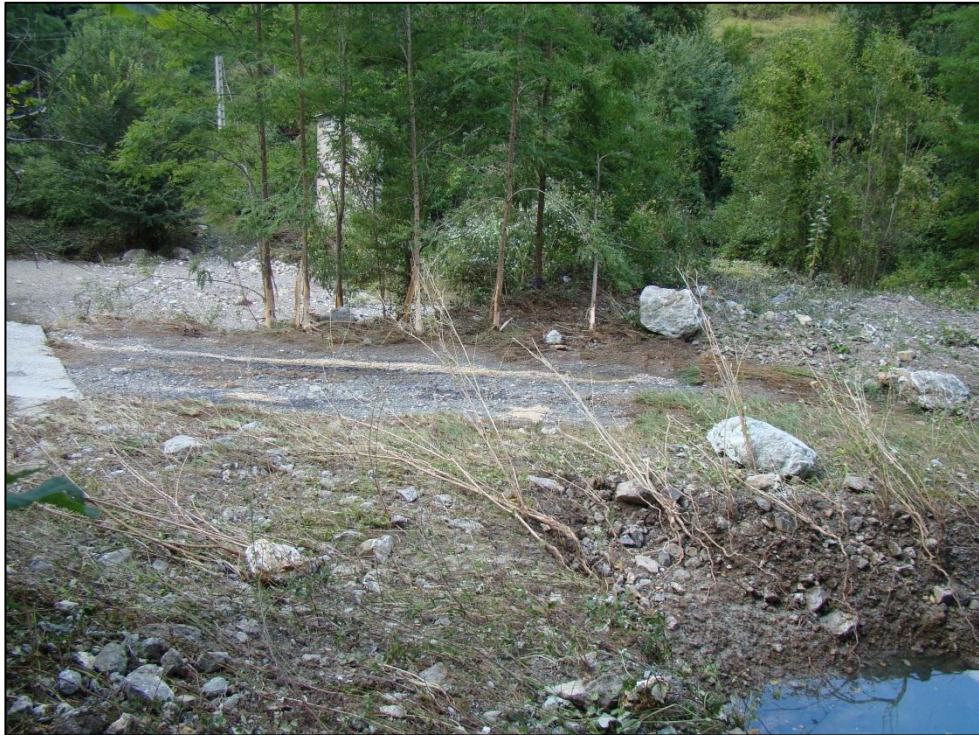
L'effondrement d'une partie de la carrière de « Tucau-Barbut » aurait été à l'origine, dans la nuit du 29 au 30 août 2012, de « l'expulsion » d'une quantité importante d'eau contenue dans les galeries et qui a provoqué une coulée de « boue » qui s'est propagée jusqu'au village de Bonrepaux (cf. figures 6 à 9). L'eau chargée de matériaux rocheux, débris végétaux ainsi que de blocs de béton provenant des anciennes installations de la carrière, a emprunté le lit du ruisseau du Barbut avant de divaguer sur le chemin communal éponyme jusqu'à Bonrepaux. Aucune victime n'a été à déplorer, tandis que les principaux dégâts se sont limités aux ravinements ayant impacté le chemin communal.

*Figure 6 : Traces de divagation de la « poche d'eau » expulsée, au niveau de l'ancienne plateforme des installations au Sud-Ouest de la carrière*

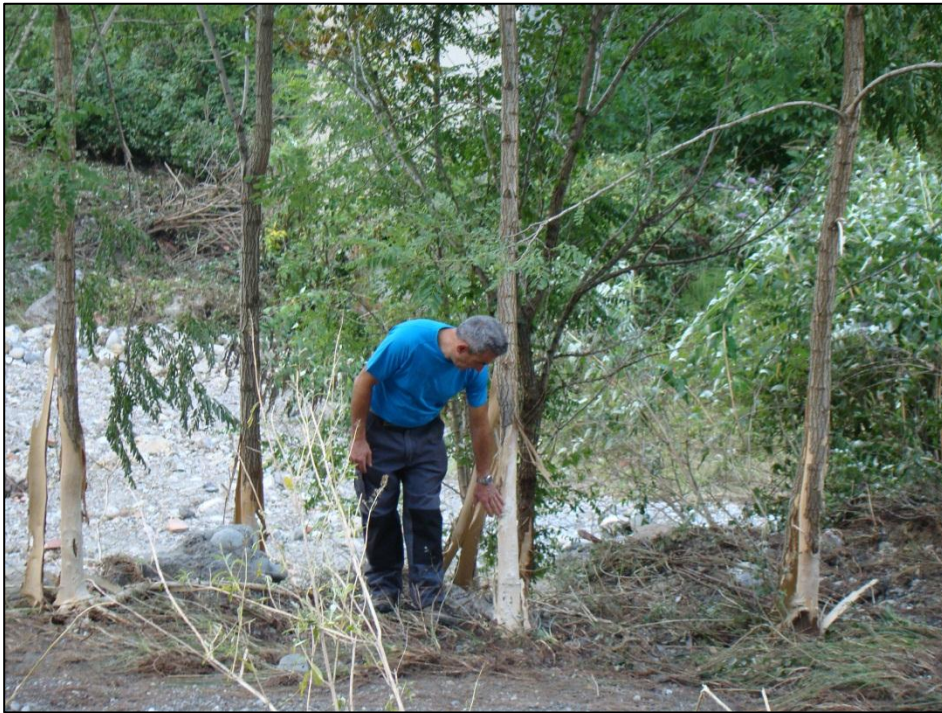
Figure 7 : Laisses de « crue » sur la végétation légèrement en aval du point d'expulsion de la « poche d'eau » (cliché pris par la mairie)

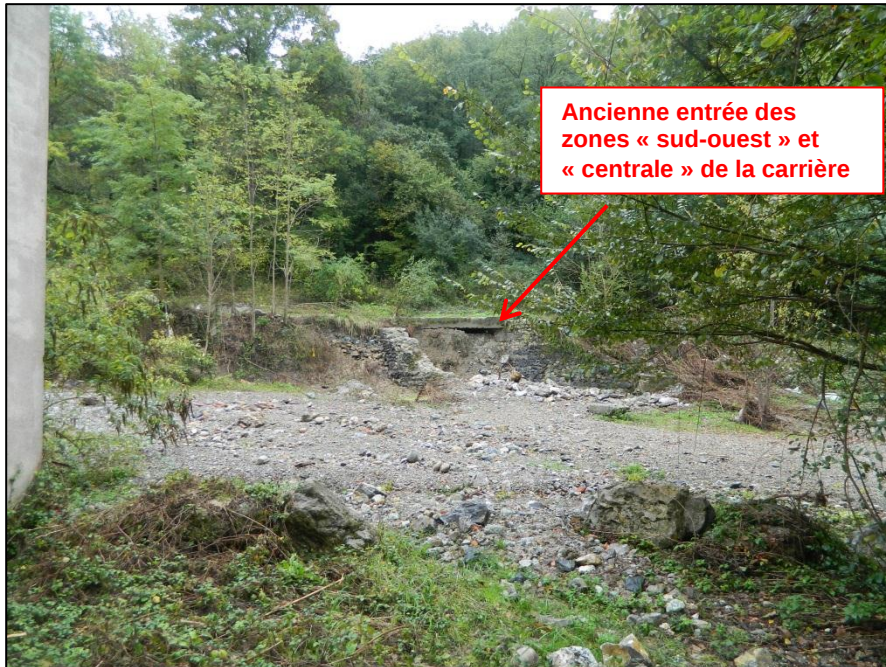
Figure 8 : Traces de divagation de la « poche d'eau » expulsée, au niveau de l'ancienne plateforme des installations au Sud-Ouest de la carrière

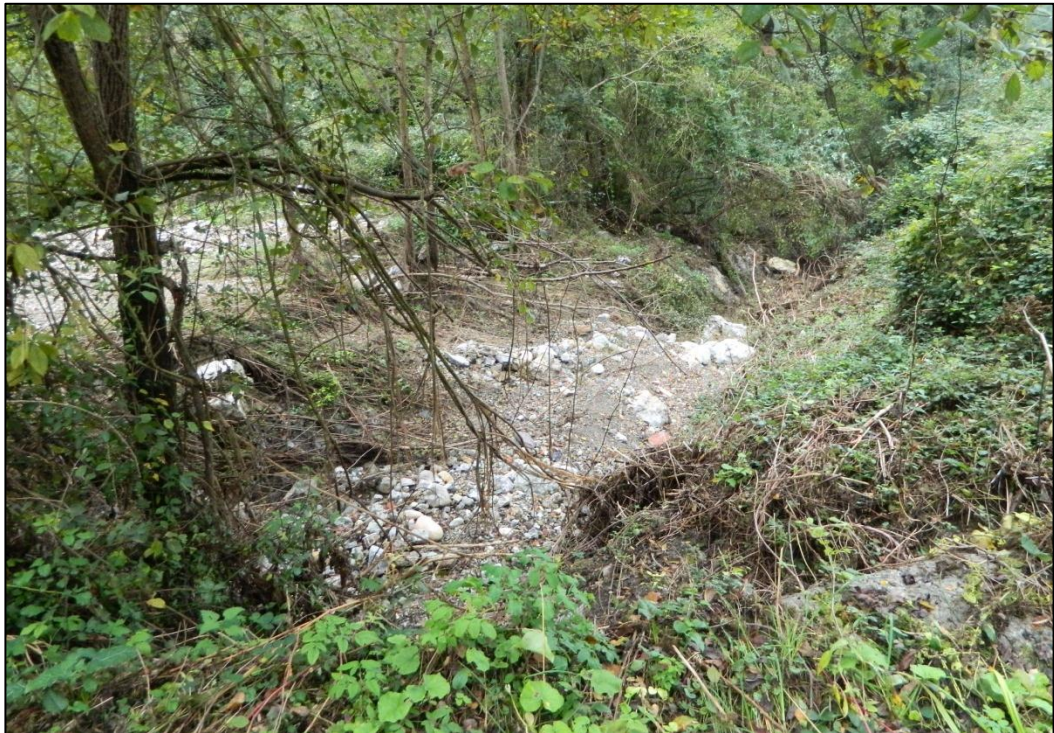
*Figure 9 : Laisses de « crue » au niveau du ruisseau du Barbut*

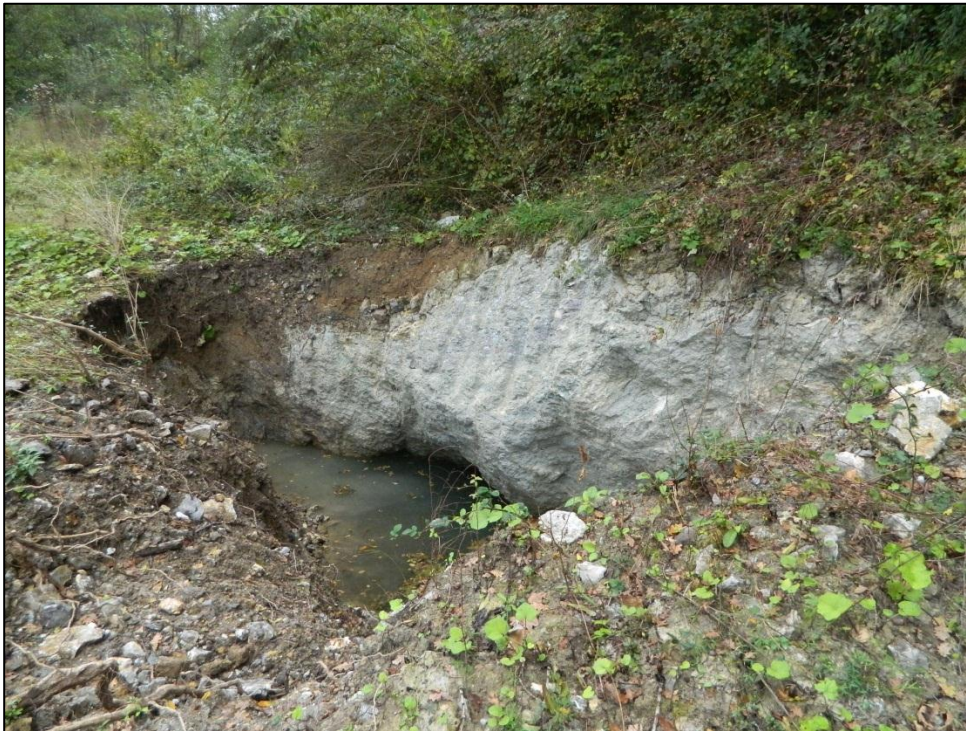
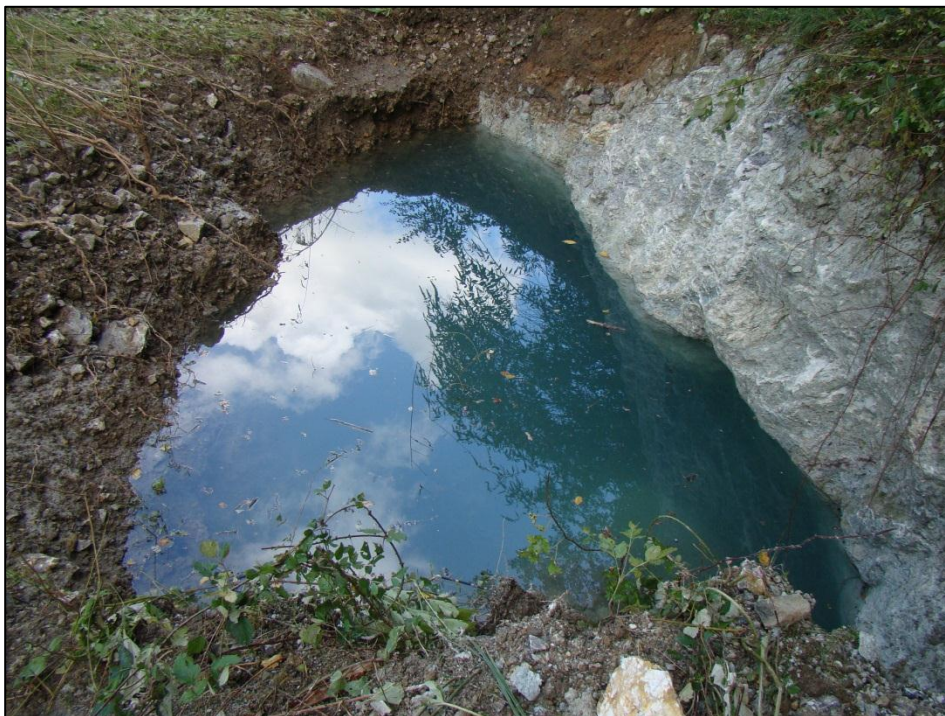
1. Un orifice de forme ovoïde d'environ 7 m par 4 m (cf. figure 10) a été observé à une vingtaine de mètres environ à l'Est de l'ancienne entrée de la carrière, en limite entre la plate-forme accueillant les anciennes installations et le versant. Cet orifice avait déjà été observé par les services de la mairie dès le lendemain de la coulée de « boue » et correspond selon toute vraisemblance au point de sortie de la « poche d'eau » expulsée suite au coup de bélier provoqué par l'effondrement de terrain. Le niveau d'eau observé en fond de trou se situait à environ -2,50 m/TN, alors qu'il était quasi-affleurant suite à l'événement (cf. figure 11) ;

*Figure 10 : Orifice provoqué par l'expulsion de la poche d'eau (date 19/10/12)*

*Figure 11 : Orifice provoqué par l'expulsion de la poche d'eau – cliché pris par la mairie le 31/08/12*

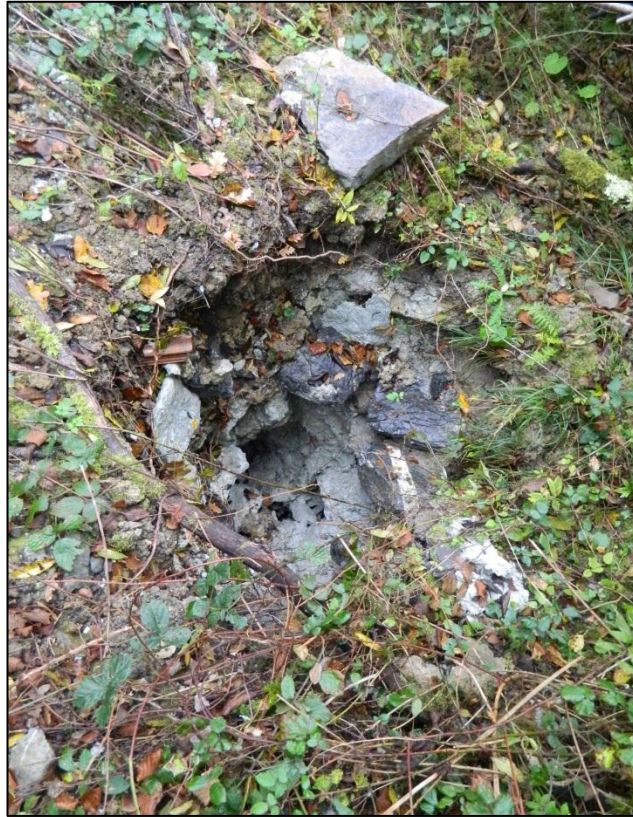
2. Une dizaine de mètres environ plus à l'Ouest, il a été observé un fontis de plus de 1 m de diamètre pour une profondeur visible d'environ 2,50 m (cf. figure 12). La date d'apparition de cette instabilité n'est pas connue mais il s'agit probablement d'un phénomène récent, dont on ne peut exclure qu'il puisse être lié à l'événement survenu fin Aout 2012 ;

*Figure 12 : Fontis récent de l'ordre de 1 m de diamètre environ*

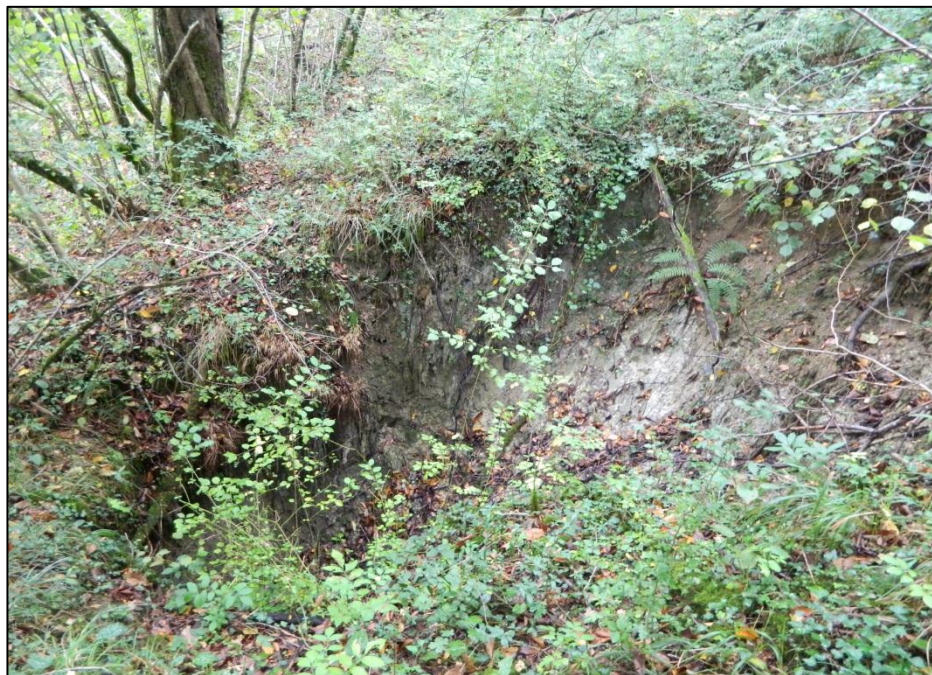
3. A une vingtaine de mètres environ dans le versant boisé en contrehaut du point de sortie probable de la poche d'eau (sud-est), un effondrement de terrain de 6-7 m de diamètre et d'une profondeur de l'ordre de 4 m est visible (cf. figure 13). Cette instabilité n'aurait pas été observée lors des visites réalisées par les

services de la mairie fin Août 2012 et semble s'être formée postérieurement. Aucune trace témoignant d'un phénomène d'expulsion d'eau n'a été relevé autour de cet effondrement.

*Figure 13 : Effondrement récent de 6-7 m de diamètre*

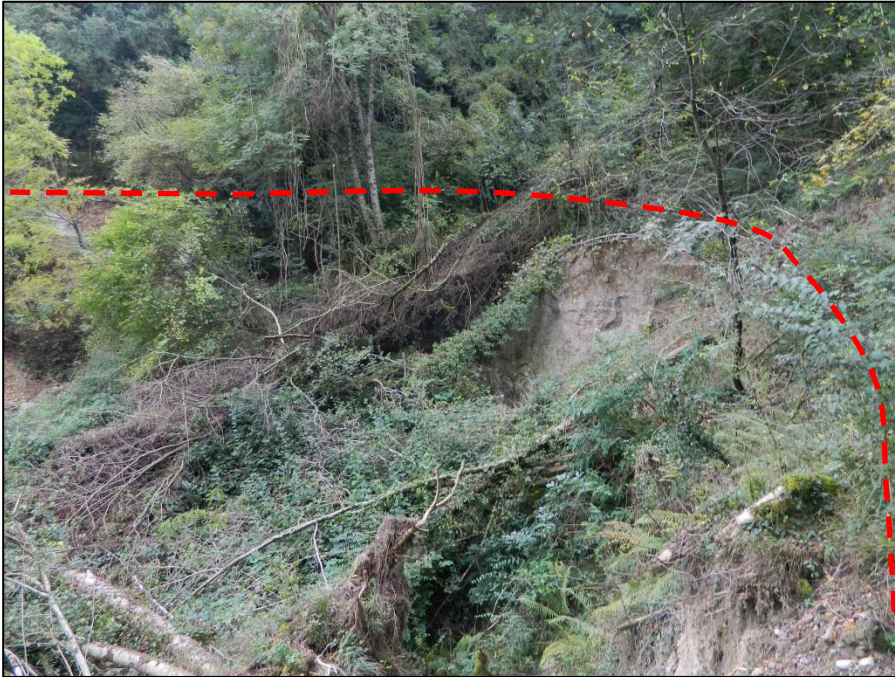
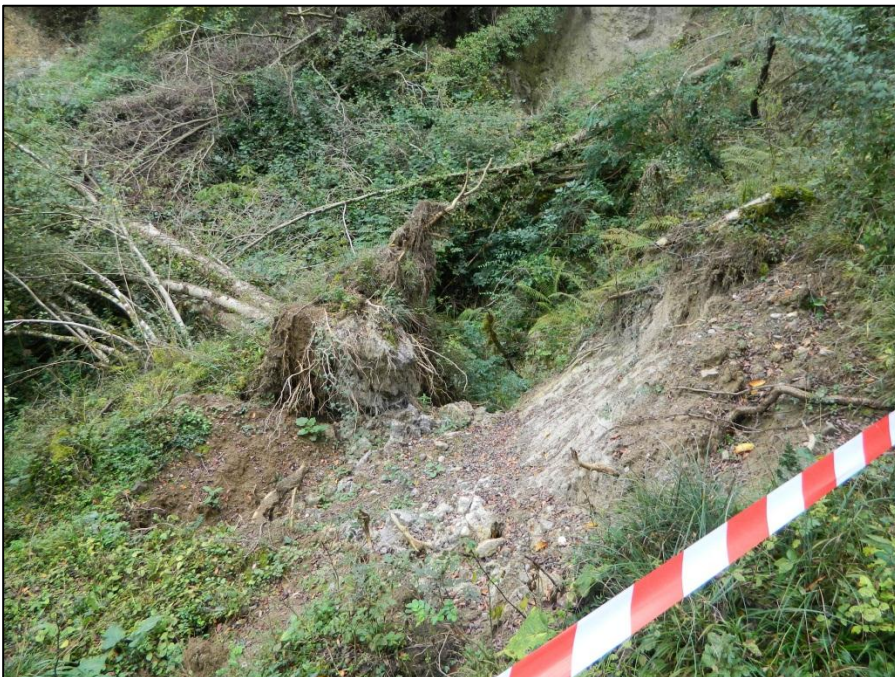
4. Au Sud-Est des instabilités précédentes, est présent en partie supérieure du versant un vaste effondrement de terrain vraisemblablement à l'origine – au regard notamment de son ampleur - de la coulée de boue du 29 Août 2012 (cf. figures 14 et 15). Il a été localisé au droit de la partie sud-est de la zone centrale de la carrière. De forme approximativement circulaire, son diamètre a été évalué en première approche à une cinquantaine de mètres. Sa profondeur est difficilement évaluable compte-tenu du remaniement des terrains effondrés.

*Figure 14 : Vue partielle de l'effondrement principal à l'origine de la coulée de boue d'Août 2012*

*Figure 15 : Vue partielle de l'effondrement principal à l'origine de la coulée de boue d'Août 2012*

La coulée de « boue » survenue dans la nuit du 29 au 30 Août 2012 est très probablement directement liée à l'effondrement d'une partie des galeries de la zone centrale de la carrière (galeries anciennes du 1<sup>er</sup> niveau ou galeries exploitées ultérieurement à partir du passage en sous-niveau), l'instabilité ayant provoqué l'expulsion de l'eau ennoyant pour partie l'ouvrage souterrain par le biais de zones de fragilité du terrain naturel. Deux orifices correspondant selon toute vraisemblance aux exutoires de la « poche » d'eau ont ainsi été observés, se situant tous deux au contact entre le massif gypseux et les terrains meubles encaissants. Il est à noter que l'eau « chassée » des galeries n'a pas emprunté l'ancienne entrée de la carrière (obstruée par des matériaux rapportés sur une épaisseur de plusieurs mètres – cf. figure 18).

- Interdire l'accès au droit de l'ensemble de la carrière et de la zone menacée en cas d'effondrement de terrain (cf. zonage du risque établi par INERIS figurant dans le dossier de mise en sécurité), y compris l'accès aux constructions du *Barbut* ;
- Interdire l'accès au sentier de Savoua sur sa partie exposée en cas de déstabilisation du versant en amont de l'effondrement principal d'Août 2012 ;

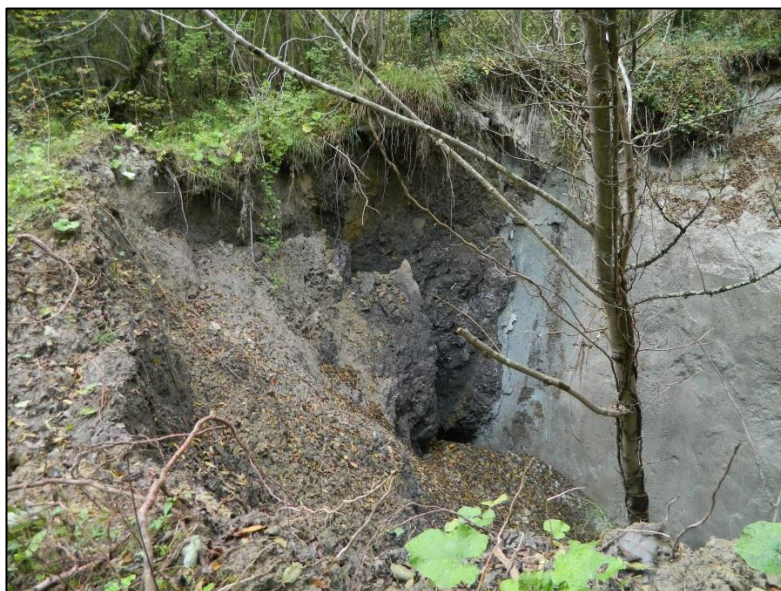
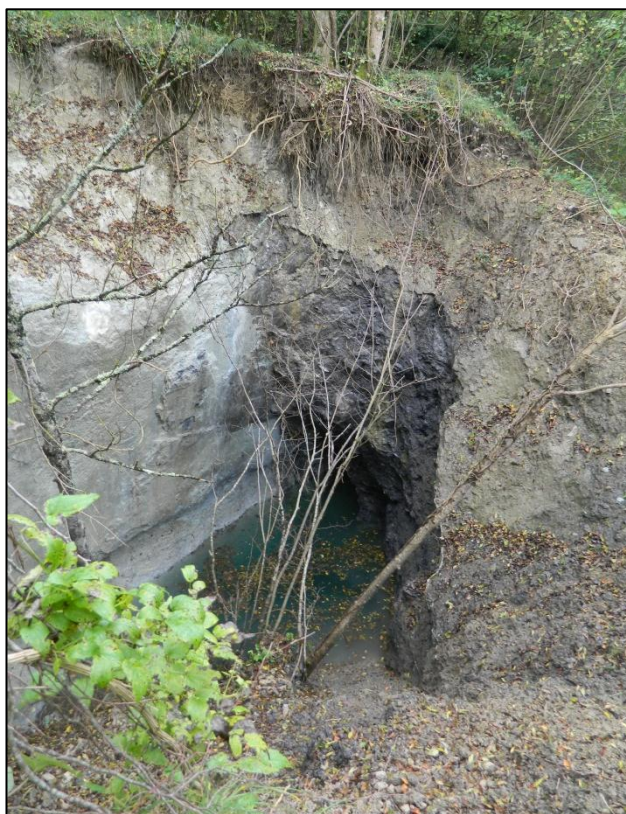
5. En partie inférieure de versant, sensiblement à l'aplomb de l'effondrement « majeur » signalé précédemment, un fontis semble-t-il relativement récent d'une dizaine de mètres de diamètre est observable (cf. figures 16 et 17). Un niveau d'eau est présent en fond de trou, à -8 m/TN environ. Il pourrait s'agir d'un autre point de sortie de l'eau expulsée par l'effondrement principal de fin Août. Des traces d'écoulements sont visibles en aval du fontis (végétation couchée).

Figure 16 : Fontis plus ou moins récent ayant permis l'expulsion de la poche d'eau

Figure 17 : Fontis plus ou moins récent ayant permis l'expulsion de la poche d'eau

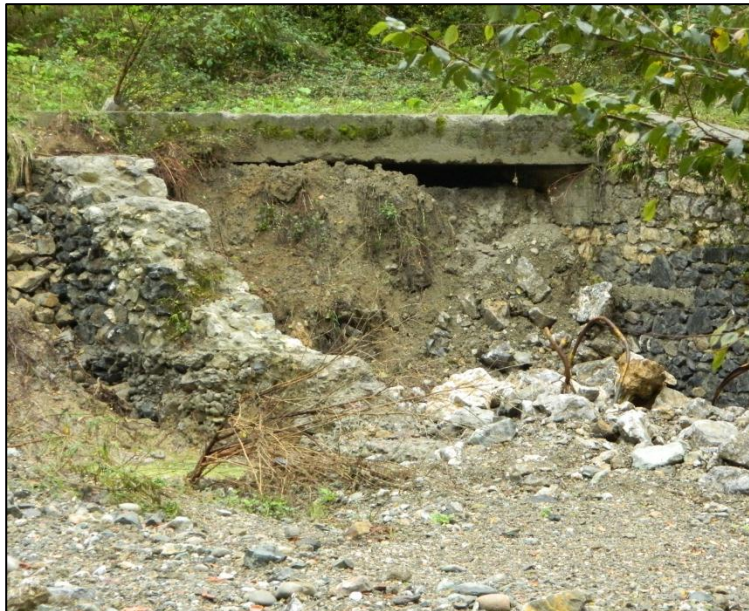
Figure 18 : Ancien accès aux parties « sud-ouest » et « centrale » de la carrière

- En complément de la mesure précédente, de façon à limiter les risques d'expulsion brutale d'une grande quantité d'eau en cas de nouvel effondrement important, le « bouchon » de matériaux obstruant l'ancienne entrée de la carrière pourrait être remplacé par une grille (qui continuerait par ailleurs à assurer l'interdiction d'accès à l'ouvrage). La possibilité d'une sortie d'eau par cette ouverture reste toutefois assez limitée au regard de la différence de niveau entre le carreau d'exploitation et l'accès (de l'ordre de 7 m semble-t-il selon un plan de la carrière levé en 1968) ;
