## **Carrière SABOULARD à Prat-Bonrepaux**

29/09/2025

### **Mise en sécurité de la carrière de gypse SABOULARD**

### **Restitution des Conditions Techniques et Financières d'une intervention de l'ADEME**

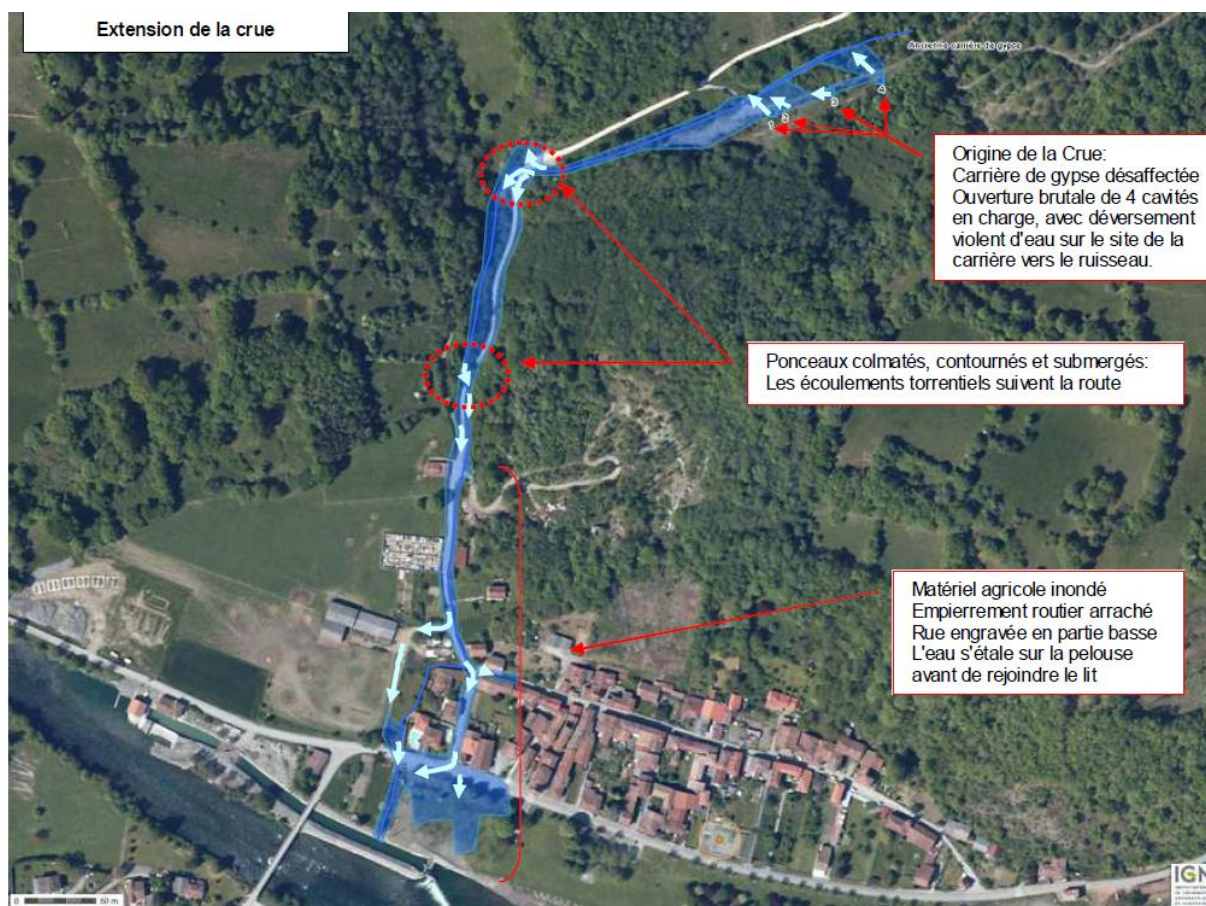
**Figure 7 : Cartographie du flux d'eaux et de boues (Fiche d'analyse d'événement RTM 2012)**

Dans la nuit du 29 au 30 août 2012 (aux environs de 1h30), un effondrement d'une partie de la voûte de l'ancienne carrière de gypse du « Tucau-Barbu » dans les quartiers des « Travaux Anciens » (cf. photo de la zone concernée en annexe) est à l'origine de l'expulsion d'une quantité importante d'eau contenue dans les galeries souterraines. Les eaux présentes dans les zones « Travaux Anciens » et centrale ont été ainsi expulsées à la manière d'un coup de béliet en provoquant une coulée boueuse. Cette coulée de boue, chargée de matériaux rocheux, de végétaux ainsi que de blocs de béton provenant des anciennes installations de la carrière a emprunté le lit du ruisseau du Barbu avant de se répandre sur le chemin jusqu'au hameau de Bonrepaux.

Deux orifices correspondant selon toute vraisemblance aux exutoires de la « poche » d'eau (végétation couchée par le flux d'eaux et de divers matériaux solides) ont été observés, se situant tous deux au contact entre le massif gypseux et les terrains meubles encaissants.

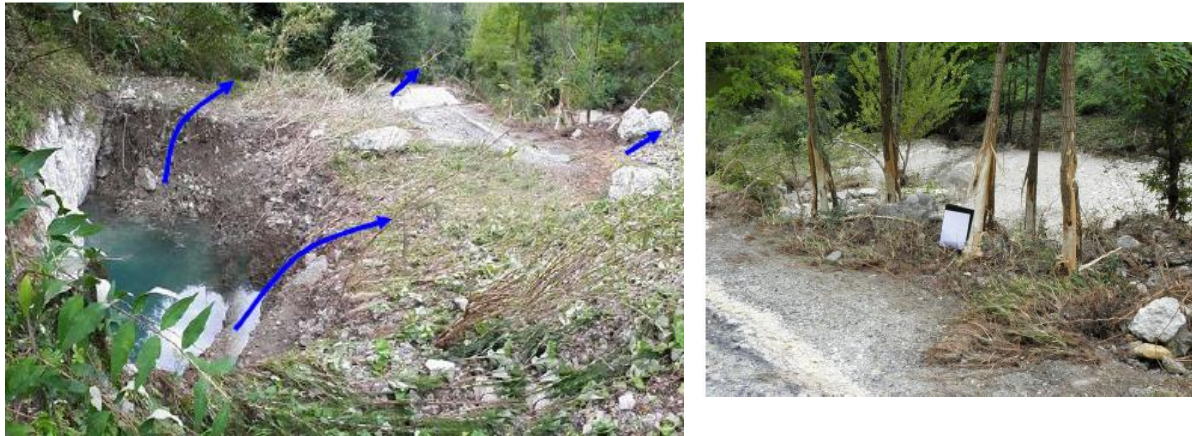
**Figure 8 : Dégâts en aval immédiat de l'exutoire 1 (RTM 2012)**

Les constats de terrains pratiqués par RTM, début septembre 2012, font état, directement à l'aval des exutoires, de dommages sur les écorces des arbres jusqu'à une hauteur de 1 m sur une largeur de 25 m.

Par chance, les dégâts furent limités aux ravinements ayant impacté le chemin communal. Seules deux foyers ont dû déclarer un sinistre à leur assurance et aucune victime ne fut à déplorer.

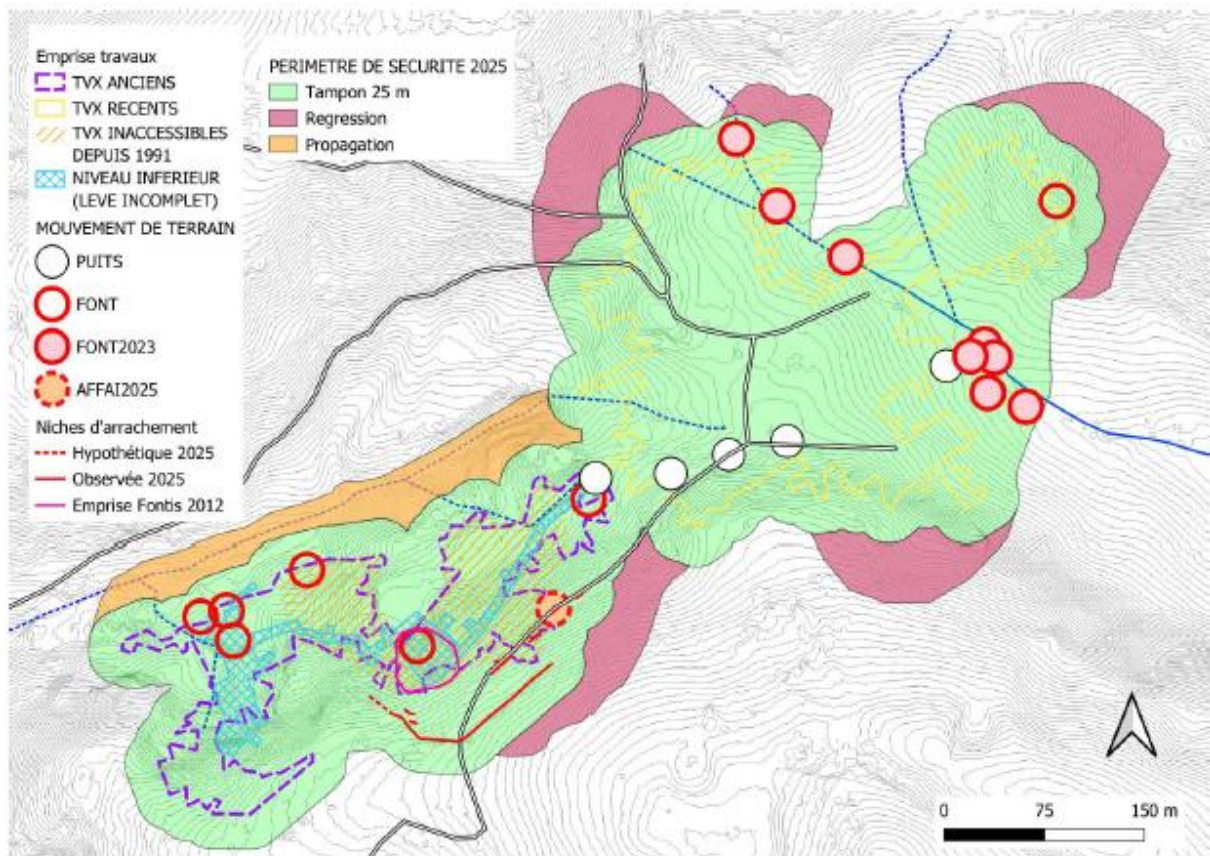
Figure 9 : Carte du périmètre de sécurité mis à jour (BRGM 2025)

Quelques fontis au niveau des pâturages en contrebas de la ferme du Barbu se sont agrandis, d'après le propriétaire les épisodes pluvieux intenses en seraient la cause.

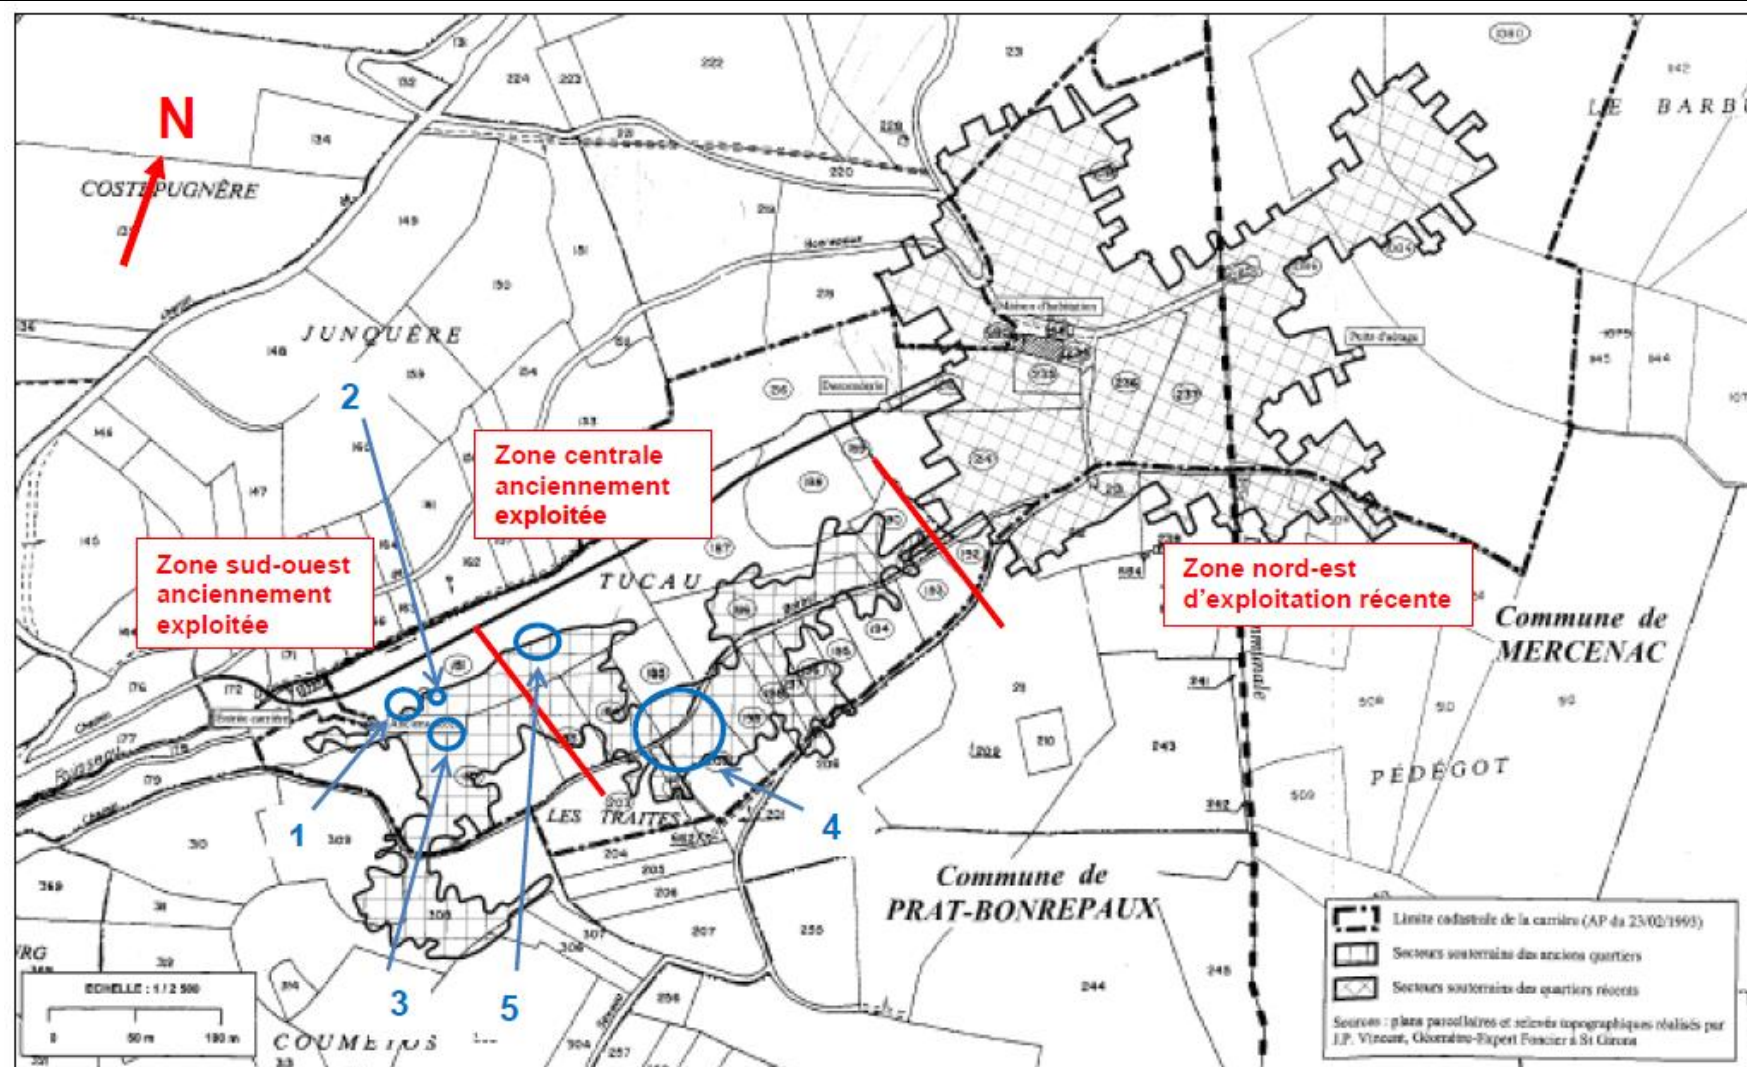
Emprise et identification des différentes parties exploitées (plan issu du Dossier de mise en sécurité de la carrière – mars 2003), et localisation approximative des instabilités observées

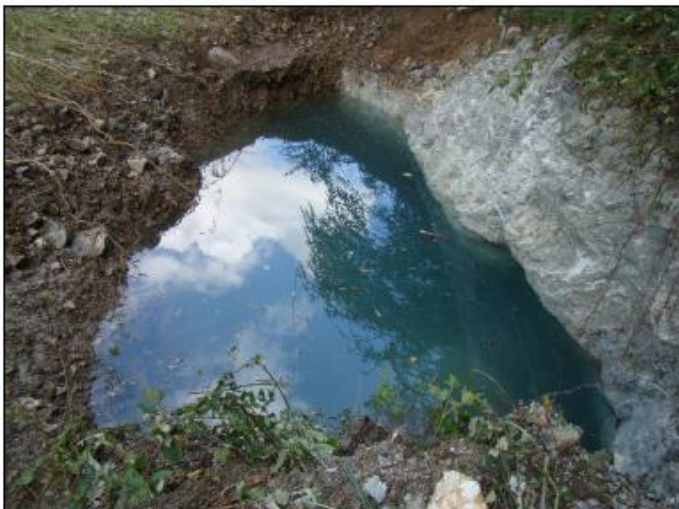
**1 - Orifice provoqué par l'expulsion de la poche d'eau  
(fontis de 7 m x 4 m, profondeur > 2,5 m) (Mairie de Prat-Bonrepaux 30/08/2012)**

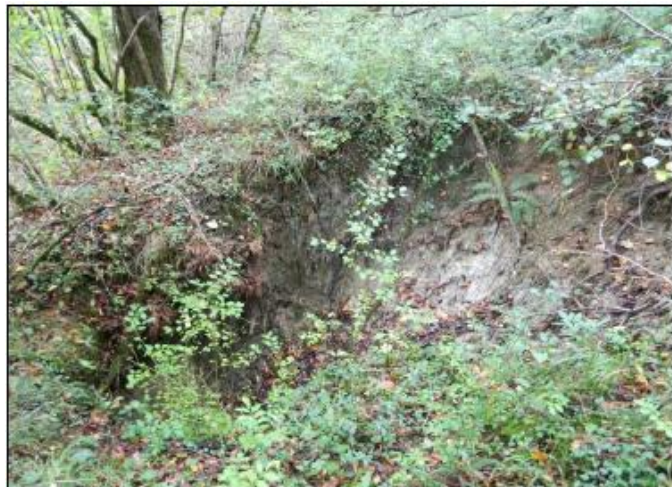
**3 - Effondrement (6 – 7 m de diamètre) à la suite de la chasse d'eau de 2012  
Profondeur environ 4 m (BRGM 2012)**

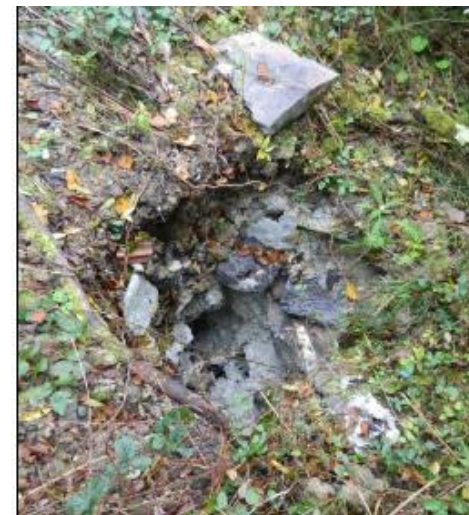
**2 - Fontis 1 m de diamètre, profondeur > 2,50 m (BRGM 2012)**

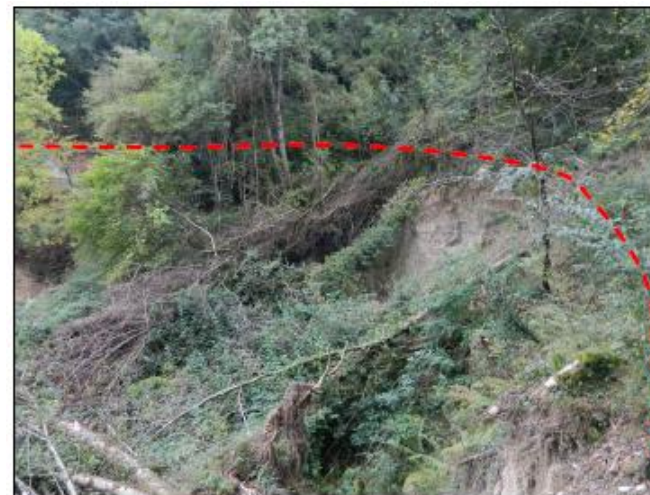
**4 – Vue partielle de l'effondrement principal à l'origine de la coulée de boue 50 m de diamètre environ (BRGM 2012)**

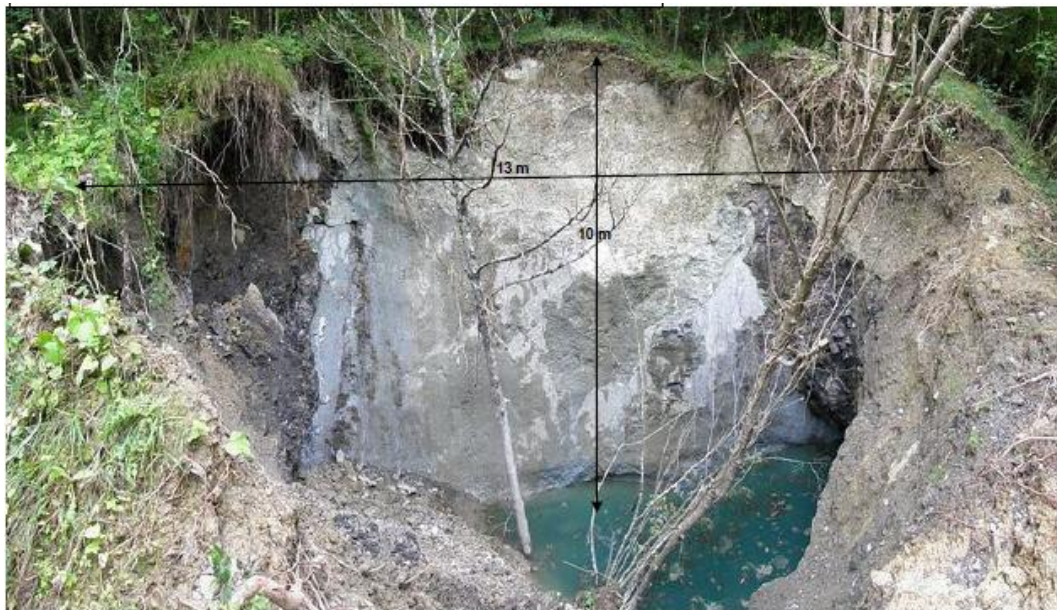
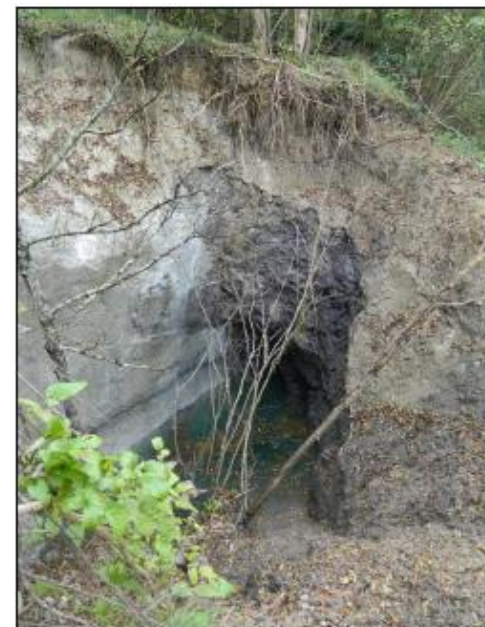
Pour illustrer l'intensité du phénomène on notera que pour la cavité n°5 (Cf. Annexe 1) l'augmentation de niveau des eaux souterraines de la carrière nécessaire pour surverser était de l'ordre de 7 – 8 m par rapport au niveau relevé le 30/08/2012 par les services de la mairie.

**5 – Fontis récent de 10 m de diamètre, profondeur > 8 m (niveau d'eau – 8 m/TN)**

**Second point d'expulsion de la poche d'eau en 2012**
