## Commune de PRAT-BONREPAUX (09235)

Evènement N°0923500015

Photos RTM du 03/09/2012

Crue du 30/08/2012

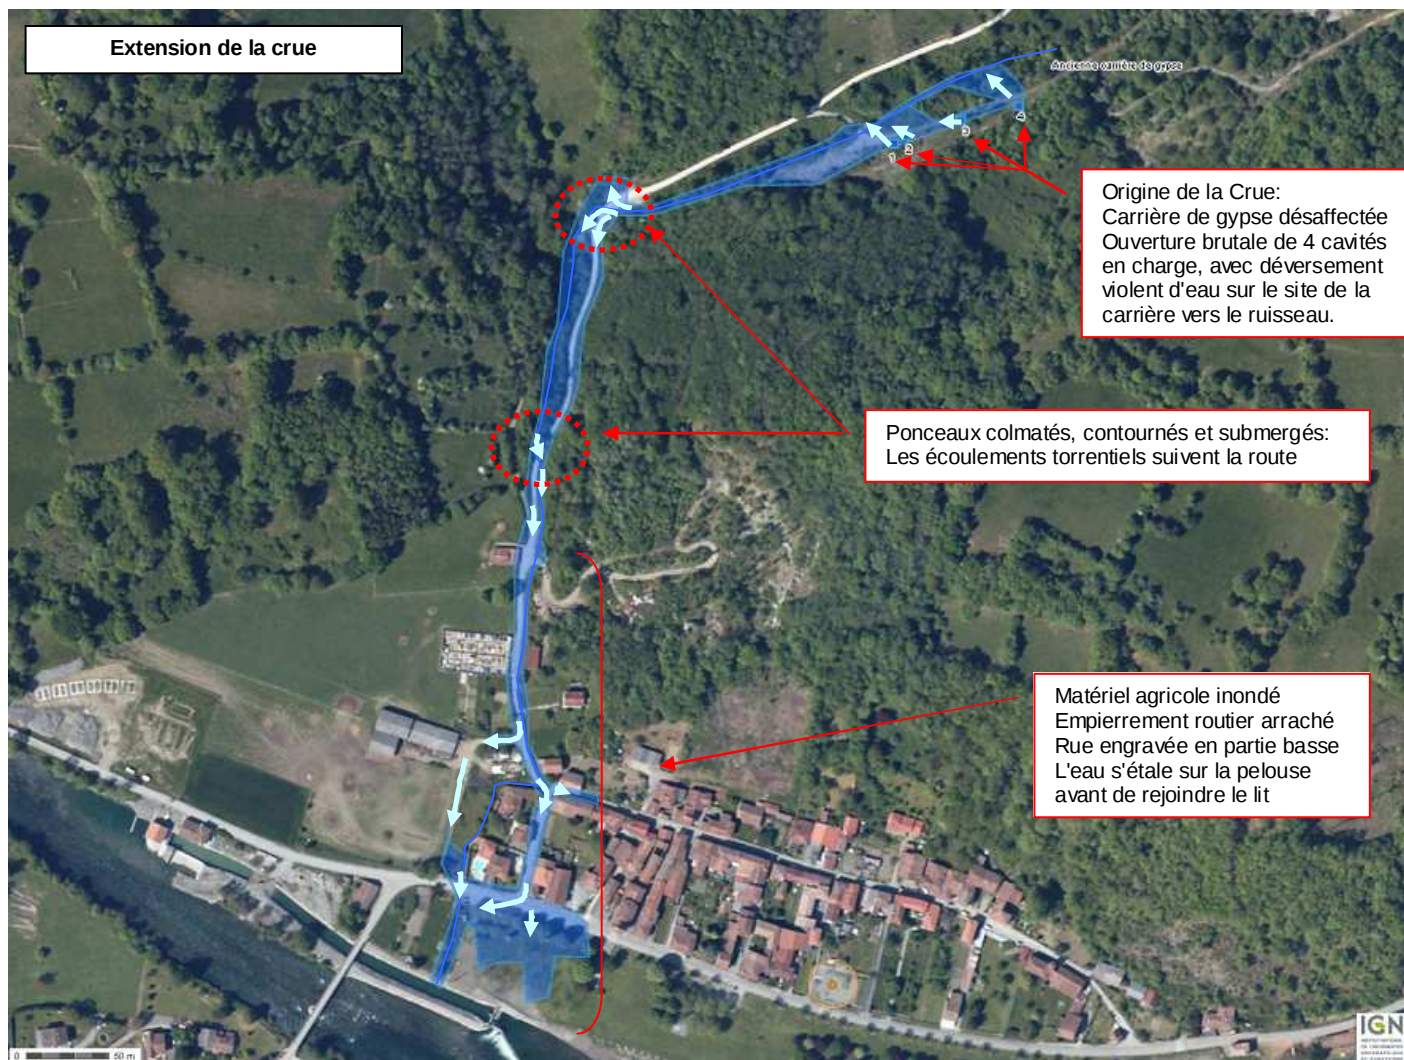
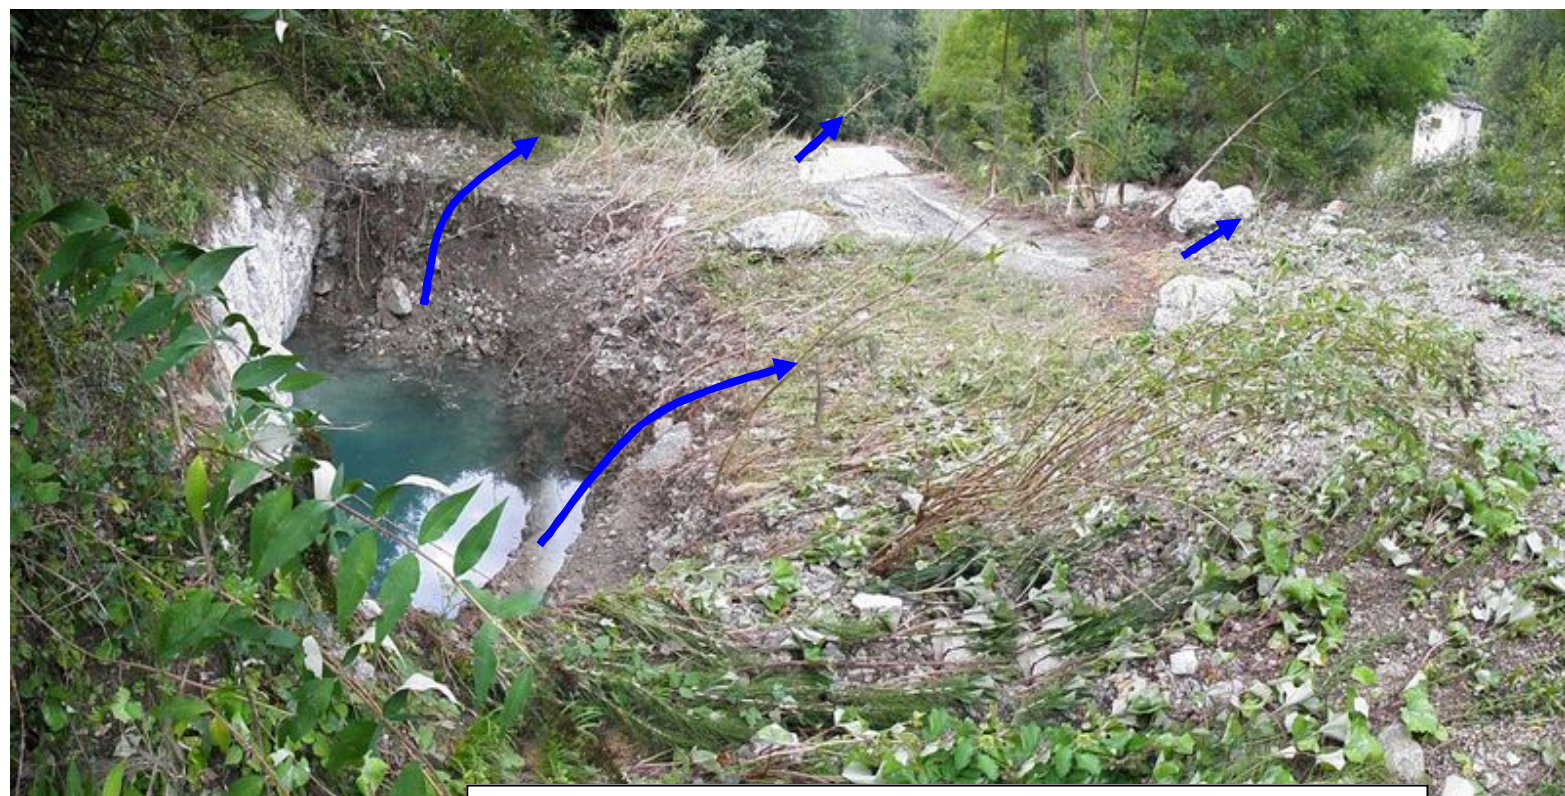
## Extension de la crue

| Description | Les eaux ont rejoint leur lit à l'aval de Bonrepaux, après avoir parcouru la rue de la Plâtrerie, l'entrée de la Grand'Rue de Bonrepaux, la piste descendant vers l'ouest, à l'amont du ponceau dans le village, et la RD 134. Une partie des écoulements ont stagné sur la pelouse à l'aval de la RD, entre le monument aux morts et le ruisseau. |

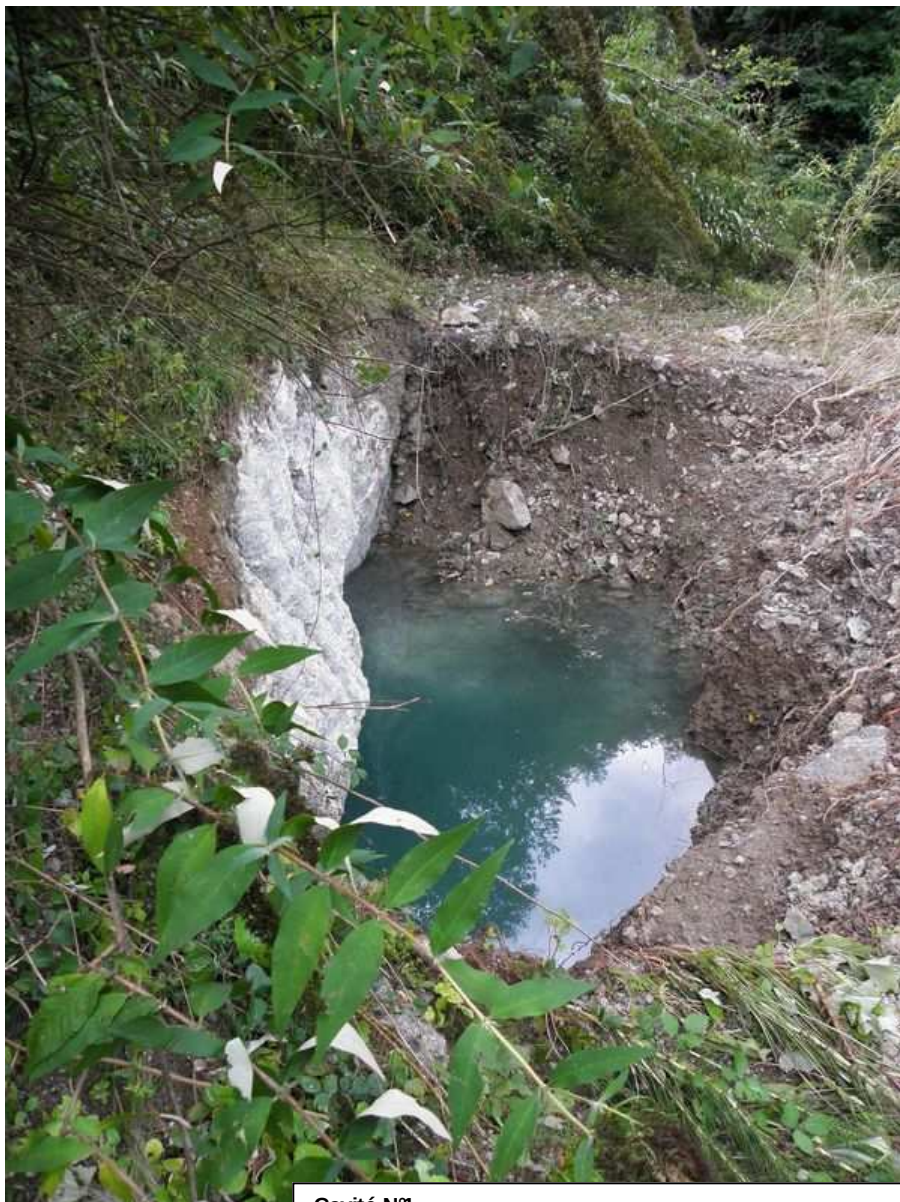
### Cavité N°1:

≈ 6m x 3 m

Revanche entre niveau d'eau le jour de la visite (le 03/09/2012) et le bord aval ≈ 2m

Hauteur de la lame d'eau ≈ 1m, sur plus de 25 ml de large, se déversant et s'étalant sur la piste, la plateforme aval et le ruisseau

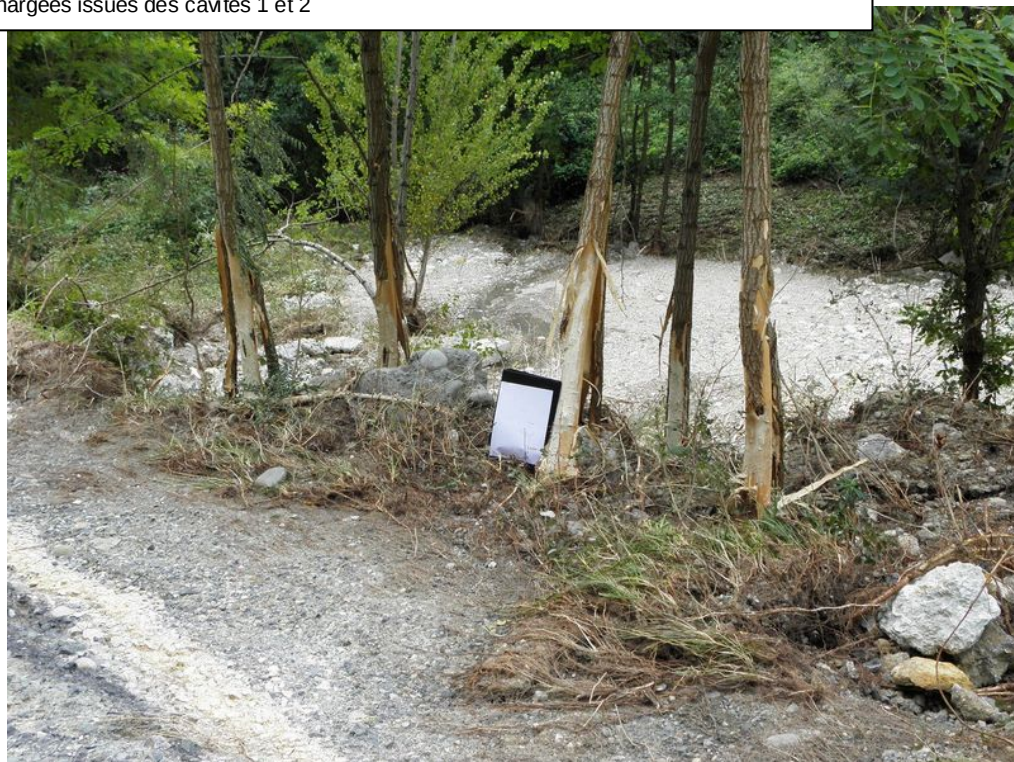
**Cavité N°1:**

Les arbres coté aval de la piste ont été pelés sur plus d'un mètre de haut par le déversement des eaux chargées issues des cavités 1 et 2

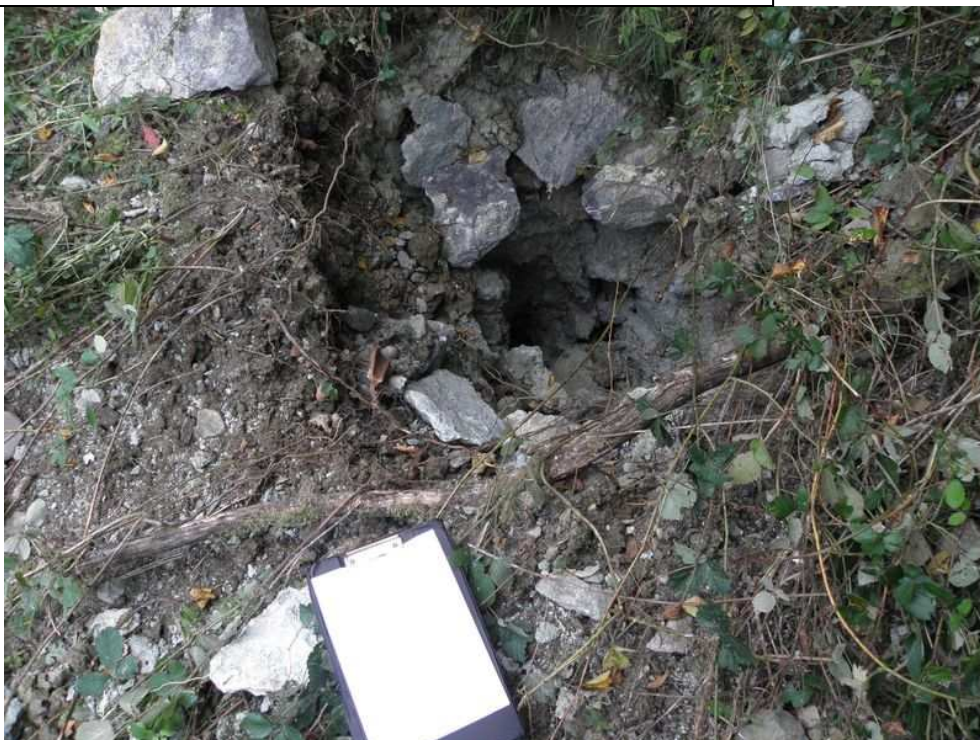
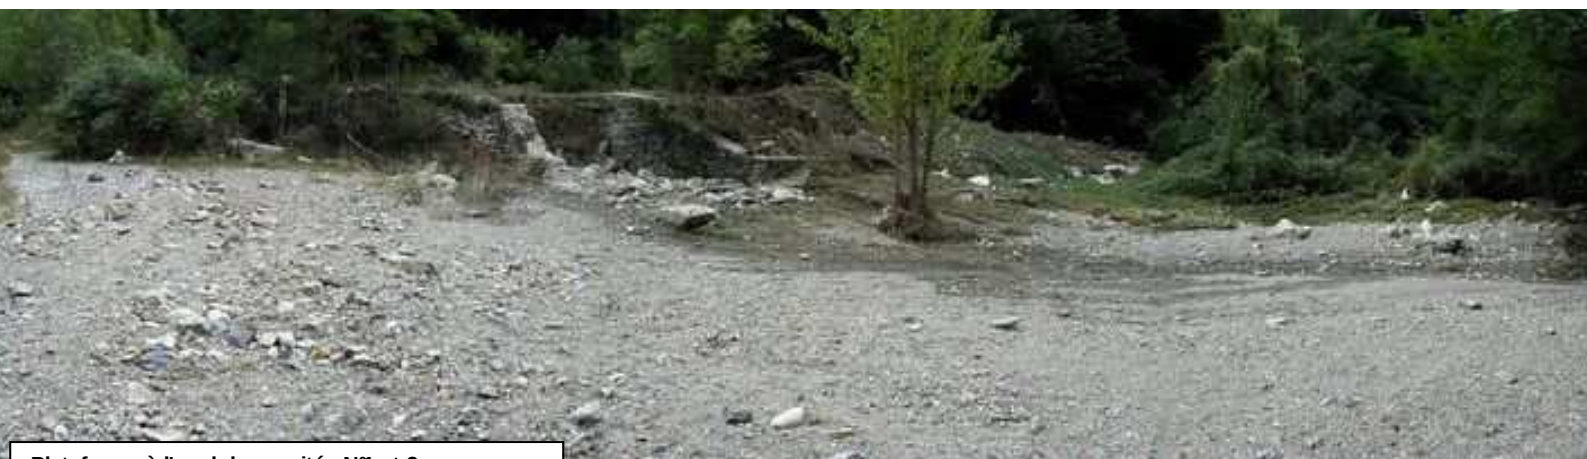
**Cavité N°2:**

≈ 0.80m x 0.80 m

Revanche entre niveau d'eau le jour de la visite (le 03/09/2012) et le bord aval ≈ 2m

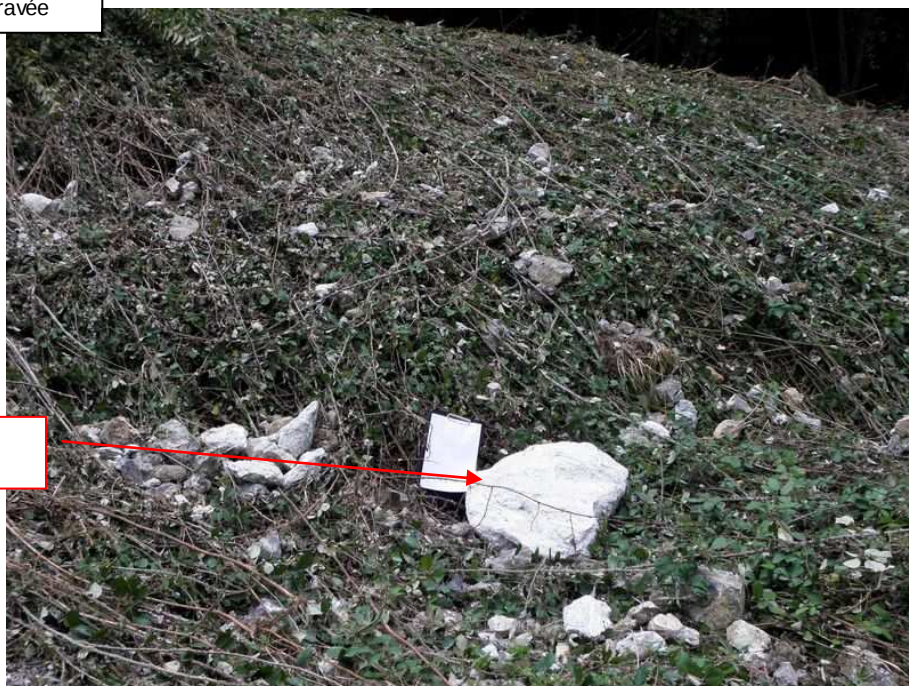
**Plateforme à l'aval des cavités N°1 et 2:**

Balayée par les écoulements chargés, et engravée

Exemple d'1 bloc de 0.2 m3  
transporté depuis la cavité 1

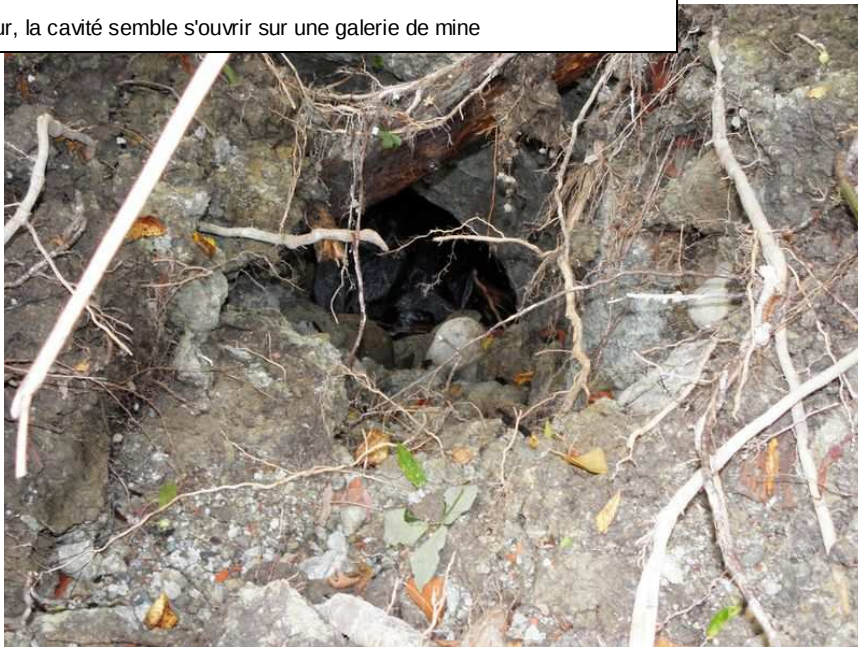
**Cavité N°3:**

A environ 3 m de profondeur, la cavité semble s'ouvrir sur une galerie de mine

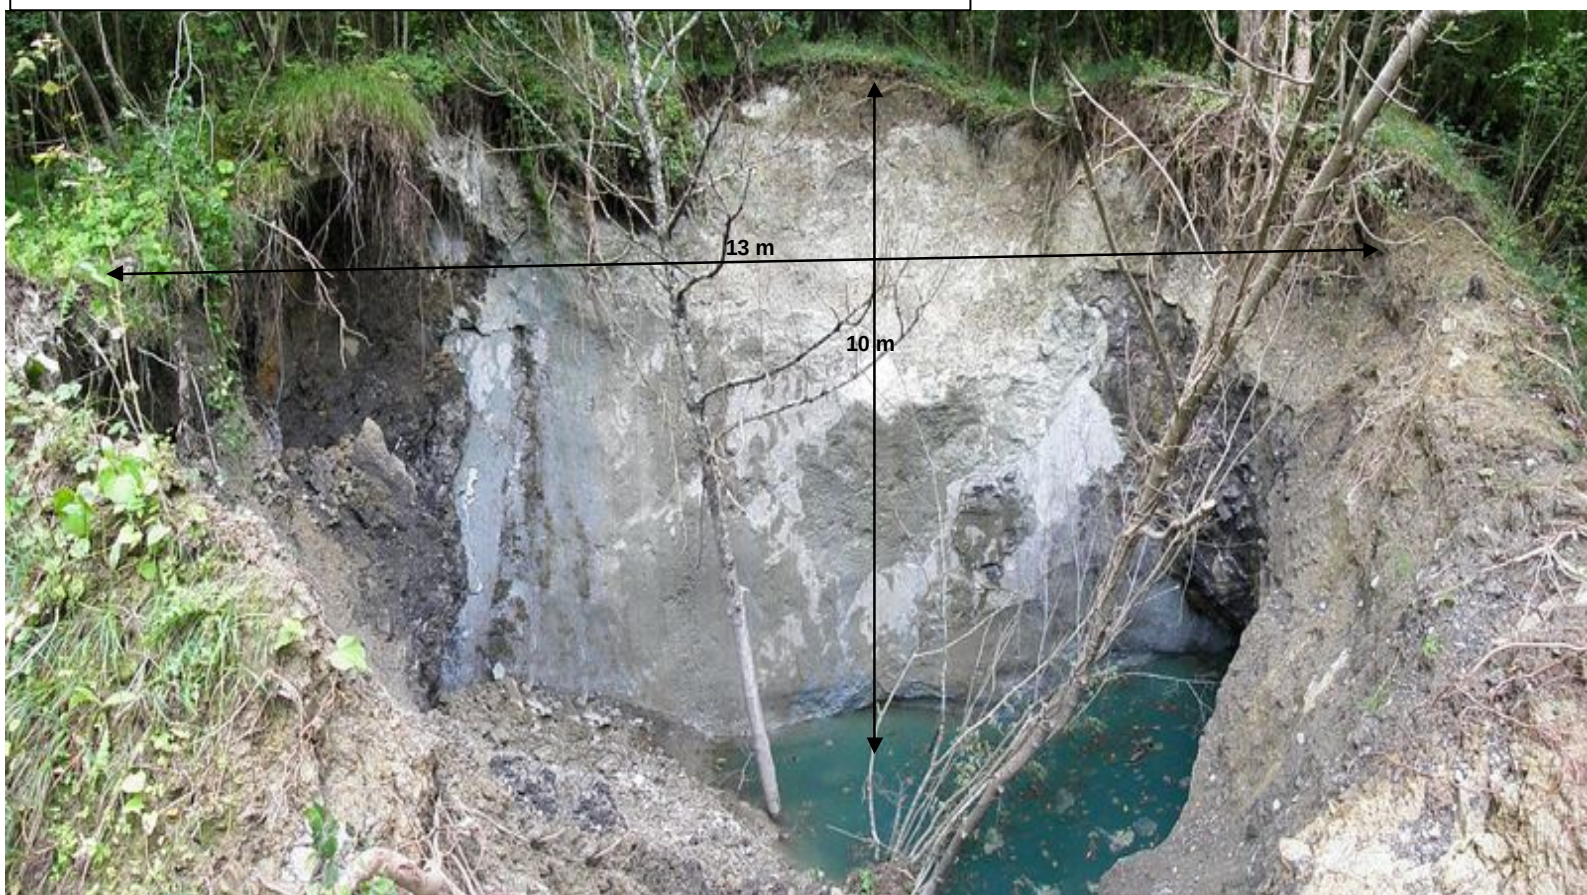
**Cavité N°4 (la plus importante et la plus à l'amont):**

≈ 13m x 10 m

Revanche entre niveau d'eau le jour de la visite (le 3/09/2012) et le bord aval ≈ 7m

Hauteur de la lame d'eau ≈ 1m, sur plus de 30 ml de large, se déversant et dans le ruisseau.

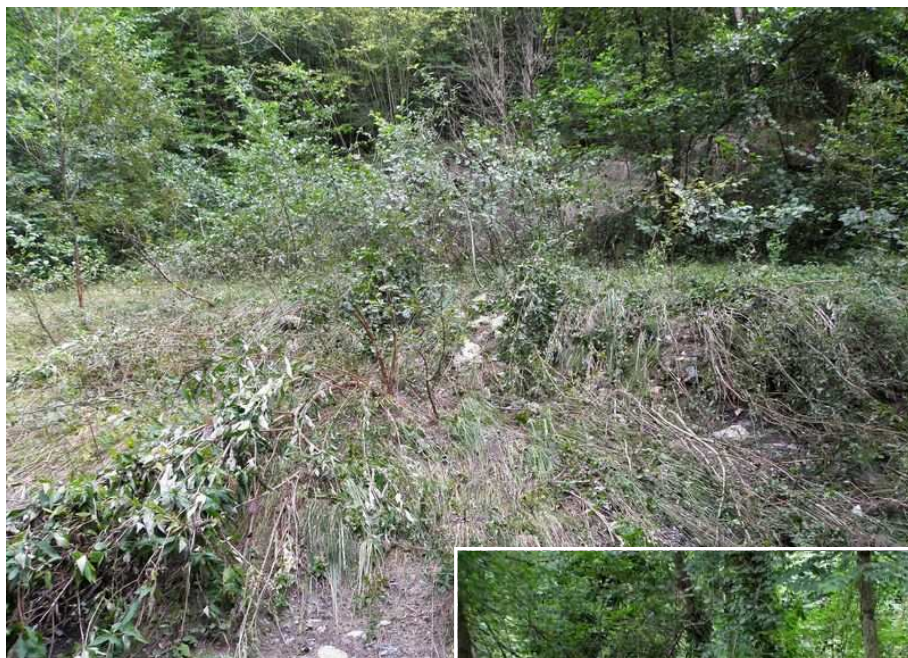
**Cavité N°4:**  
Zone de déversement vers le ruisseau  
Ecoulements chargés, dépôt dans la végétation

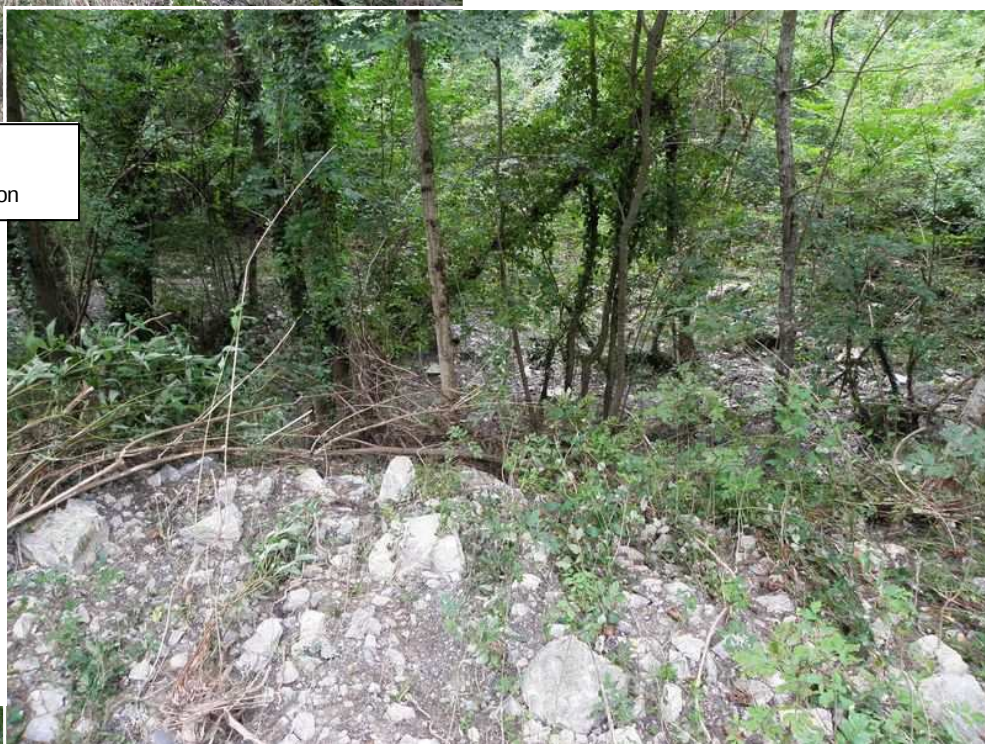
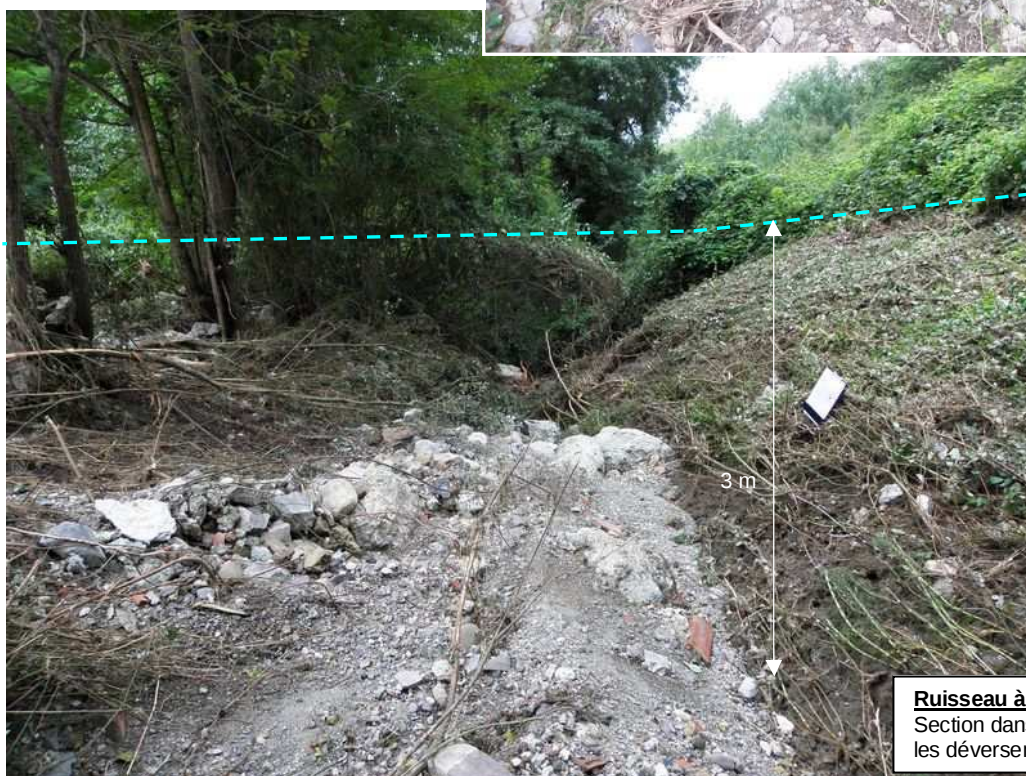
**Ruisseau à la confluence des écoulements**  
Section dans le lit  $\approx 10 \text{ m}^2$  + environ  $15 \text{ m}^2$  pour  
les déversements issus de la plateforme.

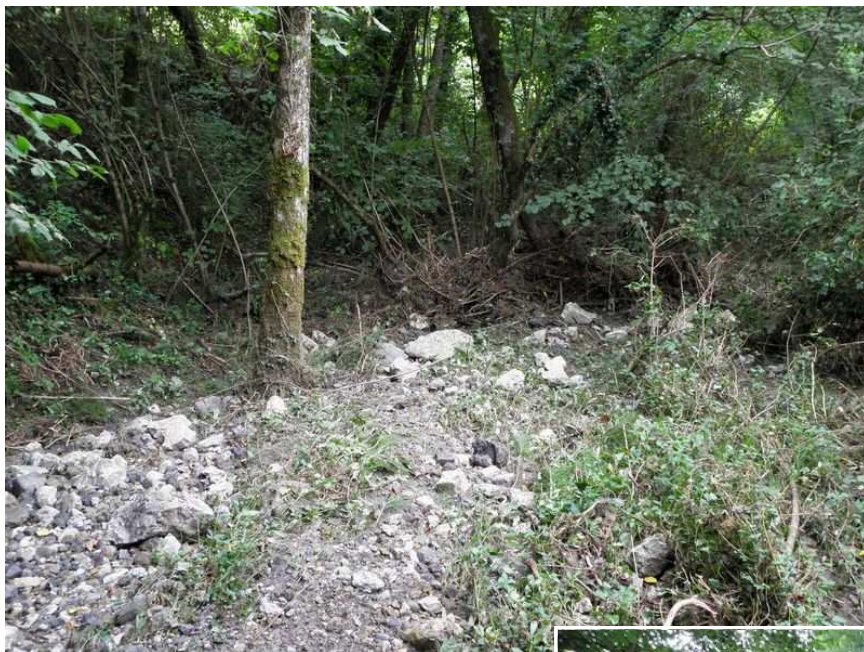
### 1er ponceau

Transports solides colmatant l'ouvrage (pierres, gravats issus de la carrière, bois).  
Débordement sur la route

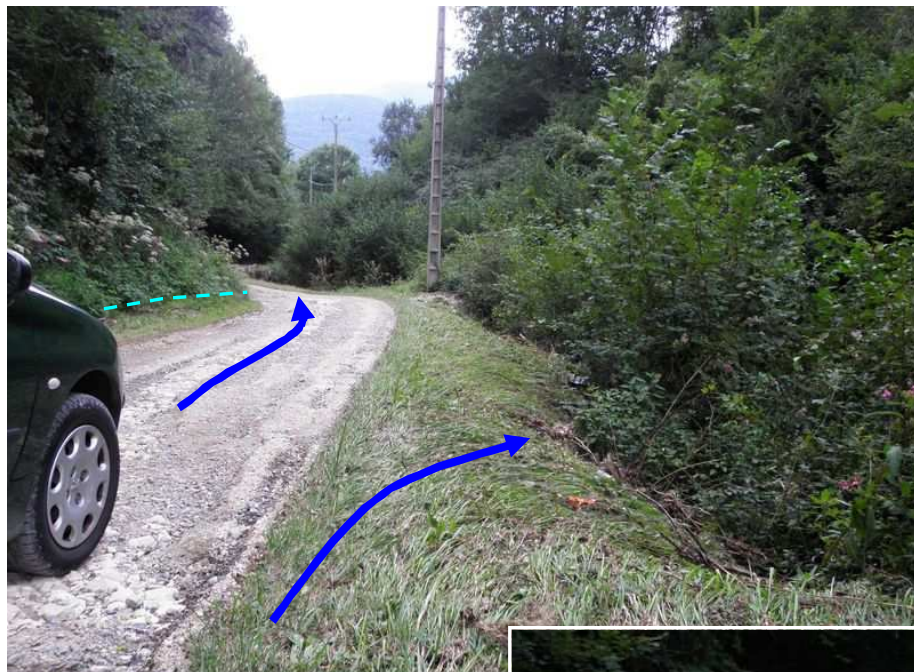
**2ème ponceau**  
Ouvrage colmaté en partie, contourné et inondé

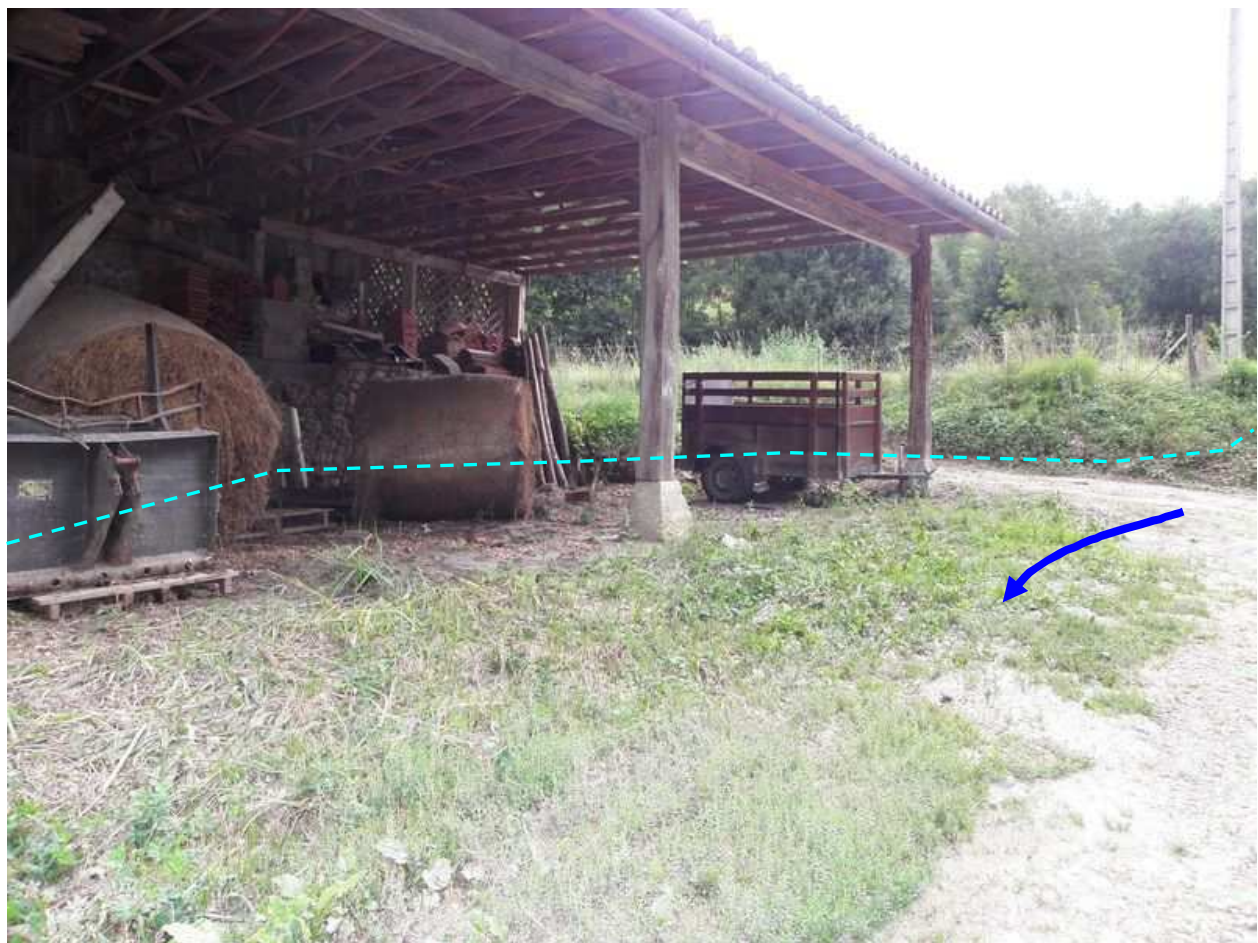
**Partie aval:**  
Niveau des eaux d'après les laisses de crues relevées
