## Note préalable à l'évacuation du dépôt lapidaire

**MEAUX / Palais Episcopal**  
**Mise en sécurité du Vieux Chapitre**  
Affaire n° 24-039

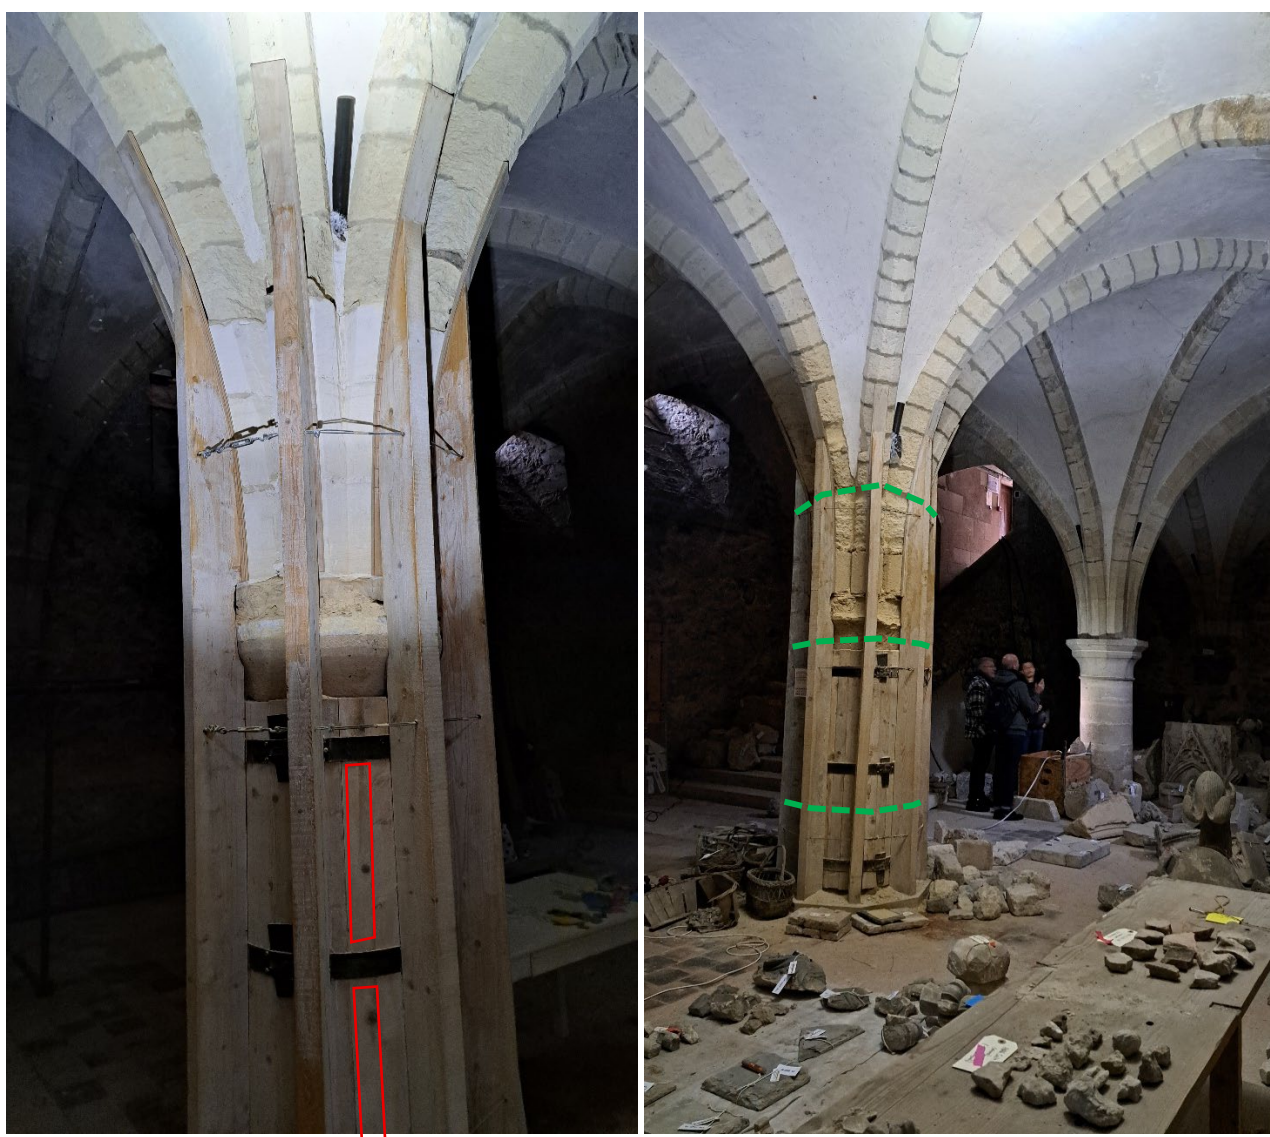
Fig 1. Colonnes frettées supportant les voûtes au sous-sol, nécessitant un complément et une révision (en rouge, repérage de fenêtre d'inspection : en vert : sangle complémentaire) / EQ 2025

Fourniture et mise en œuvre de bardage bois bloqué par sangles à cliquet pour complément de frettage en naissance de voûte, avec mise en place préalable de feutre d'interposition couchis bois ajusté aux profils de nervures, découpe soignée de fenêtre d'inspection verticale dans les couchis bois existants sans dépose des frettages (1 par colonne).

Localisation : Sous-sol, colonne A à C

Précisions : 3 sangles par colonne – 2 fenêtres d'inspection par colonne / à réaliser à la scie cloche sur une latte, sur chaque hauteur libre entre cerclage métallique (1 hauteur complète par colonne)

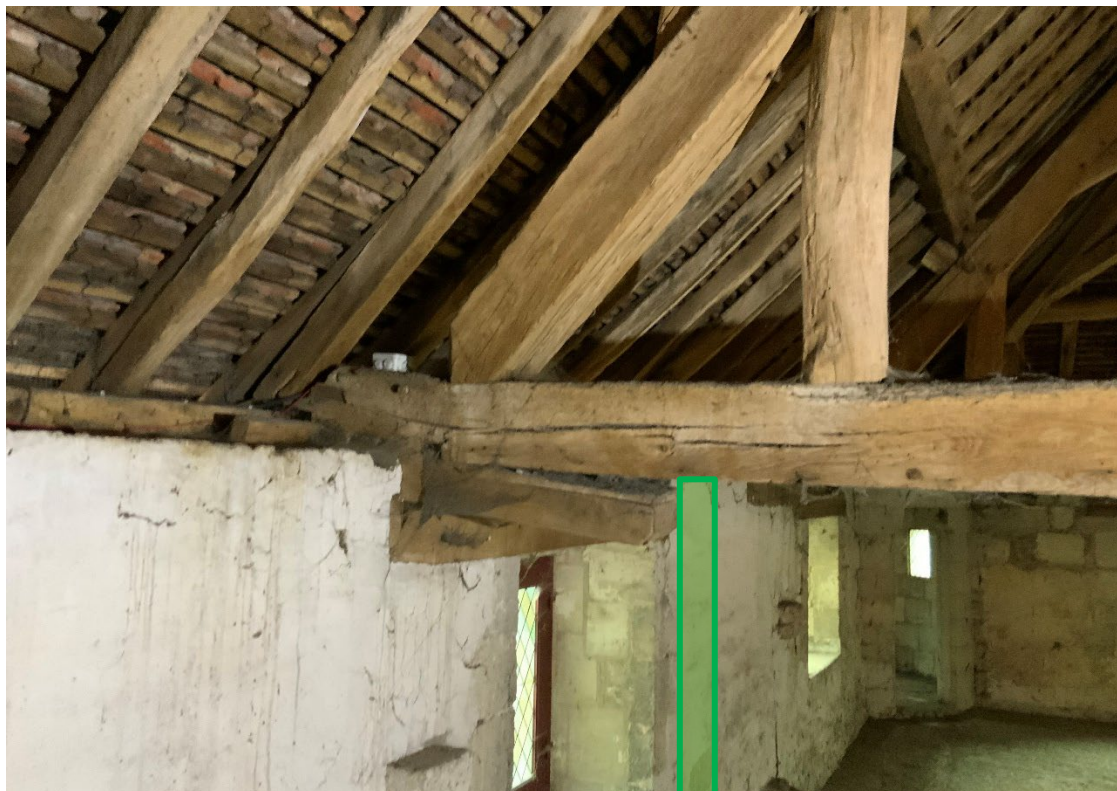
Fig 2. Entrait cassé dans le comble à étayer (en vert), ferme B appui ouest / EQ 2025

Fourniture et mise en œuvre d'étais standard en acier, compris calage sur bastaings bois en pied pour répartition et fixations, révision des brides existantes

Localisation : Comble en R+1, appui est de la ferme B
