# IMMEUBLE POULENC

RENOVATION DES FAÇADES DU BATIMENT POULENC SITUE  
AU 2 PLACE DES SAUSSAIES, PARIS 8°

NOTICE ETAT DE LIEUX / SANITAIRE \_ POU-PRO-PE-NOT-EDL

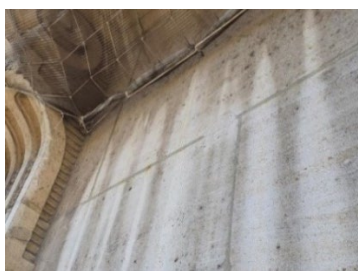
*Façade Nord, 3<sup>e</sup> étage*

Les parements comportent de façon généralisée des traces de coulures dues à la présence des filets des balcons. Ces coulures ont attaqué la pierre qui se dissout en surface.

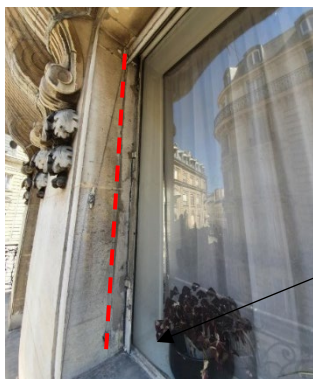
*Façade Sud, 2<sup>e</sup> étage (ci-contre), 3<sup>e</sup> étage (ci-dessous)*

En façade Sud toujours, des traces d'anciennes feuillures ou de réservations sont visibles au droit de la 2<sup>e</sup> travée sur tous les niveaux. Ces vestiges indiquent que les allèges sont un ajout. En revanche, on constate également que sur chacune de ces baies, le décor intérieur (initialement sur 3 baies) marque un ressaut posant les interrogations suivantes :

Ancienne feuillure ou réservation

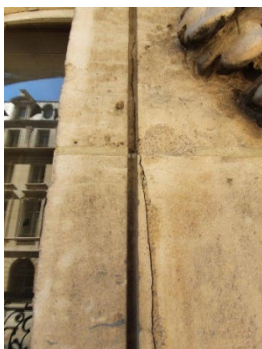
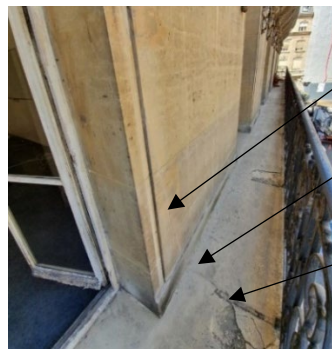
*Façade Nord, 2<sup>e</sup> étage*

Dans la plupart des cas, ces fissures sont dans la continuité de fissures des pierres de balcons au droit des ancrages des garde-corps. Ces fissures remontent sur le parement sans atteindre le niveau supérieur.

Fissure verticale : mur

Fissure horizontale : balcon

Ancrage du garde-corps

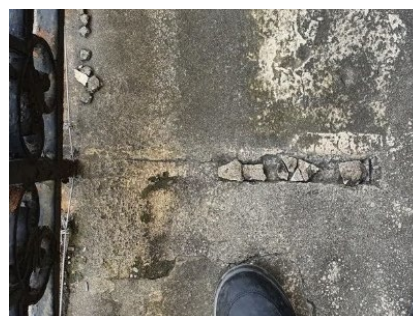
Des fissures sont visibles, depuis le dessus, en grand nombre et de façon répétitive au droit des ancrages des garde-corps. Ceux-ci se trouvent très généralement à l'aplomb de console. La présence de filets ne permet pas de voir si les fissures sont traversantes de haut en bas de chaque pierre. On peut supposer que la dilatation des fers à cause de la corrosion a provoqué l'éclatement des pierres.

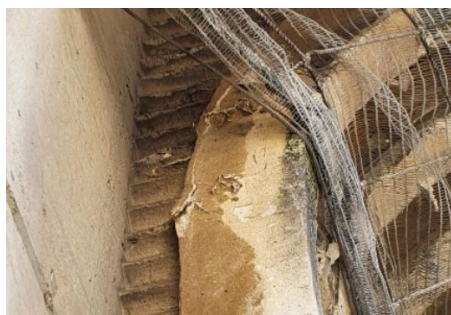
*Façade Sud, 3° étage*

Les filets, bien qu'installés vers 2016 afin d'éviter la chute d'éléments, ont causés des désordres sur les pierres. Les modillons et les consoles sont particulièrement affectés. En effet, l'eau s'écoule et l'humidité est conservée à la surface des pierres en contact avec les filets. Cette présence d'eau provoque des migrations de sels qui sont néfastes pour les pierres. Celles-ci se desquament et s'effritent. Ces désordres portent atteinte à la cohésion du matériau et altèrent fortement l'aspect esthétique des éléments décoratifs.

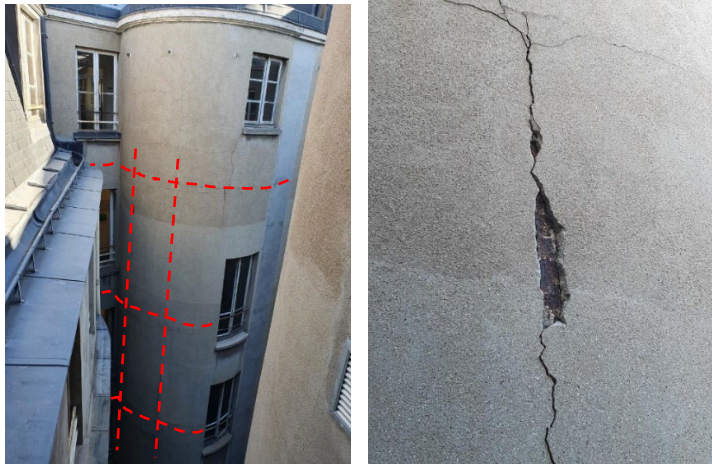
Façade Sud

Ils présentent des fissures verticales et horizontales réparties de façon systématique :

Une zone de perte d'enduit montre un fer corrodé. Les sondages de Clair'Equeaux confirme ce constat.

La répartition de ces fissures indique la présence d'une structure métallique, certainement corrodée au moins sur la partie proche des enduits. Les fers gonflent à cause de la corrosion et éclate l'enduit en façade.

Un filet a été mis en place vers 2019 entre le rez-de-chaussée et le premier étage pour rattraper les éléments d'enduit susceptibles de tomber.

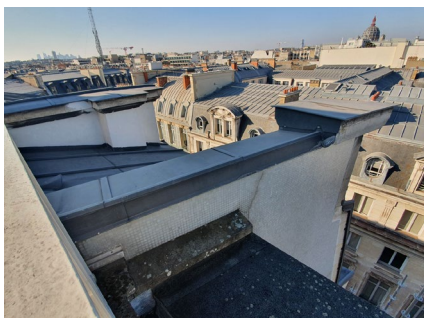
Côté Nord

Des fissures sont visibles en plusieurs endroits avec des décollements de carreaux de mosaïque.

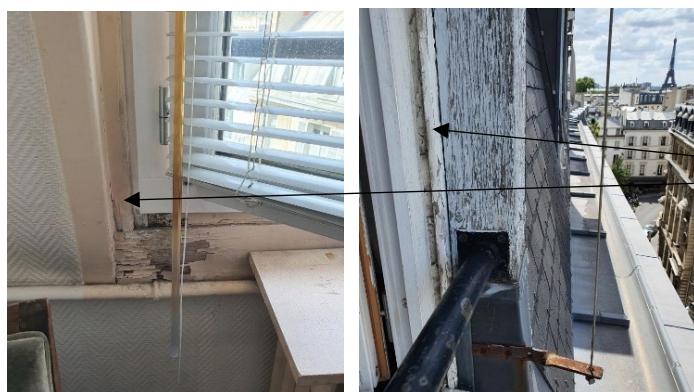
Ancien dormant

L'étanchéité autour de ces baies n'est pas assurée car des infiltrations d'eau sont visibles. Par ailleurs, elles ont été posées en rénovation c'est-à-dire sans dépose des dormants anciens, ce qui explique le problème d'infiltration d'eau.

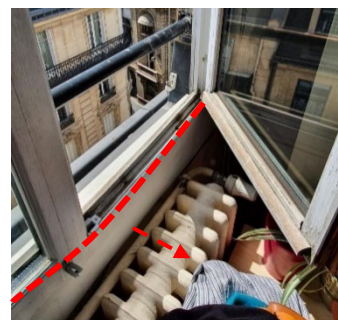
Certaines fenêtres sont déformées au niveau de leur cadre dormant, comme si la menuiserie était « trop grande » pour le tableau dans lequel elle s'insère (voir photographie ci-contre).

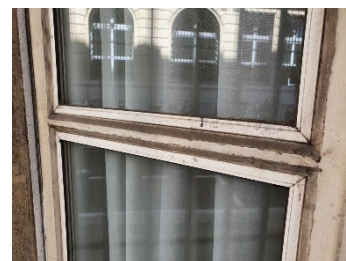
Les menuiseries du rez-de-chaussée sont anciennes (1950-1960 ?) mais ne sont pas d'origine. De plus, les vantaux ont été adaptés pour accueillir du double vitrage grâce à un cadre en PVC ou en aluminium (voir photographie ci-contre).

Bien que très encrassées, elles sont dans un état correct.

Des joints périphériques métalliques ou caoutchouc ont été installés mais l'étanchéité, notamment à l'air, ne semble pas totalement assurée (présence d'entrée de poussières).
