**DIAGNOSTIC DE L'EXISTANT – INSPECTION DETAILLEE**  
**RESTAURATION DES FAÇADES D'UN IMMEUBLE**  
**2 PLACE DES SAUSSAIES – 75008 PARIS**

| <b>N° affaire :</b><br>JMA-2023-01-013-A-DIAG-75 | |
| <b>Lieu :</b><br>2 Place des Saussaies<br>75008 PARIS | |

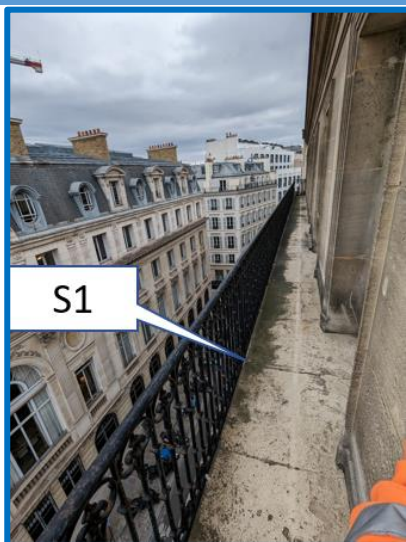
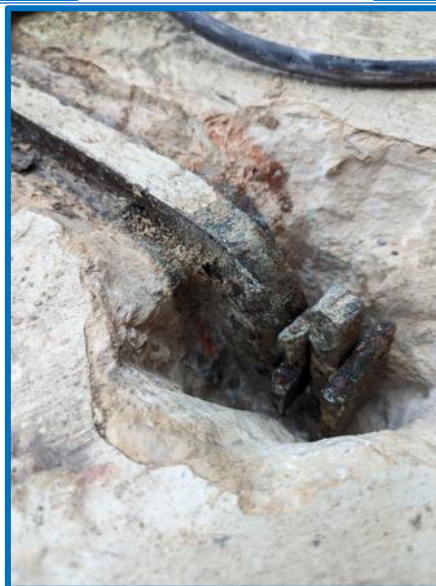
Sondage 1 – Balcon

- Balcons en pierre ;
- Garde-corps en fer forgé dont les montants sont scellés dans la pierre et plongent verticalement devant le nu extérieur du mur sur une profondeur de 12 cm minimum ;
- Les montants semblent présenter une légère oxydation (trace rouge)

- Démontage des garde-corps ;
- Sablage/décapage des garde-corps ;
- Traitement antirouille/anticorrosion des garde-corps ;
- Mise en peinture des garde-corps ;
- Réfection des scellements ;
- Protection des balcons par résine.

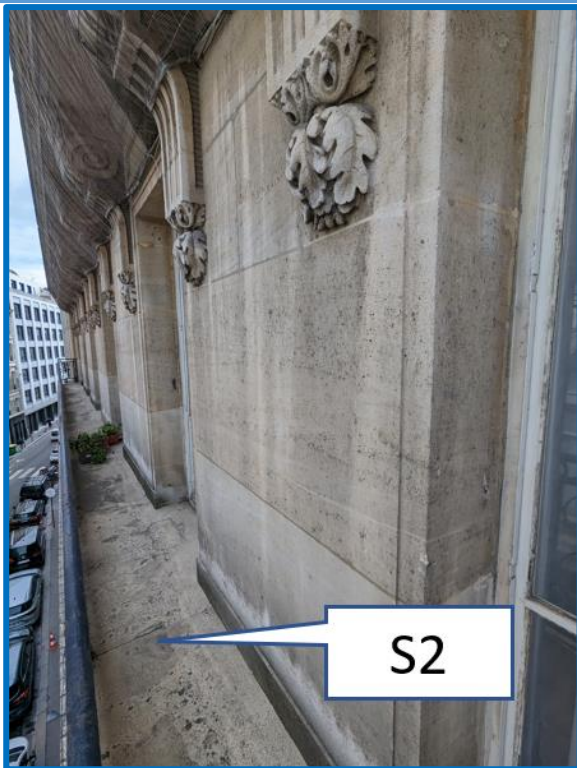
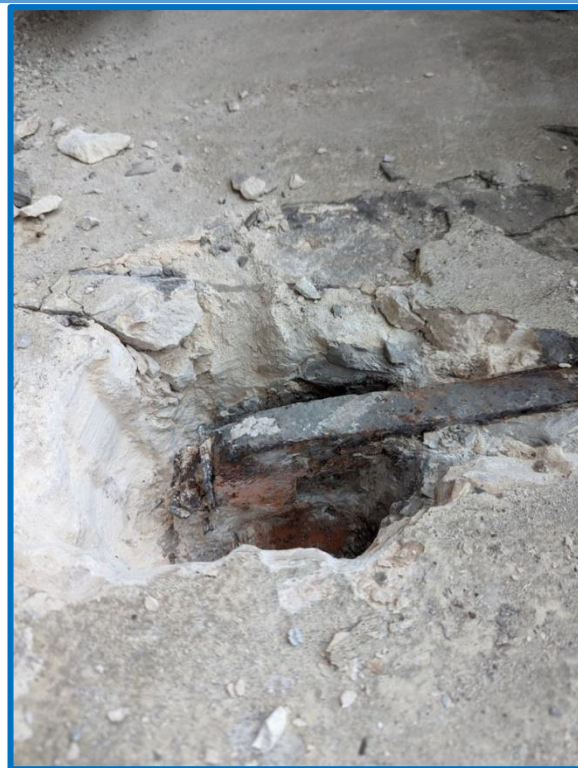
#### Sondage 2 – Balcon

- Balcons en pierre ;
- Garde-corps en fer forgé dont les montants sont scellés dans la pierre et plongent verticalement devant le nu extérieur du mur sur une profondeur de 12 cm minimum ;
- Les montants semblent présenter de l'oxydation (trace rouge).

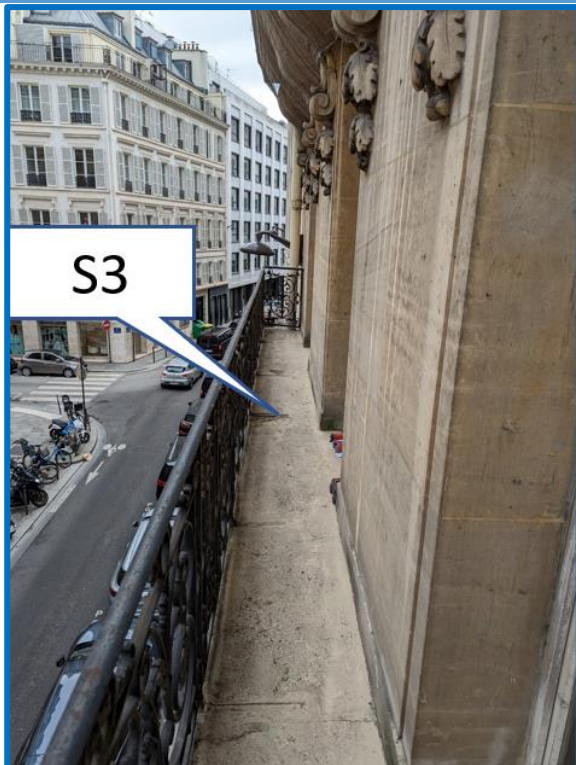
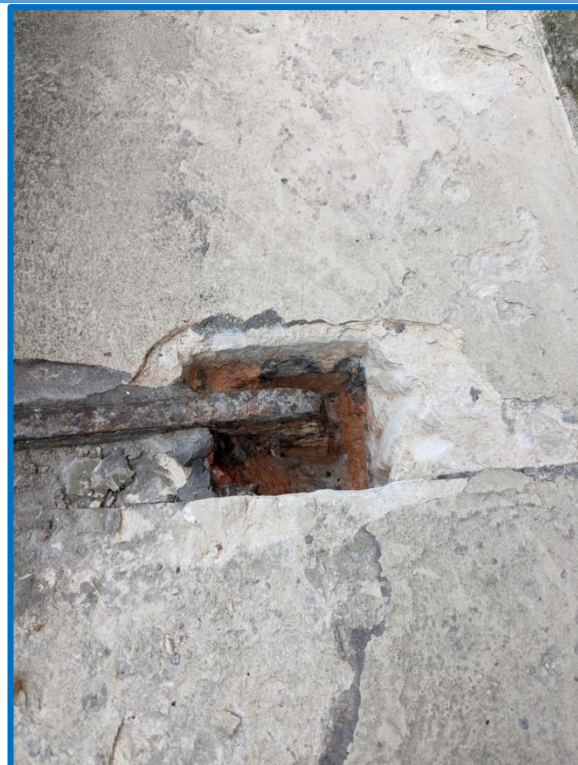
#### Sondage 3 – Balcon

- Balcons en pierre ;
- Garde-corps en fer forgé dont les montants sont scellés dans la pierre et plongent verticalement devant le nu extérieur du mur sur une profondeur de 12 cm minimum ;
- Les montants semblent présenter une importante oxydation (trace rouge).

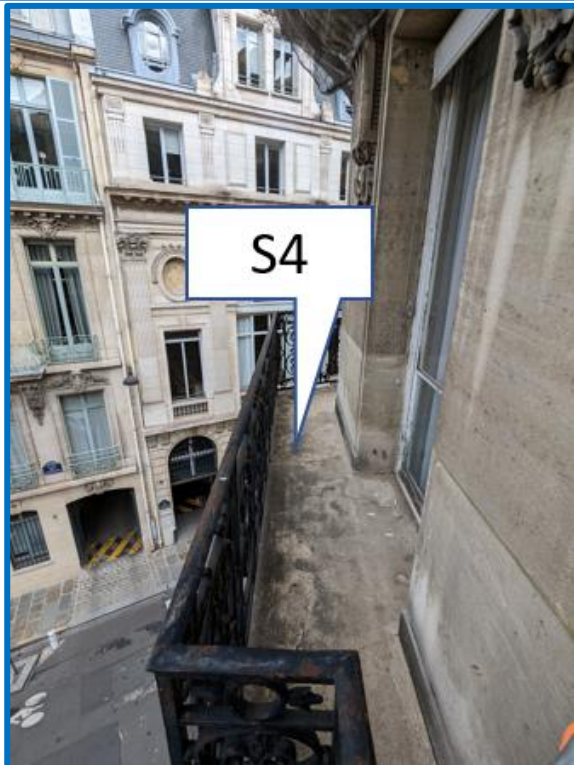
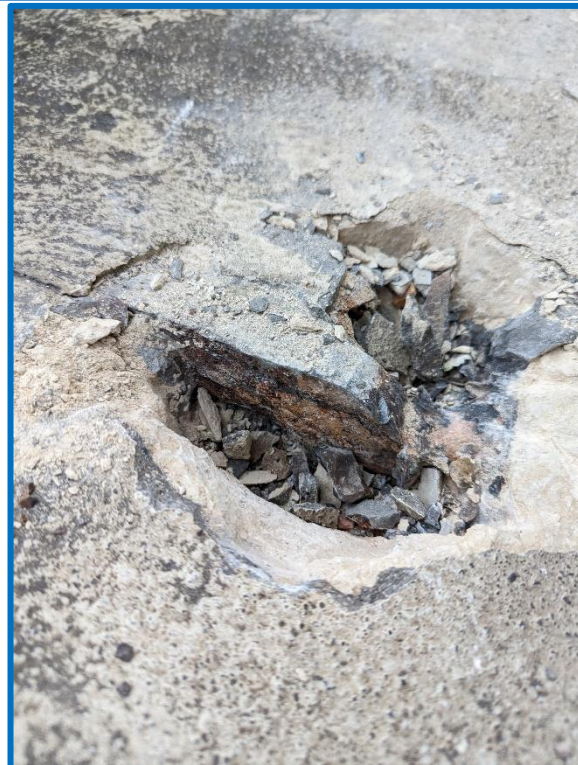
#### Sondage 4 – Balcon

- Balcons en pierre ;
- Garde-corps en fer forgé dont les montants sont scellés dans la pierre et plongent verticalement devant le nu extérieur du mur sur une profondeur de 12 cm minimum ;
- Les montants semblent présenter une légère oxydation (trace rouge) ;
- Les éclats noirs font penser à des scellements en plomb.

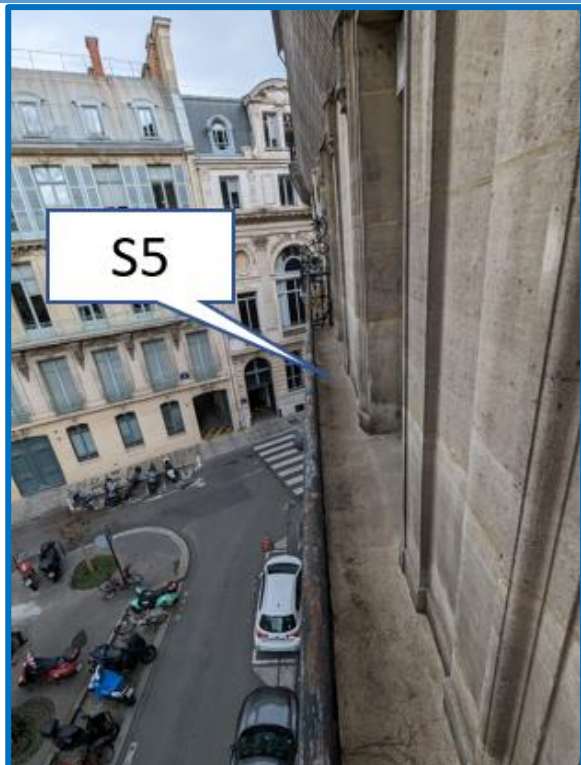
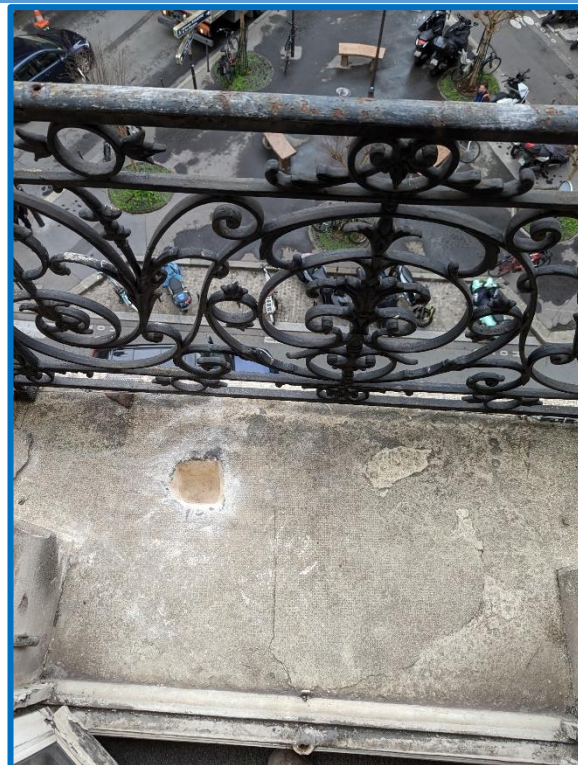
##### Sondage 5 – Balcon

- Balcons en pierre ;
- Pas d'ancrage détecté au droit du sondage.

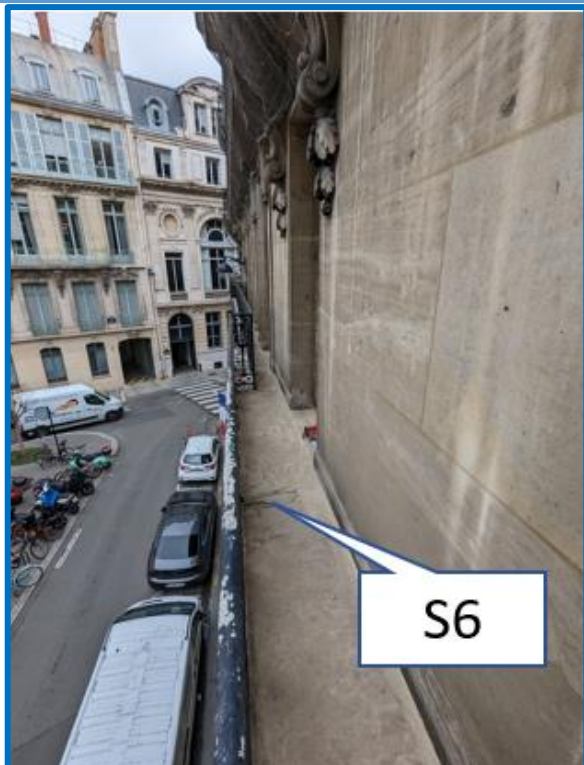
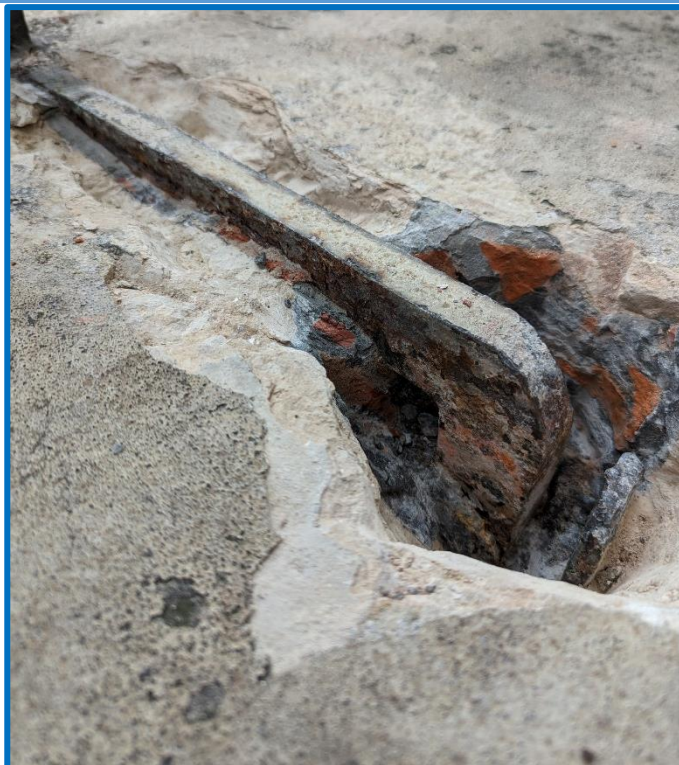
#### Sondage 6 – Balcon

- Balcons en pierre ;
- Garde-corps en fer forgé dont les montants sont scellés dans la pierre et plongent verticalement devant le nu extérieur du mur sur une profondeur de 12 cm minimum ;
- Les montants semblent présenter de l'oxydation (trace rouge) ;
- Les éclats noirs font penser à des scellements en plomb.

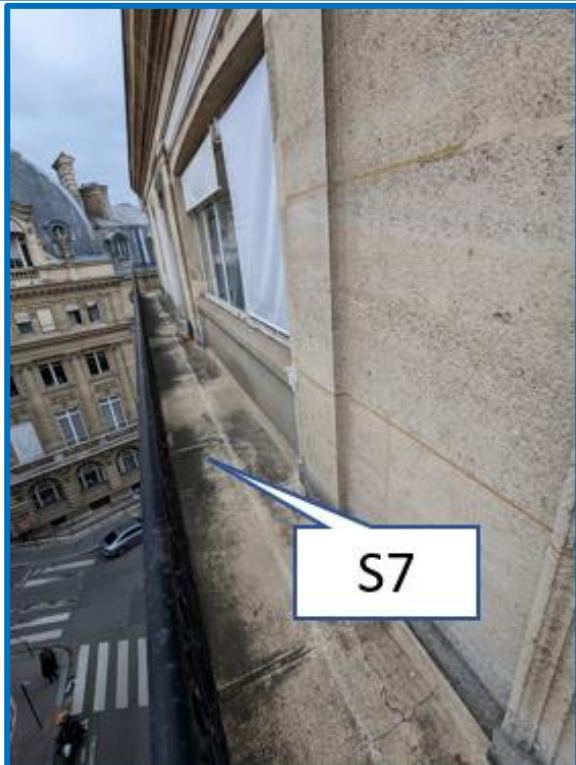
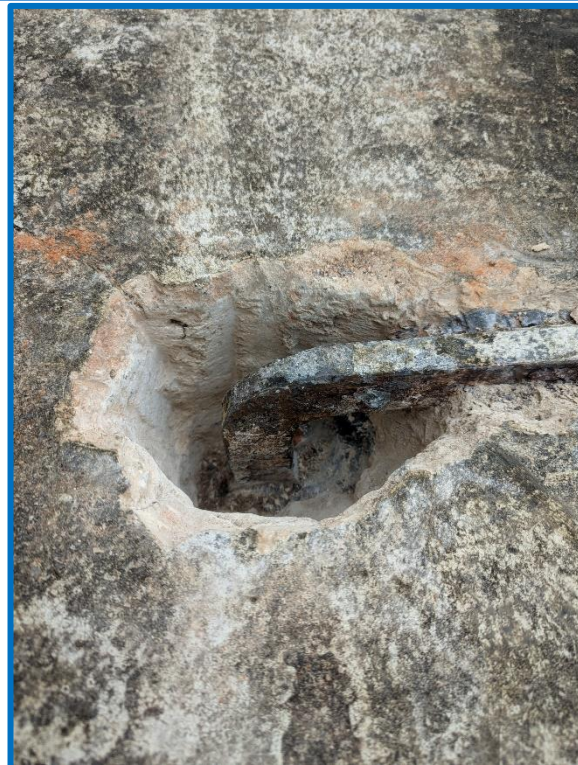
##### Sondage 7 – Balcon

- Balcons en pierre ;
- Garde-corps en fer forgé dont les montants sont scellés dans la pierre et « plonge » devant le nu extérieur du mur sur une profondeur de 12 cm minimum ;
- Les montants semblent présenter une légère oxydation (trace rouge).

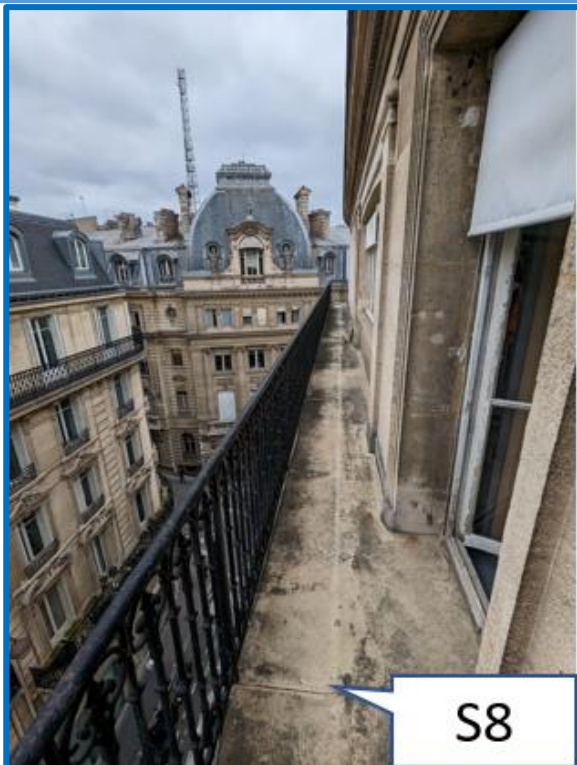
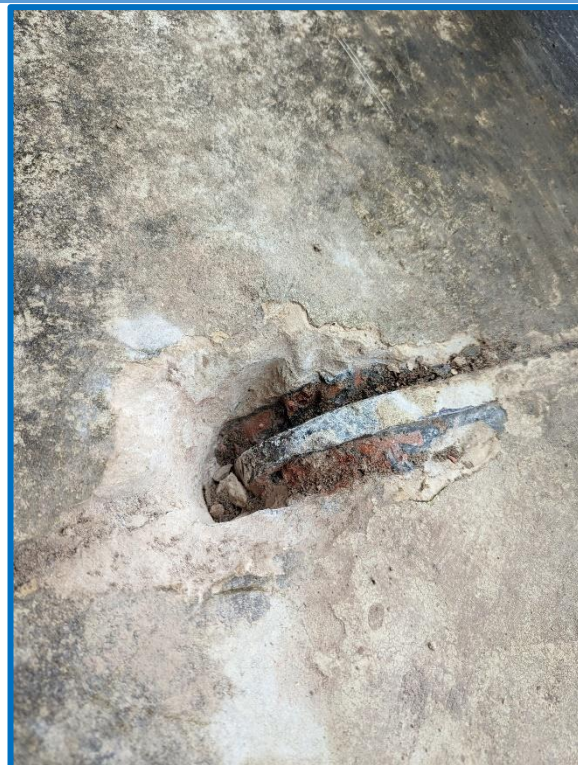
### Sondage 8 – Balcon

- Balcons en pierre ;
- Garde-corps en fer forgé dont les montants sont scellés dans la pierre et « plonge » devant le nu extérieur du mur sur une profondeur de 12 cm minimum ;
- Les montants semblent présenter une importante oxydation (trace rouge) ;
- Les éclats noirs font penser à des scellements en plomb.

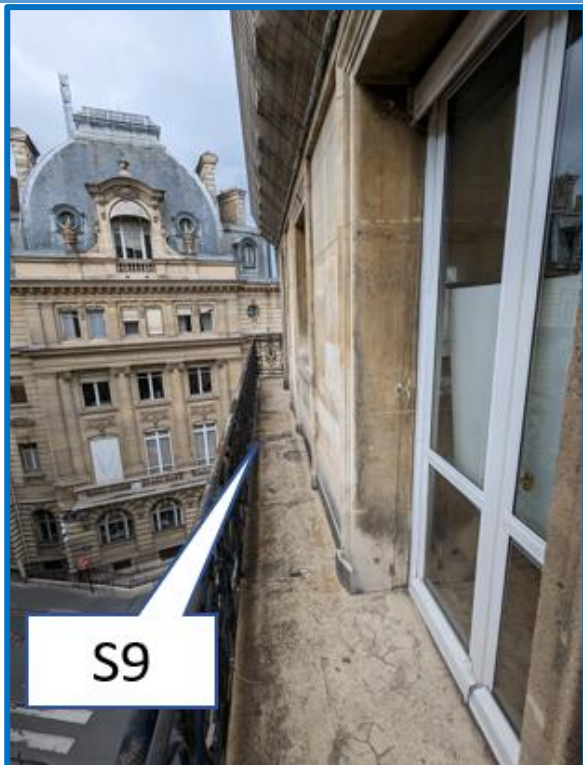
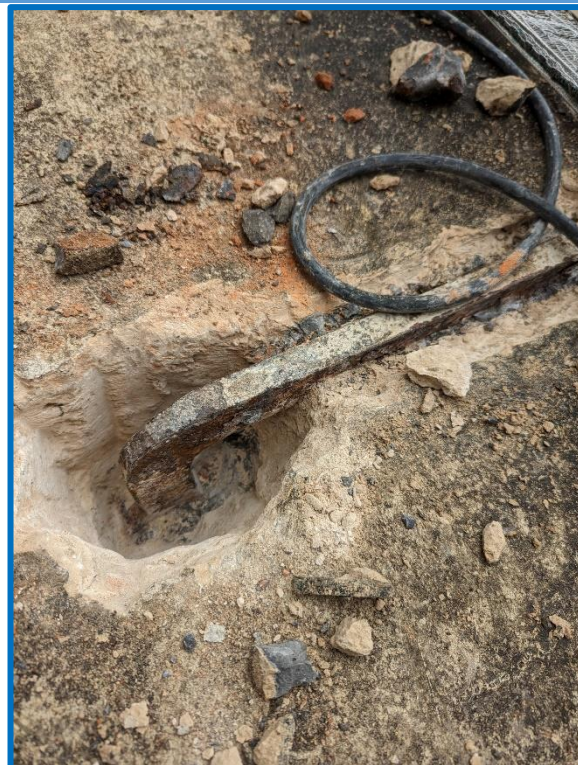
#### Sondage 9 – Balcon

- Balcons en pierre ;
- Garde-corps en fer forgé dont les montants sont scellés dans la pierre et « plonge » devant le nu extérieur du mur sur une profondeur de 12 cm minimum ;
- Les montants semblent présenter de l'oxydation (trace rouge).

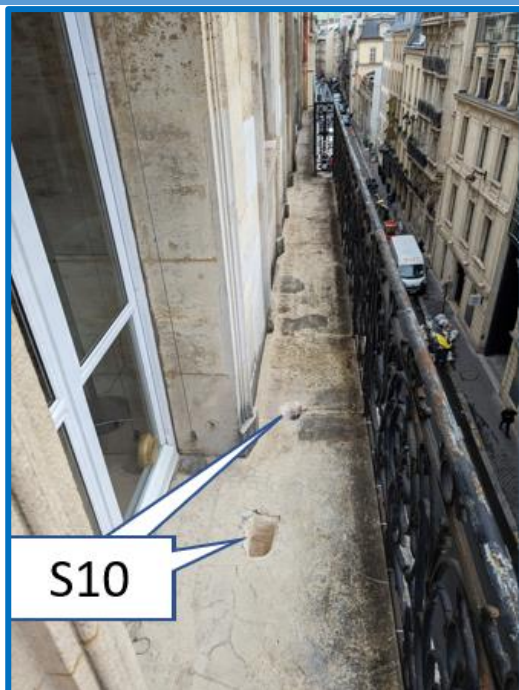
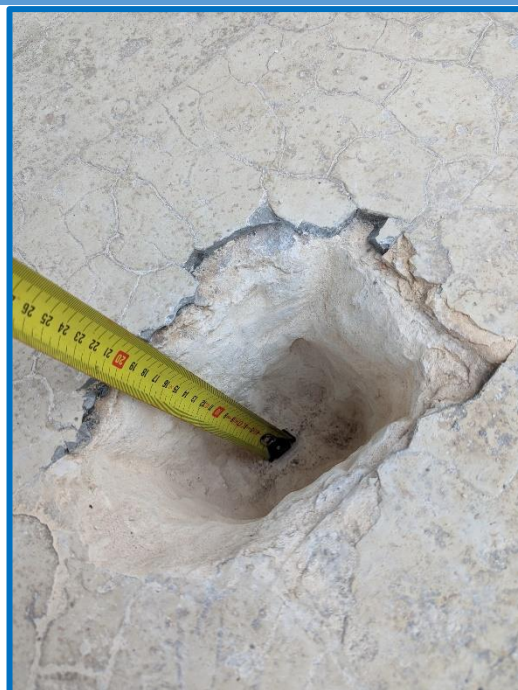
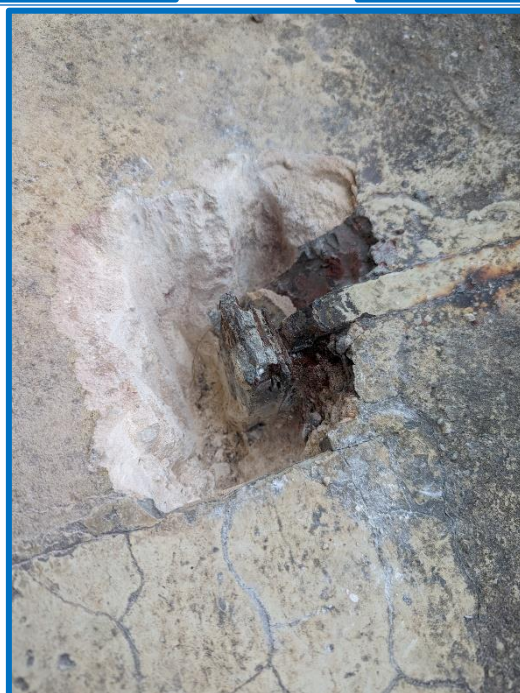
##### Sondage 10 – Balcon

- Balcons en pierre ;
- Garde-corps en fer forgé dont les montants sont scellés dans la pierre et « plonge » devant le nu extérieur du mur sur une profondeur de 12 cm minimum ;
- Les éclats noirs font penser à des scellements en plomb.

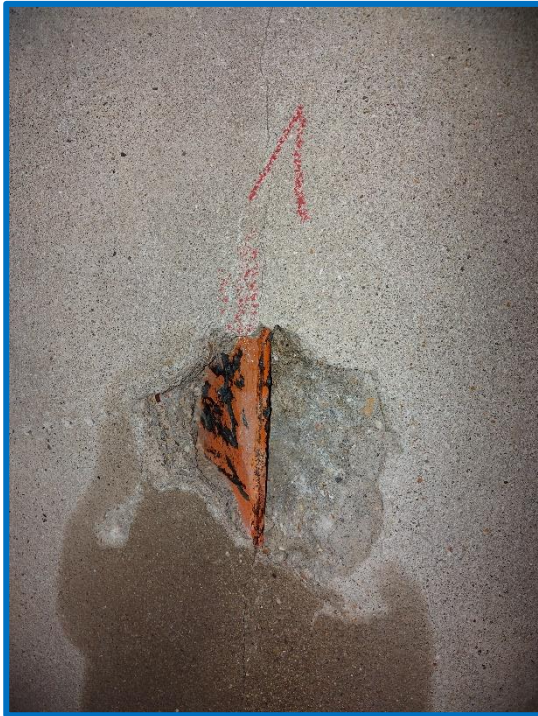
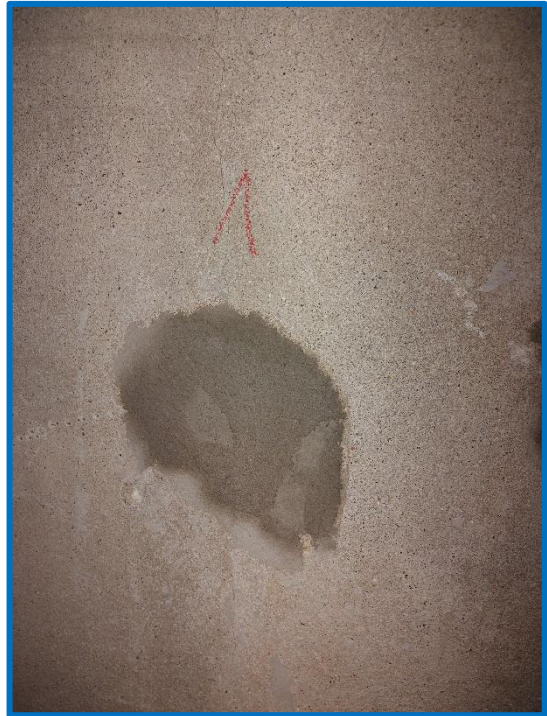
###### Sondage D1

- Importante corrosion du fer métallique ;
- Fer métallique non identifié.

- Dépose de l'enduit existant par burinage léger ou hydrodécapage ;
- Relevé de l'ensemble des désordres pour adapter les travaux de renforcement ;
- Remplacement des fers les plus dégradés (en ayant réalisé un étalement préalable) ;
- Brossage et traitement anticorrosion des autres fers ;
- Remplacement et/ou ajout de boulons aux endroits le nécessitant ;
- Réfection d'un enduit de protection.

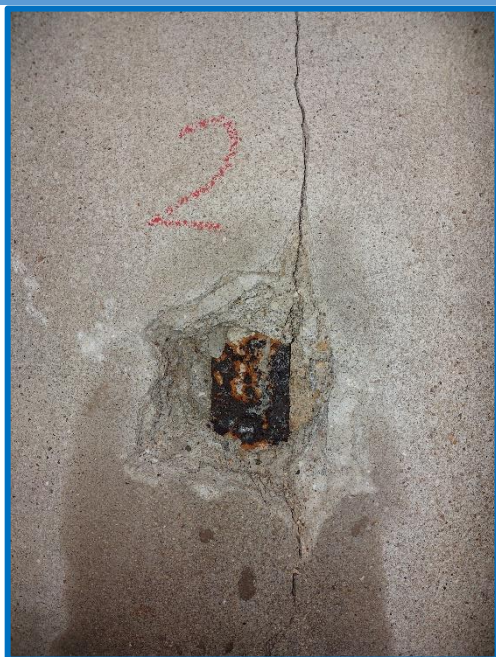
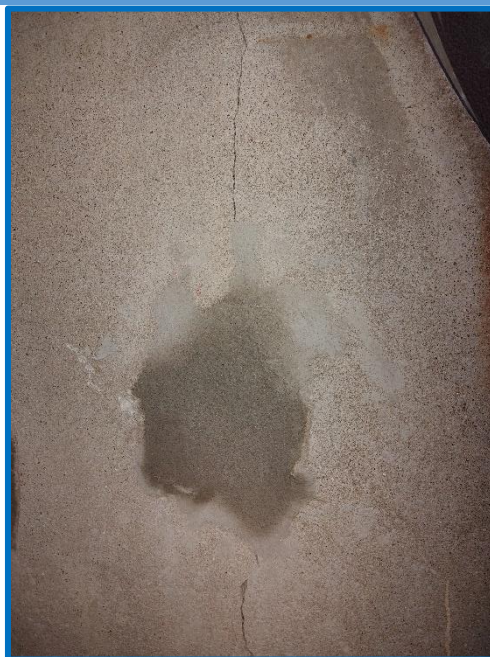
##### Sondage D2

- Importante corrosion du fer métallique.

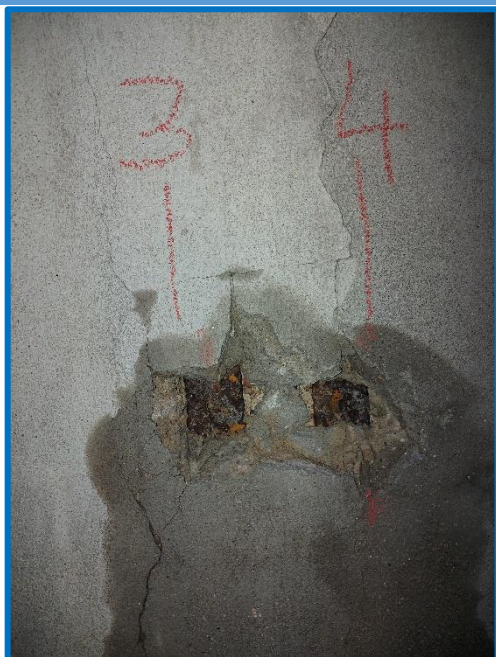
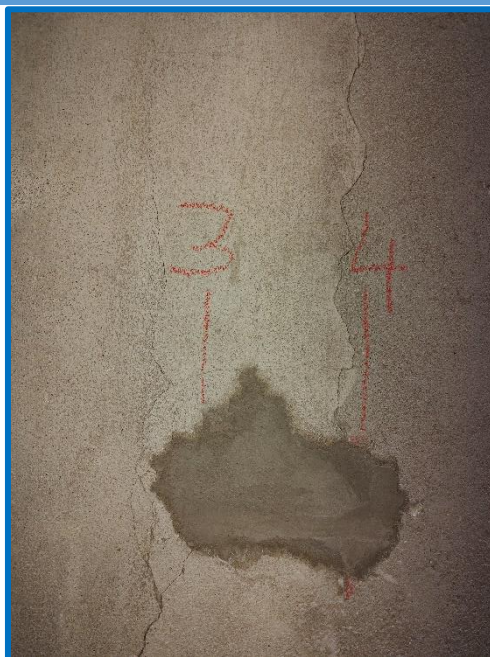
##### Sondages D3 et D4

- Importante corrosion des fers métalliques

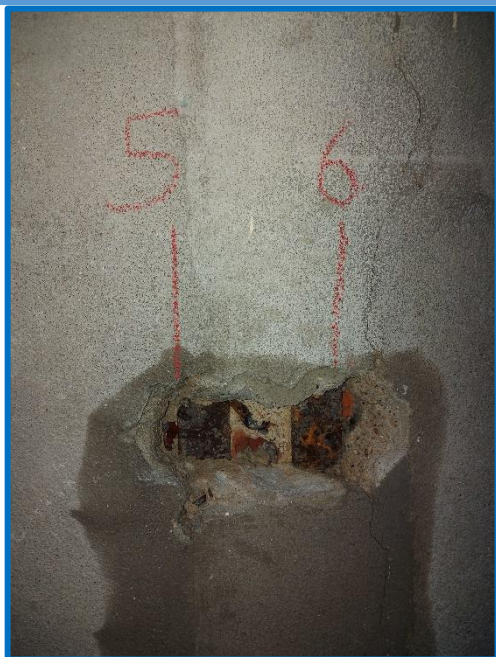
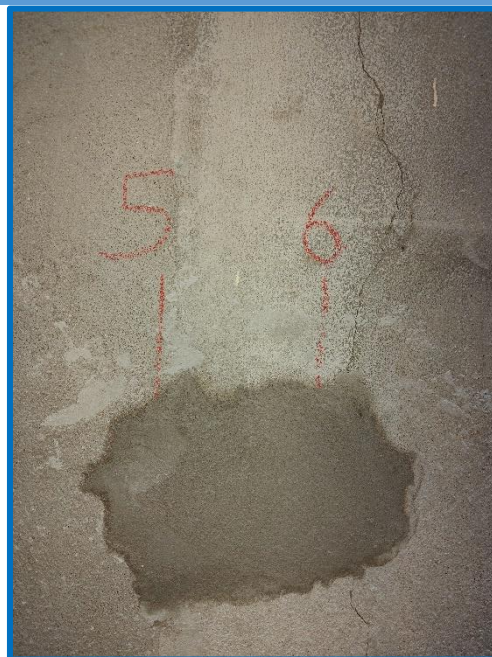
##### Sondages D5 et D6

- Importante corrosion des fers métalliques

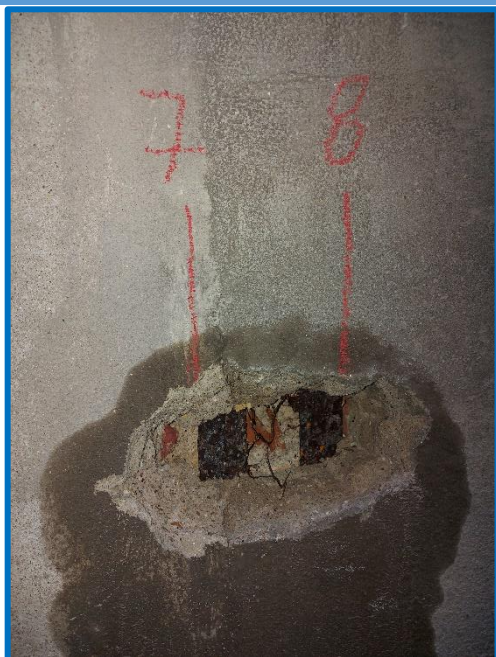
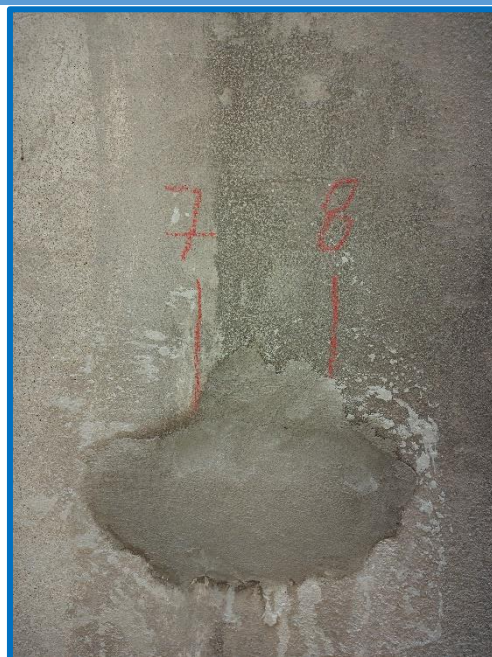
##### Sondages D7 et D8

- Importante corrosion des fers métalliques

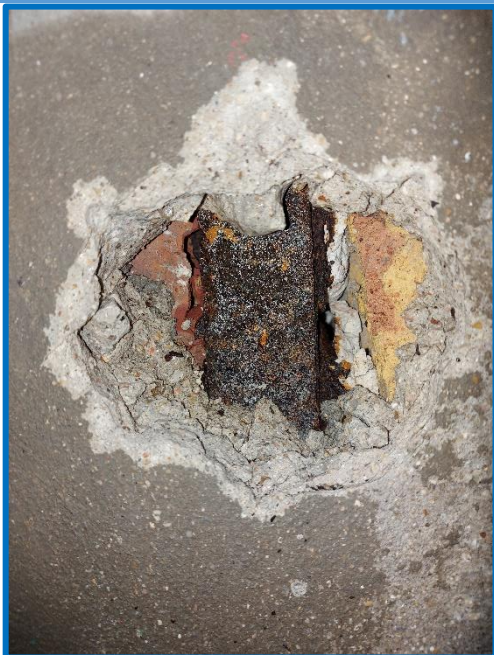
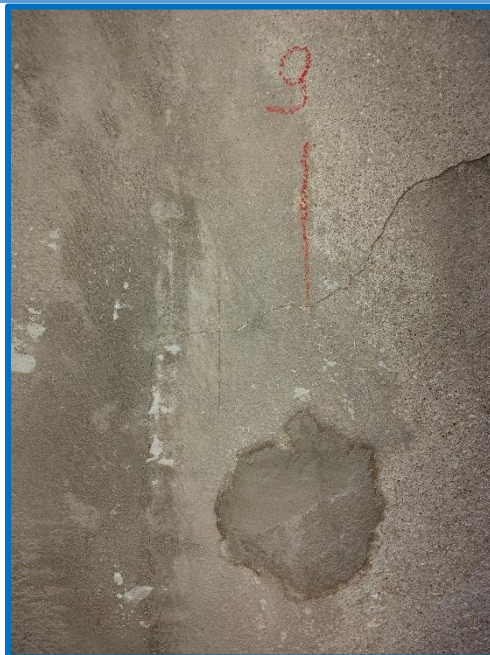
##### Sondage D9

- Importante corrosion du fer métallique

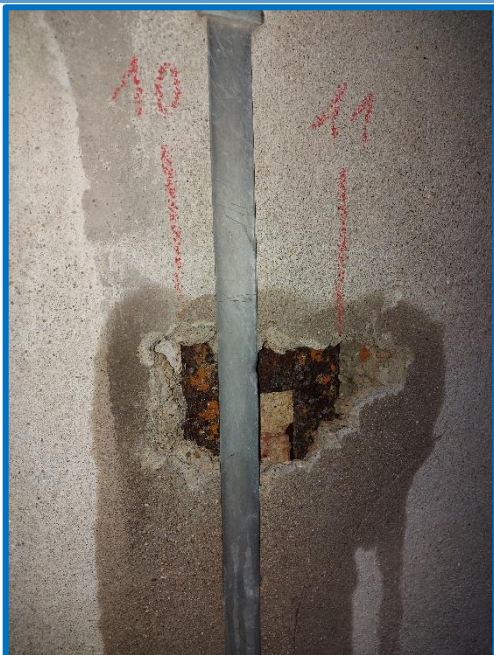
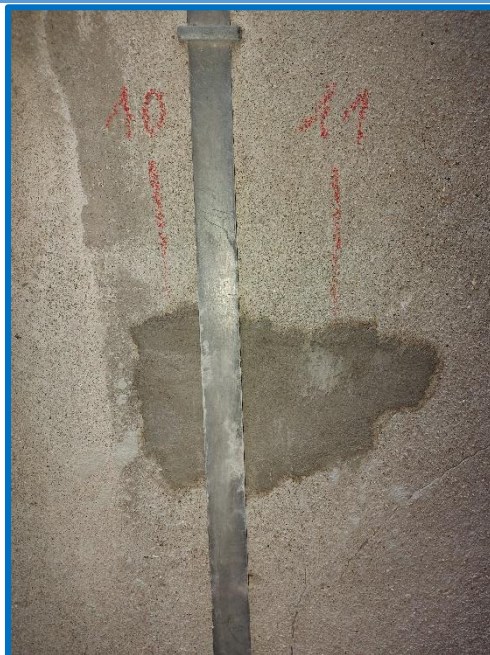
##### Sondages D10 et D11

- Importante corrosion des fers métalliques

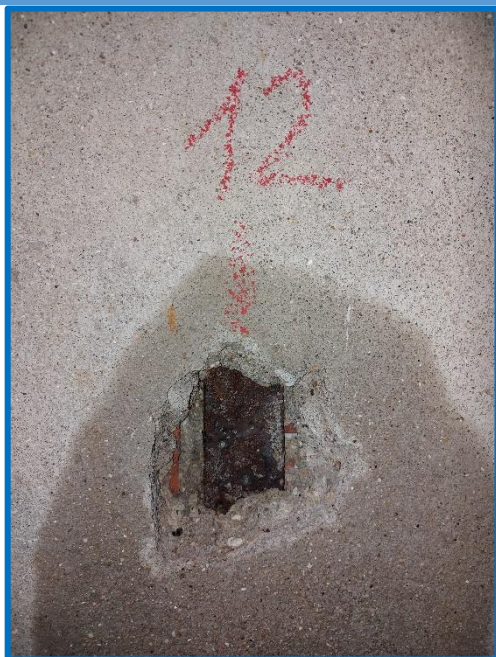
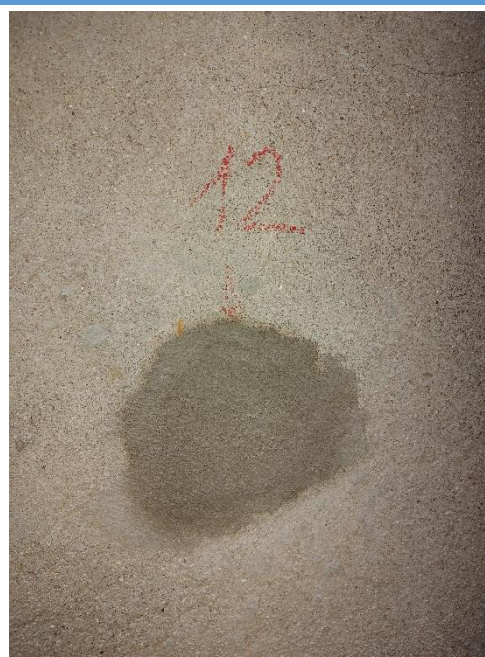
##### Sondage D12

- Importante corrosion du fer métallique

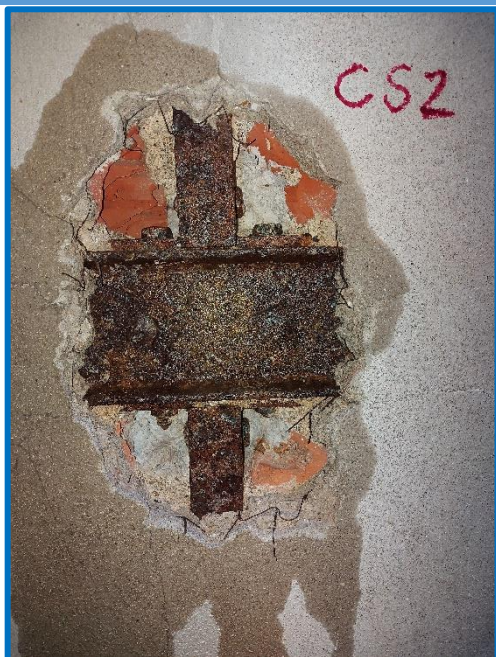
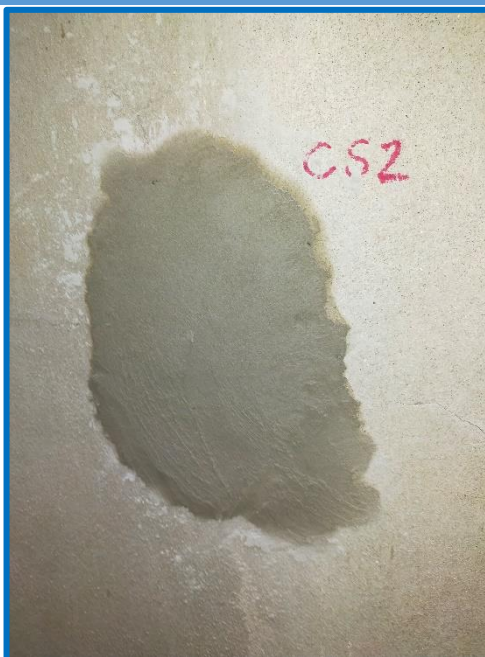
##### Sondage CS2

- Importante corrosion des fers métalliques.

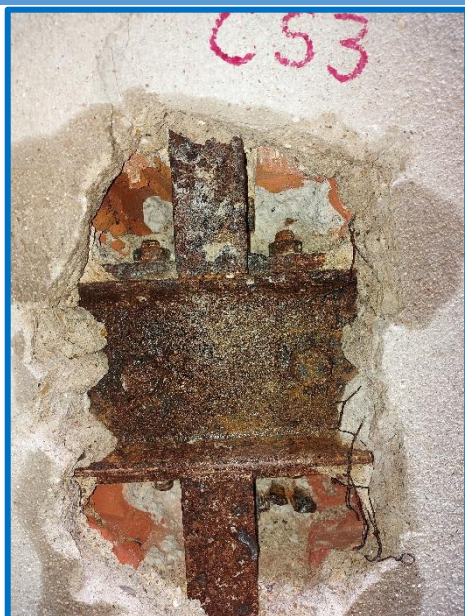
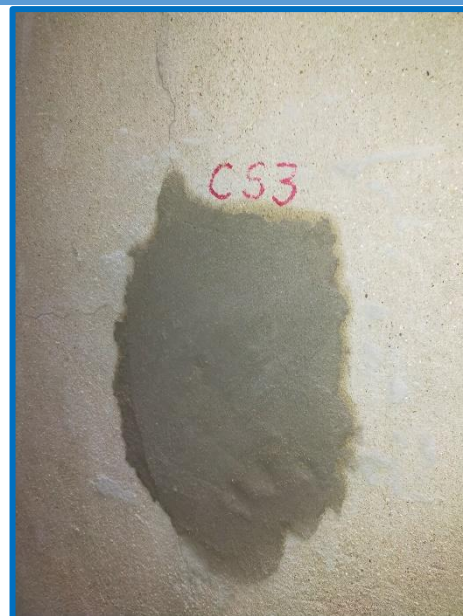
##### Sondage CS3

- Importante corrosion des fers métalliques.

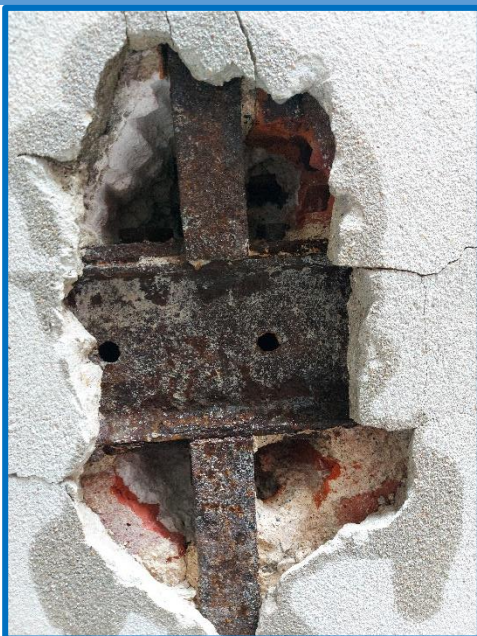
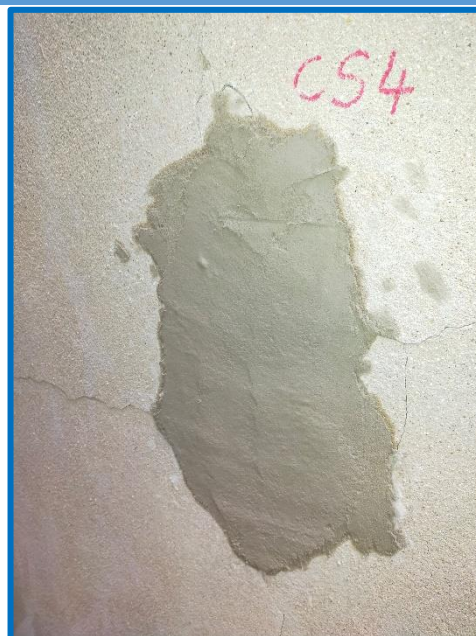
##### Sondage CS4

- Importante corrosion des fers métalliques ;
- Boulons de fixation manquants.

La totalité des fers métalliques observés présentent une corrosion très importante, avec une perte de section pour certains et mêmes des boulons d'assemblages manquants. Un simple traitement de la corrosion ne suffit plus vue l'ampleur de cette dernière.

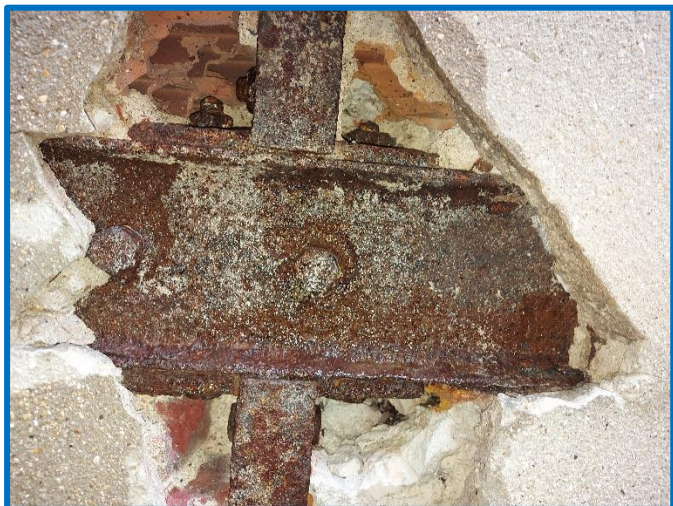
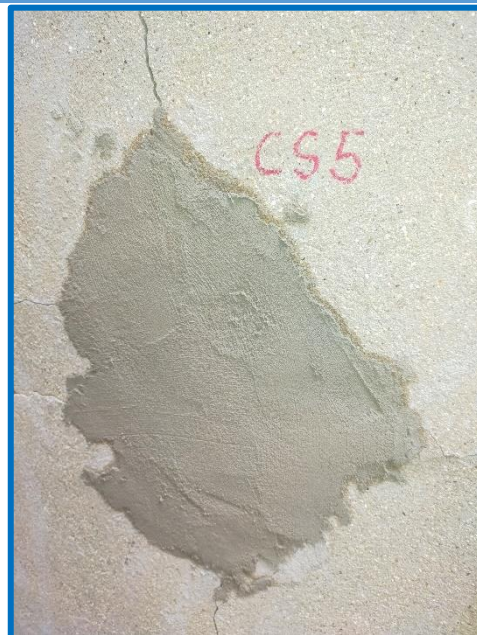
### Sondage CS5

- Importante corrosion des fers métalliques.

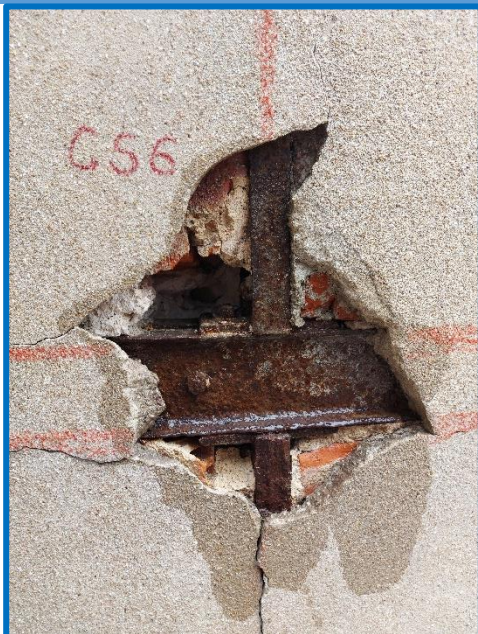
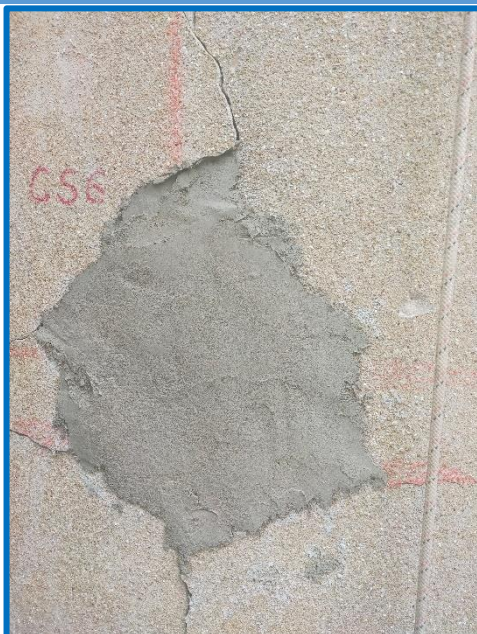
### Sondage CS6

- Importante corrosion des fers métalliques.

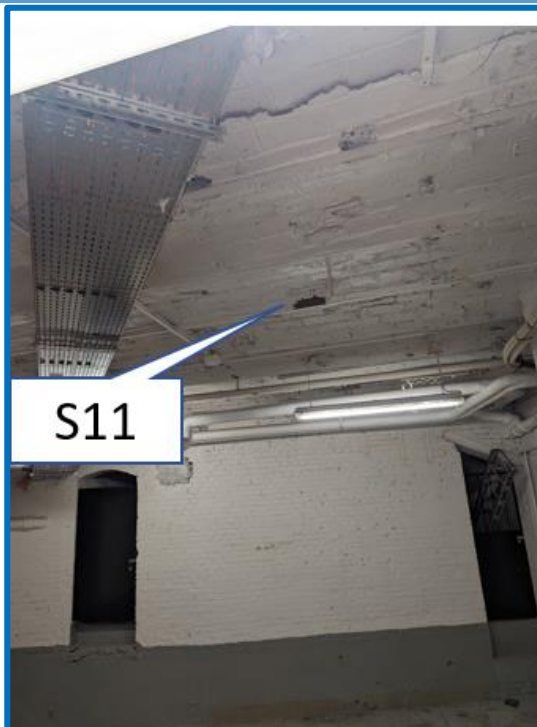
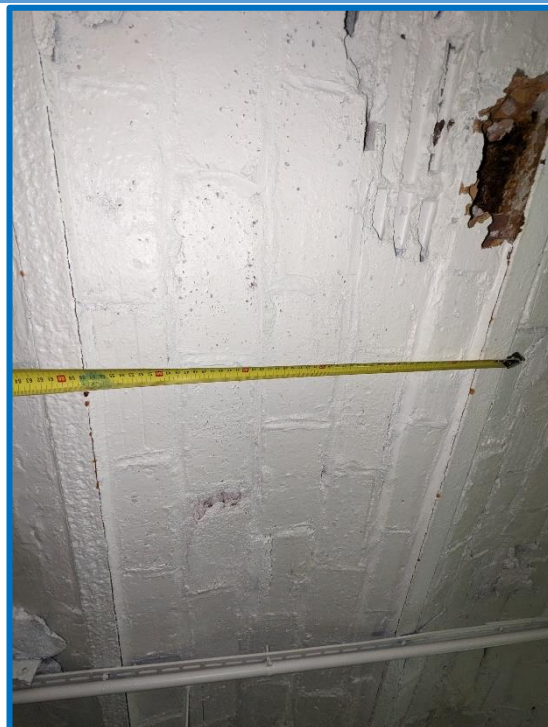
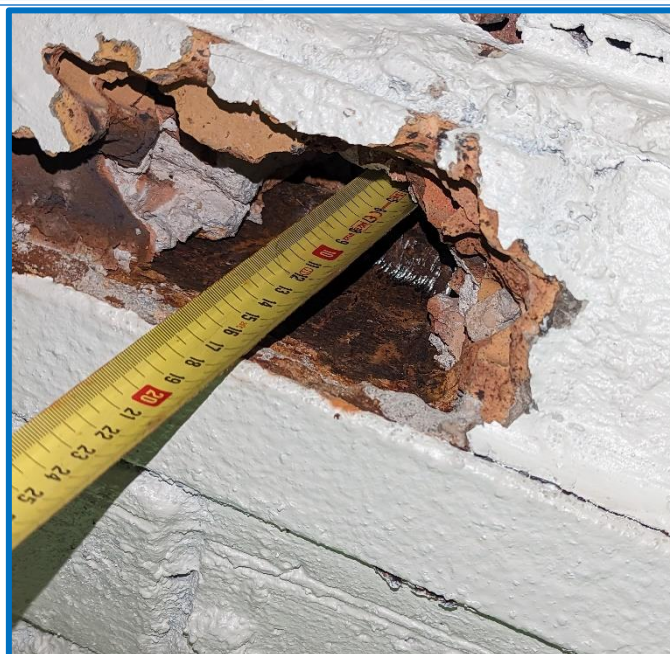
#### Sondage 11 – PH Sous-Sol

- Plancher poutrelles métalliques et hourdis en briques creuses ;
- Espacement poutrelles : 58 cm ;
- Portée poutrelles : 7,00 m
- Dimensions poutrelles : Largeur d'aile : 50 mm – Hauteur total : 160 mm ;
- Les poutrelles présentent une importante corrosion.

Le plancher à l'air en bon état car celui-ci ne présente ni fissures ou éclats en sous-face. Il s'agit d'un plancher en poutrelles métalliques (type IAO 160) et hourdis en briques creuses. La poutrelle observée présente cependant une importante corrosion mais pas de perte de section à priori. Sous réserve de ne pas avoir de perte de section, les profilés peuvent subir un brossage et traitement anticorrosion.
