# Pré-rapport de repérage amiante avant réalisation de travaux dans un immeuble bâti

**Rapport N° : 28272094/S10/1/AM-RTV\_V1****Rédigé le : 30/09/2025****Référence au programme de travaux :**Demande de complément diagnostic amiante et plomb  
Indice B réalisé le 22/07/2025 par Dalila Sebbar

**BEAUVAU AMIANTE**

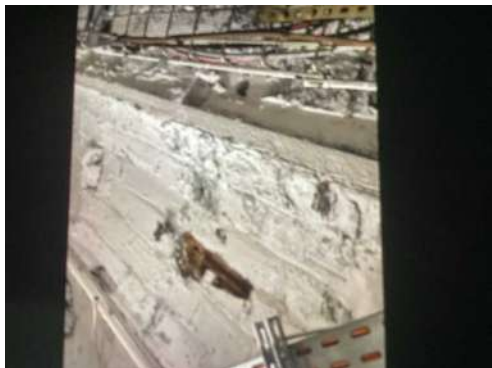
| P2 | ZPSO 4 |

| P2 | ZPSO 4 |
|---|---|
| Suspentes et contrevents -> Peintures | |

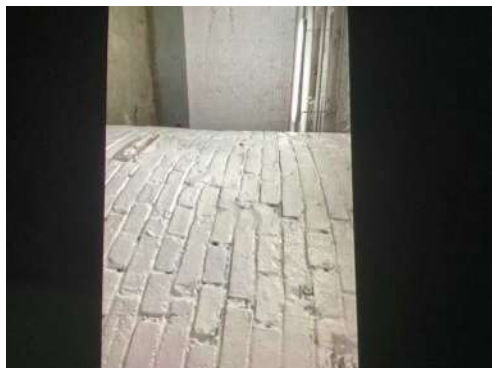
| P4 | ZPSO 1 |

| P4 | ZPSO 1 |
|---|---|
| Revêtements de murs, poteaux, cloisons, gaines, coffres -> Peintures décoratives | |

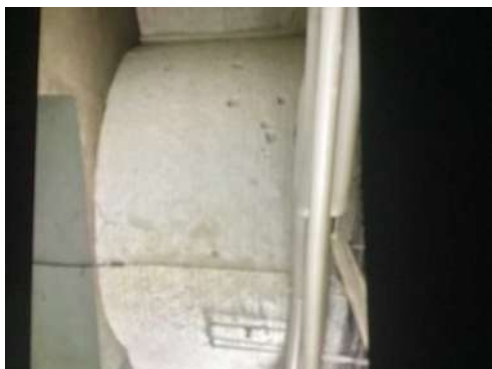
| P5 | ZPSO 6 |

| P5 | ZPSO 6 |
|---|---|
| Conduits -> Enveloppes de calorifuges (Liste B) | |

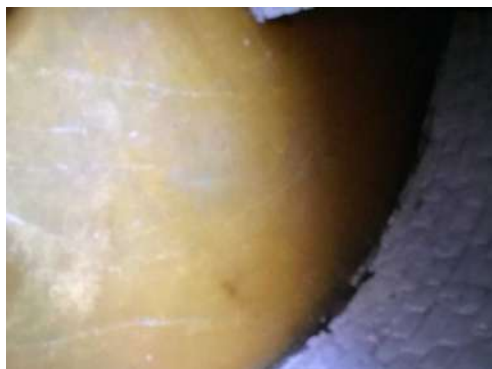
| P9 | ZPSO 3 |

| P9 | ZPSO 3 |
|---|---|
| Revêtements de sol -> Peintures de sol | |

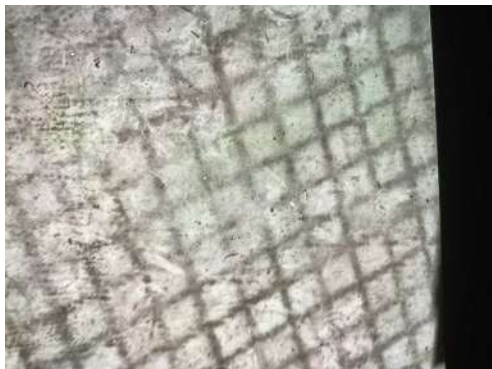
| P49 | ZPSO 16 |

| P49 | ZPSO 16 |
|---|---|
| Revêtements de sol -> Peintures de sol | |

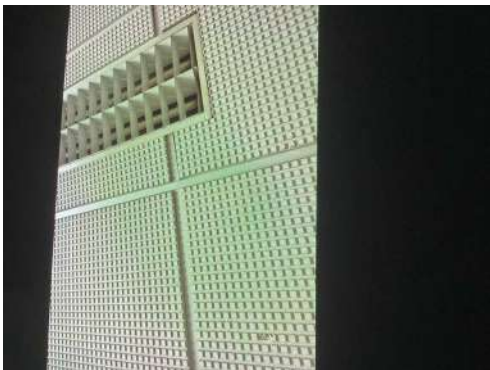
| P44 | ZPSO 14 |

| Faux plafonds -> Panneaux (Liste A) | |

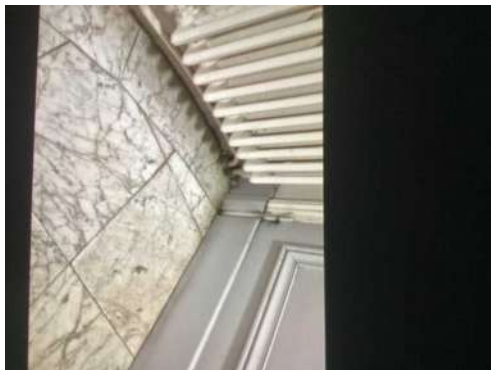
| P34 | ZPSO 12 |

| Revêtements de sol -> Joints de carrelage | |

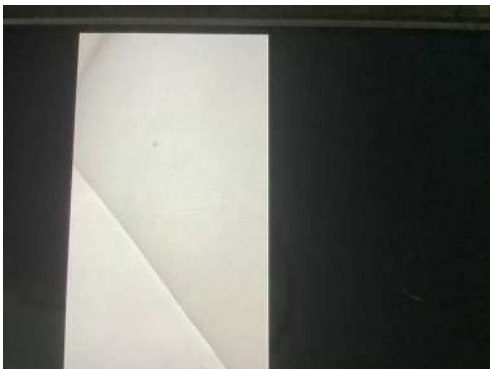
| P29 | ZPSO 10 |

| Plafonds -> Enduits de ragréage, débullage, lissage | |

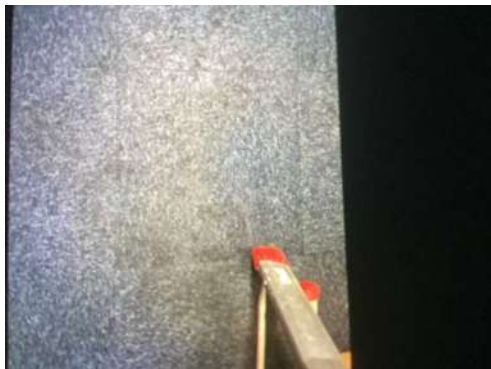
| P28 | ZPSO 11 |

| Revêtements de sol -> Colles non bitumineuses | |

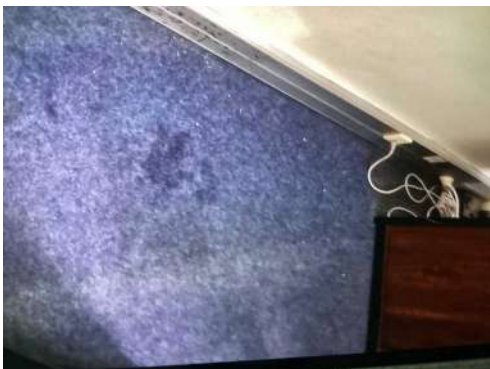
| P27 | ZPSO 26 |

| Revêtements de sol -> Dalles de sol (Liste B) | |

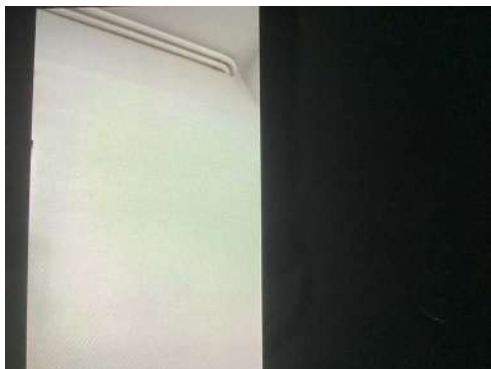
| P30 | ZPSO 9 |

| Murs et cloisons maçonnées "en dur" -> Enduits lissés, projetés ou talochés Peintures décoratives | |

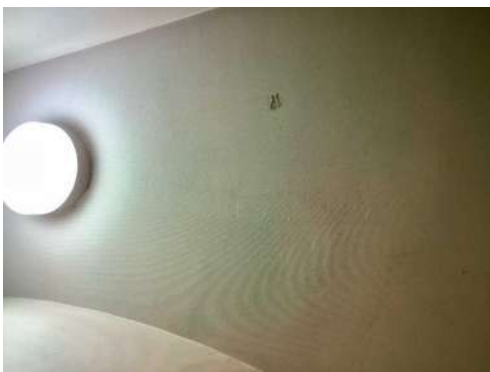
| P24 | ZPSO 10 |

| Plafonds -> Enduits de ragréage, débullage, lissage | |

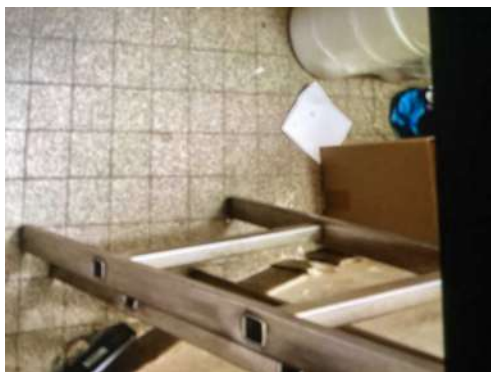
| P21 | ZPSO 7 |

| Revêtements de sol -> Colles de carrelage | |

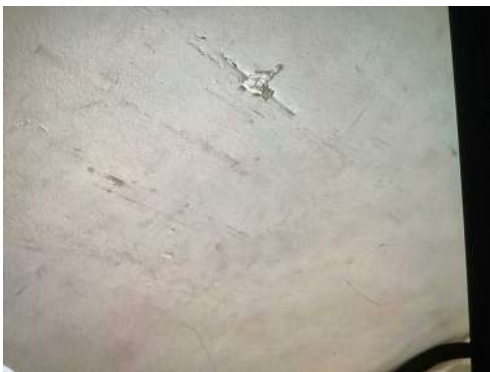
| P22 | ZPSO 8 |

| Revêtements de murs, poteaux, cloisons, gaines, coffres -> Colles de plinthe | |

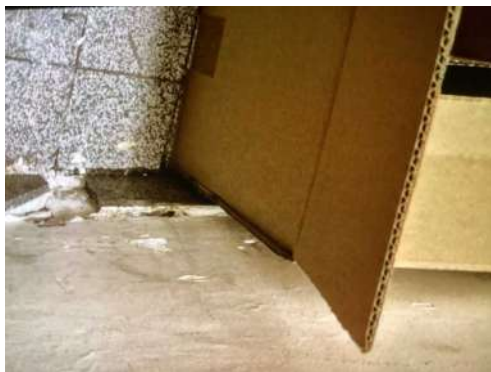
| P23 | ZPSO 9 |

| Murs et cloisons maçonnées "en dur" -> Enduits lissés, projetés ou talochés Peintures décoratives | |

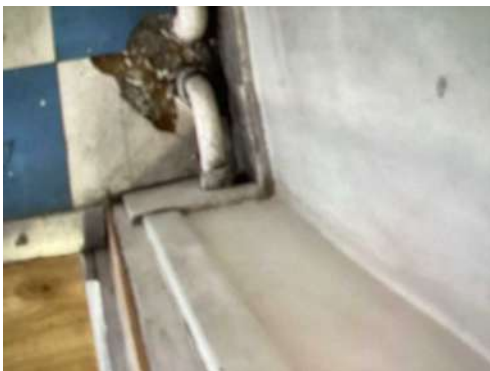
| P67 | ZPSO 19 |

| Revêtements de sol -> Dalles de sol (Liste B) | |

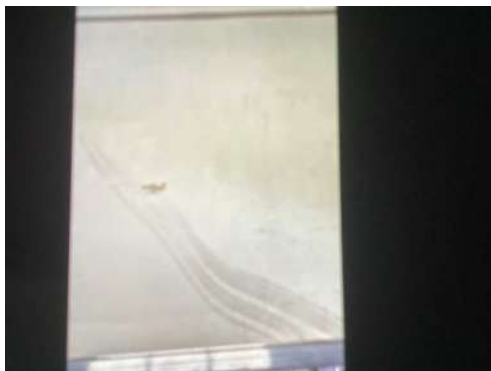
| P71 | ZPSO 9 |

| Murs et cloisons maçonnées "en dur" -> Enduits lissés, projetés ou talochés Peintures décoratives | |

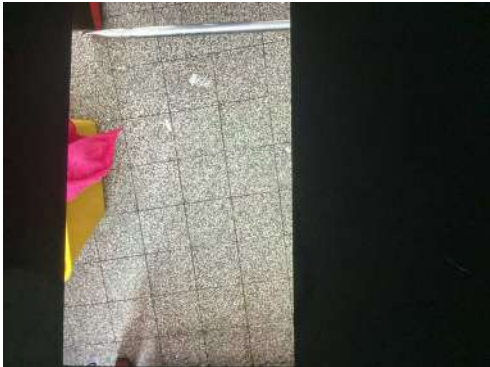
| P63 | ZPSO 7 |

| Revêtements de sol -> Colles de carrelage | |

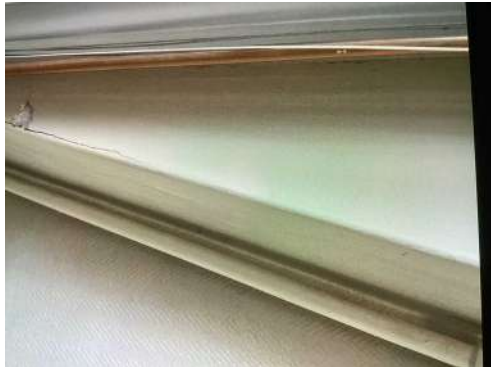
| P57 | ZPSO 17 |

| Cloisons (légères et préfabriquées) -> Enduits lissés, projetés ou talochés | |

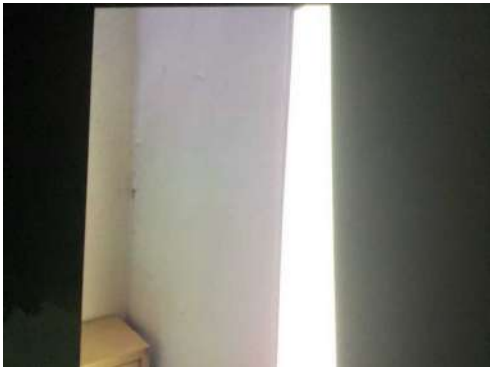
| P52 | ZPSO 10 |

| Plafonds -> Enduits de ragréage, débullage, lissage | |

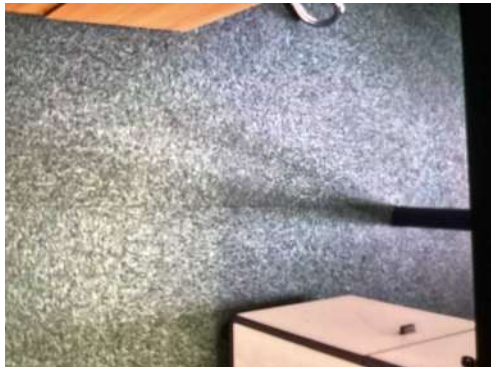
| P54 | ZPSO 11 |

| Revêtements de sol -> Colles non bitumineuses | |

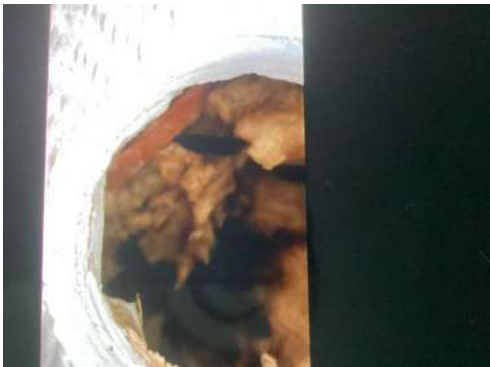
| P51 | ZPSO 17 |

| Cloisons (légères et préfabriquées) -> Enduits lissés, projetés ou talochés | |

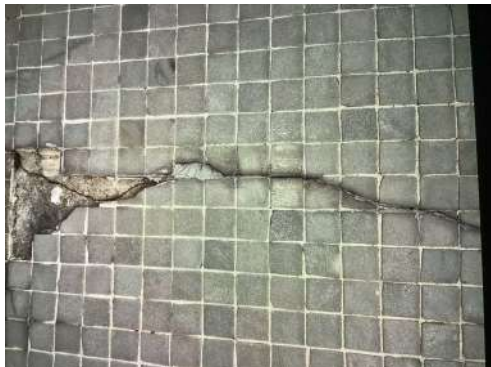
| P84 | ZPSO 15 |

| Façades lourdes y compris poteaux -> Enduits extérieurs projetés, lissés ou talochés, crépis extérieurs | |

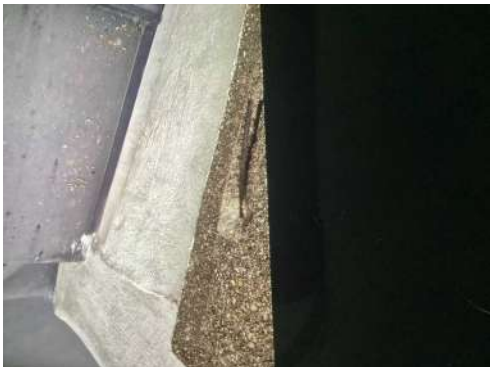
| P89 | ZPSO 25 |

| <p>Façades lourdes y compris poteaux -&gt; Enduits extérieurs projetés, lissés ou talochés, crépis extérieurs</p> | |

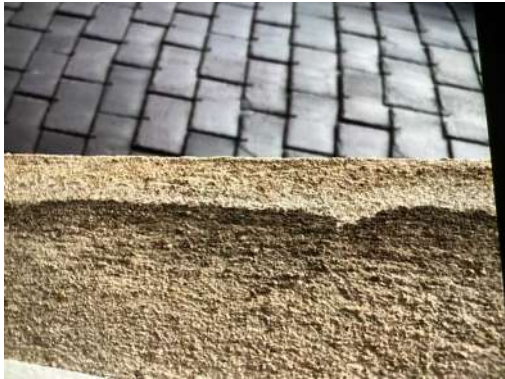
| S3 | ZPSO 27 |

| Ardoises -> Ardoises composites hors fibres-ciment | |

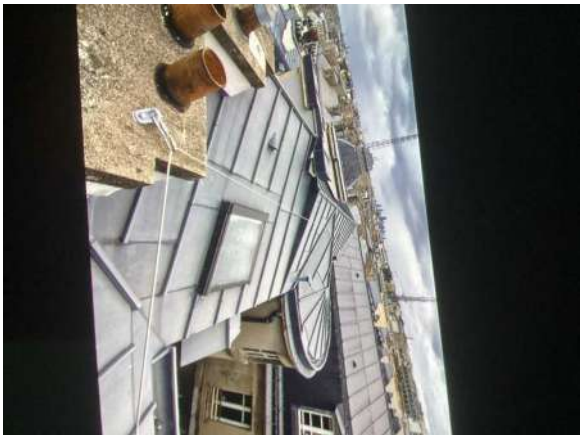
| TOITURE | | OBS 1 |
|---|--|---|
| | | <p><b>Observation :</b></p> <p>Zinc et ardoises naturelles</p> |

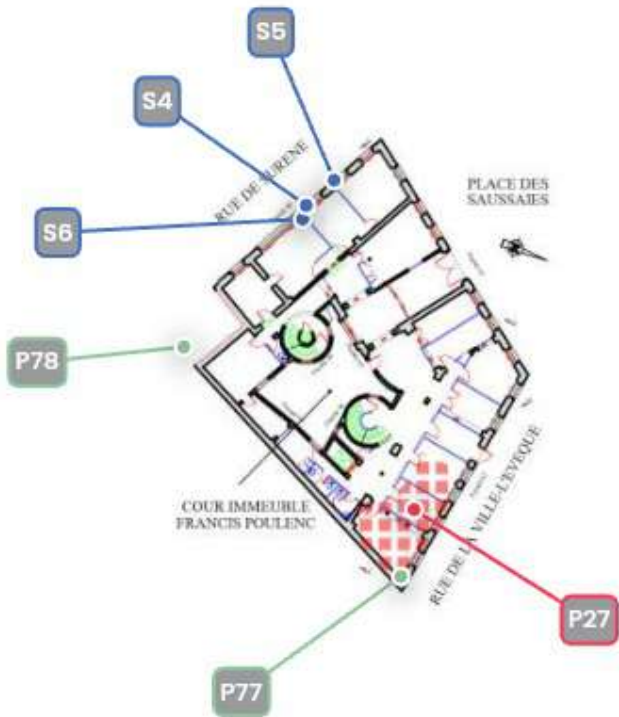
| PLANCHE DE REPERAGE TECHNIQUE | | |
|---|---|---|
| <b>Matériaux et produits contenant de l'amiante :</b><br><div><div></div> Dalle de sol cassante beige sous moquette</div> | | |
