# Pré-rapport de repérage amiante avant démolition d'un immeuble bâti

Rapport N° : 20662126/S6/5/AM-RDEM\_V1

**CEREMA EST SITE DE NANCY - GEP**

Rotonde

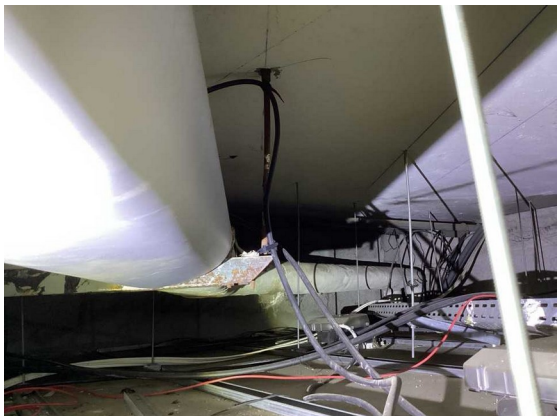
| RDC -> WC 1 | | MA 7 |
|---|---|---|
| Hauteur supérieure à 3m | | |

| RDC -> WC 1 | | MA 7 |
|---|---|---|
| | calorifuge non accessible<br>Mettre à disposition un moyen d'accès en hauteur sécurisé | |

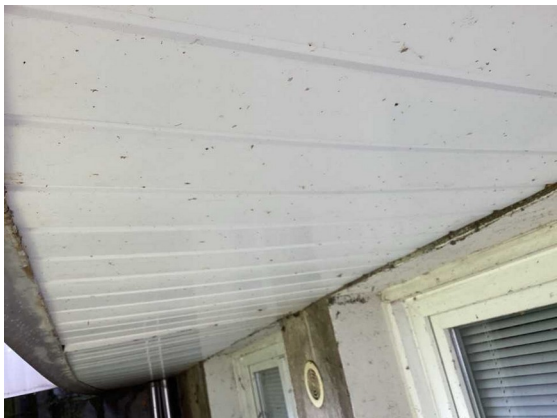
| Facade | | IA 25 |
|---|---|---|
| Découpe d'isolation extérieure requérant un outillage et/ou une compétence spécifique | | |

| Facade | | IA 25 |
|---|---|---|
| | Faire réaliser des découpe(s) ponctuelle(s) du complexe isolant sur toute son épaisseur par une entreprise qualifiée | |

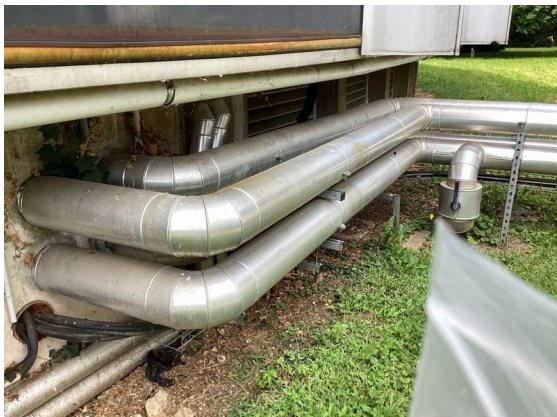
| Facade | | IA 26 |
|---|---|---|
| Investigations destructives requérant un outillage et/ou une compétence spécifique | | |

| Facade | | IA 26 |
|---|---|---|
| | Faire réaliser les investigations destructives par une entreprise qualifiée et compétente SS4 lorsque les conditions d'utilisation le permettront | |

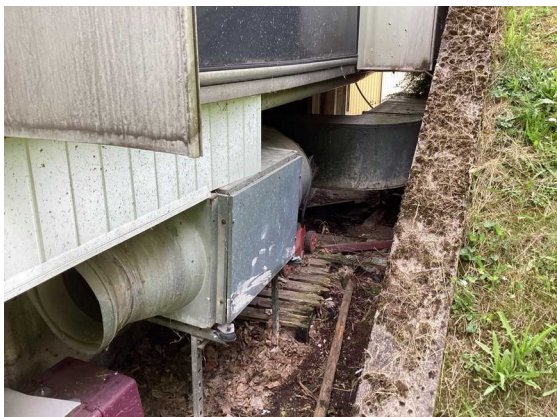
| Facade | | IA 27 |
|---|---|---|
| Equipement non consigné et/ou investigations destructives requérant un outillage et/ou une compétence spécifique | | |

| Facade | | IA 27 |
|---|---|---|
| | Consigner l'équipement et faire réaliser les investigations destructives par une entreprise qualifiée et compétente SS4 | |

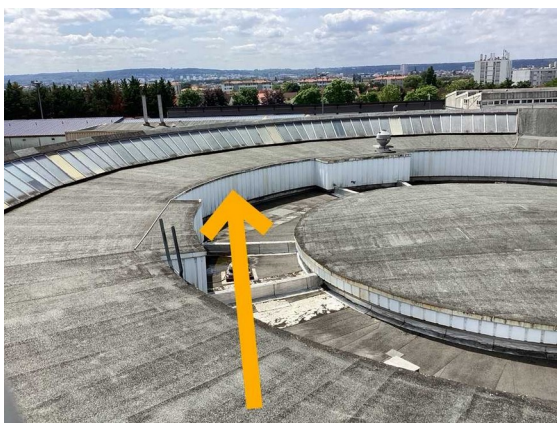
| Facade | | IA 31 |
|---|---|---|
| Bardages fixes non-démontables | | |

| Facade | | IA 31 |
|---|---|---|
| | <p>Création d'ouverture(s) ponctuelle(s) afin d'accéder aux parties d'ouvrage situées derrière le bardage</p> | |

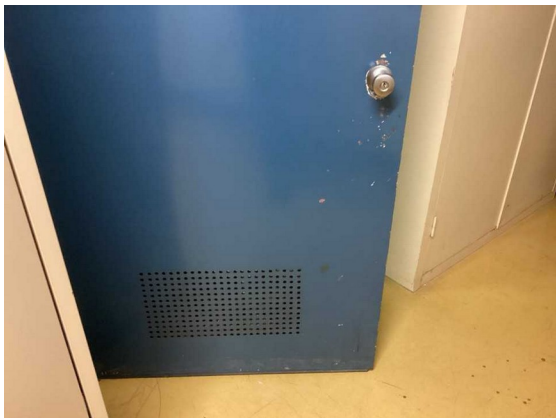
| RDC -> LOCAL 2 | | IA 1 |
|---|---|---|
| Investigations destructives sur les portes coupe-feu susceptibles d'altérer la fonction coupe-feu | | |

| RDC -> LOCAL 2 | | IA 1 |
|---|---|---|
| | Faire réaliser les investigations destructives par une entreprise qualifiée et compétente SS4 | |

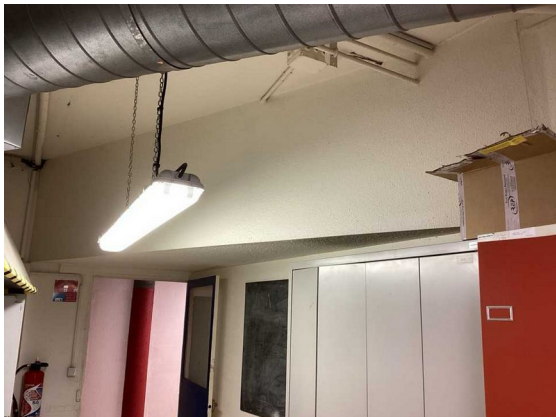
| RDC -> 111 BIS LOCAL PEINTURE | | IA 6 |
|---|---|---|
| Ouvertures à réaliser sur doublage de gaine(s) requérant un outillage et/ou une compétence spécifique | | |

| RDC -> 111 BIS LOCAL PEINTURE | | IA 6 |
|---|---|---|
| | Réaliser les ouvertures par une entreprise qualifiée et compétente SS4 | |

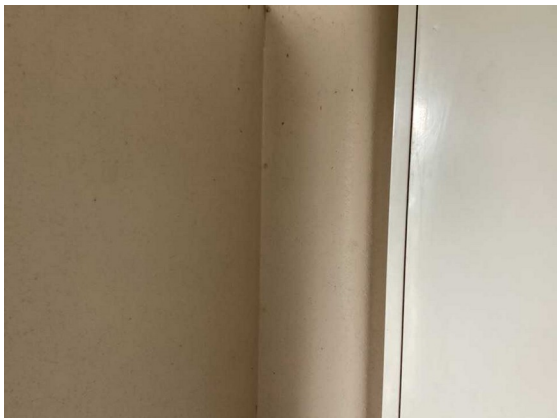
| RDC -> PIECE 112 | | IA 15 |
|---|---|---|
| Ouvertures à réaliser sur doublage de gaine(s) requérant un outillage et/ou une compétence spécifique | | |

| RDC -> PIECE 112 | | IA 15 |
|---|---|---|
| | Réaliser les ouvertures par une entreprise qualifiée et compétente SS4 | |

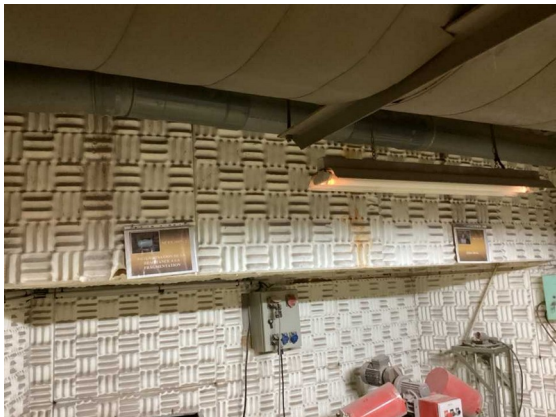
| RDC -> ESSAIS BRUYANT | | IA 9 |
|---|---|---|
| Investigations destructives requérant un outillage et/ou une compétence spécifique | | |

| RDC -> ESSAIS BRUYANT | | IA 9 |
|---|---|---|
| | gaine technique<br>Faire réaliser les investigations destructives par une entreprise qualifiée et compétente SS4 lorsque les conditions d'utilisation le permettront | |

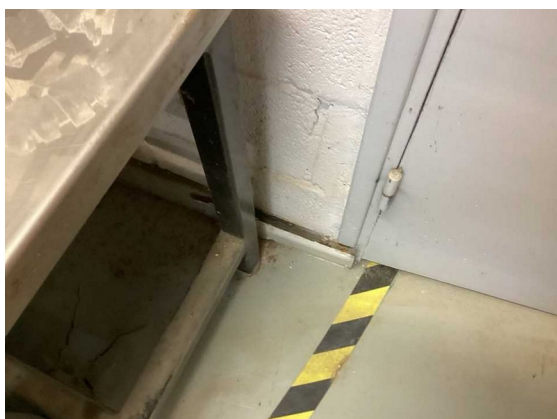
| RDC -> DGT 5 | | OBS 3 |
|---|--|---|
| | | <b>Observation :</b><br><br>plinthes cloué |
