## Mise à jour Rapport de mission de repérage des matériaux et produits contenant de l'amiante à intégrer au dossier technique «amiante»

| Nature du bâtiment : <b>Bâtiment</b><br>Cat. du bâtiment : <b>Bureaux</b><br>Nombre de Locaux : <b>Ensemble des Locaux</b><br>Escalier : sans objet<br>Bâtiment : <b>ROTONDE</b><br>Porte : sans objet<br>Numéro de Lot : <b>« ROTONDE »</b><br>Référence Cadastre : <b>NC</b><br>Date du Permis de Construire : <b>Non Communiquée</b><br>Adresse : <b>71 Rue de la Grande Haie</b><br><b>54510 TOMBLAINE</b><br>Propriété de : <b>CEREMA</b><br><b>Dir. Territorial Est Labo de Nancy 71 rue de la Grande haie</b><br><b>54510 TOMBLAINE</b> | | |
| Rapport N° : <b>16-11-012082 A</b><br>Le repérage a été réalisé le : <b>28/11/2016</b><br>Par : <b>ROSSET SANDRINE</b><br>N° certificat de qualification : <b>DTI1939</b><br>Date d'obtention : <b>21/08/2012</b><br>Le présent rapport est établi par une personne dont les compétences sont certifiées par :<br><b>DEKRA CERTIFICATION</b><br><b>5, avenue Garlande</b><br><b>92220 BAGNEUX</b><br>Date de commande : <b>09/11/2016</b><br>Date d'émission du rapport : <b>02/12/2016</b><br>Accompagnateur : <b>Aucun</b><br>Laboratoire d

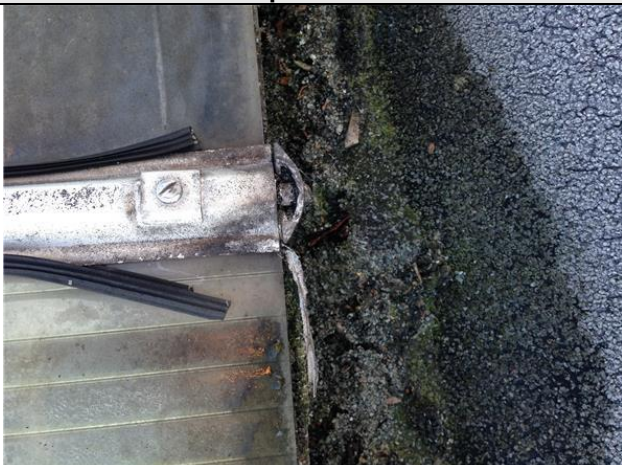
| PRELEVEMENT : P002 | | |

| PRELEVEMENT : P001 | | |
|---|---|---|
| Toiture - Toutes zones | | absence d'amiante |

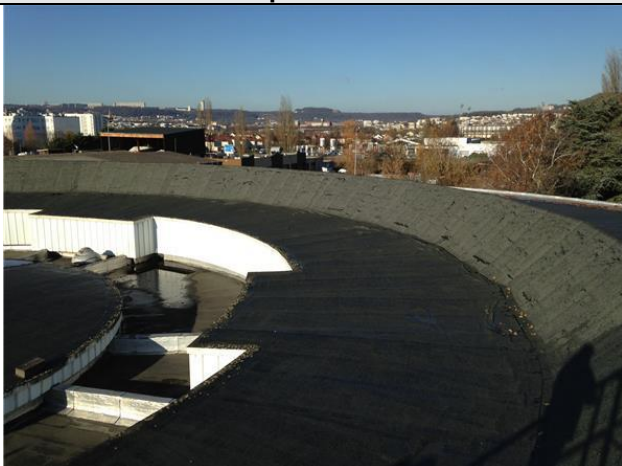
| PRELEVEMENT : P003 | | |

| PRELEVEMENT : P002 | | |
|---|---|---|
| Toiture - Toutes zones | | absence d'amiante |

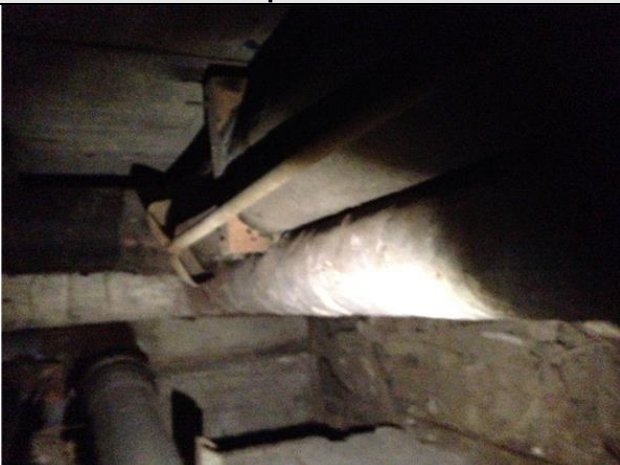
| PRELEVEMENT : P004 | | |

| PRELEVEMENT : P003 | | |
|---|---|---|
| Conduit de fluides - Salle d'essai RDC et toutes zones | | absence d'amiante |

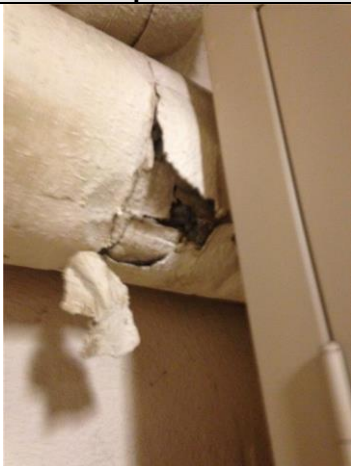
| PRELEVEMENT : P005 | | |

| PRELEVEMENT : P004 | | |
|---|---|---|
| Conduit de fluides - Salle chasse d'eau RDC et toutes zones | | absence d'amiante |

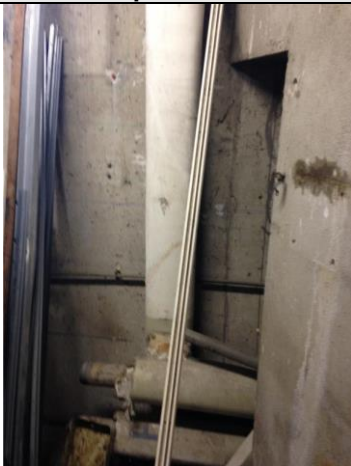
| PRELEVEMENT : P006 | | |

| PRELEVEMENT : P005 | | |
|---|---|---|
| Conduit de fluides - Salle conditionnement chauffage<br>RDC et toutes zones | | absence d'amiante |

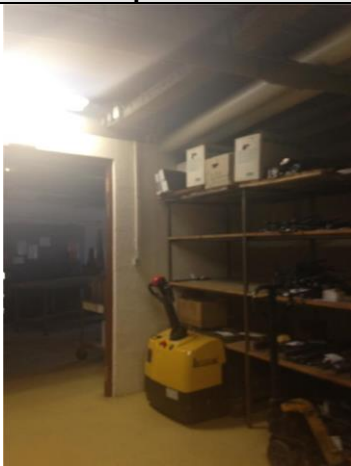
| PRELEVEMENT : P007 | | |

| PRELEVEMENT : P006 | | |
|---|---|---|
| Murs - Atelier RDC et toutes zones | | absence d'amiante |

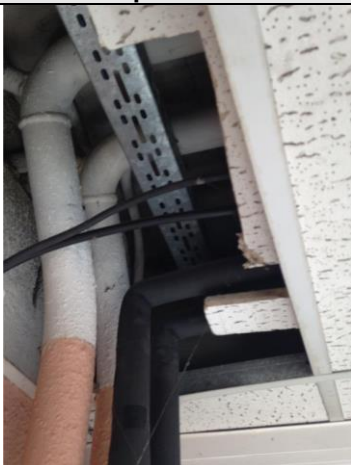
| PRELEVEMENT : P008 | | |

| PRELEVEMENT : P007 | | |
|---|---|---|
| Plafond - Salle Info RDC et toutes zone | | absence d'amiante |

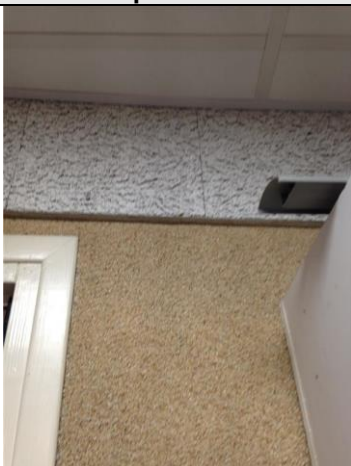
| PRELEVEMENT : P009 | | |

| PRELEVEMENT : P008 | | |
|---|---|---|
| Plafond - Salle Info RDC et toutes zone | | absence d'amiante |

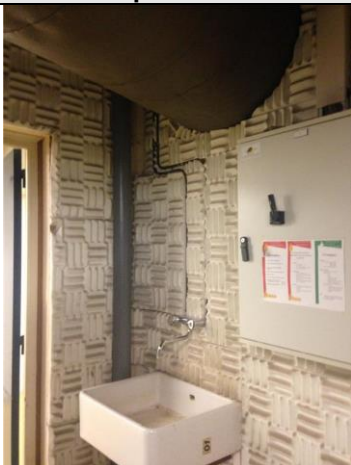
| PRELEVEMENT : P010 | | |

| PRELEVEMENT : P009 | | |
|---|---|---|
| Murs - Salle d'essai bruyant | | absence d'amiante |

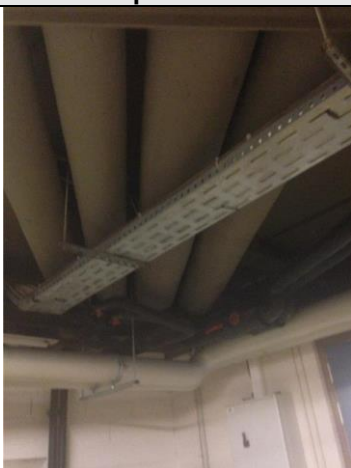
| PRELEVEMENT : P011 | | |

| PRELEVEMENT : P010 | | |
|---|---|---|
| Conduit de fluides - Circulation RDC | | absence d'amiante |

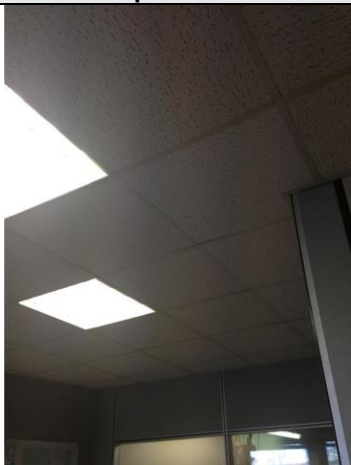
| PRELEVEMENT : P012 | | |

| PRELEVEMENT : P011 | | |
|---|---|---|
| Plafond - Salle 111 et toutes zones | | absence d'amiante |

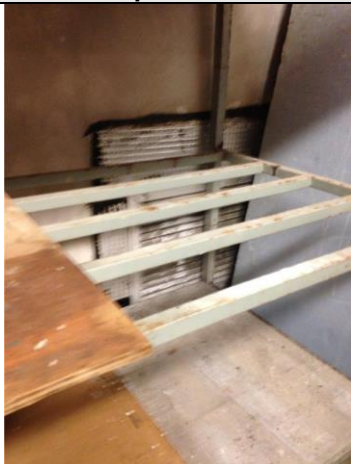
| PRELEVEMENT : P015 | | |

| PRELEVEMENT : P013 | | |
|---|---|---|
| autour grille d'aération - Salle conservation RDC | | absence d'amiante |

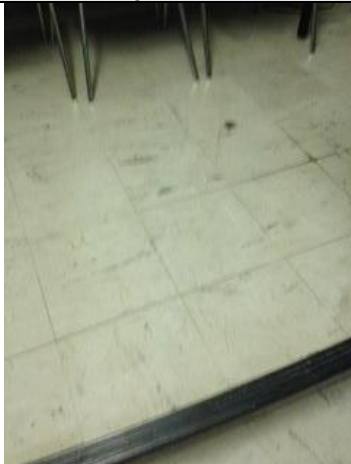
| PRELEVEMENT : P020 | | |

| N° Local | Partie d'immeuble | Etage | Elément | Zone | Matériau / Produit | Méthode | Etat de dégradation | Photo |
|---|---|---|---|---|---|---|---|---|
| | | | Sol | salle Régie | dalles de sols | Résultat d'analyse | Matériaux non dégradé | |

| PRELEVEMENT : P019 | | |
|---|---|---|
| Sol - salle Régie | | Présence d'amiante |

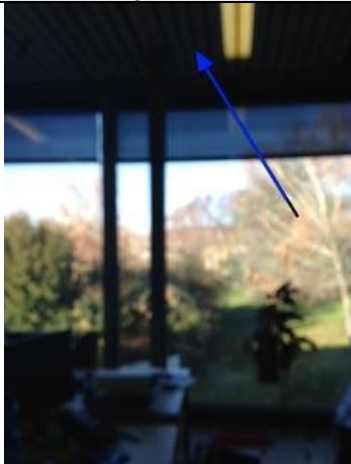
| PRELEVEMENT : P023 | | |

| PRELEVEMENT : P022 | | |
|---|---|---|
| plénum - Bureaux avec faux plafond en lattes etalliques | | absence d'amiante |

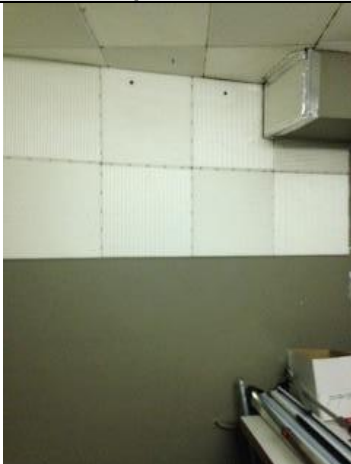
| PRELEVEMENT : P024 | | |
|---|---|---|
| Murs - Salle régie | | absence d'amiante |

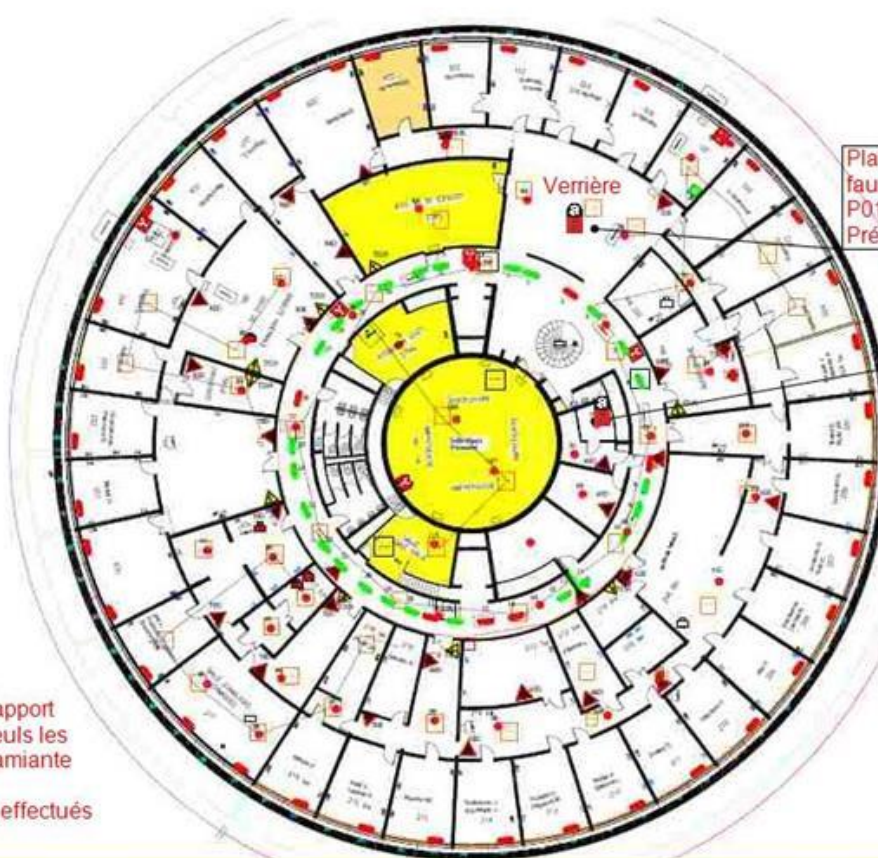
| PLANCHE DE REPERAGE USUEL | | | | Adresse de l'immeuble : | 71 Rue de la Grande Haie<br>54510 TOMBLAINE |
|---|---|---|---|---|---|
| N° planche : | 2/3 | Version : 0 | Type : Croquis | | |

Par Soucis de Clarté du rapport  
et de lisibilité des plans seuls les  
éléments contenant de l'amiante  
apparaissent sur le plan.  
La liste des prélèvements effectués  
figure dans le rapport.

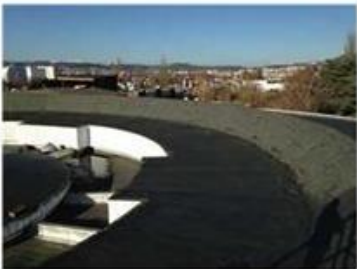
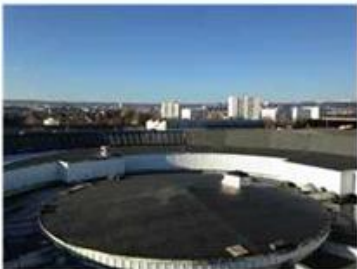
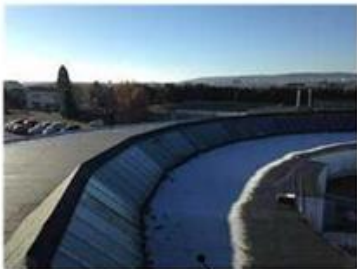
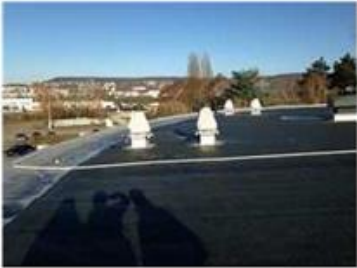
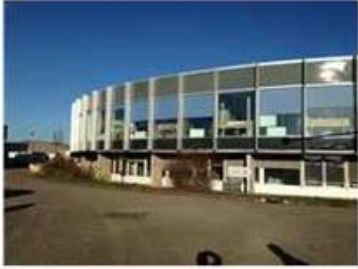
| PLANCHE DE REPERAGE USUEL | | | | | | |
|---|---|---|---|---|---|---|
| N° planche : | 3/3 | Version : | 0 | | | Type : |

Toiture  
étanchéité  
P002  
Absence d'amiante

Toiture  
pax alu bordure  
P001  
Absence d'amiante
