## **DIAGNOSTIC STRUCTUREL**

### **BATIMENT ROTONDE, CEREMA TOMBLAINE**

Affaire : 23 159

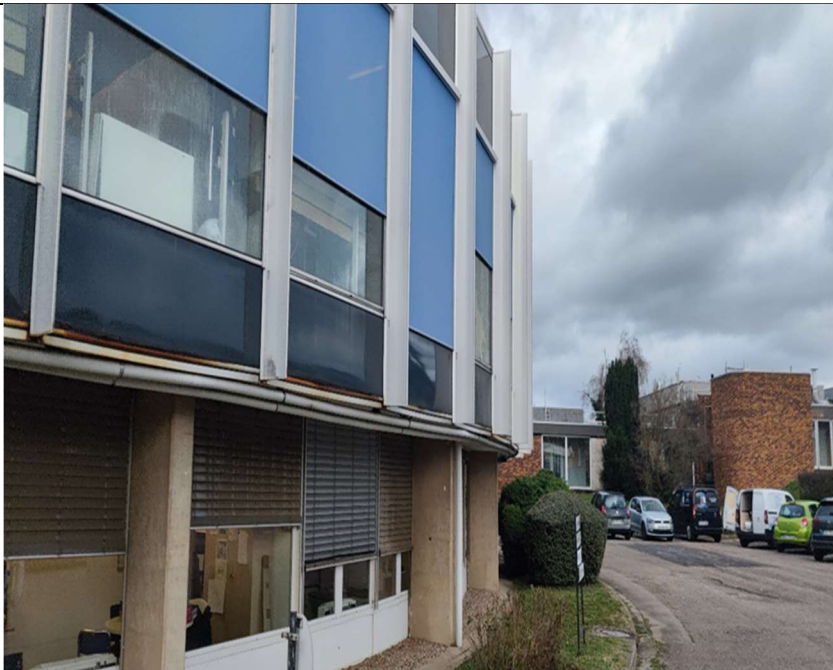
| Photos | Description |
|---|---|
| | <p>Img. 1</p> <p>Vue de façade du Bâtiment « Ronde », avec poteau BA de section 30x100 sur l'extérieur du bâtiment au RDC.</p> <p>Le R+1 est composé d'une ossature métallique avec bardage.</p> |

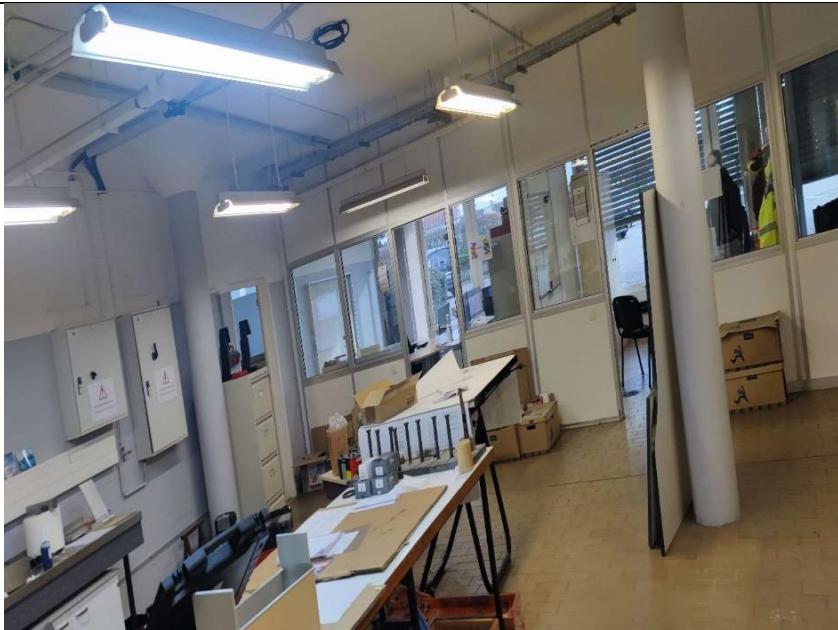
| Photos | Description |
|---|---|
| | <p>Img.2</p> <p>Zone d'exploitation bureau du bâtiment, vue des poteaux circulaires portant le plancher champignon (haut RDC), présence de cloisons en agglomérés creux.</p> |

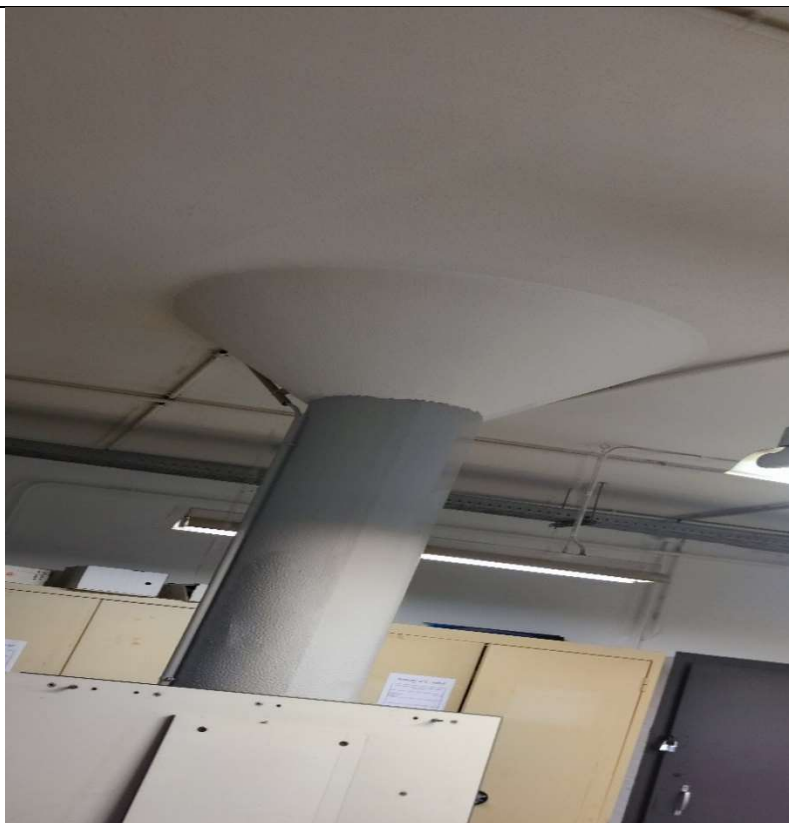
Img.3

Vue d'un poteau béton circulaire soutenant le plancher champignon, section  $\phi 32$  cm.

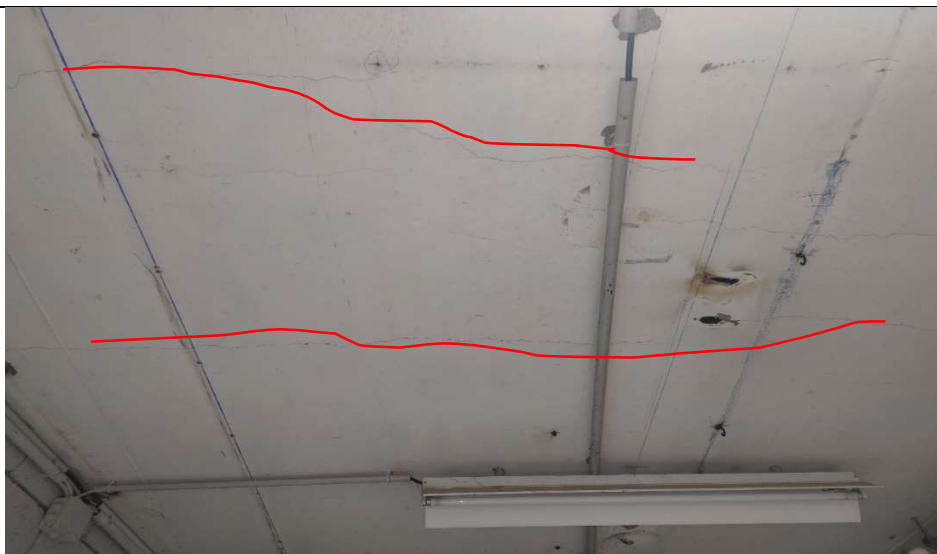
Img.8

Légères fissures en  
sous face de dalle  
haute rdc (dans la  
salle granulo).

Possiblement dues à  
un fort retrait de la  
dalle de forte  
épaisseur.

Sans gravité.

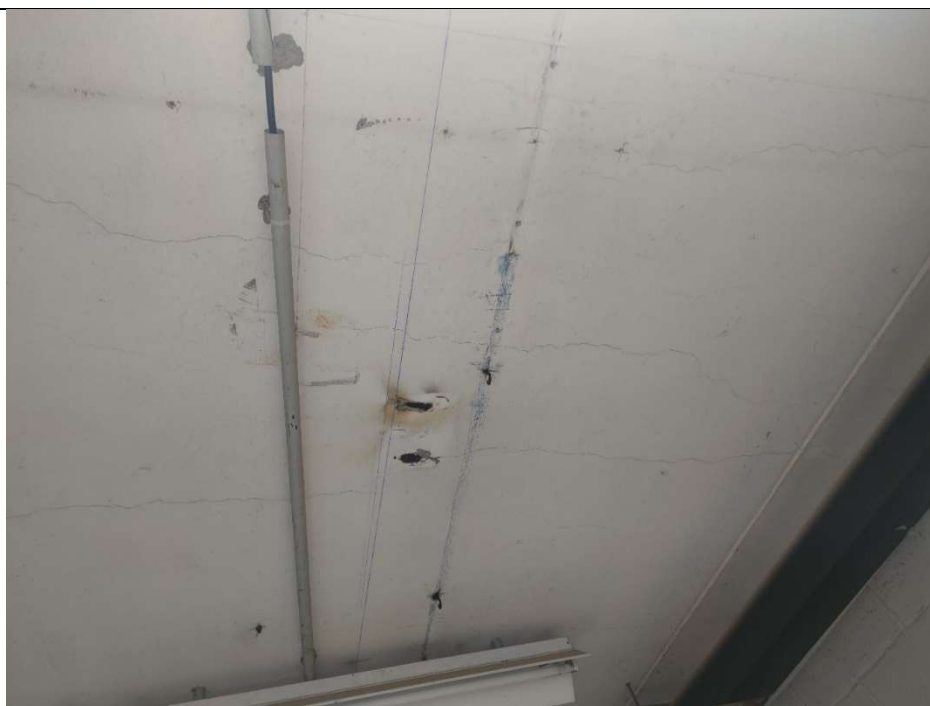
Img.9

Légères fissures en sous face de dalle haute rdc (dans la salle granulo).

Possiblement dues à un fort retrait de la dalle de grande épaisseur.

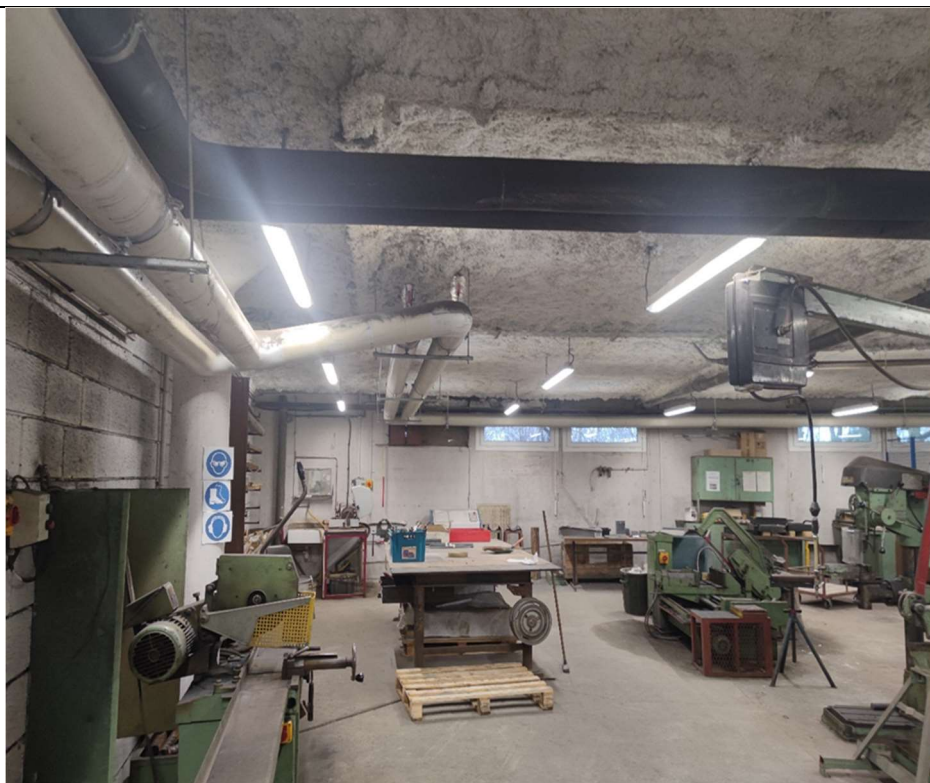
Img.11

Flocage en sous face de dalle (salle atelier).

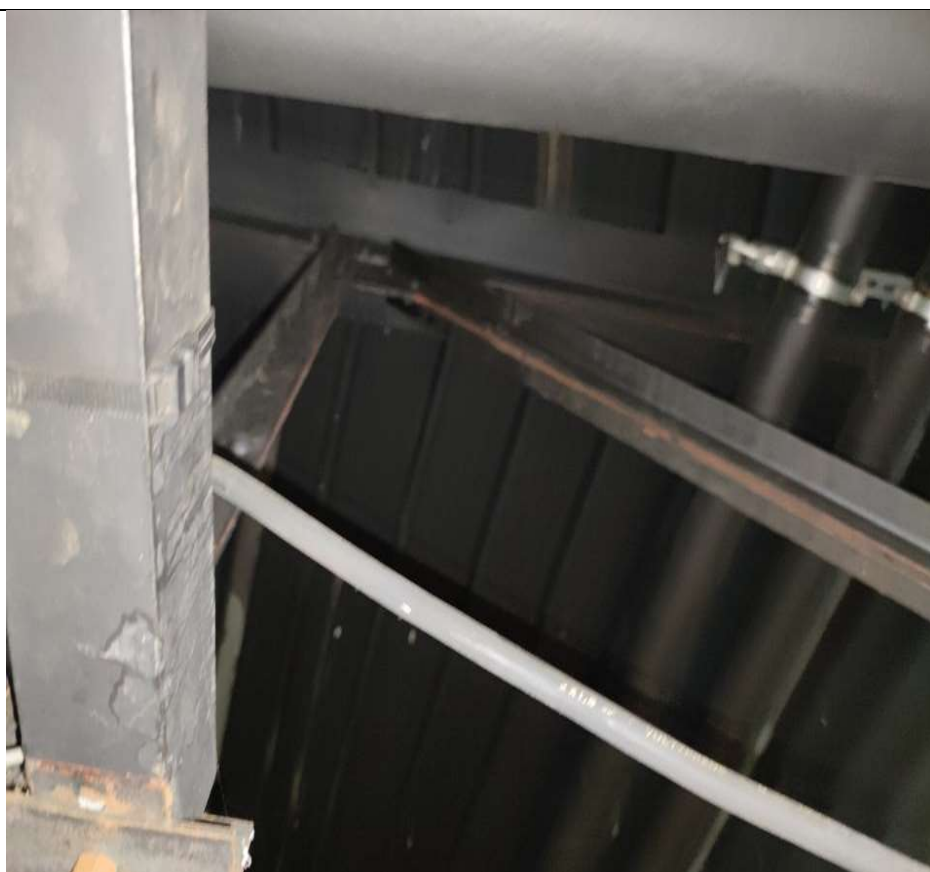
Img.12

Vue dans le faux plafond au R+1, nous remarquons des éléments de charpente métallique et couverture bac acier.

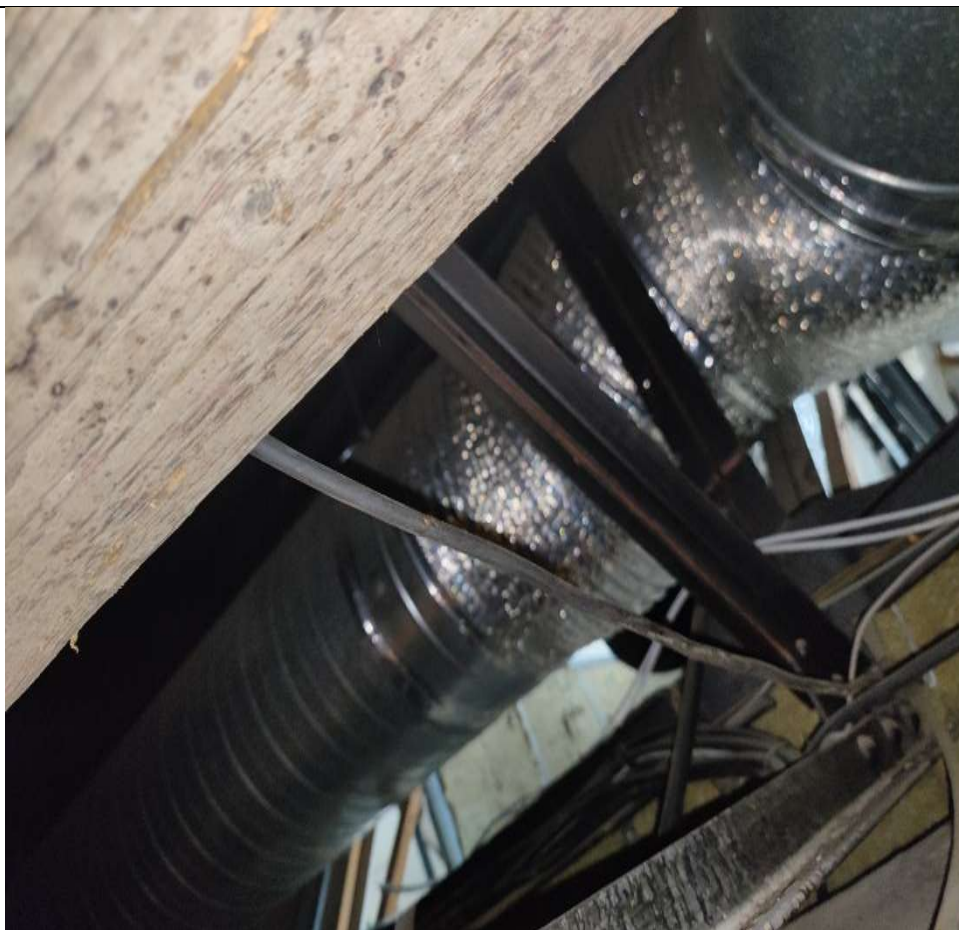
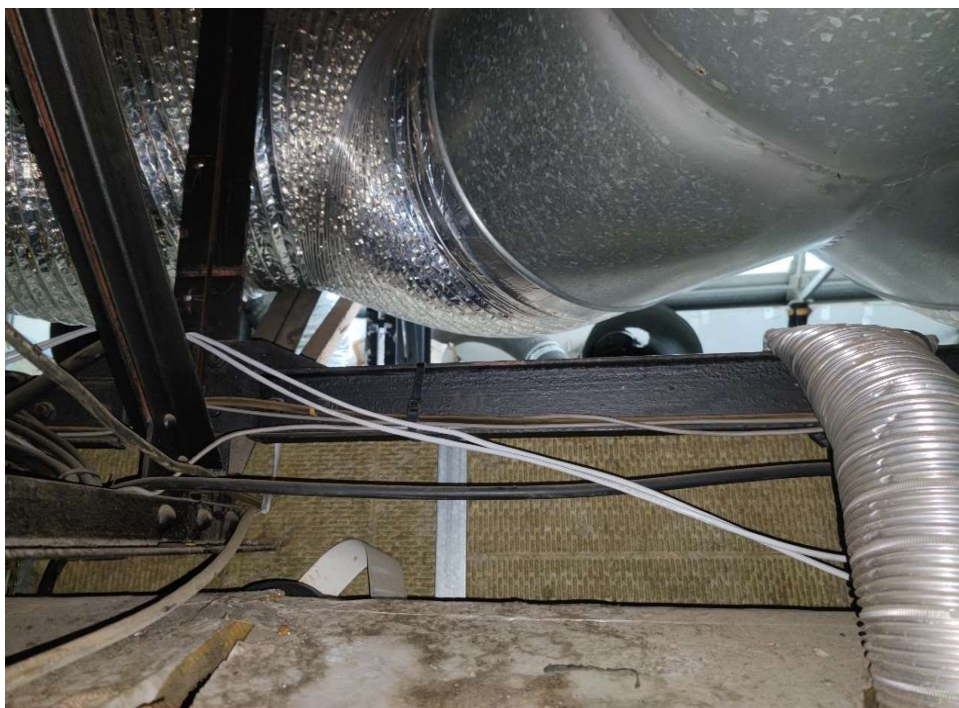
Img.14 et 15

Vue dans le faux plafond au R+1, nous remarquons des tuyauteries de diamètre important pour les réseaux de ventilation.

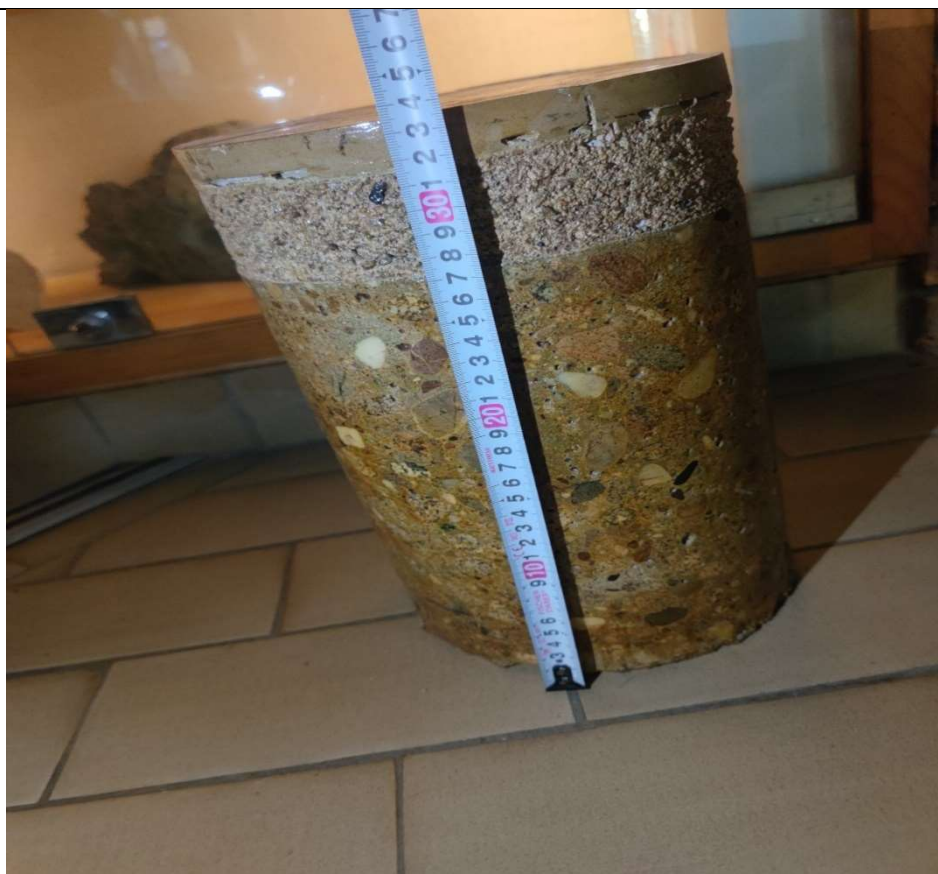
Ancien carottage du plancher haut RDC (Dalle champignon), nous pouvons constater 27cm de béton, 4.5cm de chape et 2 cm de revêtement.

Barre d'acier porteur de diamètre  $\phi 14$  avec un espacement de 20 cm..

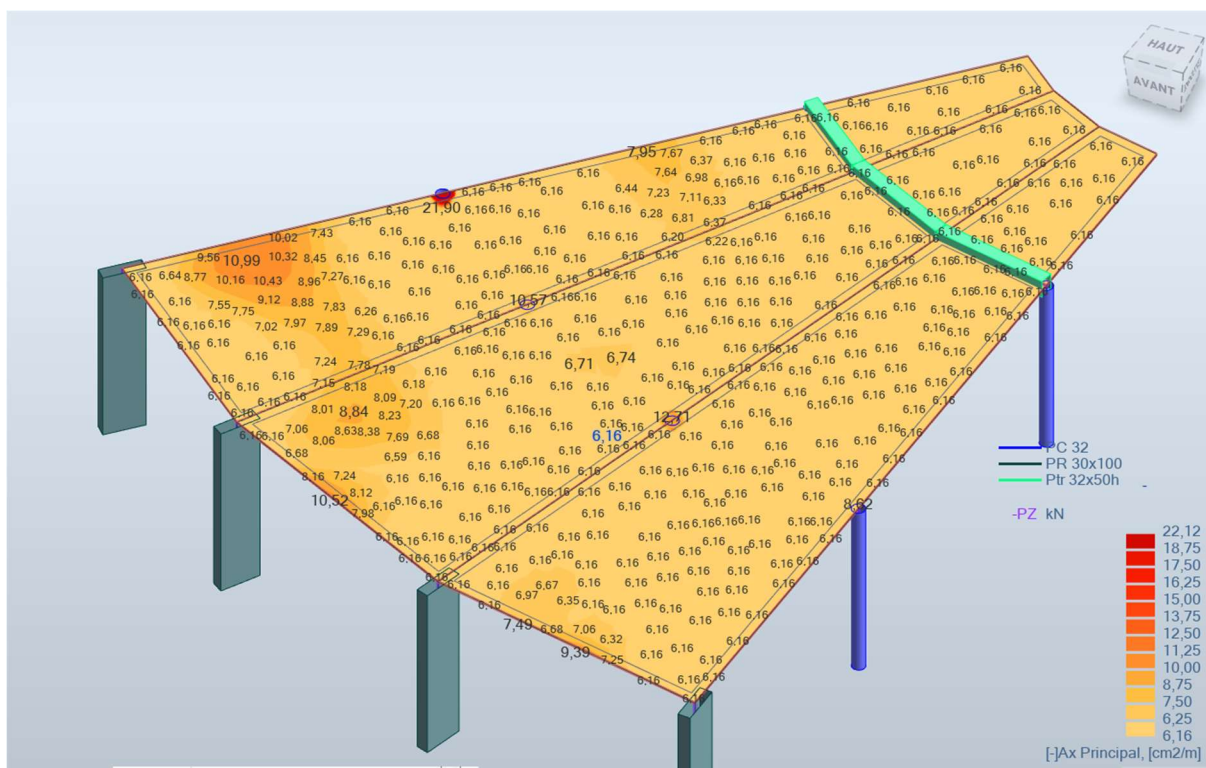
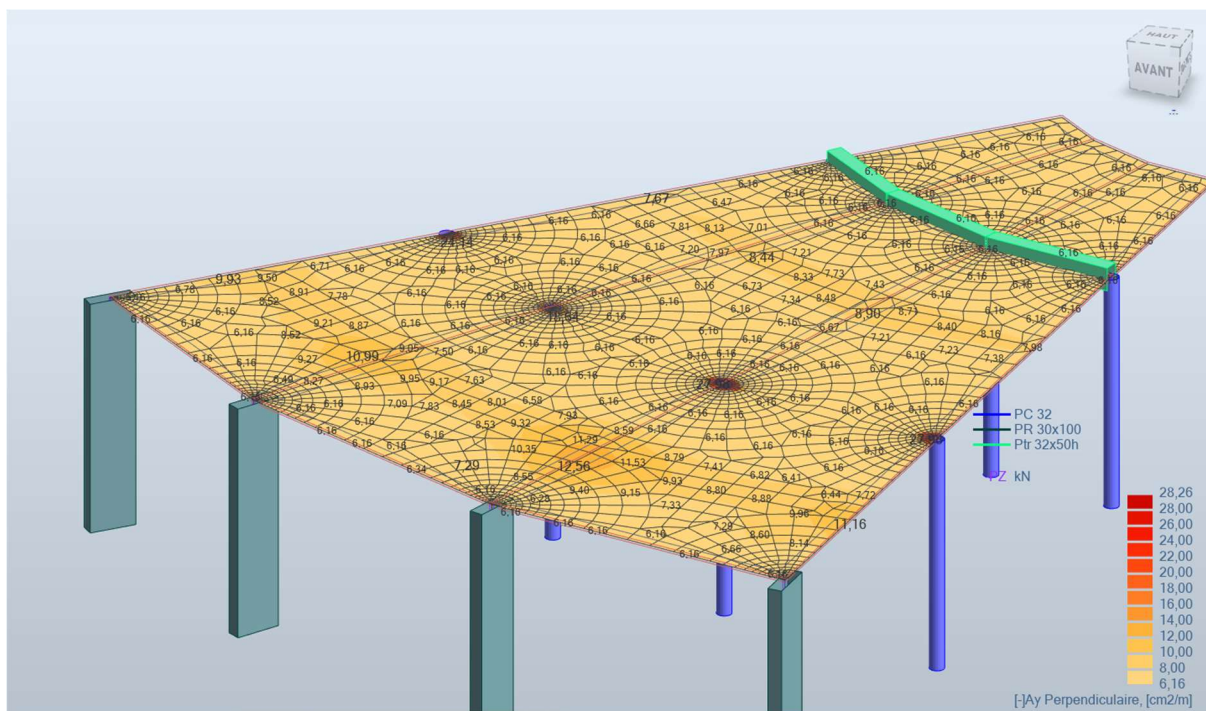
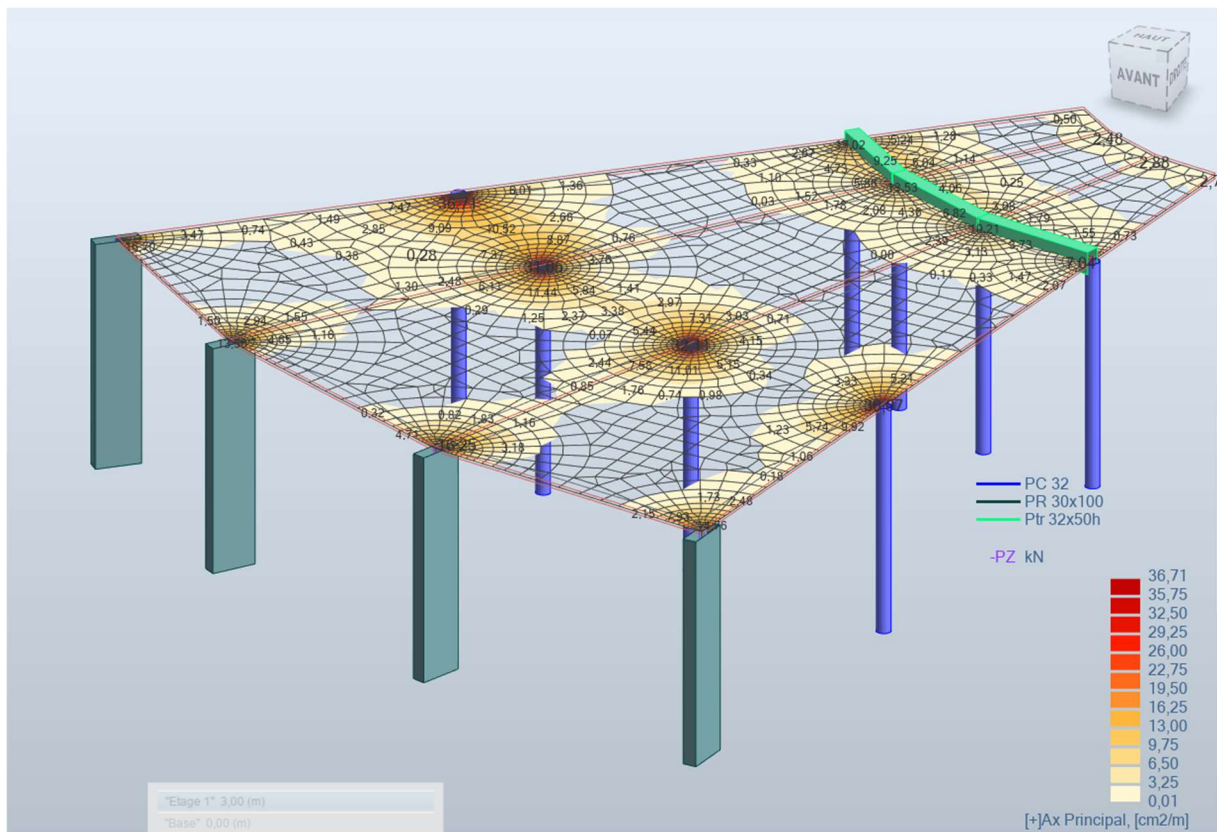
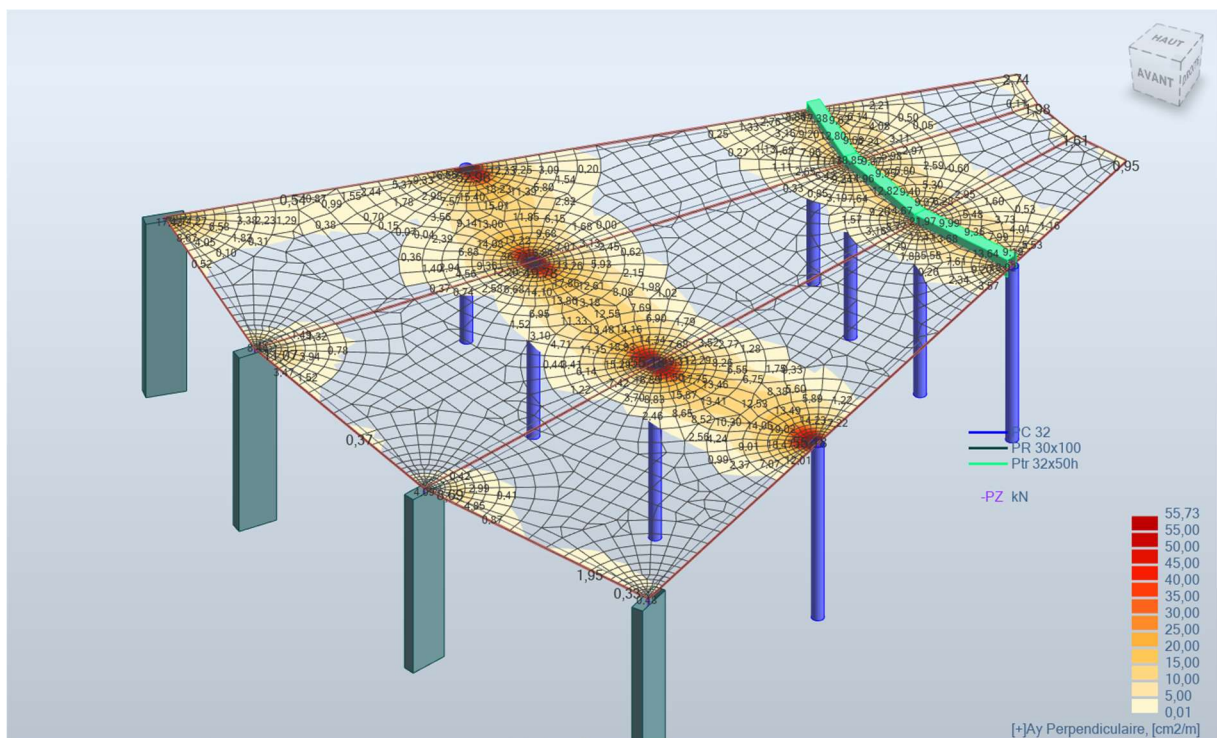
- Zones intermédiaires entre poutre noyées, en partie inférieure, direction X :  $9.12 \text{ cm}^2/\text{m} < 9.24 \text{ cm}^2/\text{m}$ , soit un taux de travail 99% par rapport à la section d'acier existante.

- Zones intermédiaires entre poutre noyées, en partie inférieure, direction Y :  $9.93 \text{ cm}^2/\text{m} > 9.24 \text{ cm}^2/\text{m}$ , soit un taux de travail 107% par rapport à la section d'acier existante.

- Zones intermédiaires entre poutre noyées, en partie supérieure, direction X :  $11.44 \text{ cm}^2/\text{m} < 11.6 \text{ cm}^2/\text{m}$  soit un taux de travail de 100% par rapport à la section d'acier existante.

- Zones intermédiaires entre poutre noyées, en partie supérieure, direction Y :  $13.5 \text{ cm}^2/\text{m} > 11.6 \text{ cm}^2/\text{m}$ , soit un taux de travail 116% par rapport à la section d'acier existante.

- Zones sur poutres noyées, en partie inférieure, direction X :  $10.99 \text{ cm}^2/\text{m} < 11.6 \text{ cm}^2/\text{m}$ , soit un taux de travail de 96% par rapport à la section d'acier existante.

- Zones sur poutres noyées, en partie inférieure, direction y :  $12.56 \text{ cm}^2/\text{m} < 11.6 \text{ cm}^2/\text{m}$ , soit un taux de travail de 109% par rapport à la section d'acier existante.

- Zones sur poutres noyées, en partie supérieure, direction X :  $11.44 \text{ cm}^2/\text{m} < 11.6 \text{ cm}^2/\text{m}$ , soit un taux de travail de 99% par rapport à la section d'acier existante.

- Zones sur poutres noyées, en partie supérieure, direction y :  $14 \text{ cm}^2/\text{m} < 11.6 \text{ cm}^2/\text{m}$ , soit un taux de travail de 120% par rapport à la section d'acier existante.

Nous pouvons conclure que la dalle champignon est légèrement sous dimensionnée par endroits en tenant compte des normes de calculs actuelles. Cela peut s'expliquer par l'évolution des normes qui sont beaucoup plus défavorables et sécuritaires aujourd'hui qu'elles ne l'étaient à l'époque.

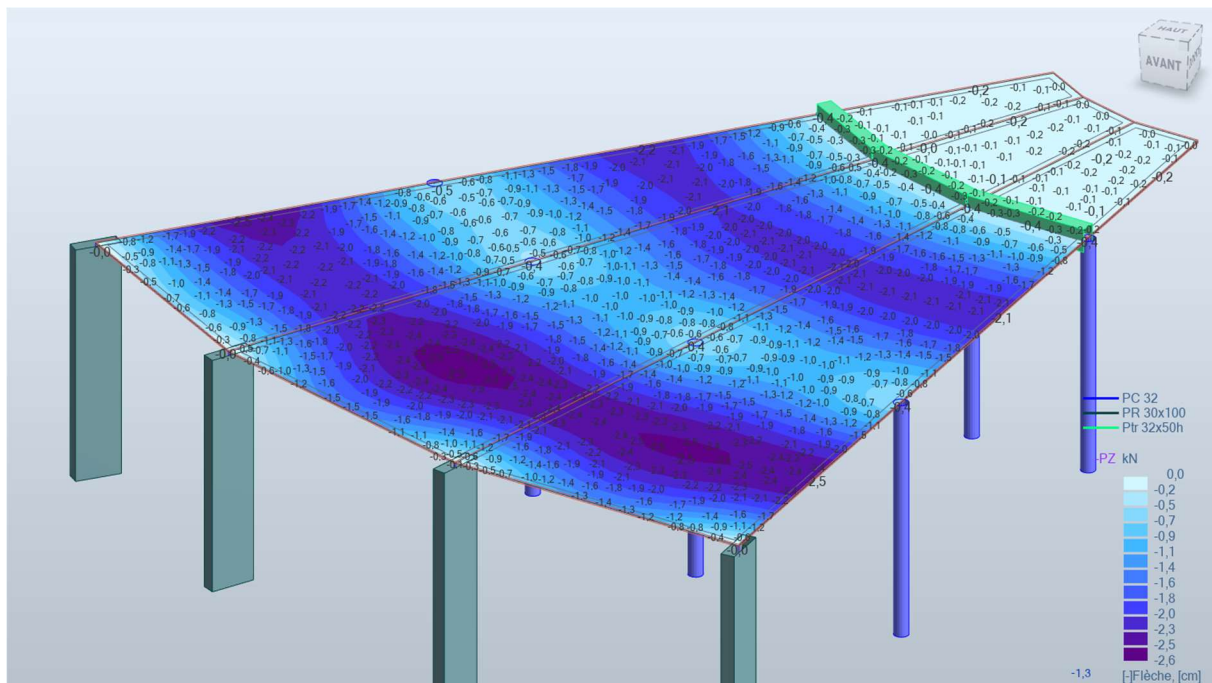
Résultats de la vérification aux ELS : flèche verticale

La flèche maximale est de 2.5 cm. Le taux de travail aux ELS est donc de 178%.

Le plancher haut du RDC est sous dimensionné aux ELS.

Cela peut notamment s'expliquer par le fait qu'à l'époque de sa conception, la flèche nuisible n'ait pas été prise en compte par les concepteurs, mais seulement une flèche normale de  $L/250$  (nous aurions dans ce cas un taux de travail de 90% aux ELS).

**Le plancher haut RDC en dalle champignon n'admet donc aucune surcharge supplémentaire. Dans le cadre de la rénovation, les surcharges ne devront pas dépasser celles qui existent aujourd'hui comme pris en compte dans nos hypothèses (chapitre 6.1).**
