25 - BESANÇON  
**ANCIENNE INTENDANCE DE FRANCHE-COMTÉ**

TRAVAUX DE RESTAURATION DES TOITURES DE LA PORTERIE DE L’HÔTEL  
PRÉFECTORAL DU DOUBS ET AMÉNAGEMENTS INTÉRIEURS DE L’AILE EST

PRO-DCE

**02\_ANALYSE DE L’ÉTAT EXISTANT**

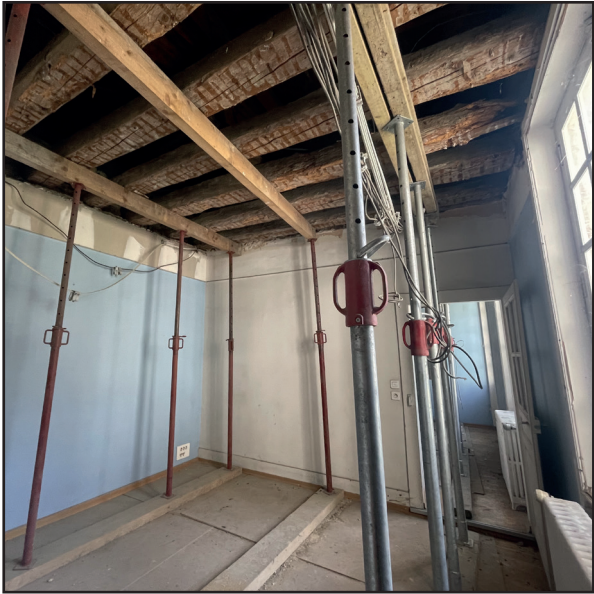
① Vue d'une des salles de l'aille Ouest (ancienne conciergerie). L'ensemble du plafond en plâtre a été déposé et la pièce est entièrement écopée. On observe que les solives reposent, côté cour, directement au niveau du linteau des fenêtres.

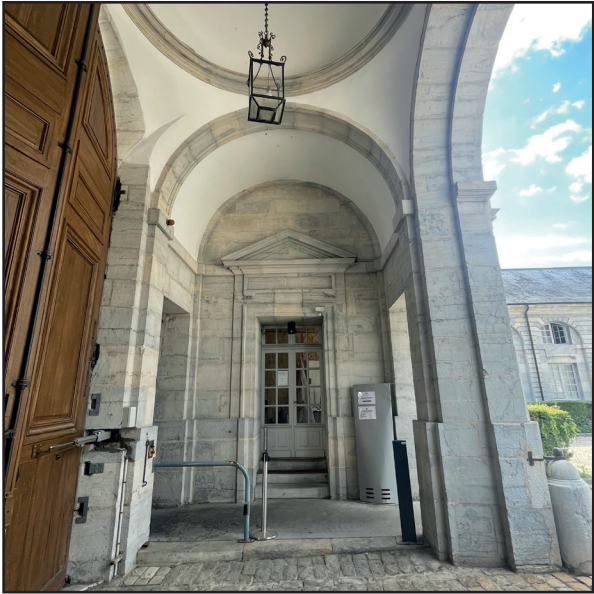
② Espace sous voûte du corps central. Dégradation de la pierre au niveau des gonds de la porte cochère, et intégration inesthétique du système d'ouverture automatique.

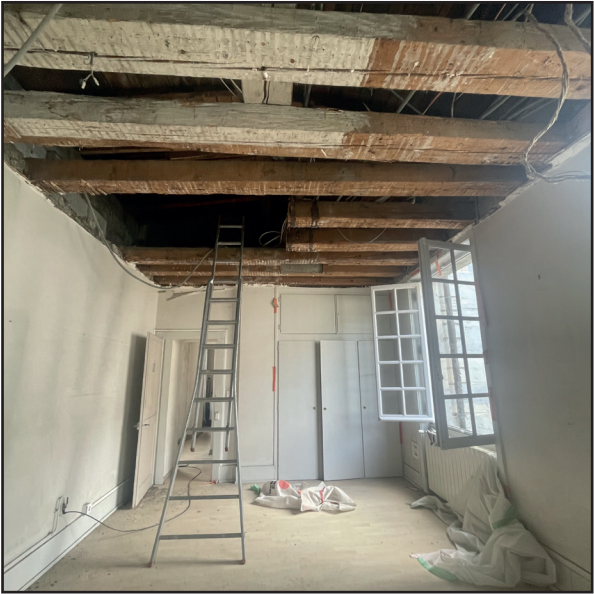
③ Vue d'une des salles de l'aille Ouest (ancien bureau). Deux solives ont été sciées et sont actuellement soutenues par un système d'écobles et d'IPN reposant sur les solives adjacentes.

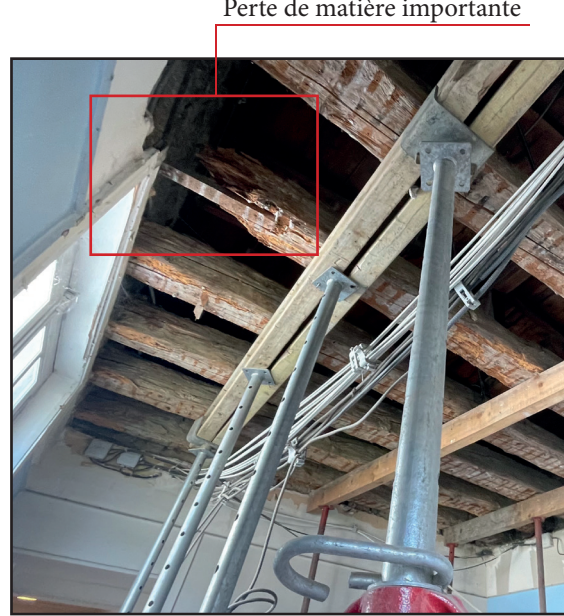
Le rapport phytosanitaire établi par le Cabinet LAURENT Patrick, Mycologue, Expert (annexé au dossier) fait état de la présence de *Gloeophyllum abietinum*, champignon lignivore, occasionnant des moisissures cubiques, ainsi que d'une infestation par des insectes xylophages (capricornes).

① *Vue des solives du plafond de l'aile Ouest*  
La majorité des solives sont vermoulues et dégradées.  
On observe également une importante perte de matière sur certaines d'entre elles.

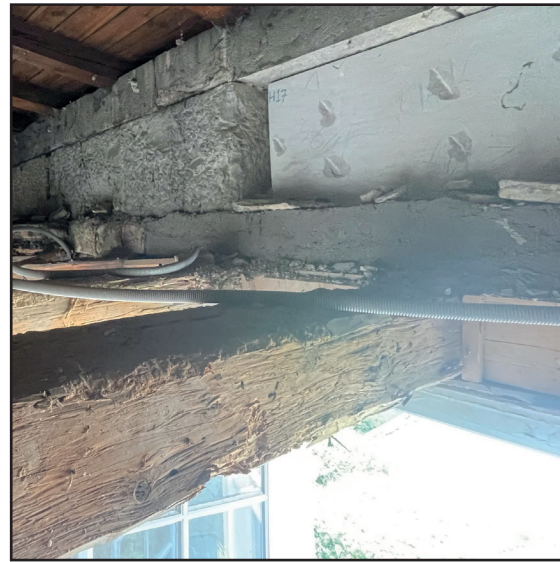
② *Vue sur les solives de l'aile Est*  
Les solives sont ponctuellement encastrees au niveau  
du linteau des fenetres.

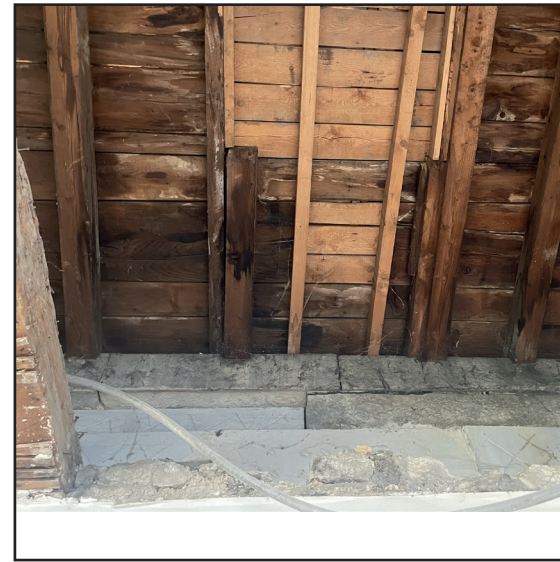
③ *Vue sur les voliges de l'aile Est*  
Traces importantes d'infiltration d'eau sur les voliges et sur les chevrons, et présences d'interventions récentes sur la couverture (voliges et compléments de chevrons neufs).

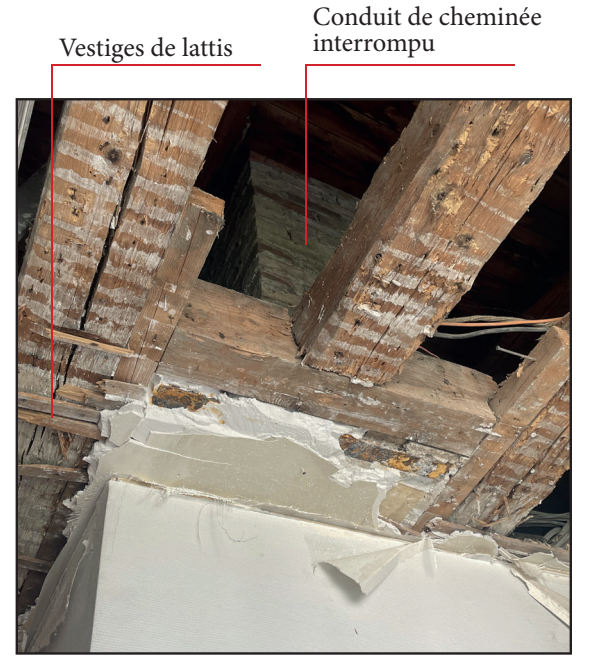
④ *Vu sur les vestiges d'une cheminée aujourd'hui obsolète, depuis l'ancien poste de police de l'aile est.*  
La souche de cheminée est visiblement interrompue et sa charge est reprise par un chevêtre créé au niveau des solives.

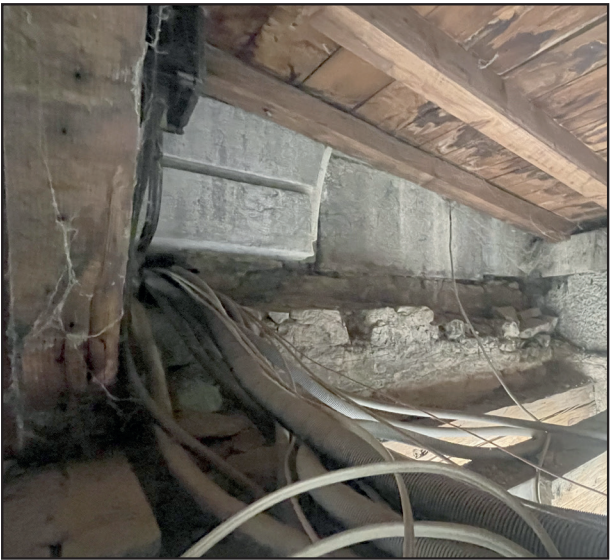
① Mur du bâtiment de l'aile en retour  
On observe une importante arrivée de câbles au travers de la maçonnerie.

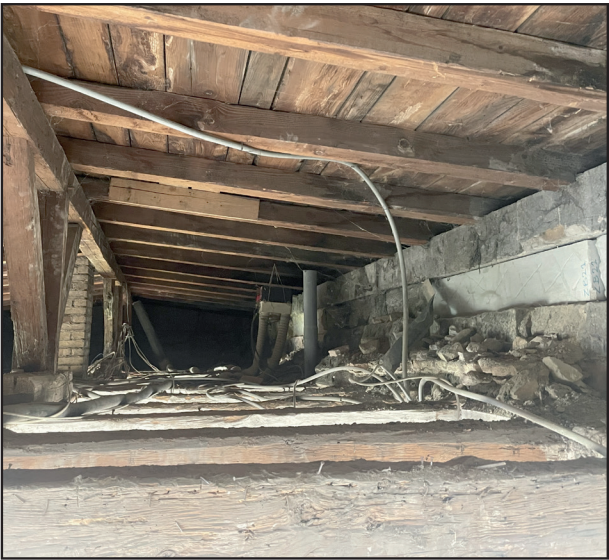
② Vue du comble de l'aile Est, maçonnerie côté rue

Traces d'anciens empochements correspondant vraisemblablement à l'arrivée des chevrons de la croûpe aujourd'hui disparue

Système d'étrier soutenant les solives sectionnées

Important passage de câbles au travers de la maçonnerie de l'aile en retour

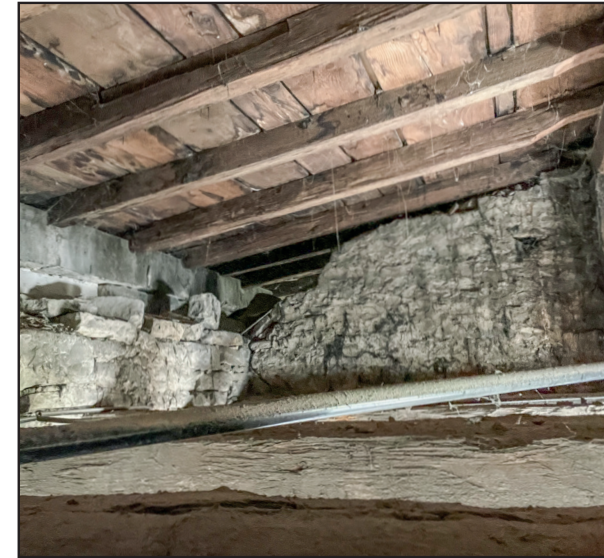
① *Vu depuis la charpente de l'aile Ouest vers le mur de refend*  
Des taches d'humidité indiquent la présence d'infiltrations d'eau par la couverture, visibles sur les voliges et les chevrons. Les enduits du mur de refend sont en mauvais état de conservation, et certaines maçonneries, côté façade sur rue, sont désorganisées.

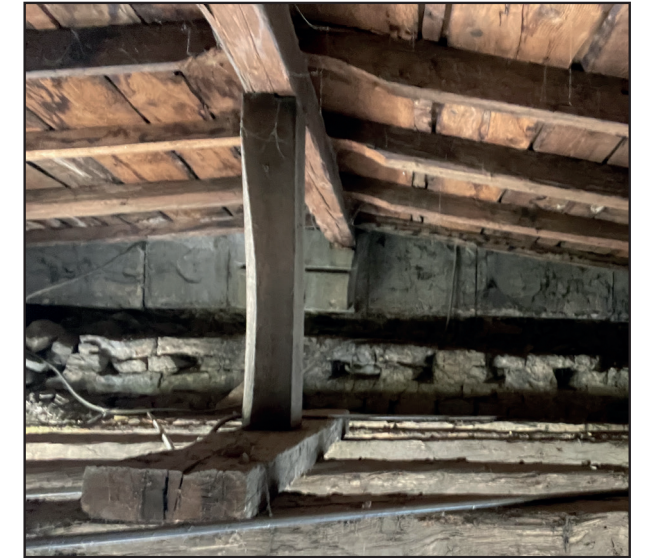
② *Vue sur un des poinçons de la charpente de l'aile Ouest*  
Le poinçon pose sur une planche de bois, vestige de l'ancien plancher en bois. Des traces d'empochements ainsi qu'une engravure le long de la maçonnerie sont visibles sur le mur de l'aile en retour (Ouest).

Solive en mauvais état de conservation

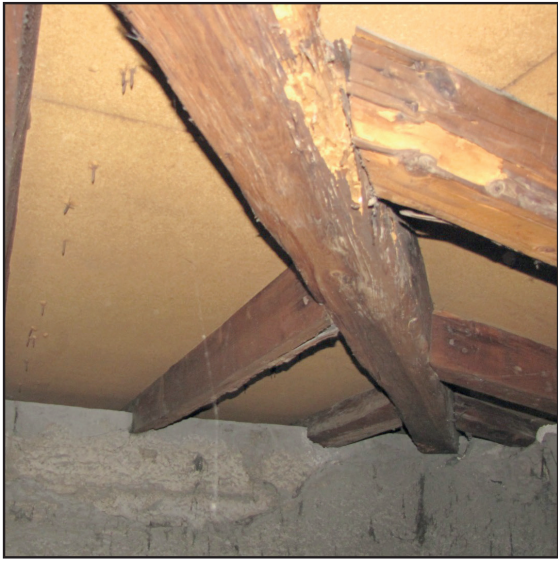
② Vue d'un des arêtiers de la charpente du corps central  
Source : Rapport de diagnostic réalisé par Gabriela Guzman, Architecte du patrimoine, janvier 2021  
Dégradation des bois au niveau de l'assemblage et présence d'une volige en panneau de bois aggloméré.

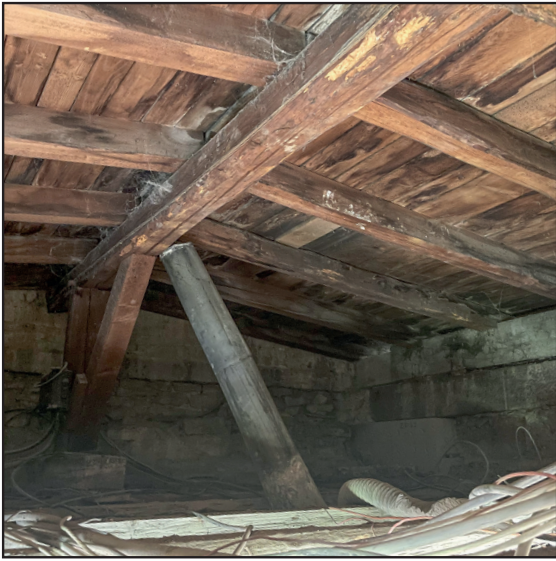
③ Vue dans les combles de l'aile Est côté corps central  
Présence généralisée de traces d'infiltration d'eau.
