## **CONSTAT EXPERTAL**

DOSSIER PORTERIE HOTEL PREFECTORAL DU DOUBS à BESANÇON 25

**Rapport EA25\_033**

**Concernant la visite sur site du 11 juillet 2025 à 13 h 30.**

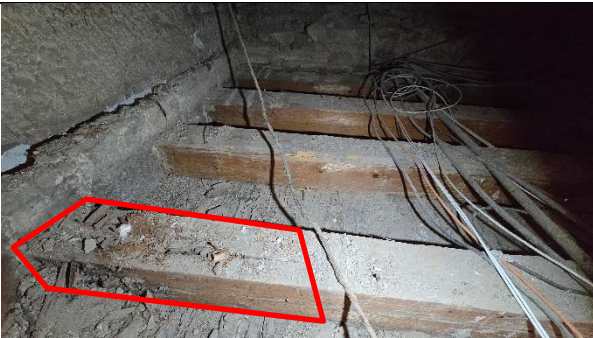
| PARTIES D'IMMEUBLES BATIES visitées (1) | OUVRAGES PARTIES D'OUVRAGES et éléments (2) | RESULTAT DU DIAGNOSTIC D'INFESTATION (3) | CONSTATATIONS DIVERSES ou PHOTOGRAPHIES |
|---|---|---|---|
| Photo n° 1<br><b>Comble</b> | Aile Est<br>Contre le mur<br>du porche | Quatrième solive<br>L'about est carié par une pourriture cubique importante, due à la présence d'un lenzite, sur une longueur d'environ 80 cm... | |

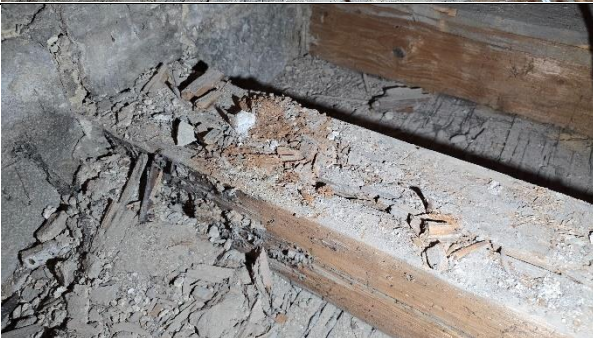
| PARTIES D'IMMEUBLES BATIES visitées (1) | OUVRAGES PARTIES D'OUVRAGES et éléments (2) | RESULTAT DU DIAGNOSTIC D'INFESTATION (3) | CONSTATATIONS DIVERSES ou PHOTOGRAPHIES |
|---|---|---|---|
| Photo n° 2 | | ...dont détail ci-contre. | |

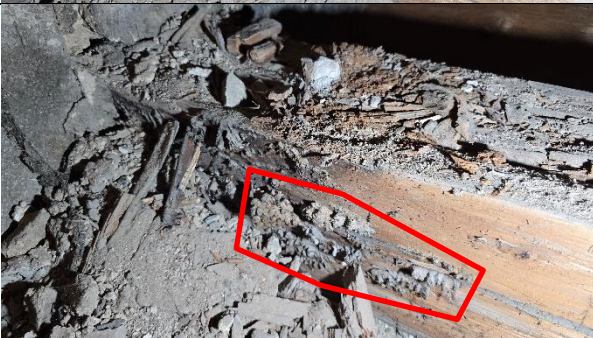
| PARTIES D'IMMEUBLES BATIES visitées (1) | OUVRAGES PARTIES D'OUVRAGES et éléments (2) | RESULTAT DU DIAGNOSTIC D'INFESTATION (3) | CONSTATATIONS DIVERSES ou PHOTOGRAPHIES |
|---|---|---|---|
| Photo n° 3 | | On remarque sur le flanc gauche, des xylostromes de lenzite, sur lesquels nous effectuons notre premier prélèvement et dont l'analyse révèle qu'il s'agit d'un <i>Gloeophyllum abietinum</i> (ou lenzite des résineux) | |

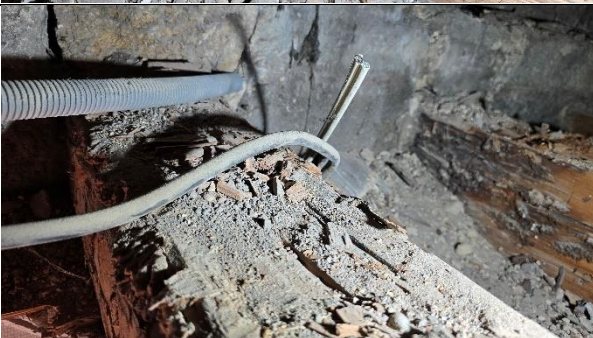
| PARTIES D'IMMEUBLES BATIES visitées (1) | OUVRAGES PARTIES D'OUVRAGES et éléments (2) | RESULTAT DU DIAGNOSTIC D'INFESTATION (3) | CONSTATATIONS DIVERSES ou PHOTOGRAPHIES |
|---|---|---|---|
| Photo n° 4 | | Le cinquième about de solive est également fortement carié, par cette même pourriture cubique due à la présence du lenzite <i>Gloeophyllum abietinum</i> ... | |

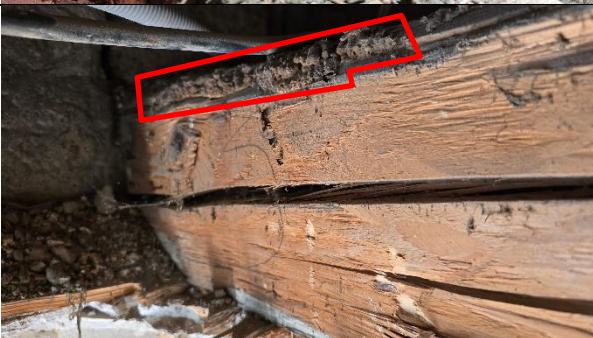
| PARTIES D'IMMEUBLES BATIES visitées (1) | OUVRAGES PARTIES D'OUVRAGES et éléments (2) | RESULTAT DU DIAGNOSTIC D'INFESTATION (3) | CONSTATATIONS DIVERSES ou PHOTOGRAPHIES |
|---|---|---|---|
| Photo n° 5 | | ...dont on constate également le développement de xylostromes (sorte de sporophores avortés et stériles). | |

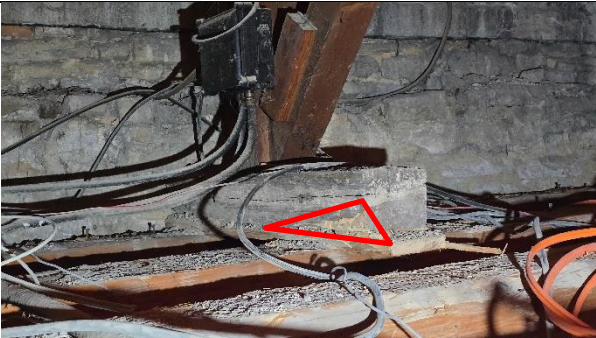
| Photo n° 6 | Aile Est<br>Mur côté rue | Blochet vermoulu... | |

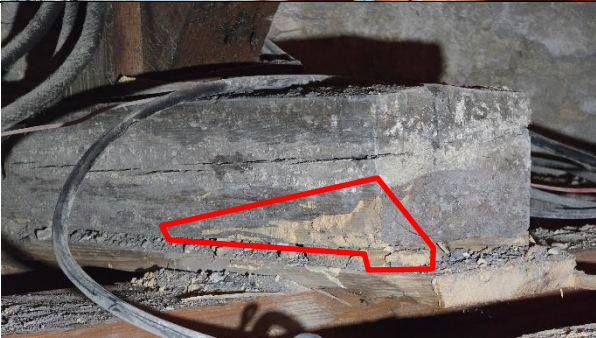
| Photo n° 14 | | ...dont détail ci-contre.<br>Pièce à purger et à traiter. | |

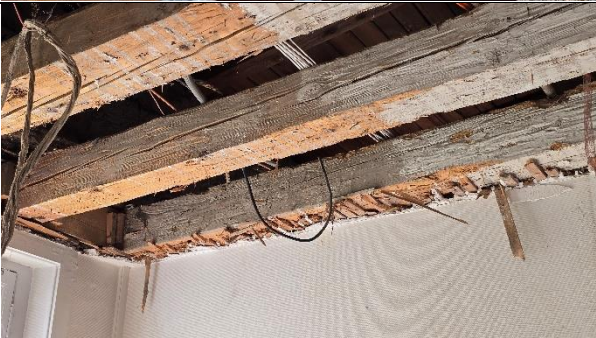
| Photo n° 7<br>RDC | Aile Est, pièce<br>contre le<br>bâtiment Est | Ces solives sont<br>particulièrement infestées<br>par des larves xylophages<br>de capricorne des maisons<br><i>Hylotrupes bajulus</i> ... | |

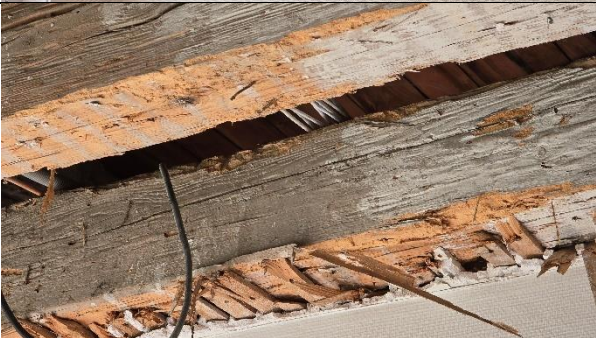
| Photo n° 8 | | ...dont détail ci-contre | |

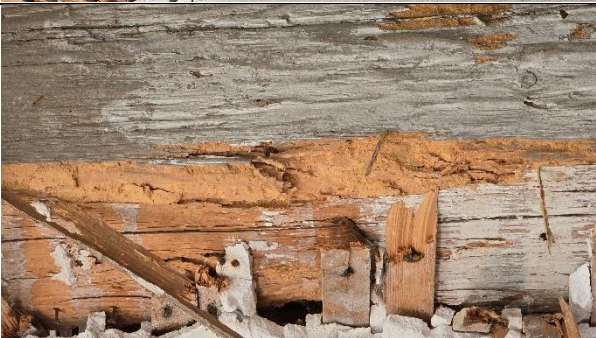
| Photo n° 9 | | La vermoulure est<br>importante.<br>Si la section restante le<br>permet, ces solives<br>peuvent être purgées par<br>bûchage, puis traitées dans<br>les parties saines ; sinon<br>elles seront déposées et<br>remplacées. | |

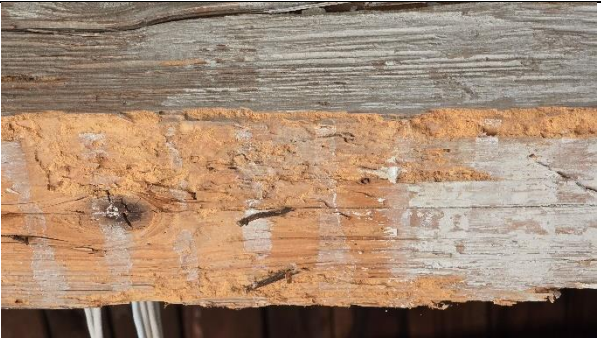
| <b>Photo n° 10</b><br><br><b>RDC</b> | Aile Est, pièce<br>contre le<br>bâtiment Est | Idem | |

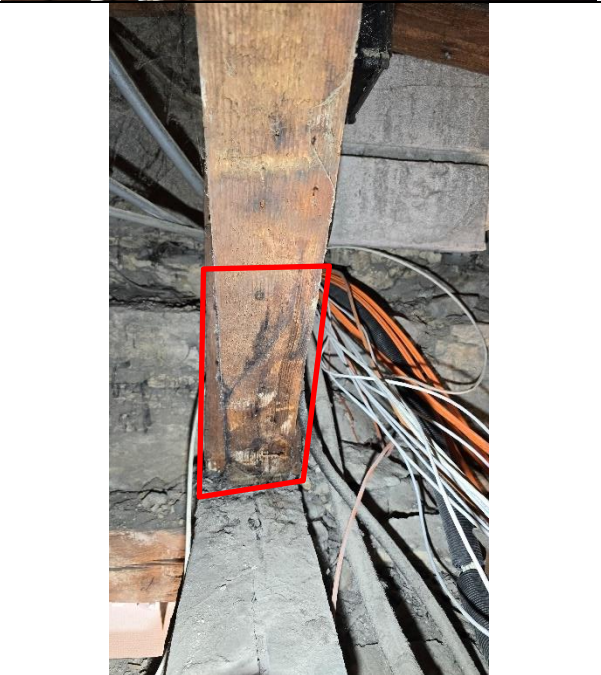
| <b>Photo n° 11</b><br><br><b>Comble</b> | Contre le mur<br>du bâtiment Est | Cet about d'arbalétrier est<br>quelques carié par la<br>présence de lenzite, qui<br>produit une pourriture<br>cubique caractéristique... | |

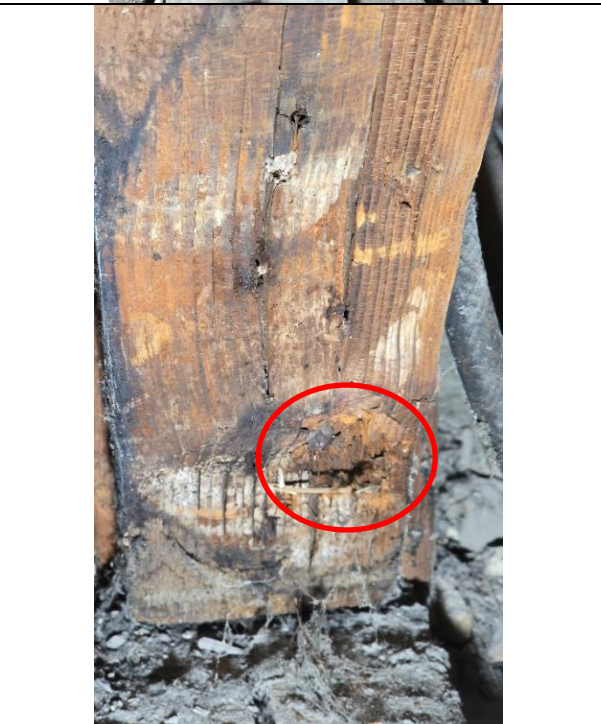
| <b>Photo n° 12</b> | | ...dont détail ci-contre.<br><br>La carie doit être purgée,<br>la partie saine restante<br>peut faire l'objet d'un<br>traitement fongicide. | |

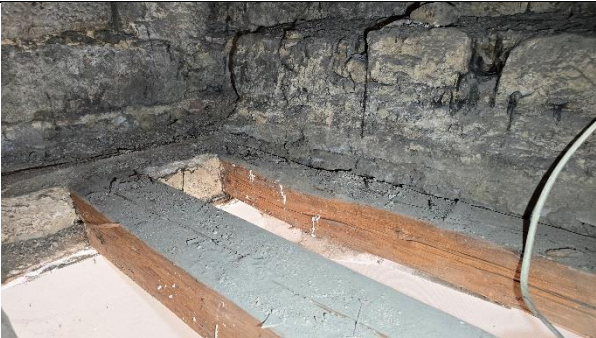
| <b>Photo n° 13</b><br><b>Comble</b> | Aile Est, pièce contre le bâtiment Est | Cette « muralière » est fortement cariée vers l'about donnant côté rue... | |

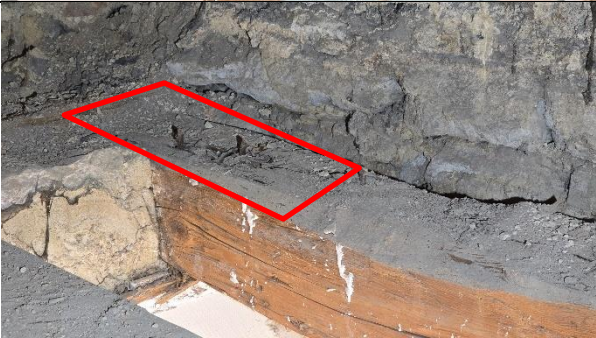
| <b>Photo n° 14</b> | | ...dont détail ci-contre. | |

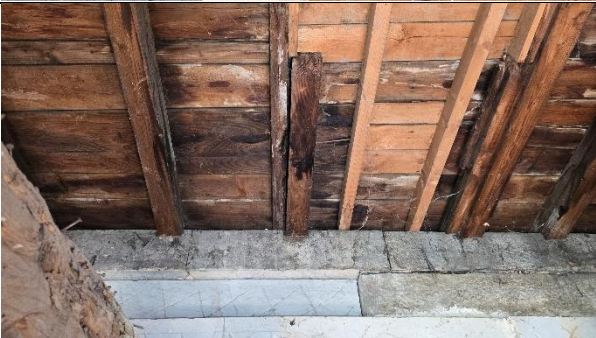
| <b>Photo n° 15</b> | Aile Est<br>Volige centrale, côté rue | On observe des traces de coulures, provenant de fuites (à vérifier et à résorber), sans indice visible de champignon lignivore. | |

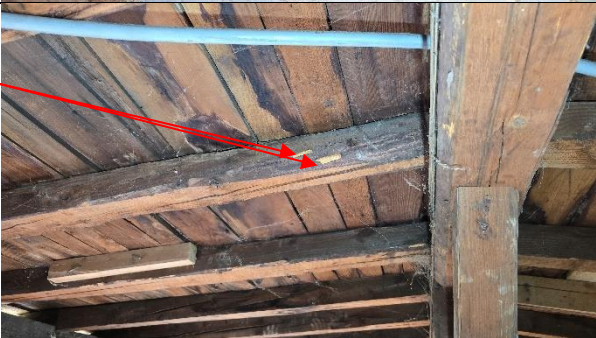
| <b>Photo n° 16</b> | | Outre les traces de coulures, on constate des zones vermoulues, en raison de la présence de larves xylophage de capricorne... | |

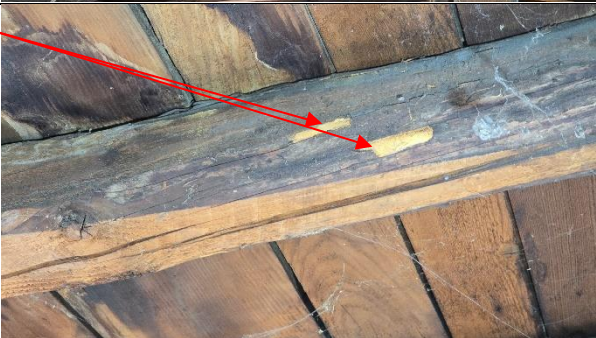
| <b>Photo n° 17</b> | | ...dont détail ci-contre. | |

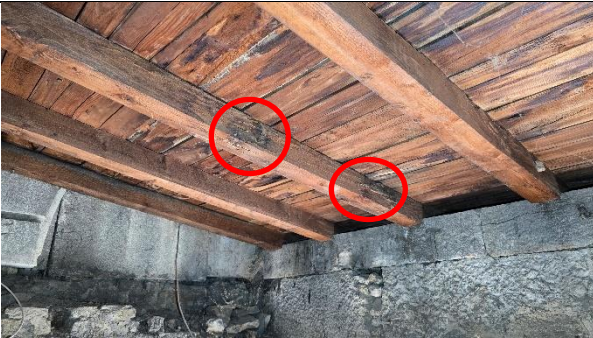
| <b>Photo n° 18</b><br><b>Comble</b> | Aile Est côté cour | Ce chevron est affaibli à deux endroits, en raison de la présence jugulée d'insectes et de champignons xylophages... | |

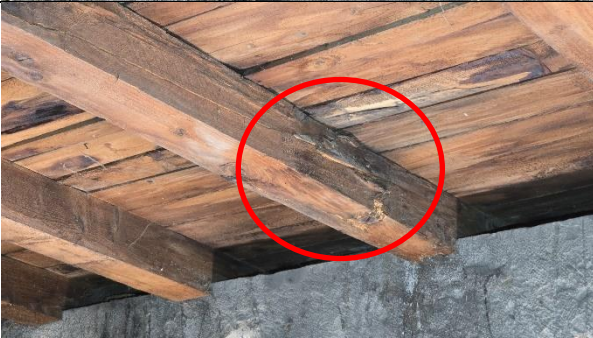
| <b>Photo n° 19</b> | | ...dont détail ci-contre... | |

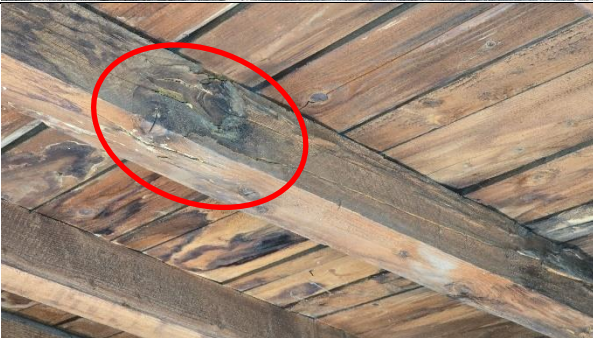
| <b>Photo n° 20</b> | | ...et ici.<br><br>Chevron à déposer. | |

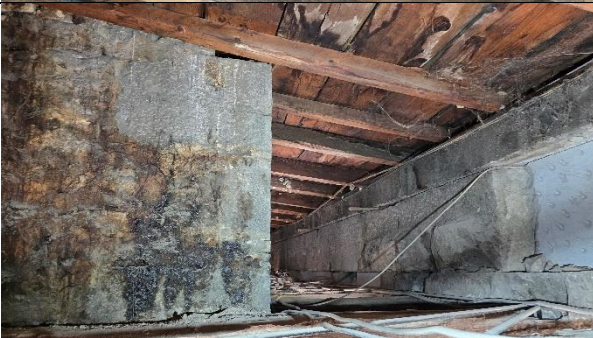
| <b>Photo n° 21</b> | Aile Ouest<br>Contre le mur du porche | Nombreuses traces de coulure dues à des fuites en toiture (à résorber) ... | |

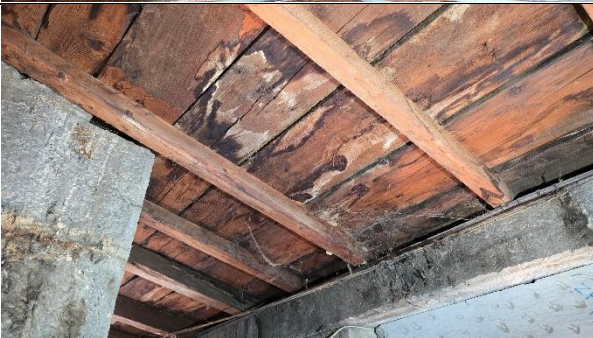
| <b>Photo n° 22</b> | | ...dont détail ci-contre.<br><br>Ces infiltrations ont produit des caries sur les solives situées au droit de ces fuites, permettant ensuite à des larves xylophages d'achever la destruction totale ou partielle des pièces de bois ci-dessous. | |

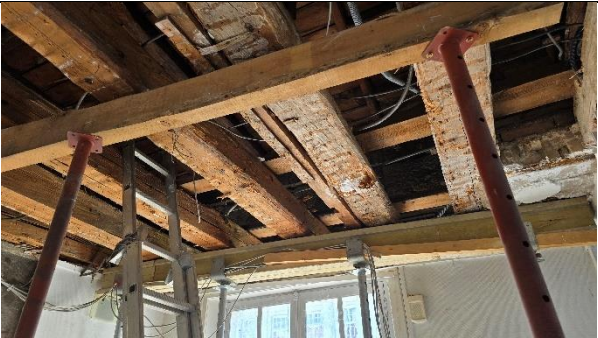
| Photo n° 23<br>RDC | Aile Ouest<br>Contre le mur<br>du porche | Solivage global fortement<br>vermoulu en raison d'une<br>infestation majeure de<br>larves xylophages de<br>capricorne... | |

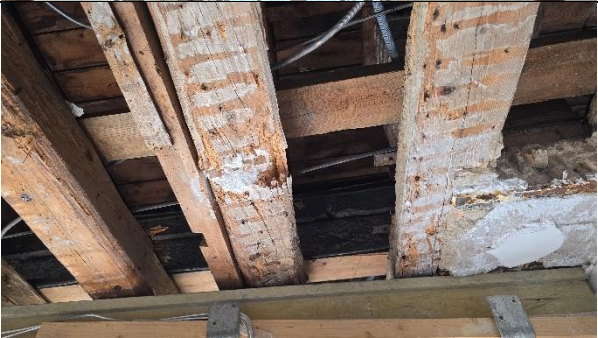
| Photo n° 24 | | ...dont détail ci-contre. | |

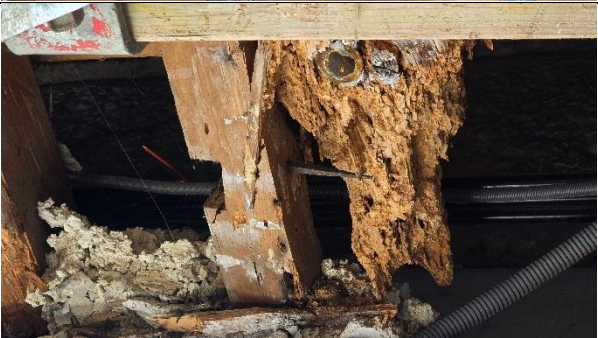
| Photo n° 25 | | Certains abouts de solive,<br>comme celui-ci ont perdu<br>toute matière en raison<br>d'une double attaque<br>xylophage, par le<br>champignon et par les<br>insectes. | |

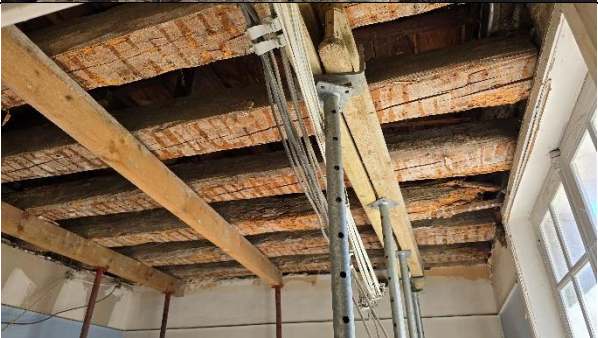
| Photo n° 26<br>RDC | Aile Ouest<br><br>Première pièce<br>contre le mur du<br>bâtiment Ouest | Etat des désordres<br>importants sur l'ensemble<br>du solivage, en raison<br>d'une double infestation<br>par des champignons<br>lignivores d'une part et<br>des insectes d'autres part. | |

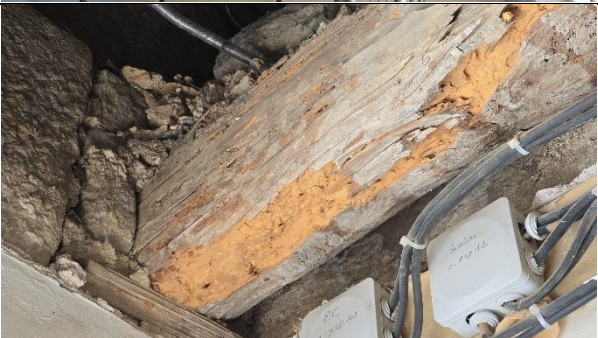
| Photo n° 27 | | Première solive, contre le<br>mur du porche,<br>massivement infesté par<br>des larves xylophages de<br>capricorne des maisons<br><b><i>Hylotrupes bajulus</i></b><br>formant une vermoulure<br>caractéristique<br>particulièrement<br>importante. | |

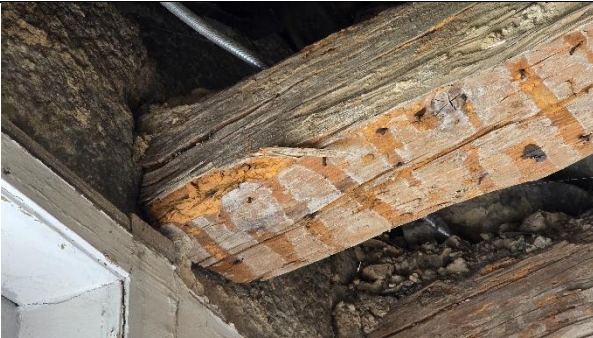
| <p><b>Photo n° 28</b></p> <p>RDC</p> | <p>Aile Ouest</p> <p>Première pièce contre le mur du bâtiment Ouest</p> | <p>Seconde solive également infestée par le capricorne.</p> | |

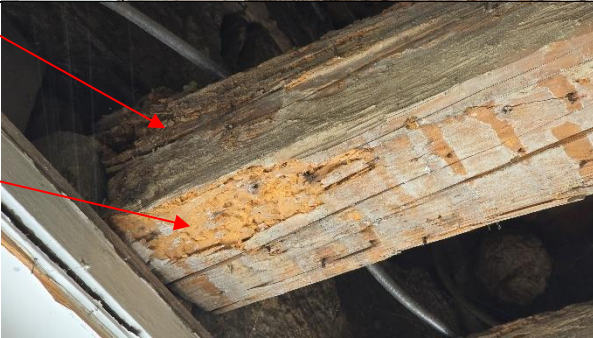
| <p><b>Photo n° 29</b></p> | | <p>Cette troisième solive est cariée par une pourriture cubique, vers l'about donnant sur le mur côté cour.</p> <p>On constate également une importante vermoulure, due aux larves des insectes xylophages.</p> | |

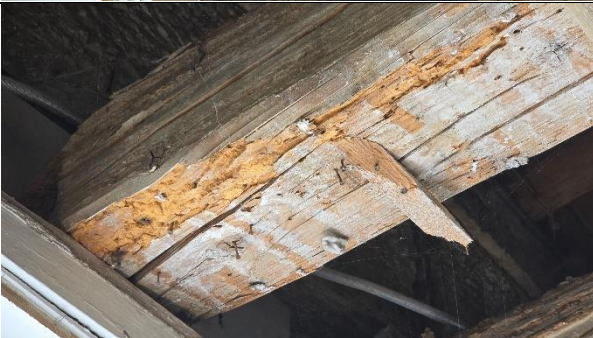
| <p><b>Photo n° 30</b></p> | | <p>Importante vermoulure sur la quatrième solive, due aux larves des insectes xylophages.</p> | |

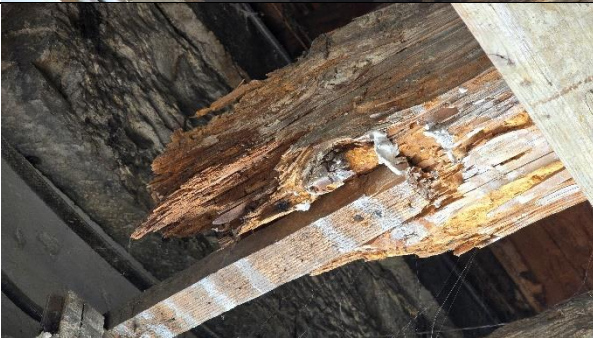
| <p><b>Photo n° 31</b></p> | | <p>Cinquième solive ayant perdue toute matière cariée par une pourriture cubique et vermoulure, due aux larves des insectes xylophages, vers l'about donnant sur le mur côté cour...</p> | |

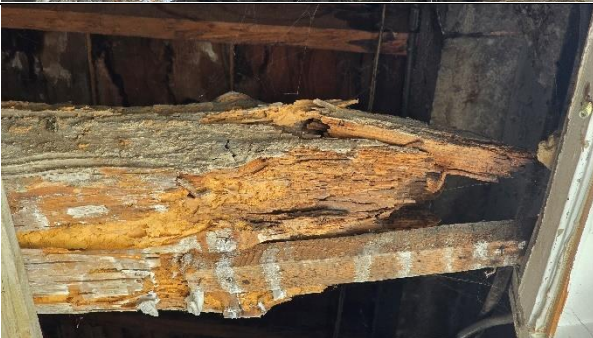
| <p><b>Photo n° 32</b></p> | | <p>...vue sur un autre angle.</p> | |

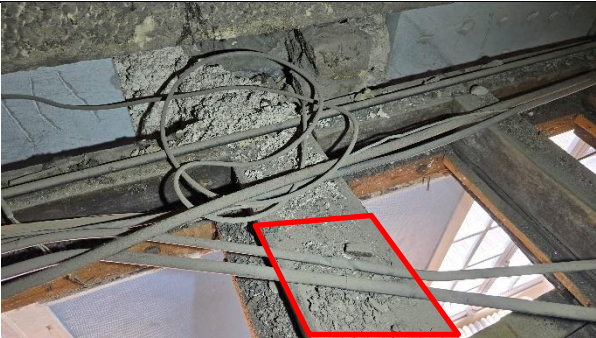
| Photo n° 33<br>Comble | Aile ouest<br>Pièce centrale | Zone cariée par le dessus. | |

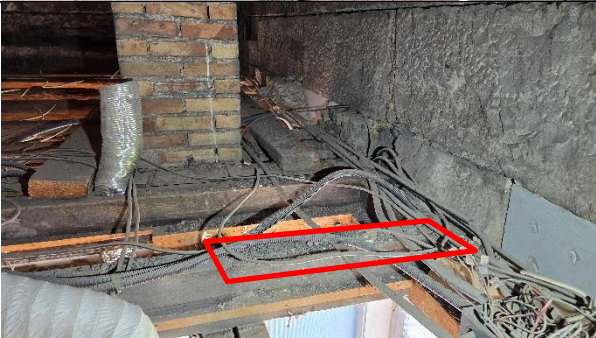
| Photo n° 34 | Aile ouest<br>Pièce centrale<br>Côté cour | Solive fortement cariée ;<br>pourriture cubique,<br>présence de lenzite... | |

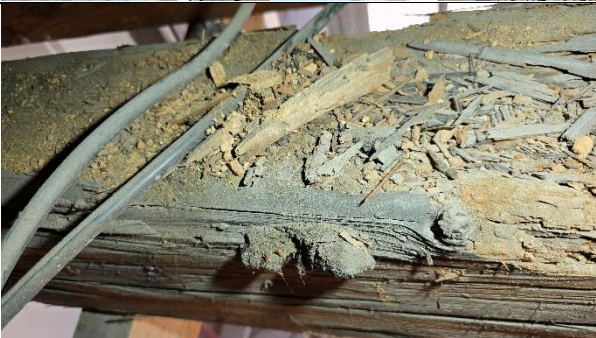
| Photo n° 35 | | ...dont détail ci-contre.<br><br>On constate des<br>xylostrome et sporophores<br>avortés, sur lequel nous<br>effectuons notre second<br>prélèvement, dont<br>l'analyse confirme le<br>lenzite <i>Gloeophyllum<br/>abietinum</i> . | |

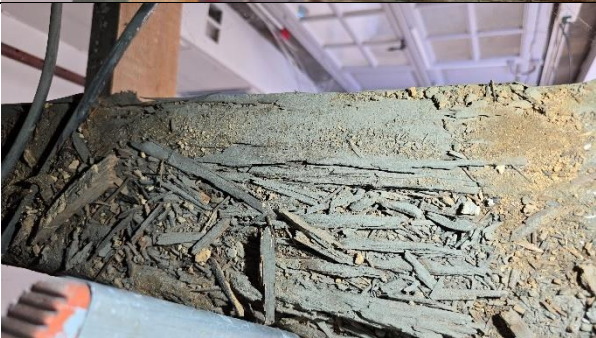
| Photo n° 36 | | La solive est fortement<br>cariée dans sa partie<br>centrale... | |

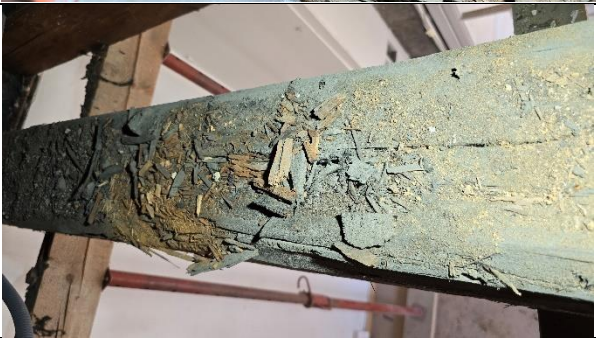
| Photo n° 37 | | ...tout comme sa voisine. | |

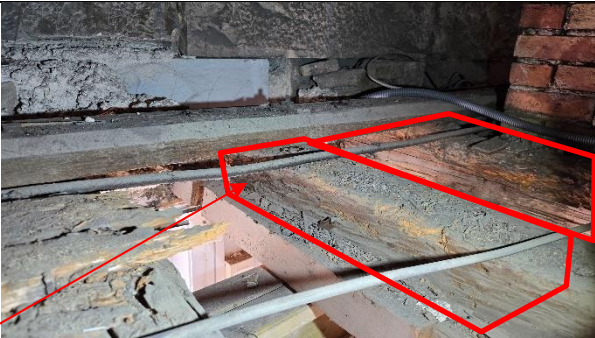
| Photo n° 38<br>Comble | Aile ouest<br>Pièce centrale | Les deux solives, dont l'une contre la cheminée et la seconde en se dirigeant vers le porche, sont fortement cariées par cette pourriture cubique produite par le lenzite <i>Gloeophyllum abietinum</i> ... | |

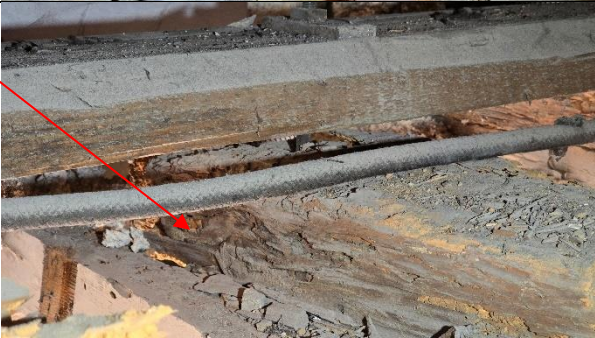
| Photo n° 39 | | ...dont détail ci-contre | |

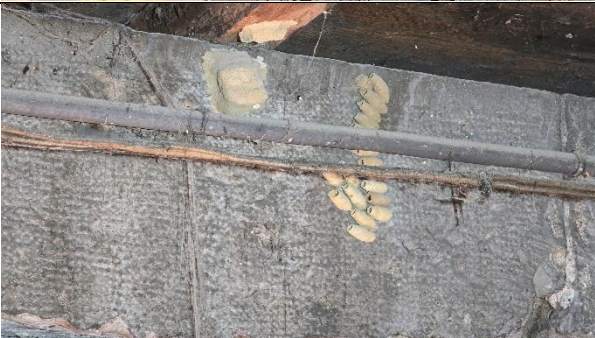
| Photo n° 40 | | Urnes en terre de la guêpe maçon ou potière <i>Sceliphron curvatum</i> construites sur la pierre. | |

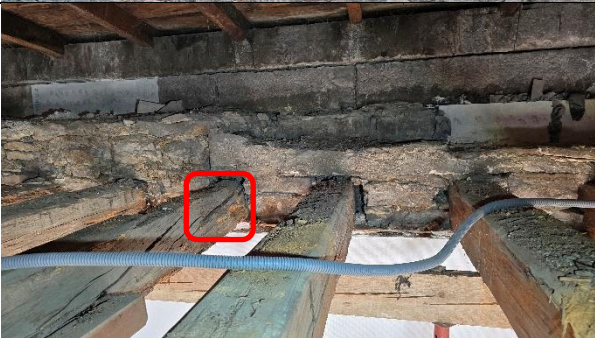
| Photo n° 41 | | La majorité des solives sont soit à purger et vraisemblablement à déposer à et remplacer.<br><br>Cet about est dégradé autant par les larves xylophages, que par le champignon... | |

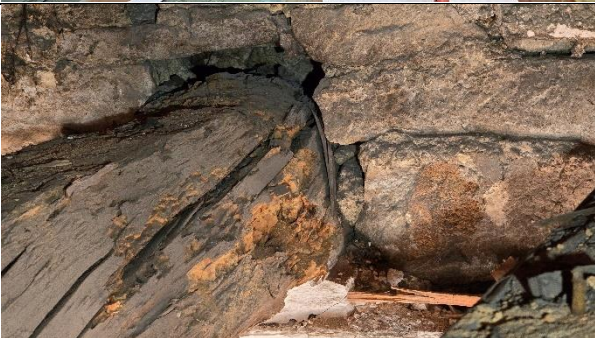
| Photo n° 42 | | ...dont détail ci-contre. | |

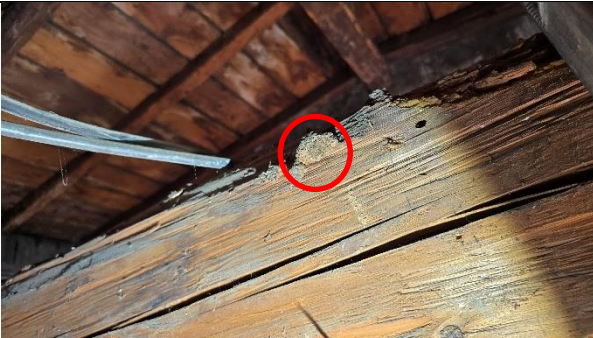
| Photo n° 43<br>Comble | Aile ouest<br>Pièce contre le mur du porche | On retrouve un xylostrome de lenzite <i>Gloeophyllum abietinum</i> sur cette solive non loin du mur du porche... | |

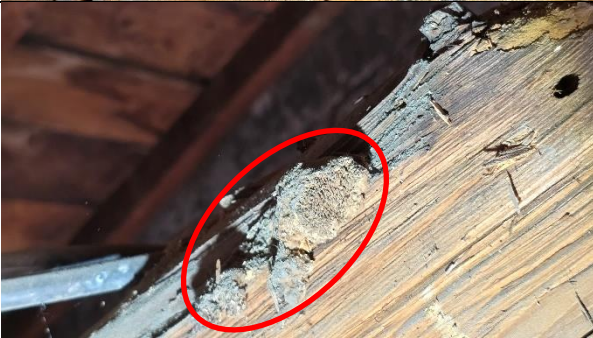
| Photo n° 44 | | ...dont détail ci-contre. | |

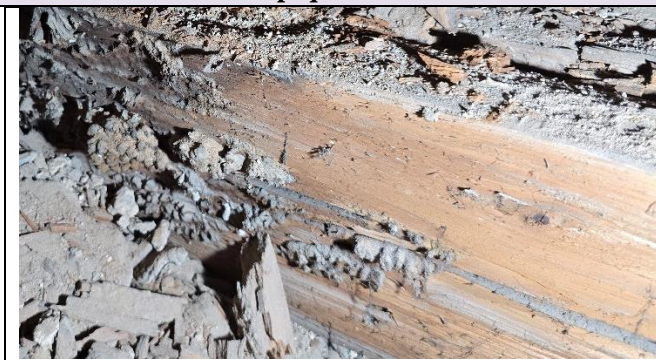
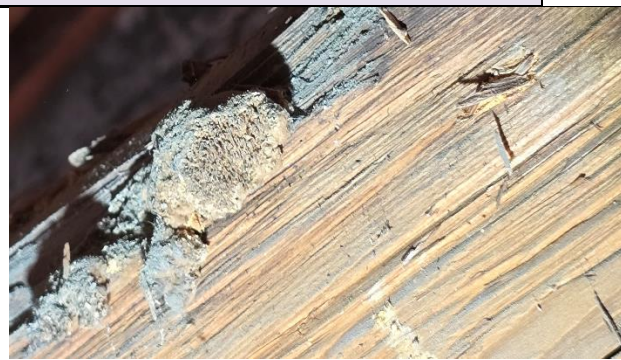
Xylostrome de lenzite, sorte de lusus non fertile du champignon, avec réaction noire instantanée au KOH

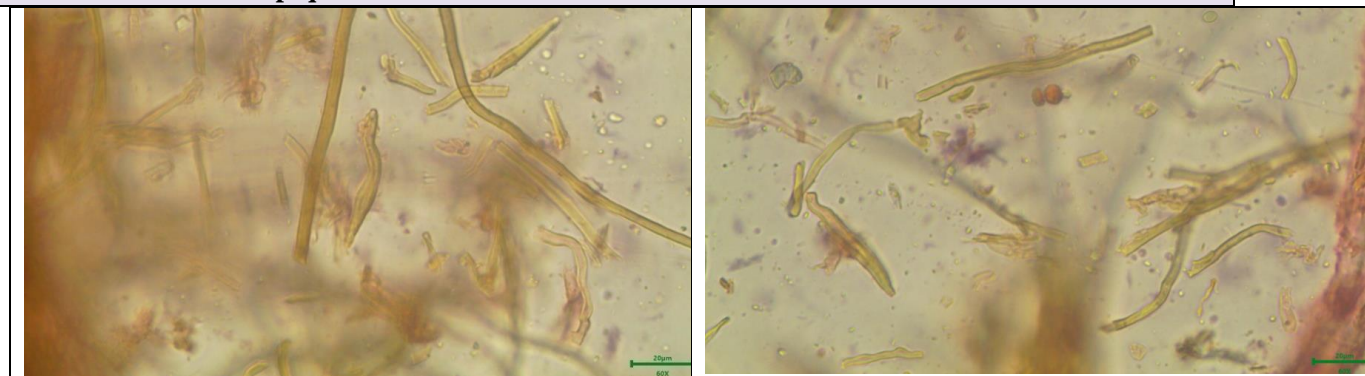
Système hyphal trimitique : Hyphes génératrices hyalines, larges de 1,5-2  $\mu\text{m}$ , cloisonnées et bouclées.  
Hyphes squelettiques brunâtres, à parois épaisses, larges de 3-5  $\mu\text{m}$ .  
Hyphes conjonctives hyalines, à parois épaisses, sinueuses et fortement ramifiées, larges de 2-5  $\mu\text{m}$ , cloisonnées et bouclées.
