### PRE-RAPPORT DE REPERAGE DES MATERIAUX ET PRODUITS CONTENANT DE L'AMIANTE AVANT TRAVAUX

Identification du bien : Bâtiment C

Situation du bien : Campus de la Métare – St Etienne

Programme de travaux : Rénovations générales

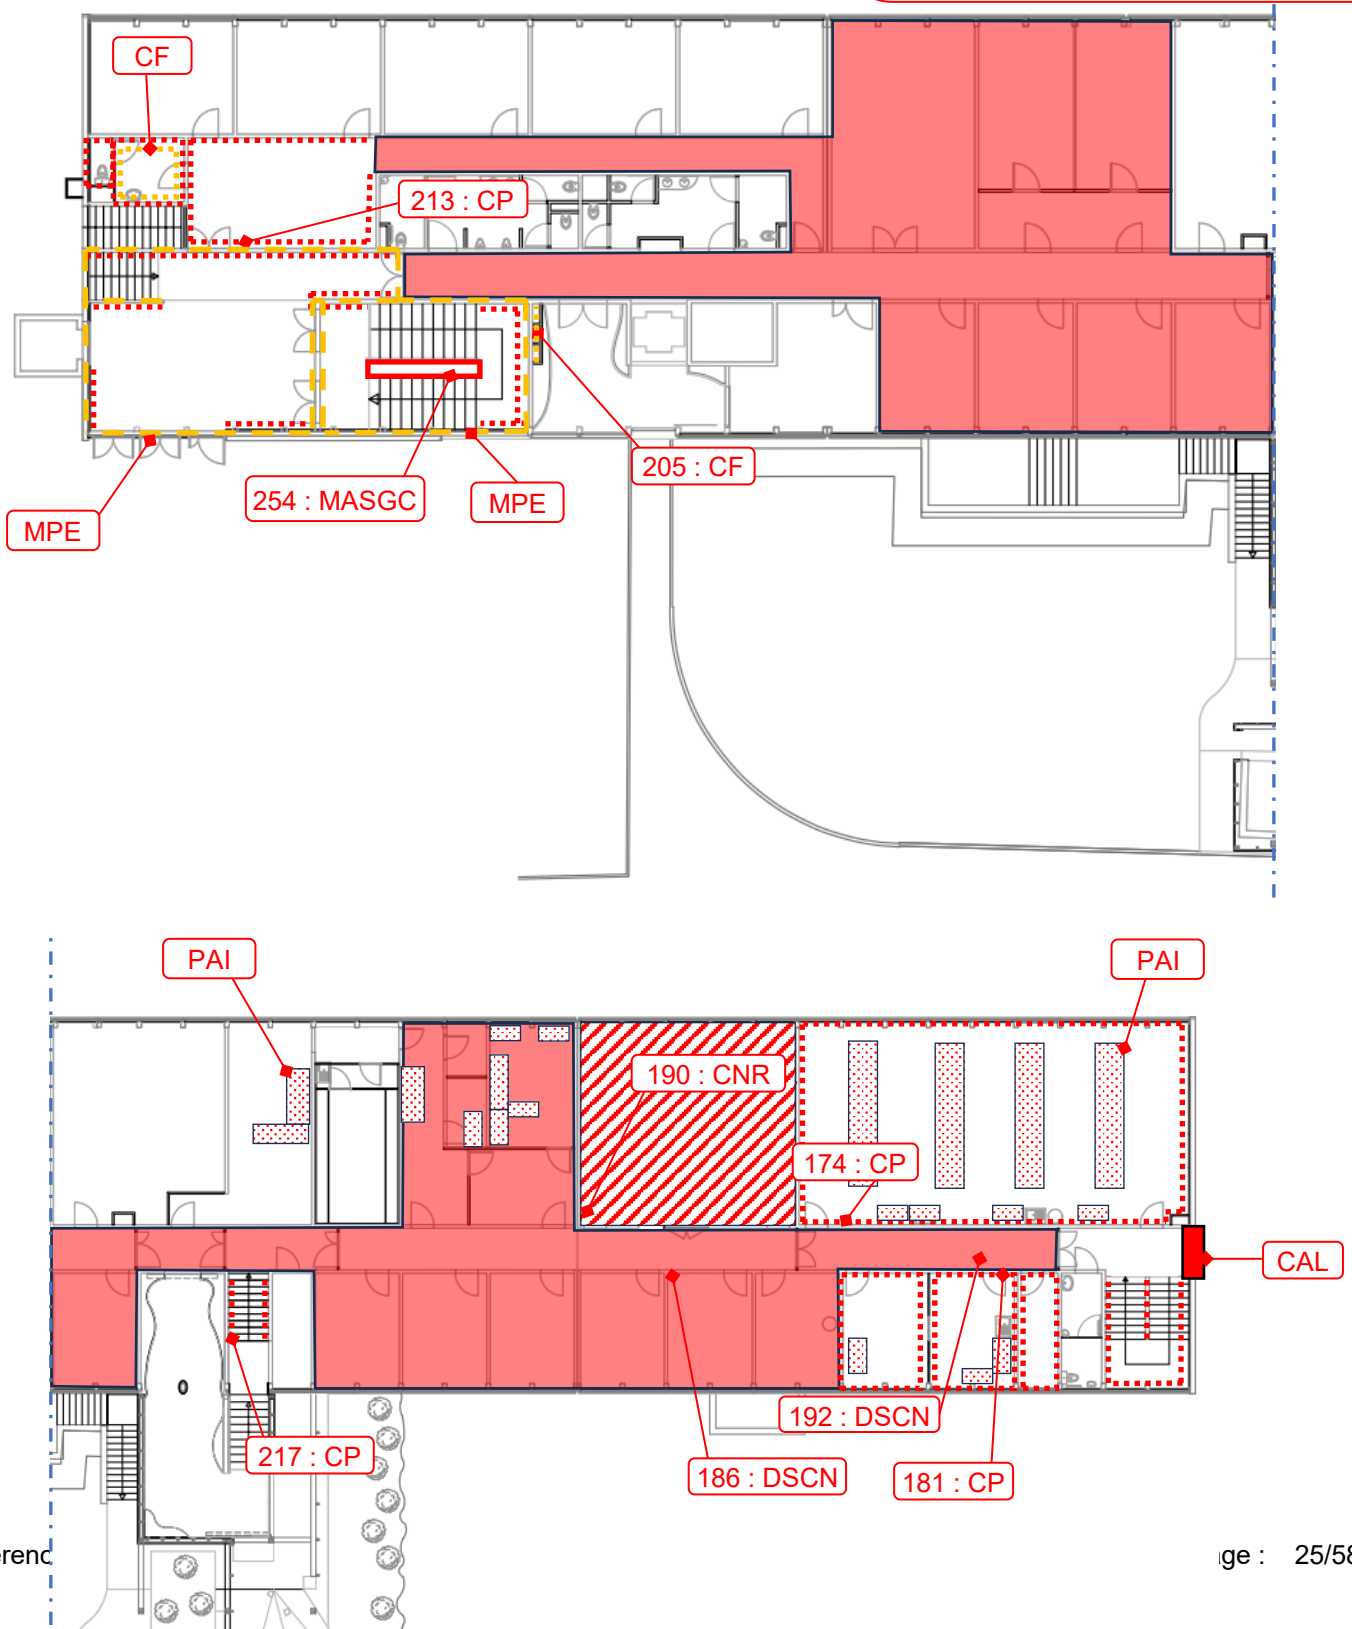
### NIVEAU 1

Les joints/mastics sous tablette alu extérieure menuiseries (échantillons positifs 245/315/317 au R+3) + joints/mastics extérieurs menuiseries (échantillons positifs 248/249 au RDC et 314 au R+3) sont tous à considérer comme contenant de l'amiante sur toutes les fenêtres.

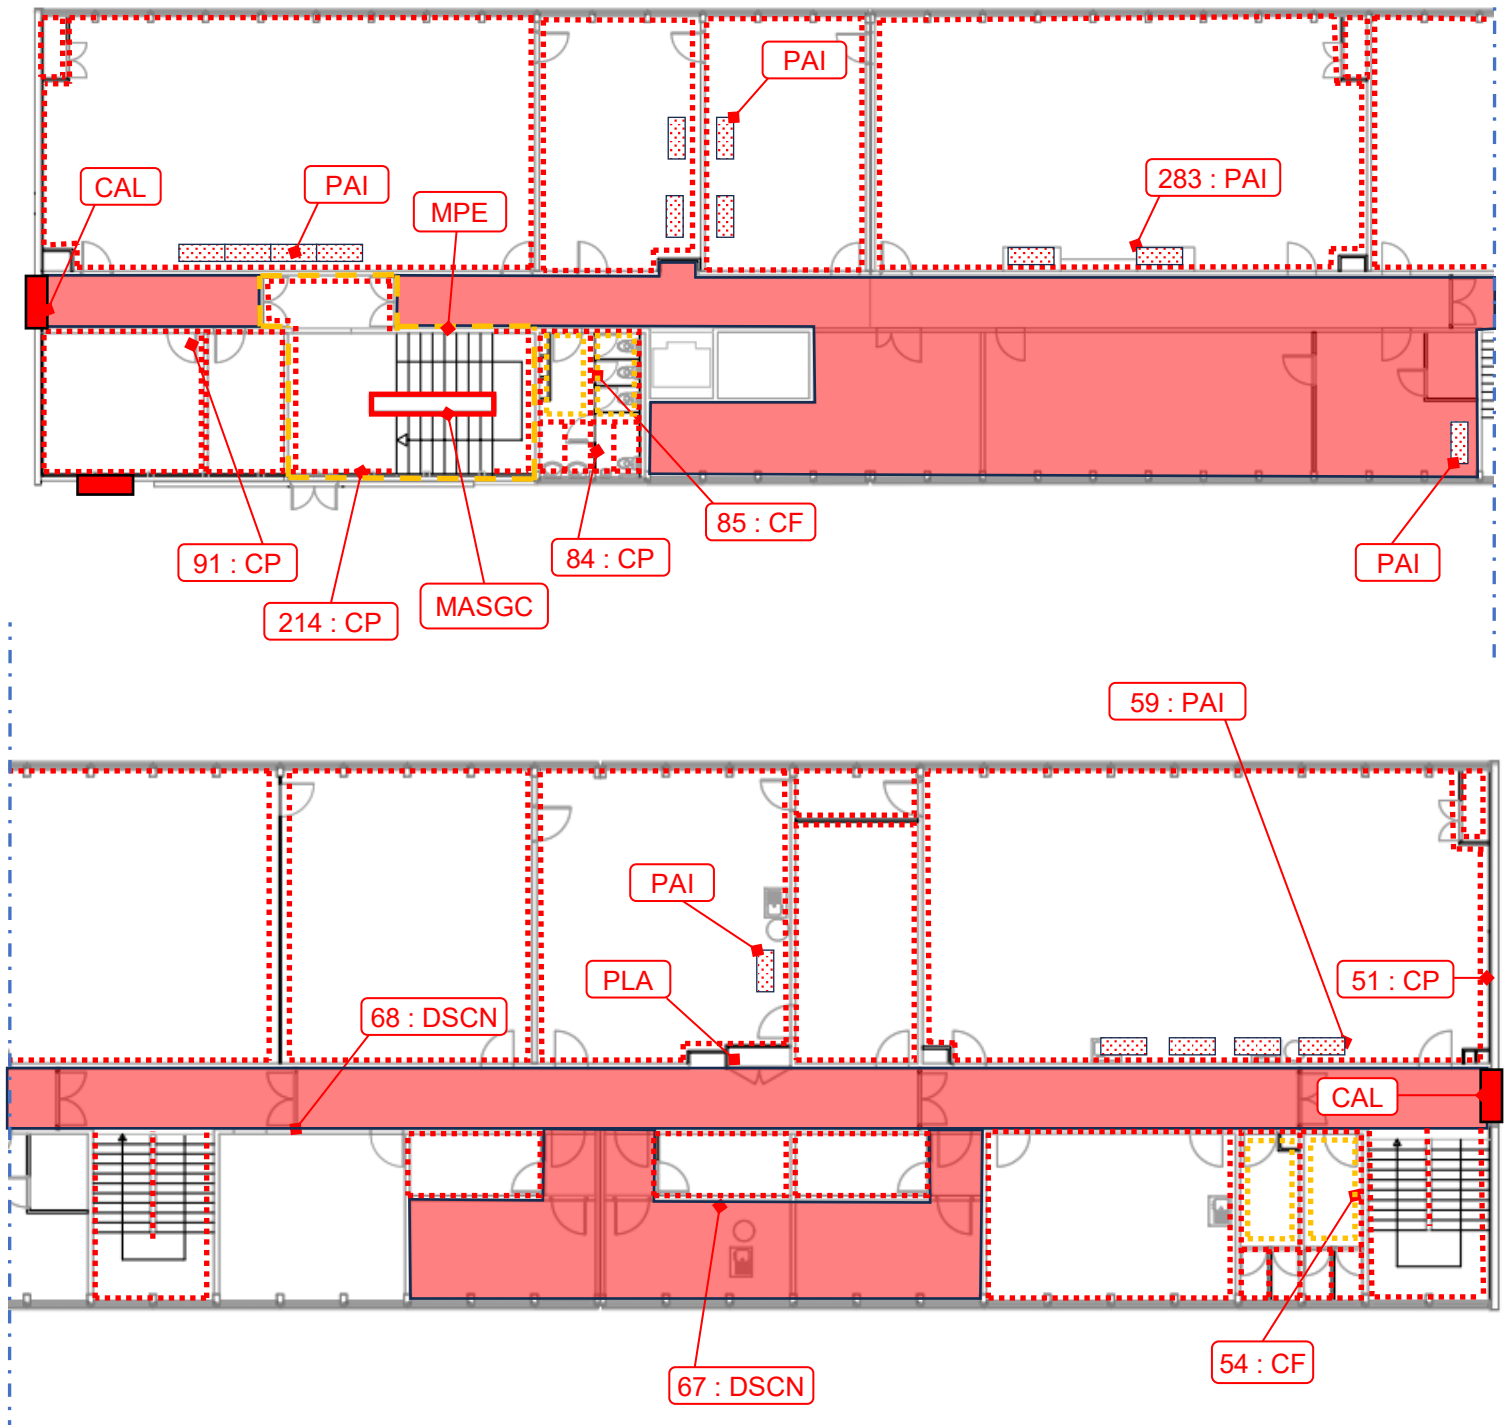
### NIVEAU 2

Les joints/mastics sous tablette alu extérieure menuiseries (échantillons positifs 245/315/317 au R+3) + joints/mastics extérieurs menuiseries (échantillons positifs 248/249 au RDC et 314 au R+3) sont tous à considérer comme contenant de l'amiante sur toutes les fenêtres.

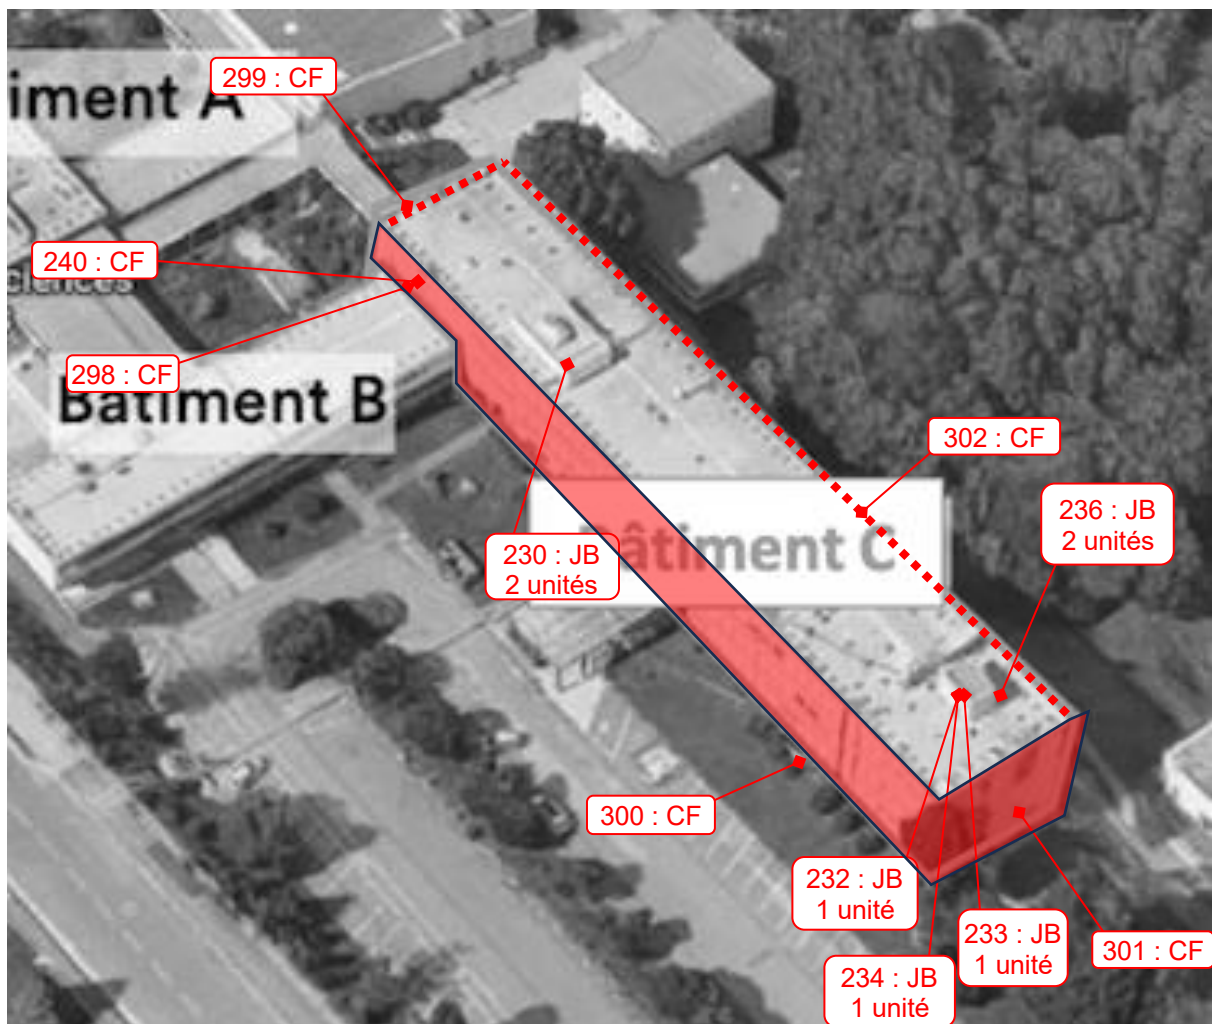
## Extérieur et Toiture

: Toutes les façades sont concernées sur toute hauteur

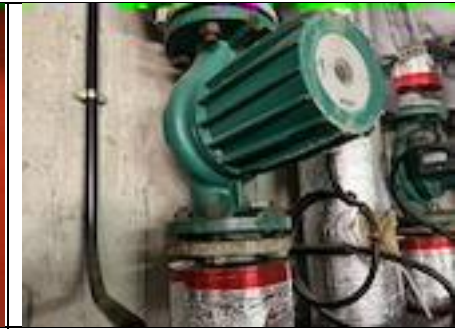
- Un échantillonnage de 5 joints de bride a été effectué au niveau 0 dans la chaudière et le local technique : 3 prélèvements sont revenus positifs (échantillons 153, 154 et 155), nous pouvons donc considérer la totalité des joints de brides de ces deux pièces comme contenant de l'amiante.

151	152	153 : JB
