BATECA EXPERTISE

PRE-RAPPORT DE REPERAGE DES REVETEMENTS CONTENANT DU PLOMB AVANT TRAVAUX

Identification du bien : Bâtiment C

Situation du bien : Campus de la Métare – St Etienne

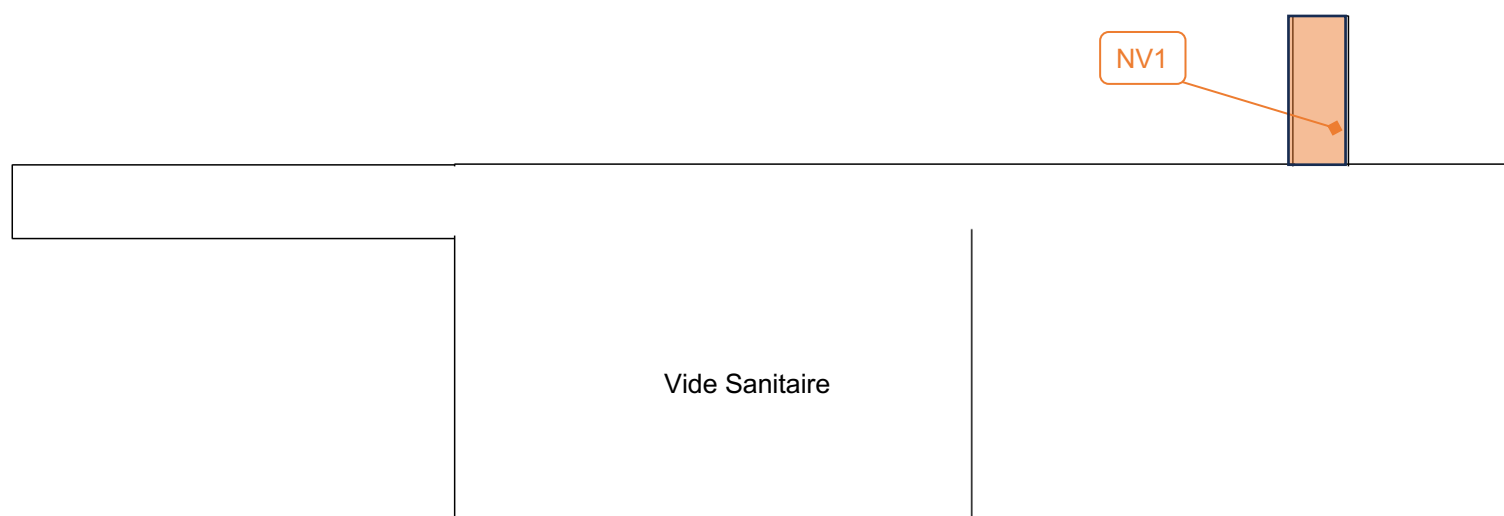
NIVEAU -1

Niveau	LOCAUX ou PARTIES DE LOCAUX	MOTIF
-1	NV1 - Une partie du vide sanitaire (voir plan)	Impossibilité d'accès (inondé). Prévoir une intervention lorsque la partie non visitée ne sera plus inondée ou prévoir un pompage
0	NV2 - 4 locaux (voir plan)	Impossibilité d'accès (locaux en activité). Prévoir une intervention lorsque les locaux seront libérés de toute activité.
1	NV 3 - 2 locaux (voir plan)	Impossibilité d'accès (locaux en activité). Prévoir une intervention lorsque les locaux seront libérés de toute activité.

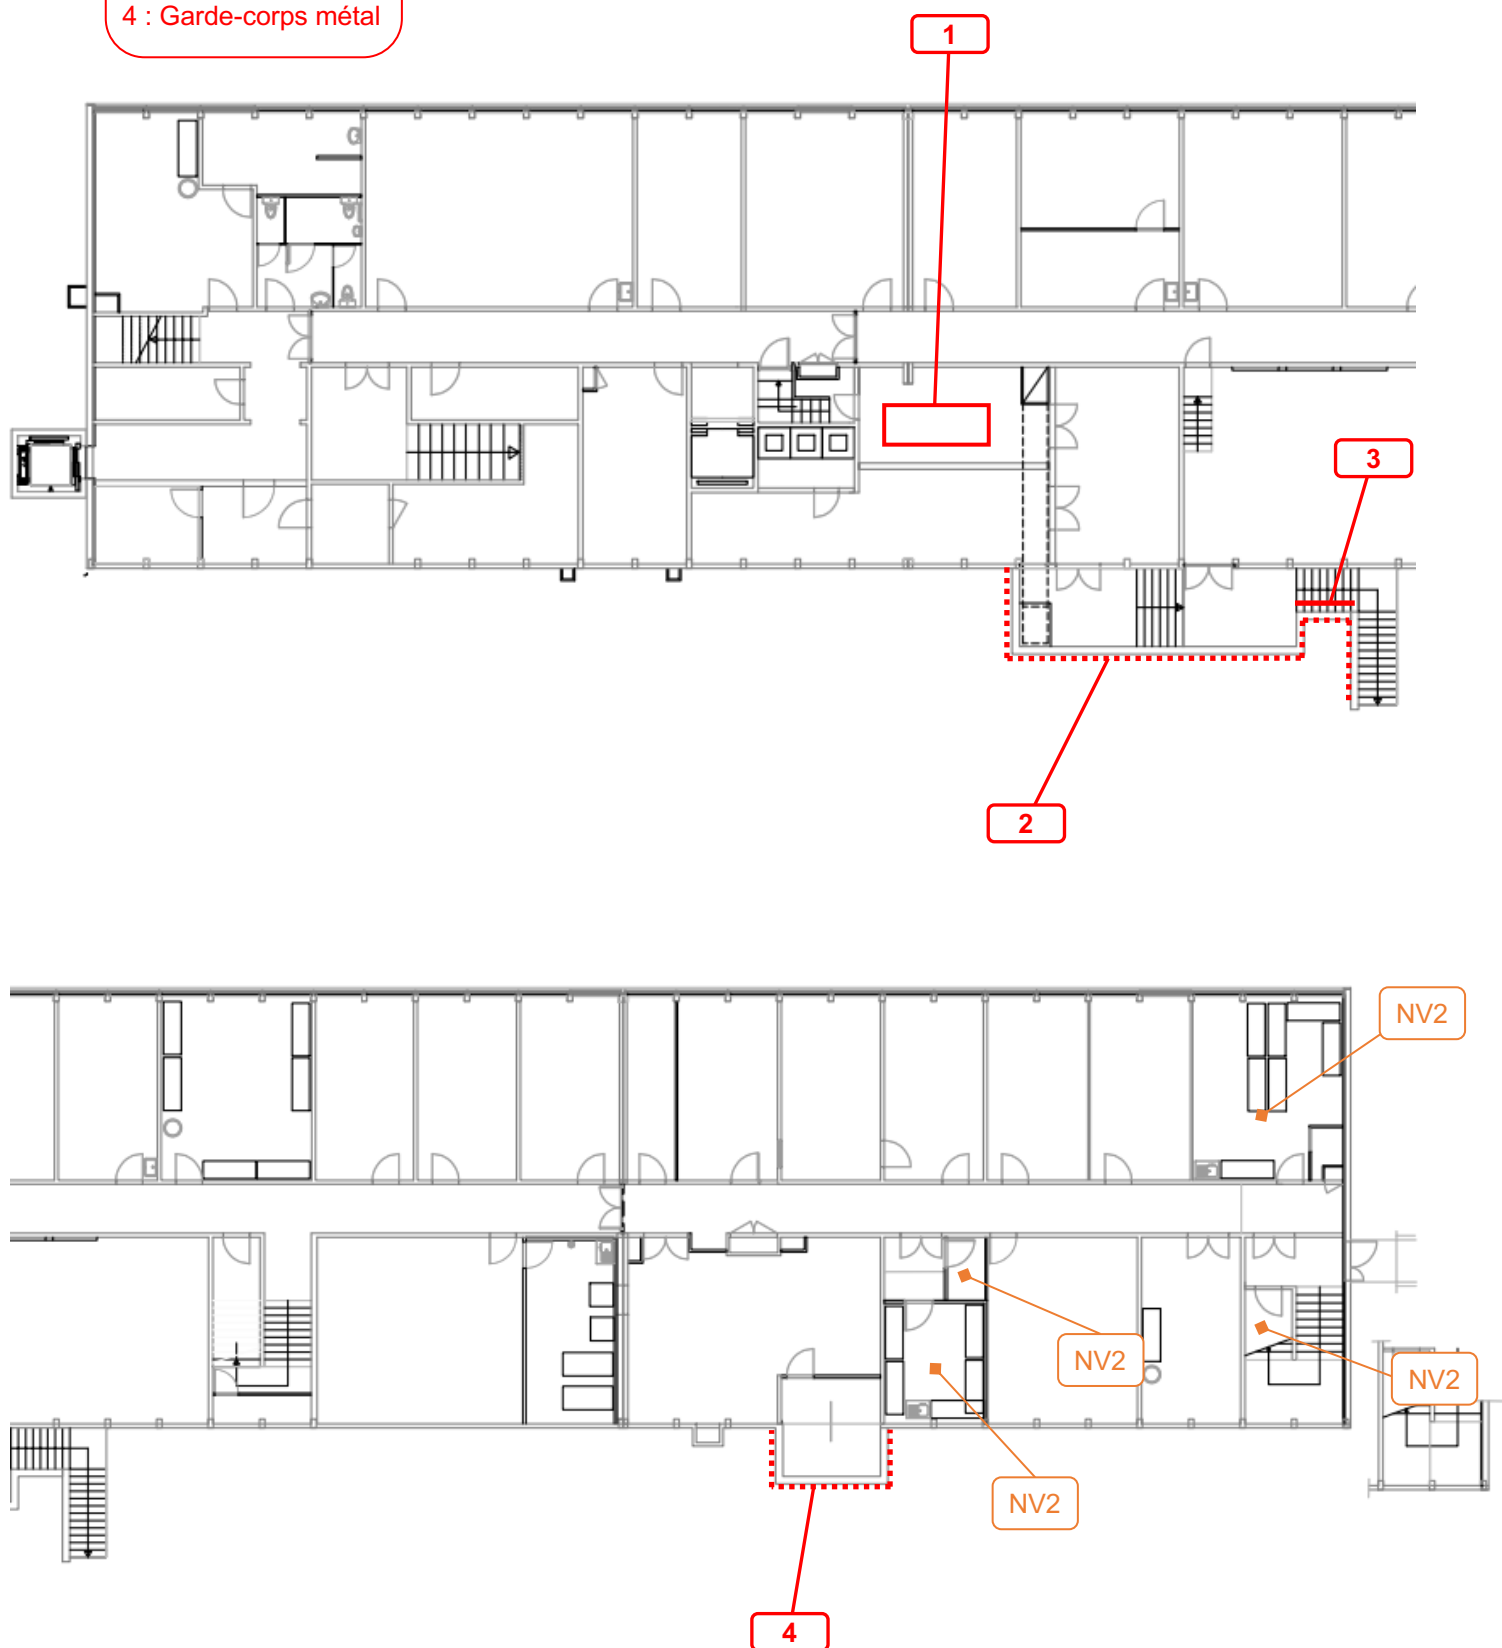
NIVEAU 0

- 1 : Chaudière métal
- 2 : Garde-corps métal
- 3 : Rambarde métal
- 4 : Garde-corps métal

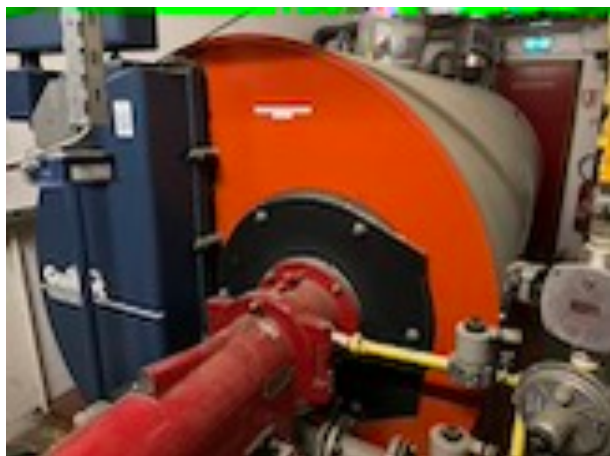
Niveau	Local ou zone homogène	Composant de la construction	Concentration moyenne en mg/cm ²	Repère plans
0	Chaufferie 1	Chaudière métal	1,5	1
Ext	Escalier	Garde-corps métal	4,6	2
Ext	Escalier	Rambarde escalier métal	2	3
Ext	Façade	Garde-corps métal	3,1	4
