PRE-RAPPORT DE REPERAGE DES REVETEMENTS CONTENANT DU PLOMB AVANT TRAVAUX

Identification du bien : Bâtiment C

Situation du bien : Campus de la Métare – St Etienne

Programme de travaux : Renovations générales

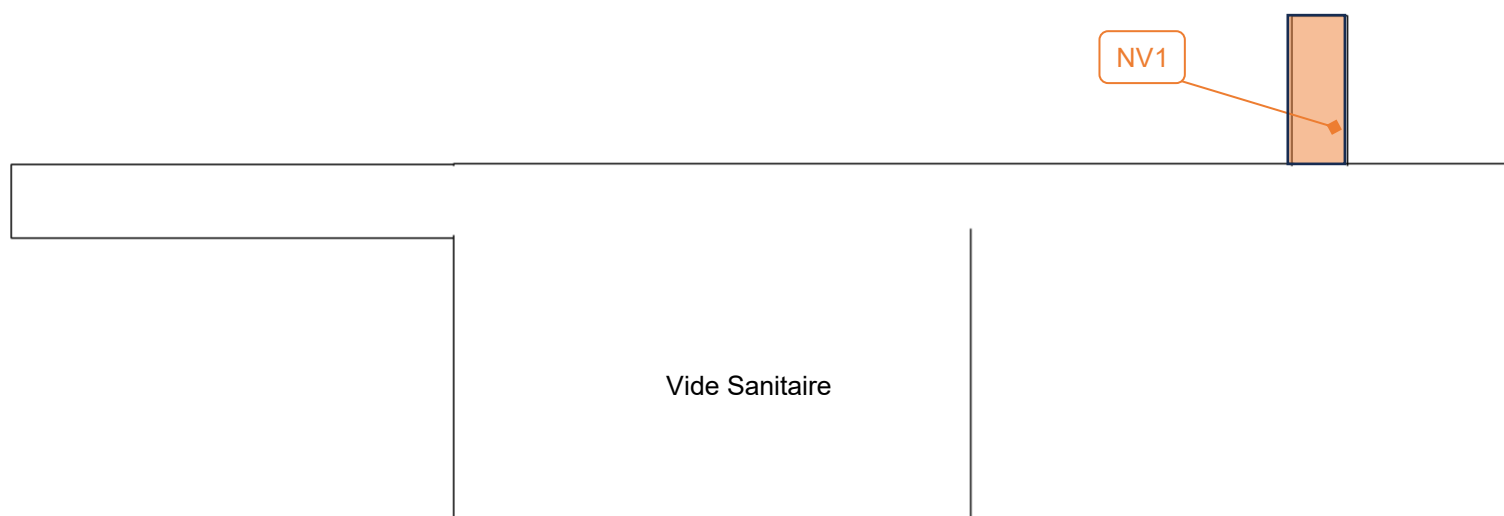
NIVEAU -1

| Niveau | LOCAUX ou PARTIES DE LOCAUX | MOTIF |
|---|--|--|
| -1 | NV1 - Une partie du vide sanitaire (voir plan) | Impossibilité d'accès (inondé). Prévoir une intervention lorsque la partie non visitée ne sera plus inondée ou prévoir un pompage |

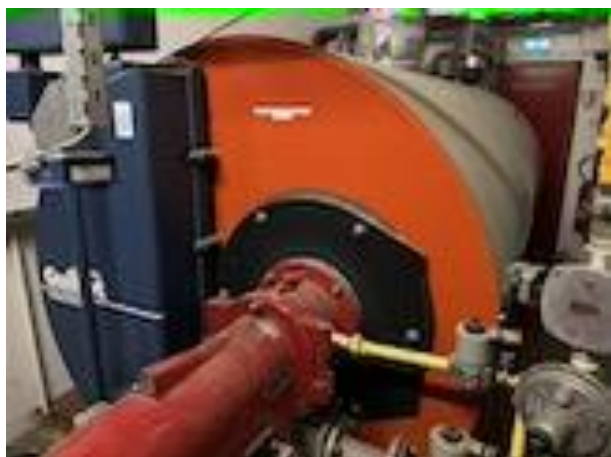
| Niveau | Local ou zone homogène | Composant de la construction | Concentration moyenne en mg/cm ² | Repère plans |
|---|---|---|---|---|
| 0 | Chaufferie 1 | Chaudière métal | 1,5 | 1 |

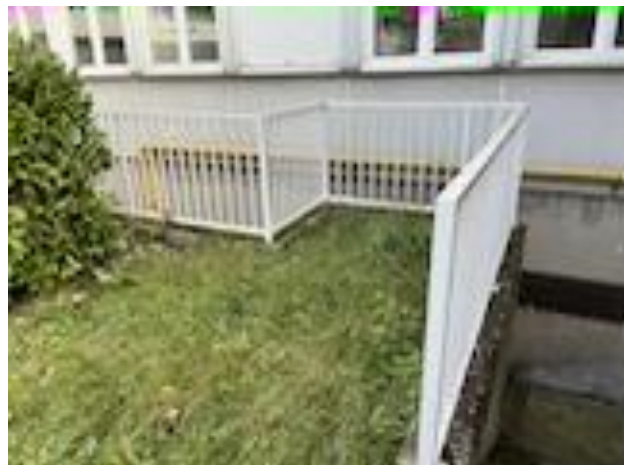
| Niveau | Local ou zone homogène | Composant de la construction | Concentration moyenne en mg/cm ² | Repère plans |
|---|---|---|---|---|
| Ext | Escalier | Garde-corps métal | 4,6 | 2 |

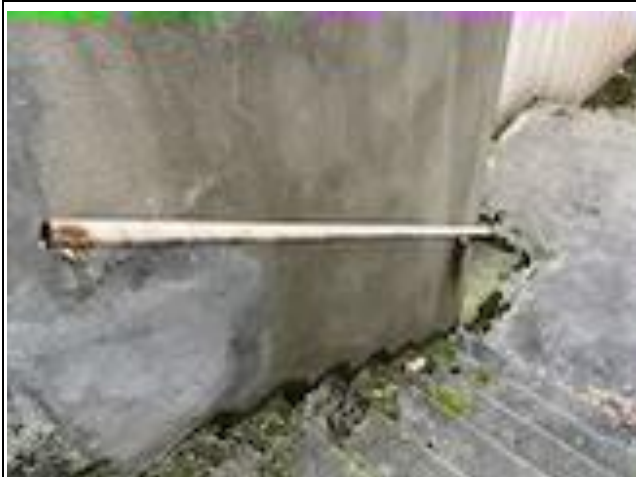
| Niveau | Local ou zone homogène | Composant de la construction | Concentration moyenne en mg/cm ² | Repère plans |
|---|---|---|---|---|
| Ext | Escalier | Rambarde escalier métal | 2 | 3 |

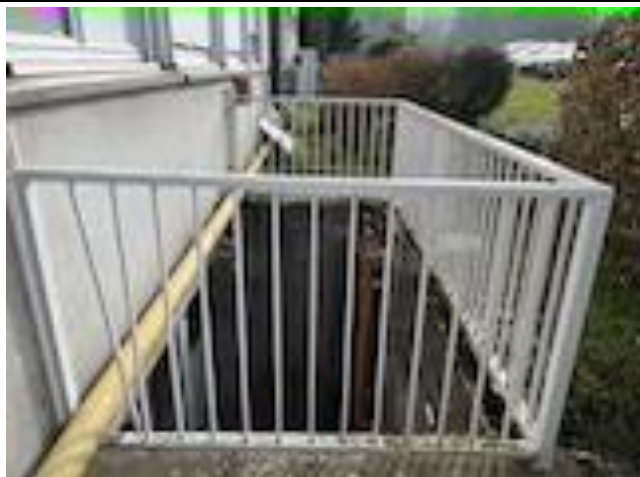
| Niveau | Local ou zone homogène | Composant de la construction | Concentration moyenne en mg/cm ² | Repère plans |
|---|---|---|---|---|
| Ext | Façade | Garde-corps métal | 3,1 | 4 |
