Rapport de diagnostic PEMD Réemploi (Produits-Équipements-Matériaux-Déchets orienté réemploi)

Rédaction	Léo Grandhomme – Paul Pereira
Relecture	Gael Froc
Contact	paul.pereira@cycle-up.fr
Version	V1 : 28/05/2025 V2 : 03/07/2025

Dans le cadre de la rénovation du bâtiment C de la Faculté des Sciences et Techniques du campus de la Métare et de sa transmission au patrimoine de l'École Centrale de Lyon, la société Cycle Up a été missionnée par COMUE Université de Lyon afin de réaliser un diagnostic produit – équipements - matériaux – déchets. La visite pour le diagnostic a eu lieu le 7 mai 2025 par Elora Chalony et Paul Pereira (dont l'assurance et l'attestation de compétence sont annexées).

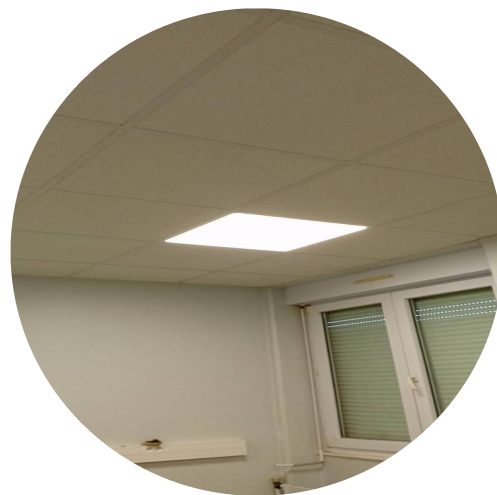
REF AUDIT
59 à 64 et 68 et 69

Lot	Energie – CFO/CFA
Catégorie	Éclairage et distribution secondaire
Sous-catégorie	Équipement d'éclairage
Etat	Très bon état
Qté réemployable	50 dalles LED 18 dalles lumineuses 66 réglettes LED
Carbone évité	0,7 tCO2eq

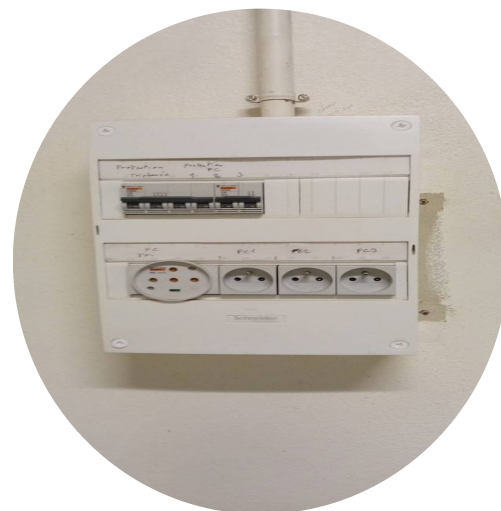
REF AUDIT
78 à 82

Lot	Energie CFO/CFA
Catégorie	Service et distribution électrique
Sous-catégorie	Disjoncteur de circuit/Tableau de distribution
Etat	Bon état, Etat d'usage
Qté réemployable	35 BAES 15 disjoncteurs de circuit 12 tableaux de distribution
Carbone évité	0,3 tC02eq

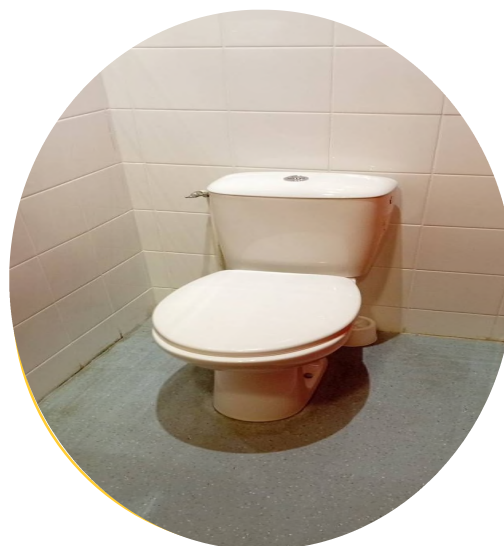
*REF AUDIT
108 à 113*

Lot	Installation sanitaire-Plomberie
Catégorie	Appareil de plomberie
Sous-catégorie	W.C
Etat	Très bon état/ état d'usage
Qté réemployable	6 W.C. suspendus, 12 W.C. sur pied
Carbone évité	0,05 tCO2eq

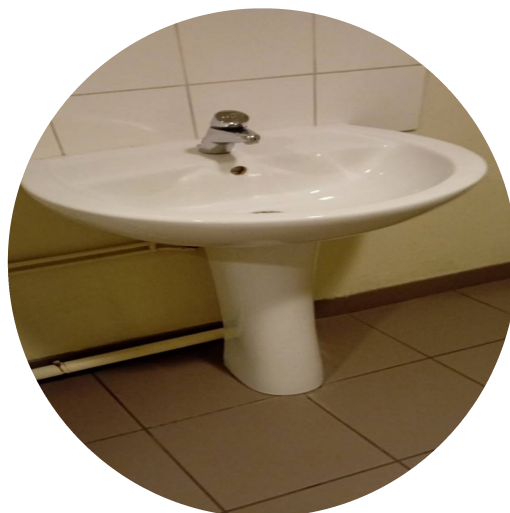
*REF AUDIT
99 à 105*

Lot	Installation sanitaire- Plomberie
Catégorie	Appareil de plomberie
Sous-catégorie	Lavabo
Produit	Vasque simple sur colonne
Etat	Bon état, Usé, Très bon état, Etat d'usage
Qté disponible	4 lavabos sur colonne 1 vasque simple suspendue 1 lavabo PMR suspendu 10 vasques simples suspendues
Carbone évité	15,1 kgCO2eq

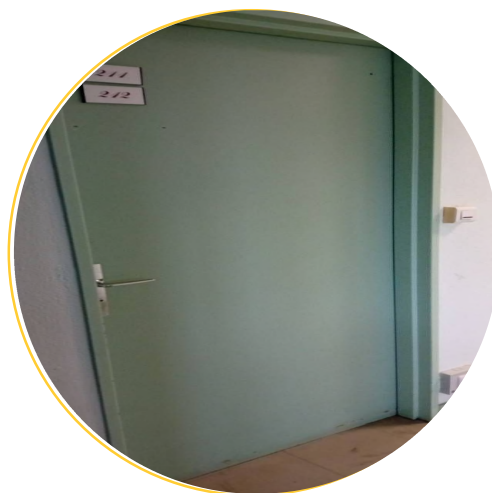
REF AUDIT
37

Lot	Cloison – Plafond – Menuiserie intérieure
Catégorie	Porte intérieure
Sous-catégorie	Porte intérieure pleine
Etat	Etat d'usage
Qté réemployable	83 unités
Carbone évité	3,15 tCO2eq

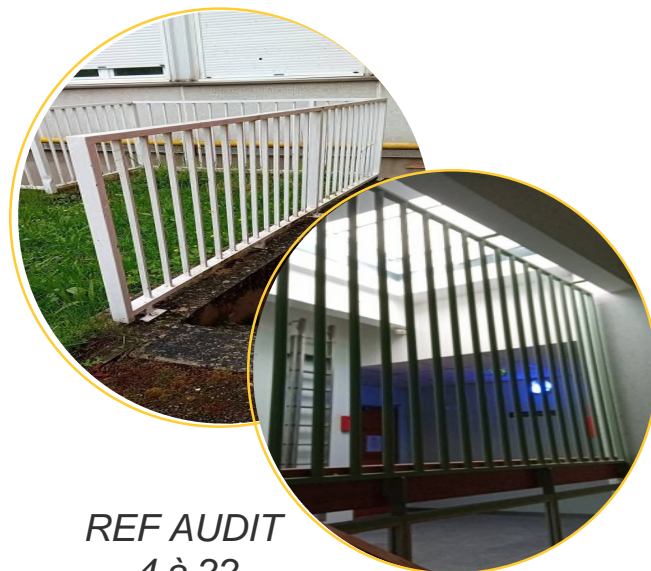
REF AUDIT
4 à 22

Lot	Aménagement extérieur / Cloison – Plafond – Menuiserie intérieure
Catégorie	Voie piétonne / Cloison
Sous-catégorie	Garde-corps
Etat	Bon état/ état d'usage
Qté réemployable	2,40 ml intérieur, 14,40 ml extérieur
Carbone évité	1,3 tCO2eq
