Caserne BERTHEZENE

Bâtiment 021

## Diagnostic planchers

N° dossier : 25.04.387E

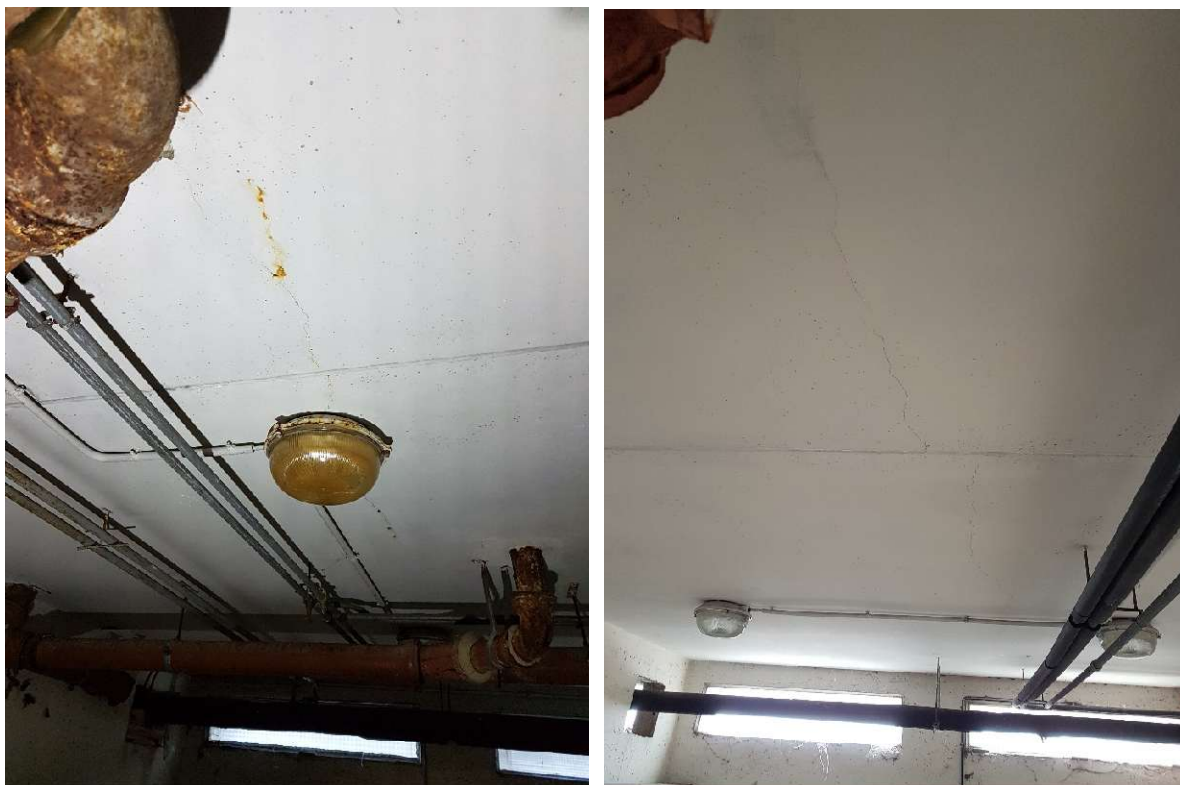
Nous relevons de la présence de plusieurs fissures en sous-face de dalle, essentiellement au centre des dalles des pièces humides du rez-de-chaussée et des pièces de stockage.

Les fissures présentes sur les plafonds peuvent résulter de plusieurs facteurs :

- Un désétalement trop rapide lors de la construction. Le béton n'a alors pas eu le temps d'atteindre sa contrainte maximum.
- La présence de possibles réseaux dans les dalles. Une mauvaise étanchéité a permis à l'humidité d'attaquer la dalle et ses aciers comme on peut le voir grâce aux traces de rouille.
- Un chargement trop important des planchers.

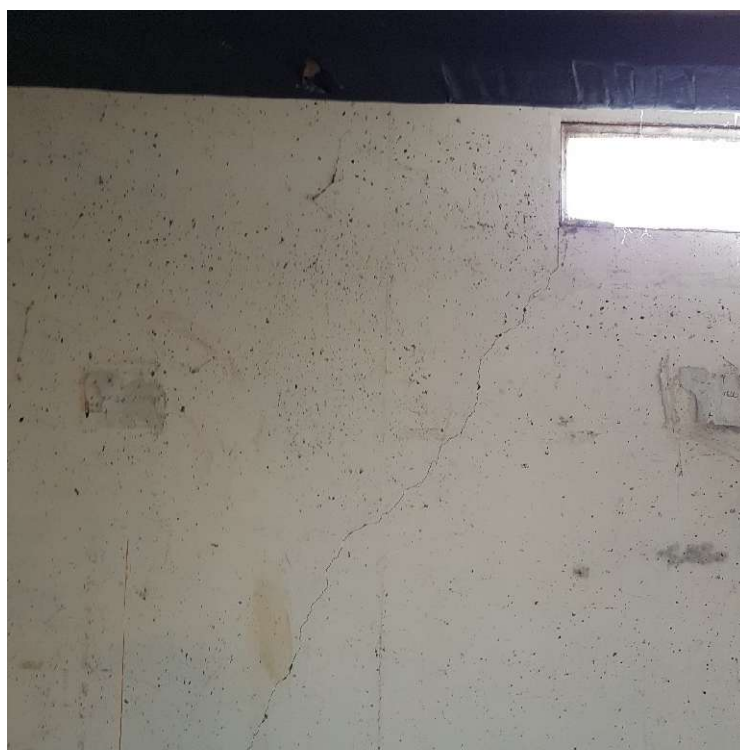
Nous relevons également quelques fissurations sur les voiles de façade.

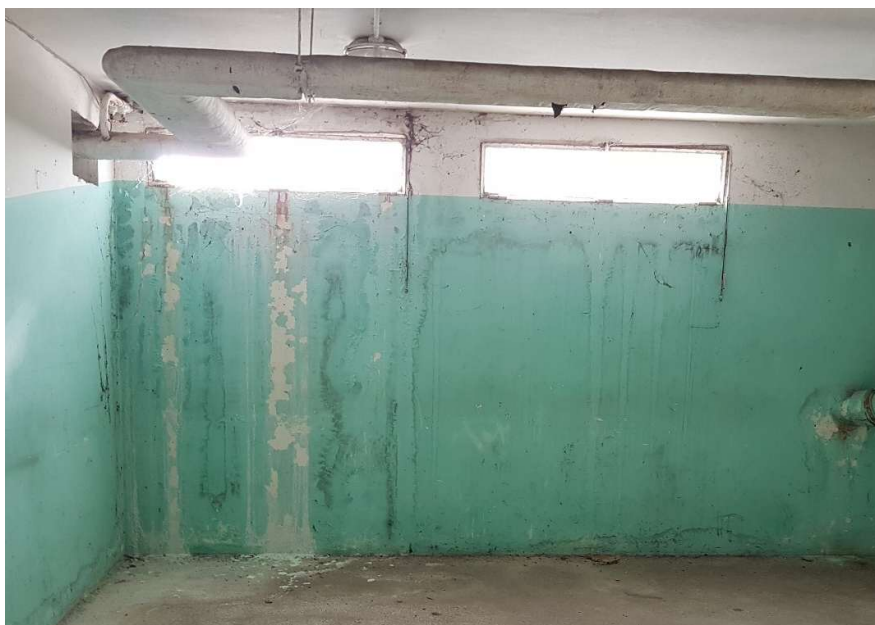
Des traces d'humidité sont présentes sous les ouvertures dans certaines pièces.

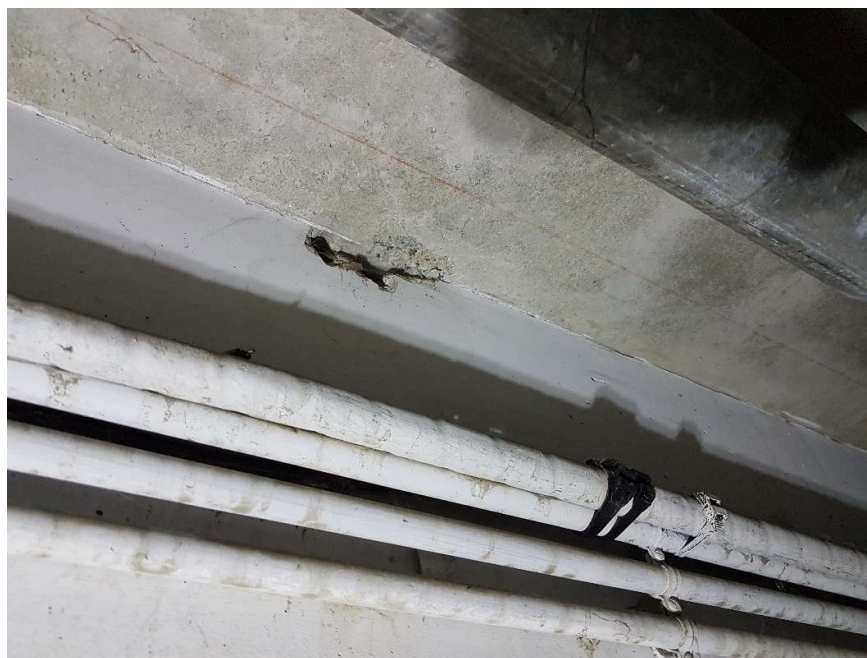
Un acier est visible le long d'un voile BA au niveau du couloir.

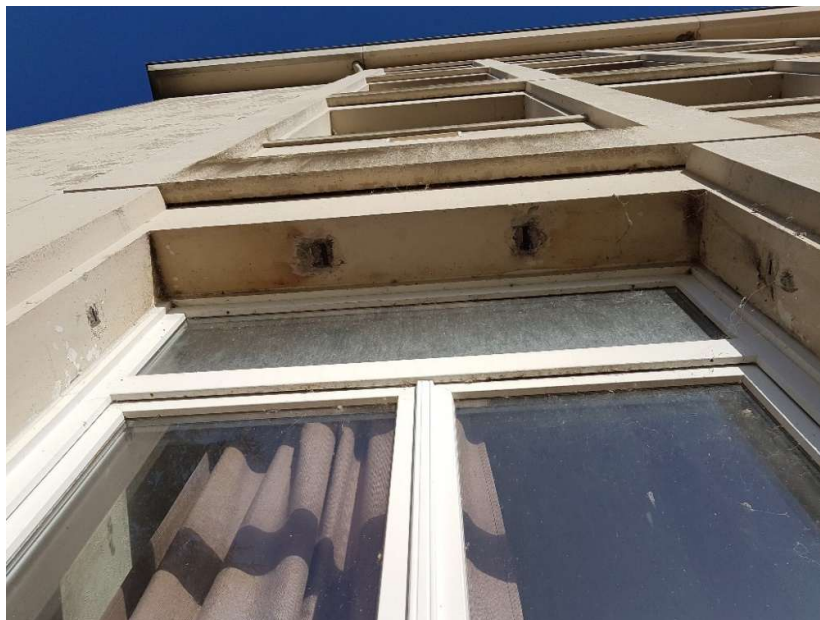
En façade, des ancrages métalliques d'anciens barreaux sont apparents sur les linteaux et les tableaux des fenêtres du rez-de-chaussée.

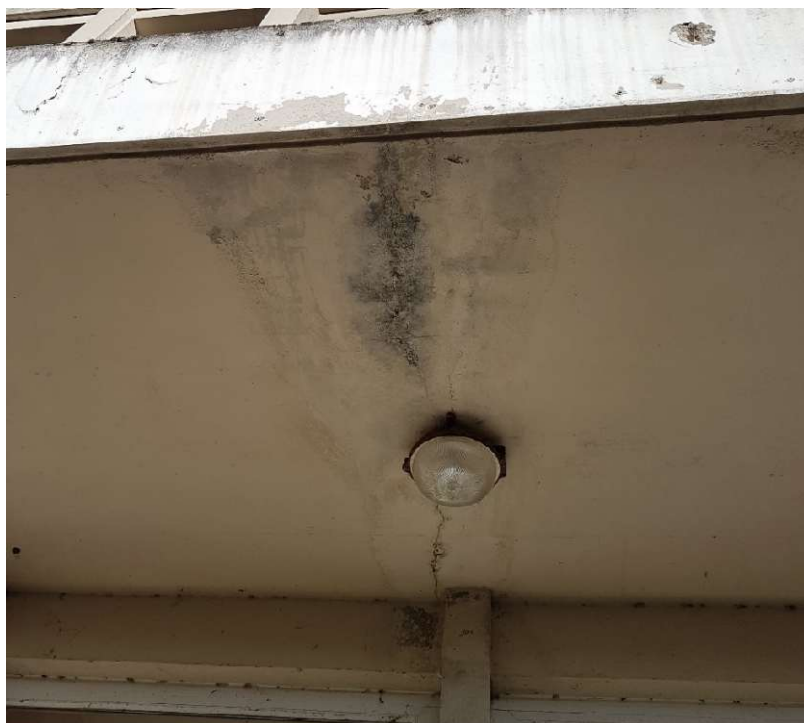
Nous notons la présence d'une fissure en sous-face de la casquette au sud du bâtiment. Elle fait apparaître des infiltrations d'eau.

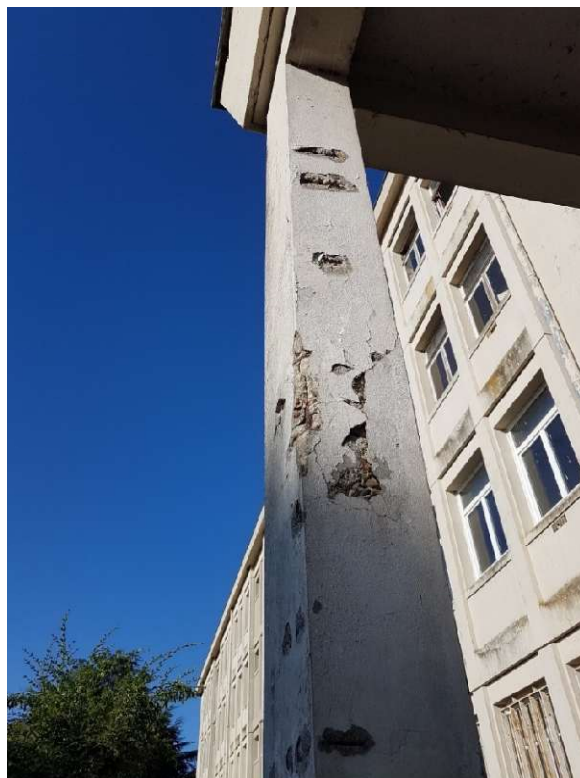
Sur le poteau du préau entre les deux bâtiments, nous remarquons des épaufrures avec des aciers apparents.

Les quelques épaufrures avec aciers apparents seront à traiter de la manière suivante :

- Purge des bétons altérés
- Passivation des aciers
- Application d'un mortier de réparation de classe R3 minimum

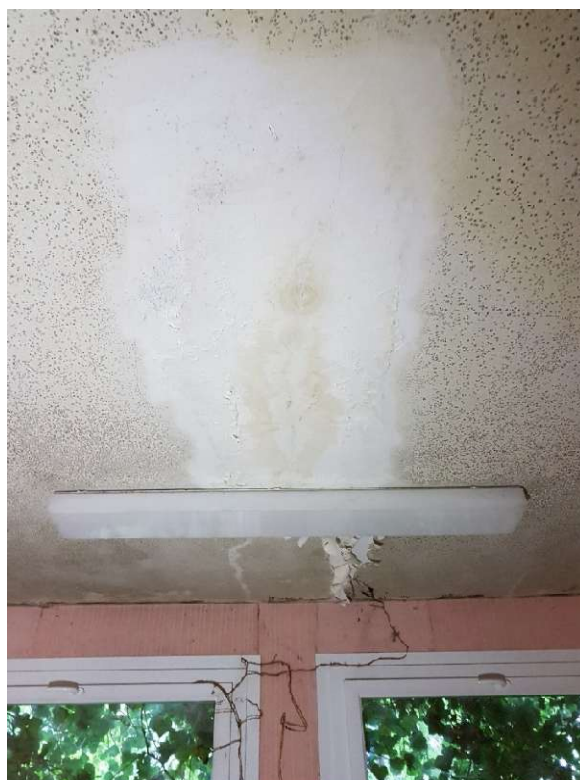
A l'intérieur, plusieurs microfissures sont présentes au milieu des plafonds. Quelques-unes font apparaître des traces d'humidité ou de rouille.

Trace d'humidité

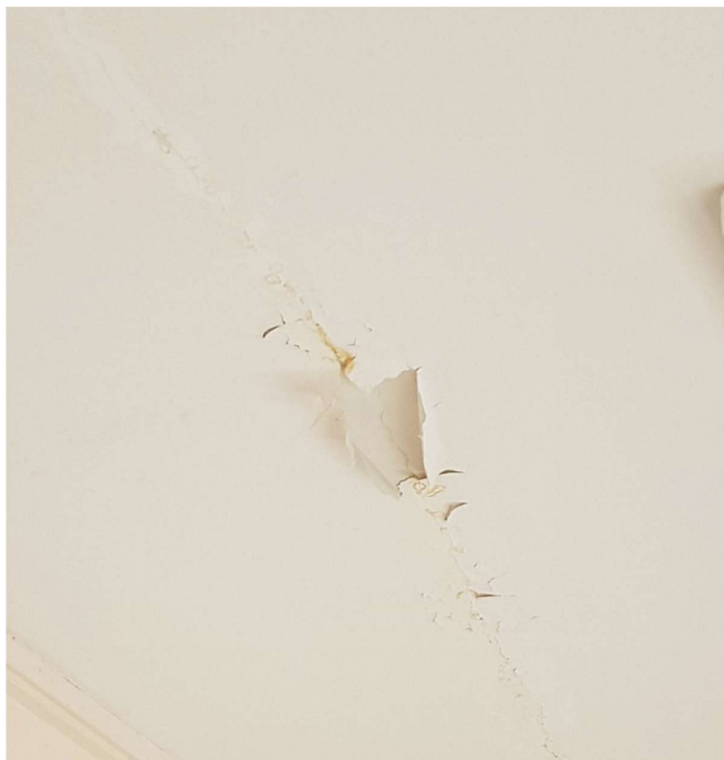
**Microfissures avec traces de rouille**

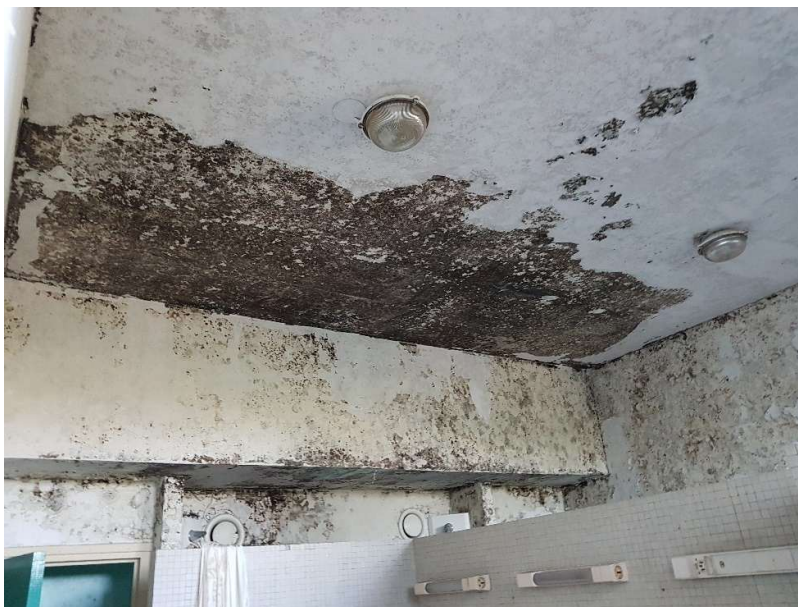
Certaines pièces humides font apparaître des traces d'humidité en sous-face de plancher.

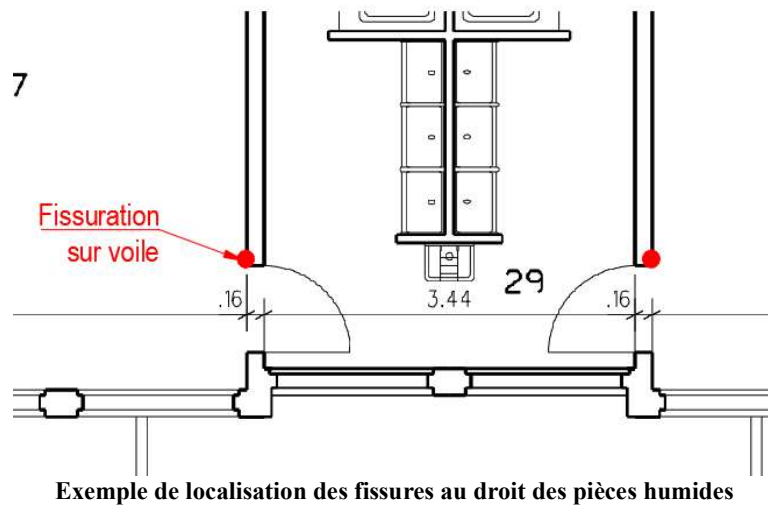
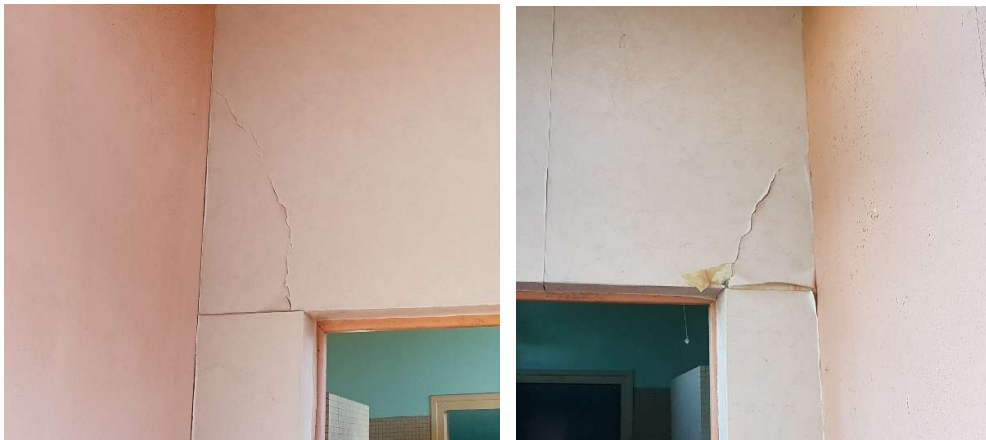
Les pièces humides révèlent des fissures sur les linteaux au droit des ouvertures, sur les trois étages.

Les diverses fissurations obliques observées sur les appuis de linteau des ouvertures de refend, à proximité des façades, peuvent selon nous être liées à des phénomènes de dilatation du béton. Ces ouvertures présentent localement une fragilité dans la rigidité globale des voiles, ce qui accentue le risque de voir y apparaître une fissure. Le fait que les voiles ne soient pas ferrailés dans les étages courants participe également à ce phénomène.

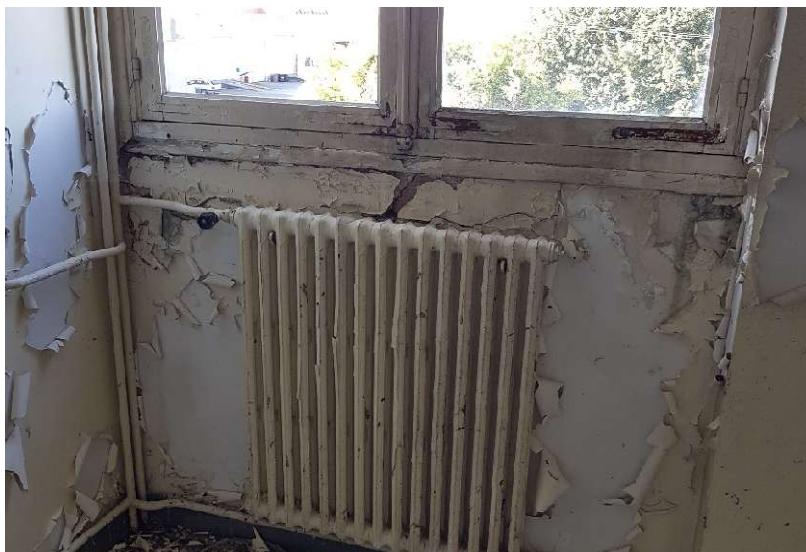
Des appuis de fenêtres sont dégradés par l'humidité provenant d'infiltrations ou de phénomènes de condensation..

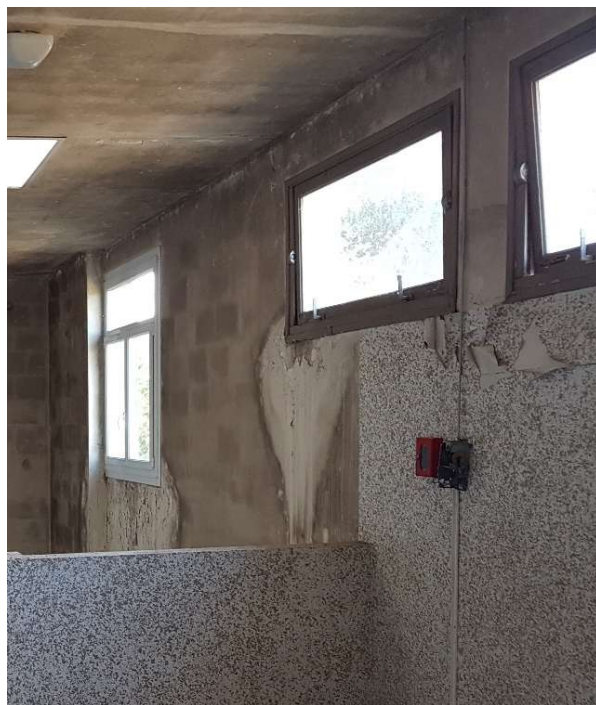
Aux R+3, des traces d'humidité sont visibles sous les ouvertures de fenêtres.

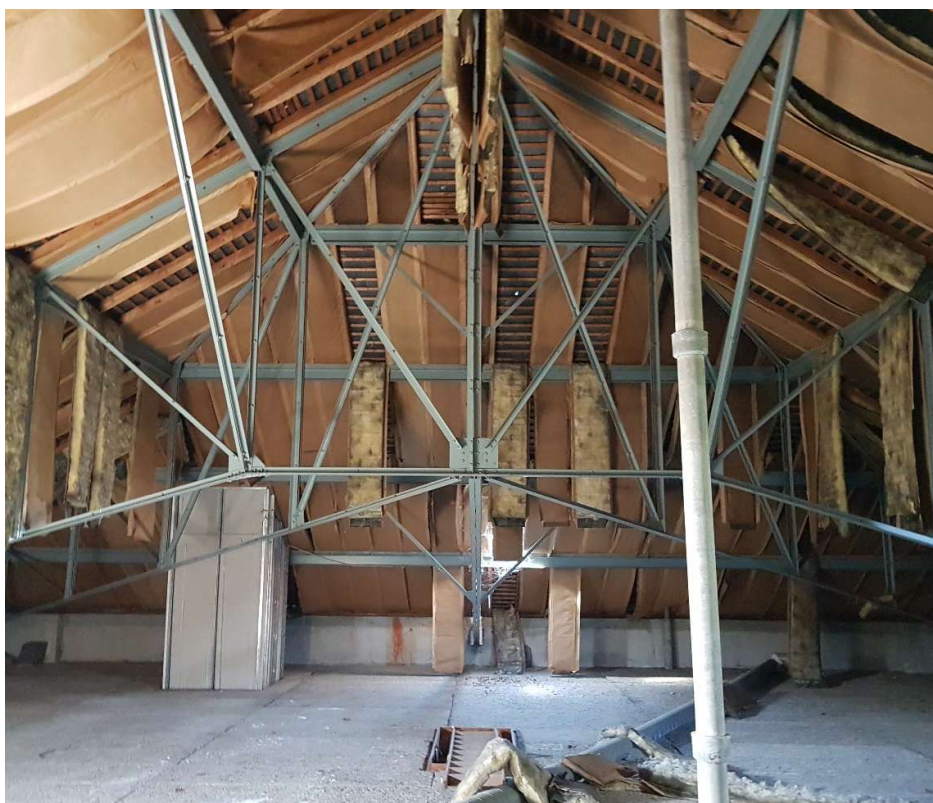
La charpente métallique observée depuis les combles est apparue saine et nous n'avons pas observé de désordres particuliers.

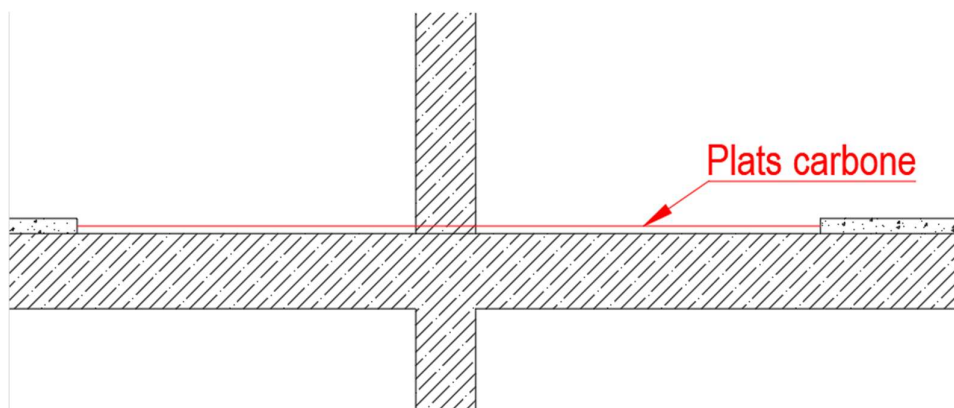
Coupe de principe sur renfort par plats carbone

Sur l'ensemble de l'étage R+1, la charge admissible obtenue est de  $q = 210 \text{ daN/m}^2$ . Cette charge ne correspond pas à une charge d'exploitation de type bureau bien qu'elle s'en approche. Elle reste toutefois en adéquation avec la destination initiale de cet étage (chambre :  $q = 150 \text{ kg/m}^2$ ). D'un point de vue réglementaire, le plancher haut du RDC ne serait donc pas en mesure d'accueillir les futurs aménagements. Cependant, compte tenu du fait que la charge d'exploitation déterminée soit plus proche de  $250 \text{ kg/m}^2$  que des  $150 \text{ kg/m}^2$ , d'une habitation, une discussion avec le bureau de contrôle pourrait, sous certaines conditions, permettre de valider ces aménagements (par exemple, limitation du nombre de personnes, ...). Si ce n'est pas le cas, il conviendra alors de prévoir le renforcement des planchers. Cela pourrait, par exemple, se traduire par la mise en place de plats carbonés, sur appuis, cette pose devra se faire sur la partie supérieure de la dalle et nécessite donc la dépose partielle de la chape, la préparation du béton ainsi que la réalisation de carottages au travers des voiles de refend (voir principe ci-dessous). En considérant que seuls les appuis de dalles seraient à renforcer, l'approche estimative de ces travaux s'élèverait autour de 120 000€ H.T.
