**EPSM 74**  
**459, rue de la Patience**  
**74800 LA ROCHE SUR FORON**

**Phase PRO DCE – MARS 2026**  
**Photos des existants**

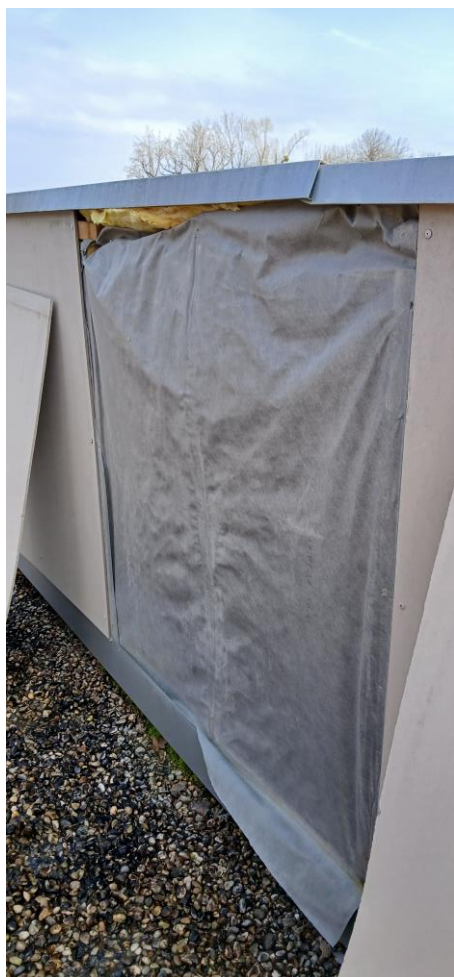
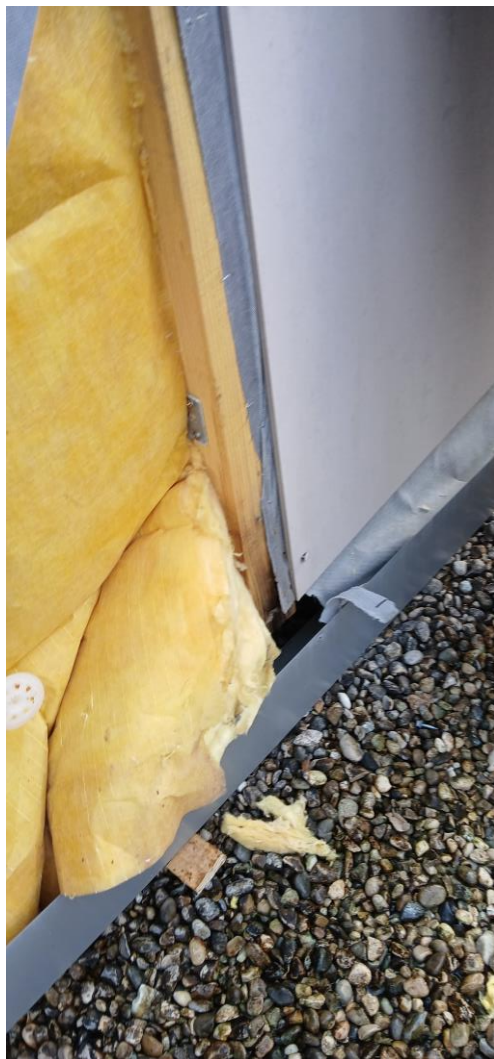
Zone sur toiture terrasse intermédiaire : Garde au sol des bardages isolée non respectée : non conforme :

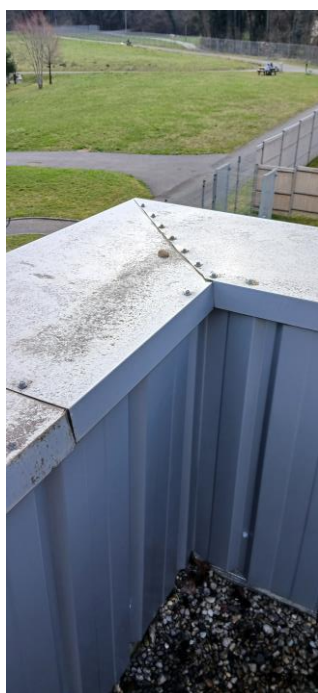
Couvertines non étanches (haut de bardage) – absence de jonctions récupératrices des eaux d'écoulement et de fourreaux de recouvrement :

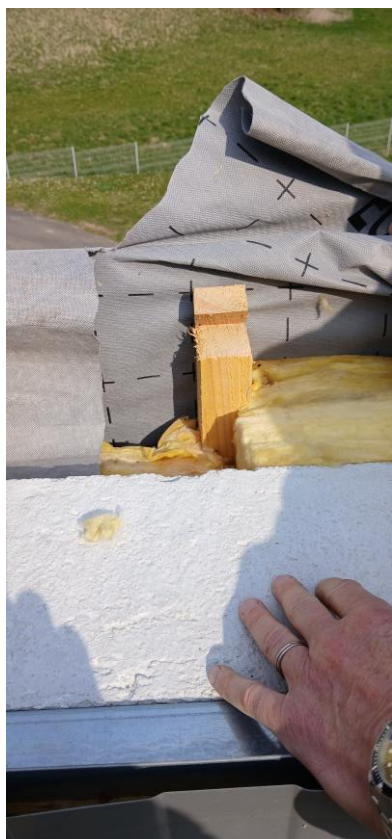
Ossatures non alignées et calages aléatoires (partie haute des bardage sous couvertines) :

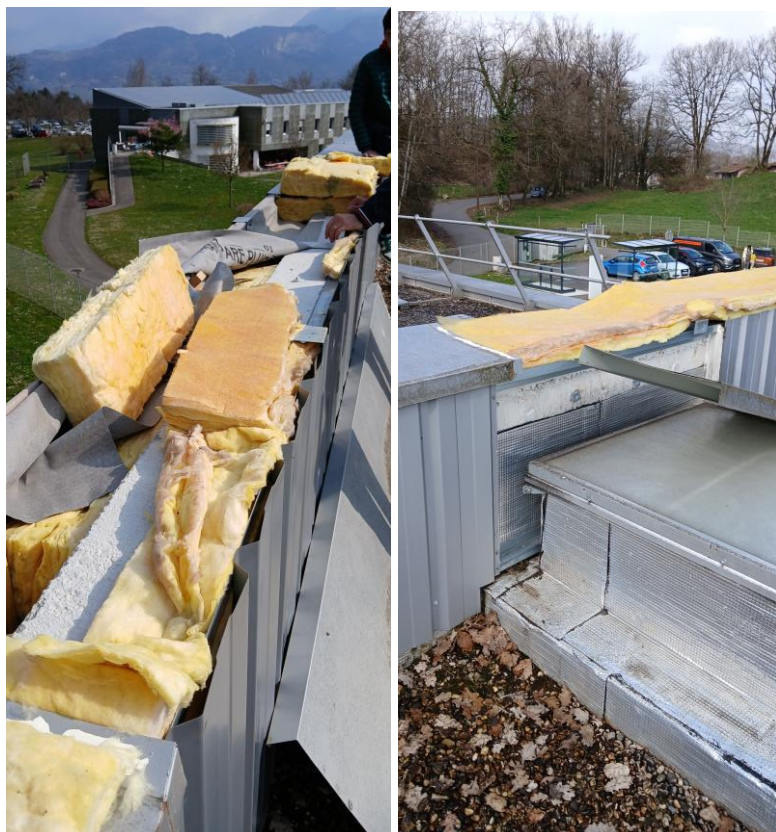
Isolation actuelle sous couvertine :

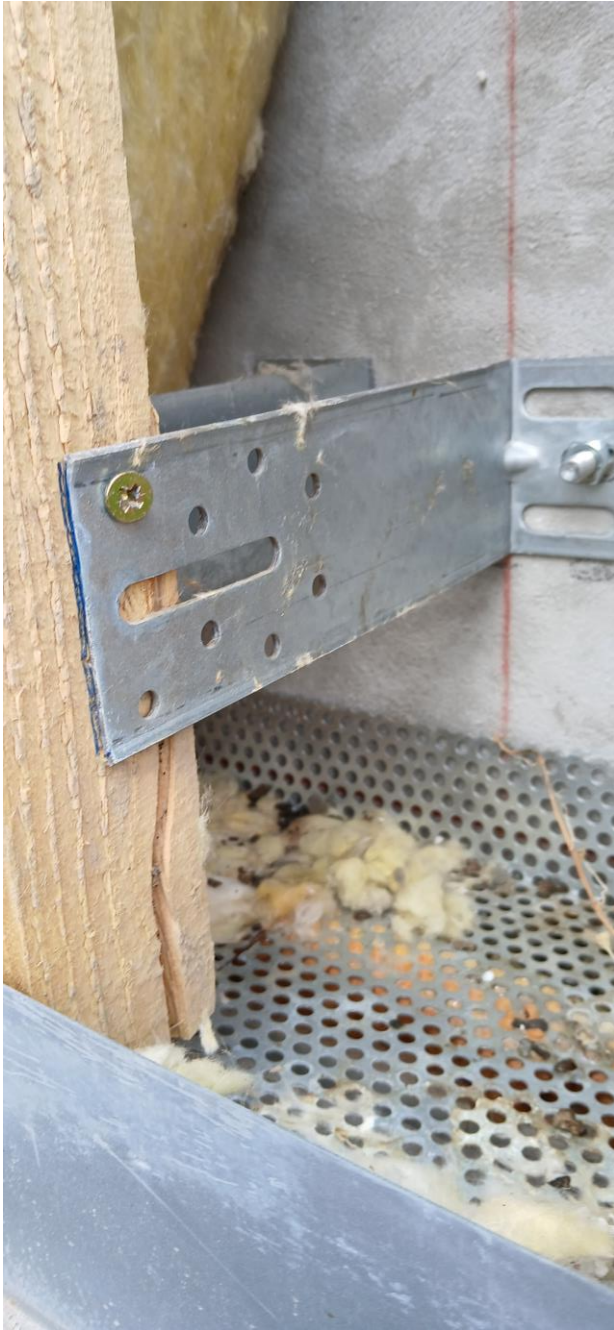
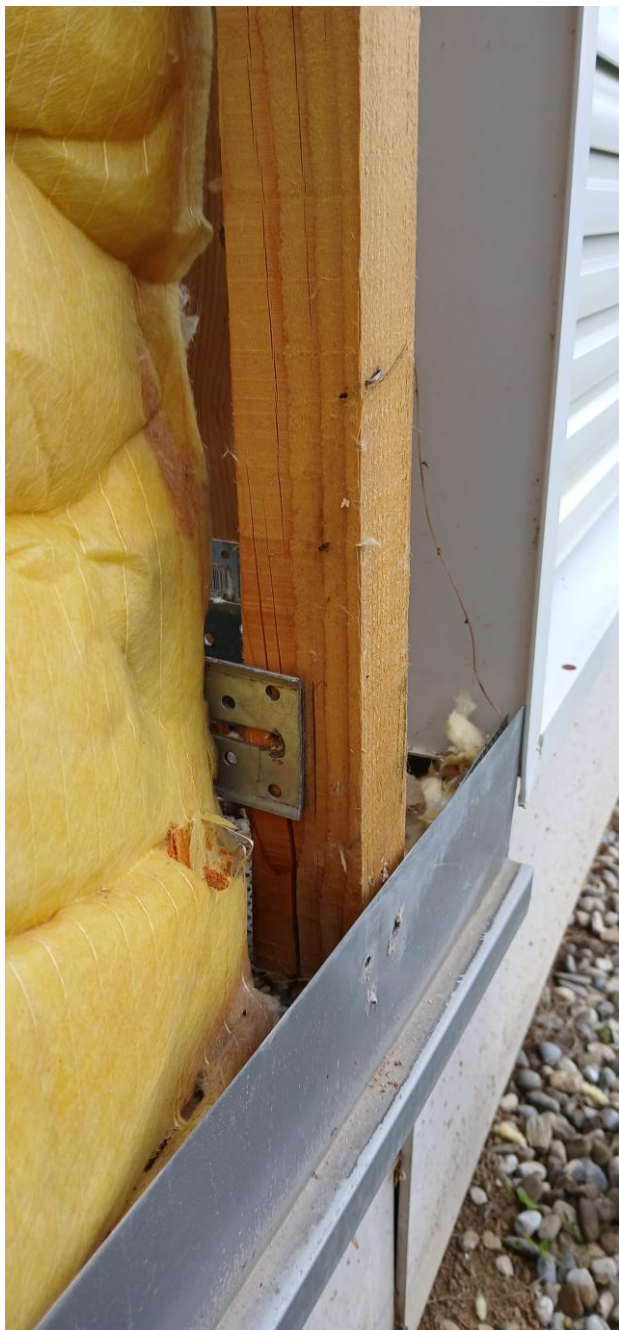
Les fixations des bois d'ossatures sont incomplètes ou inexistantes :

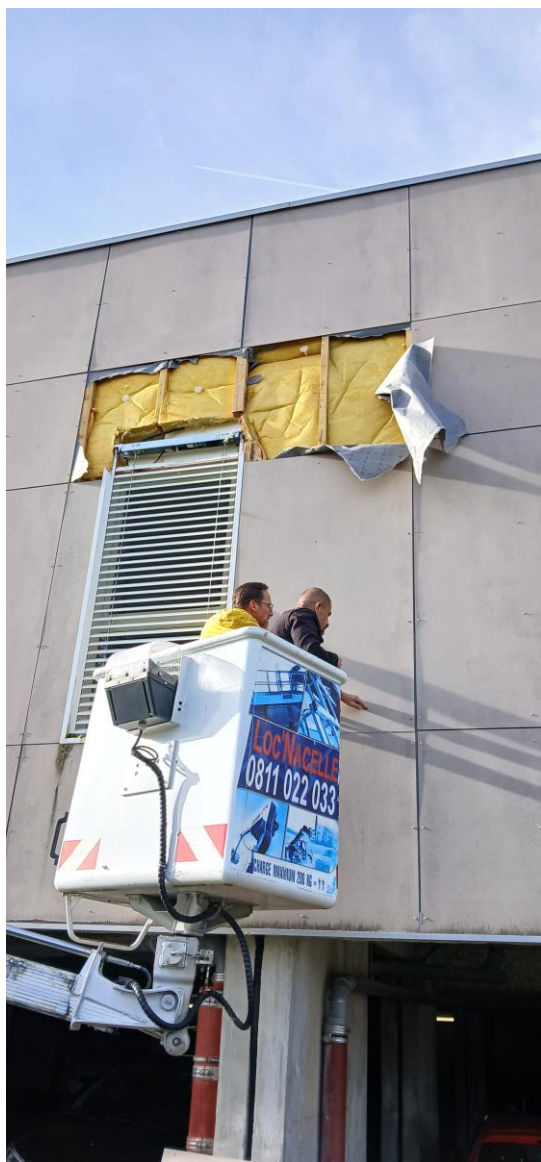
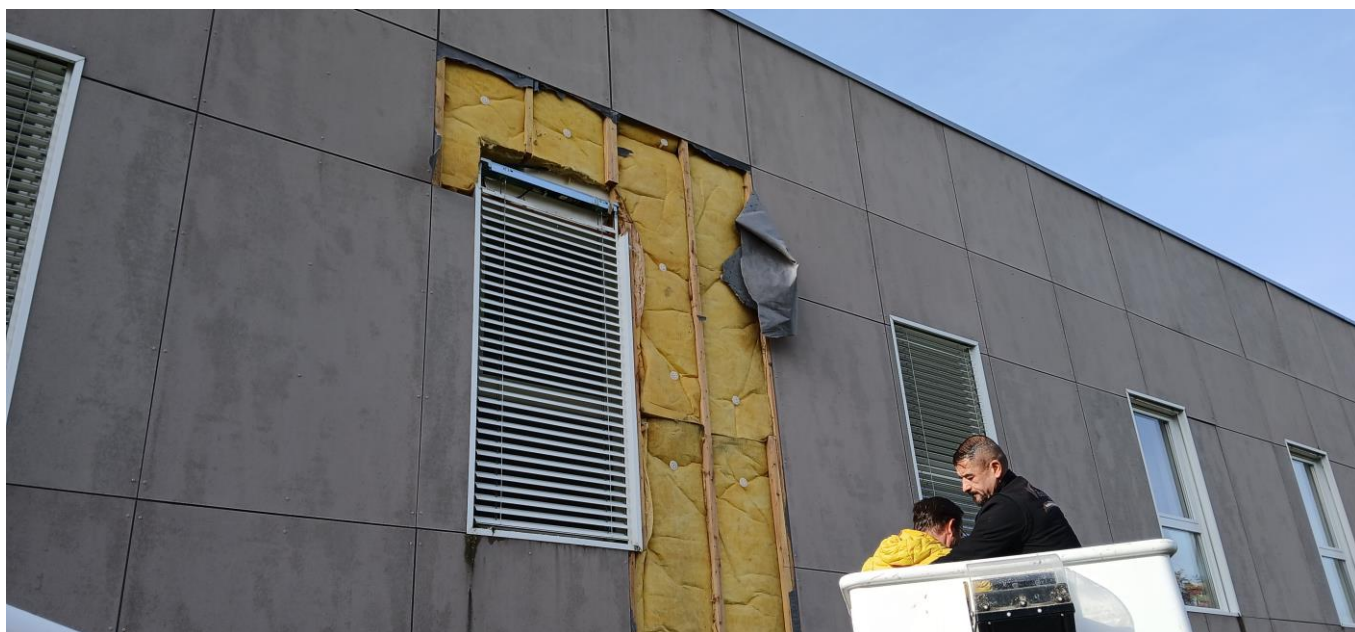
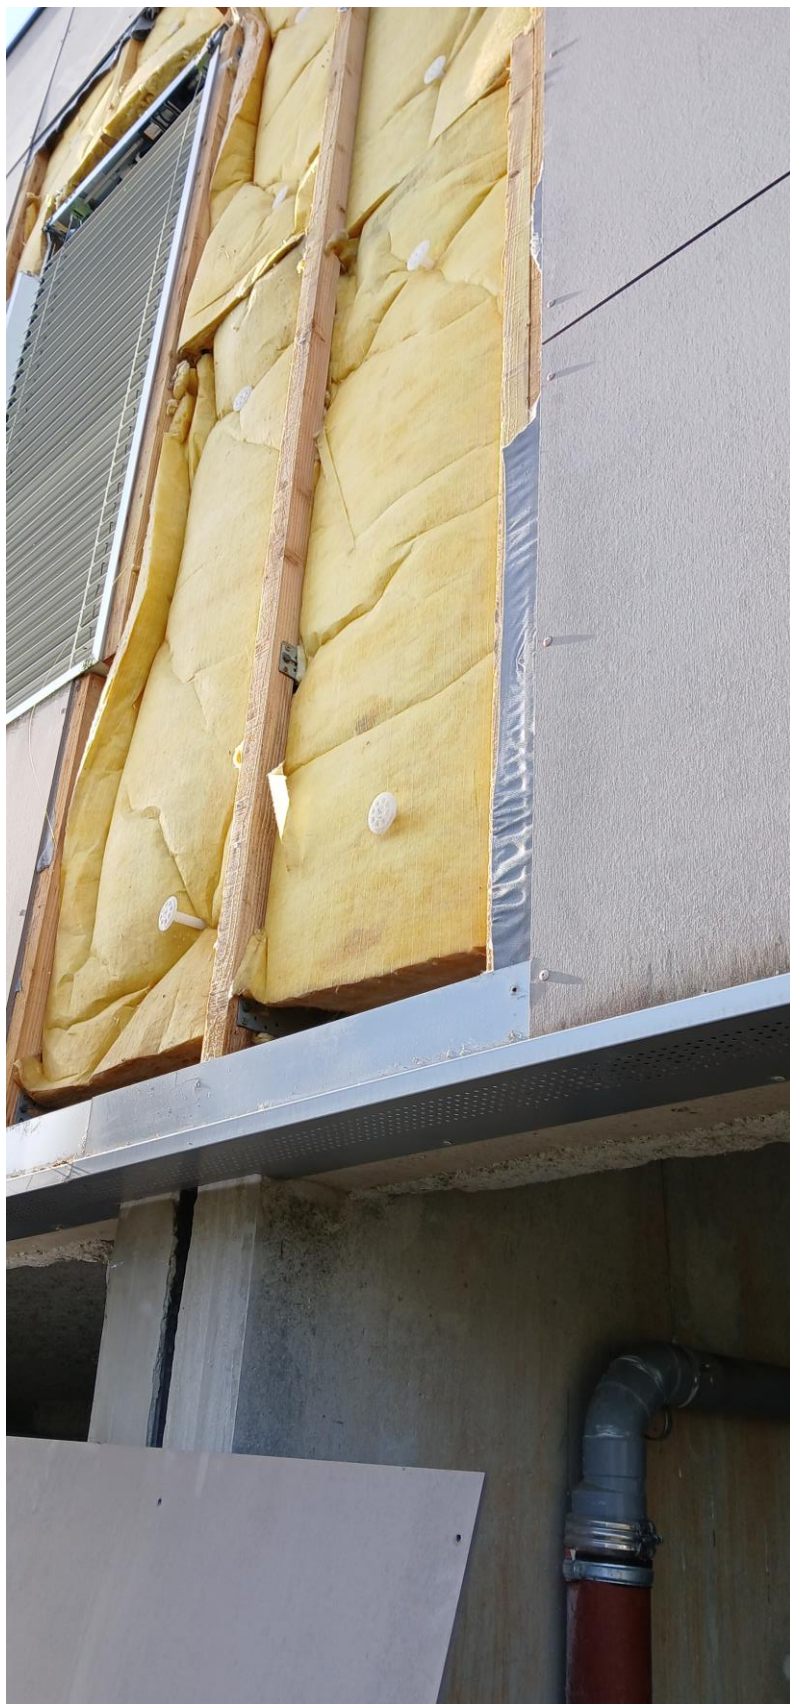
Vue des caissons BSO : intégrés actuellement dans le bardage :

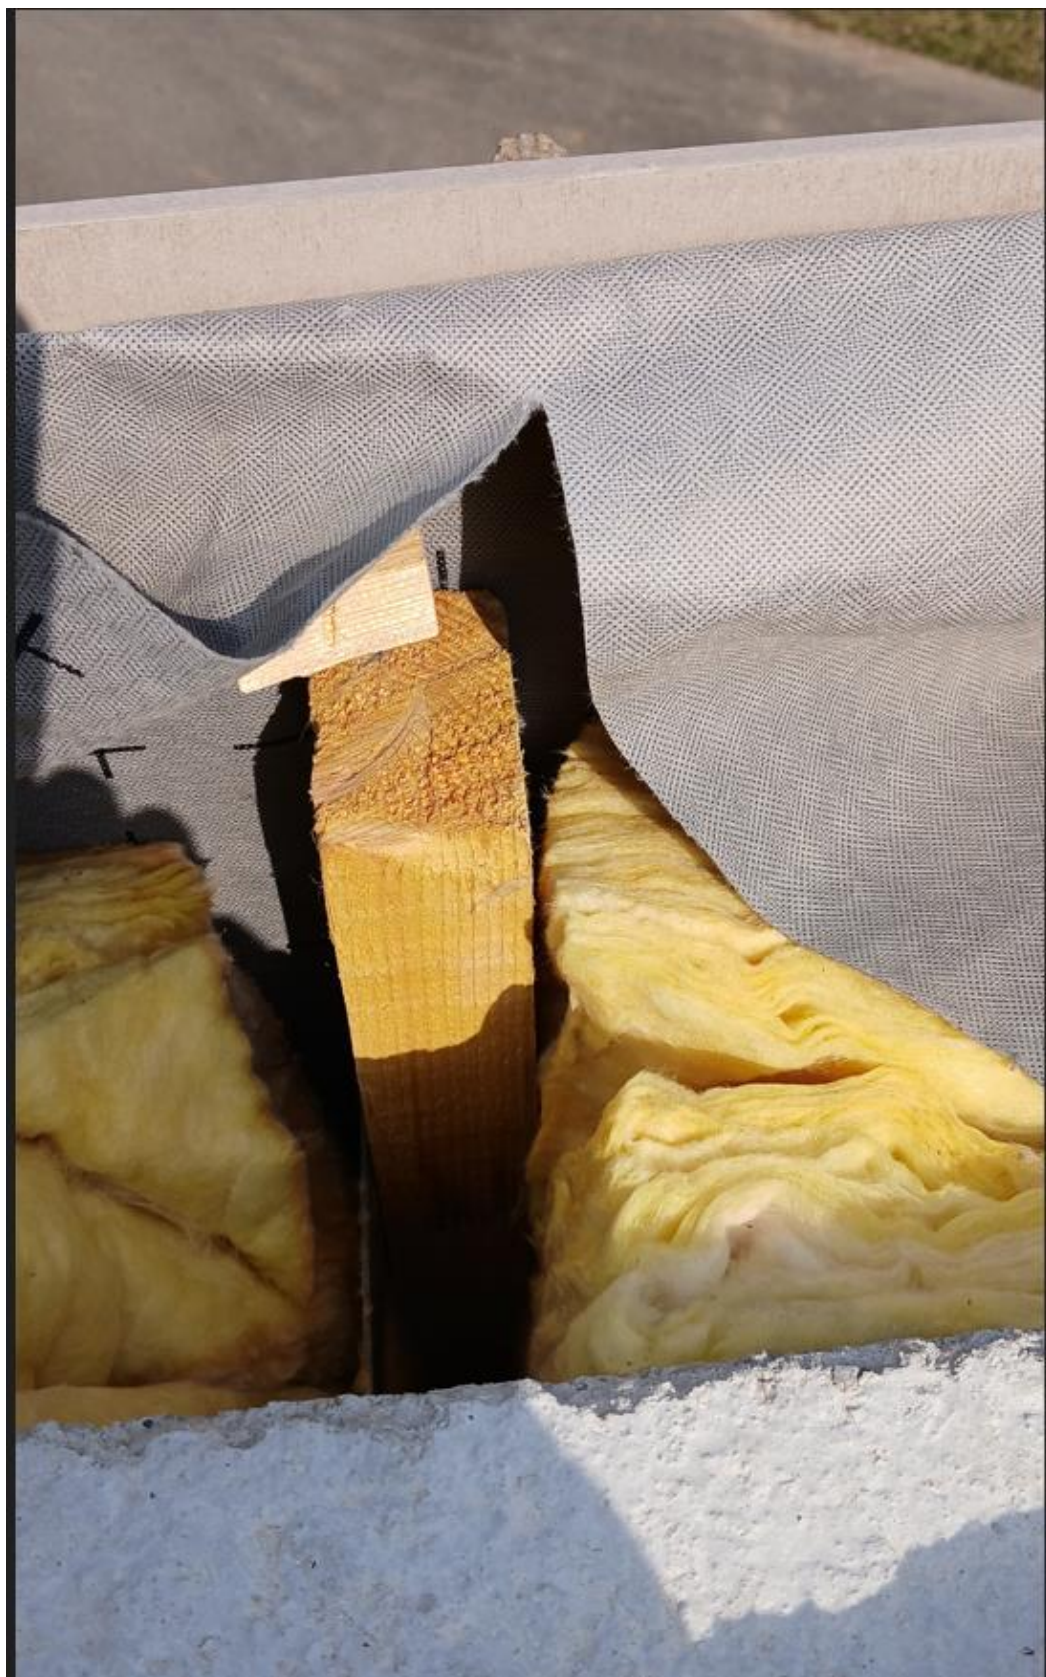
La pose des isolations n'est pas conforme au mode de pose et des vides importants sont visibles entre ossatures

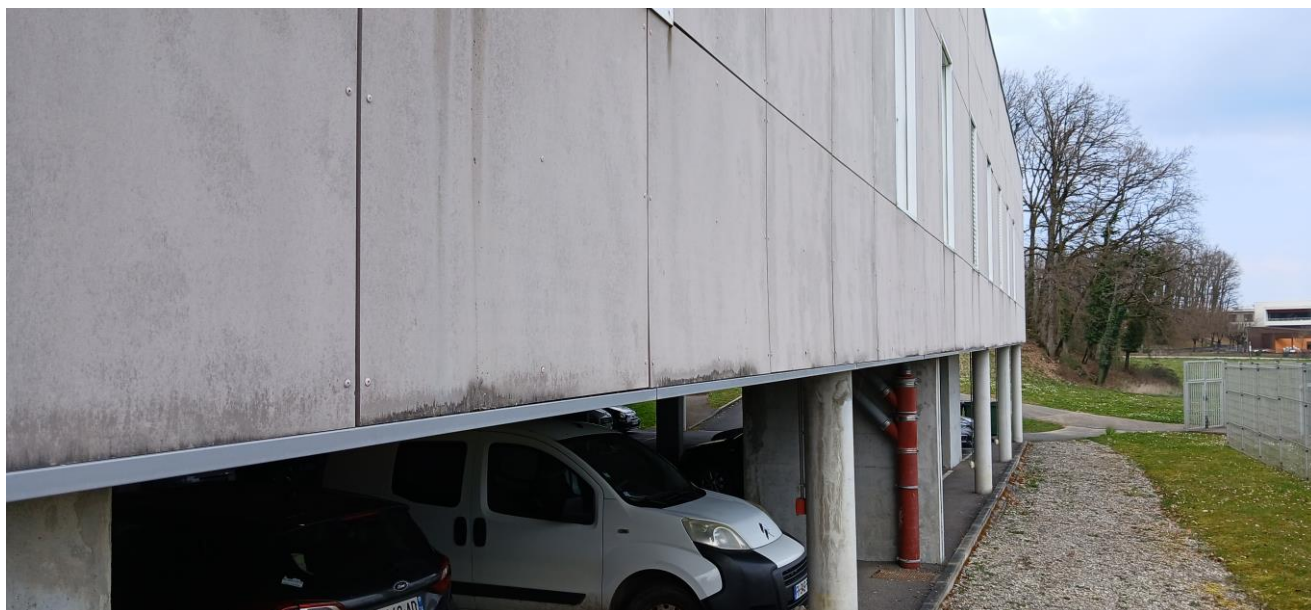
Les panneaux sont tachés en parties basses car pas de ventilations et stagnation de l'eau

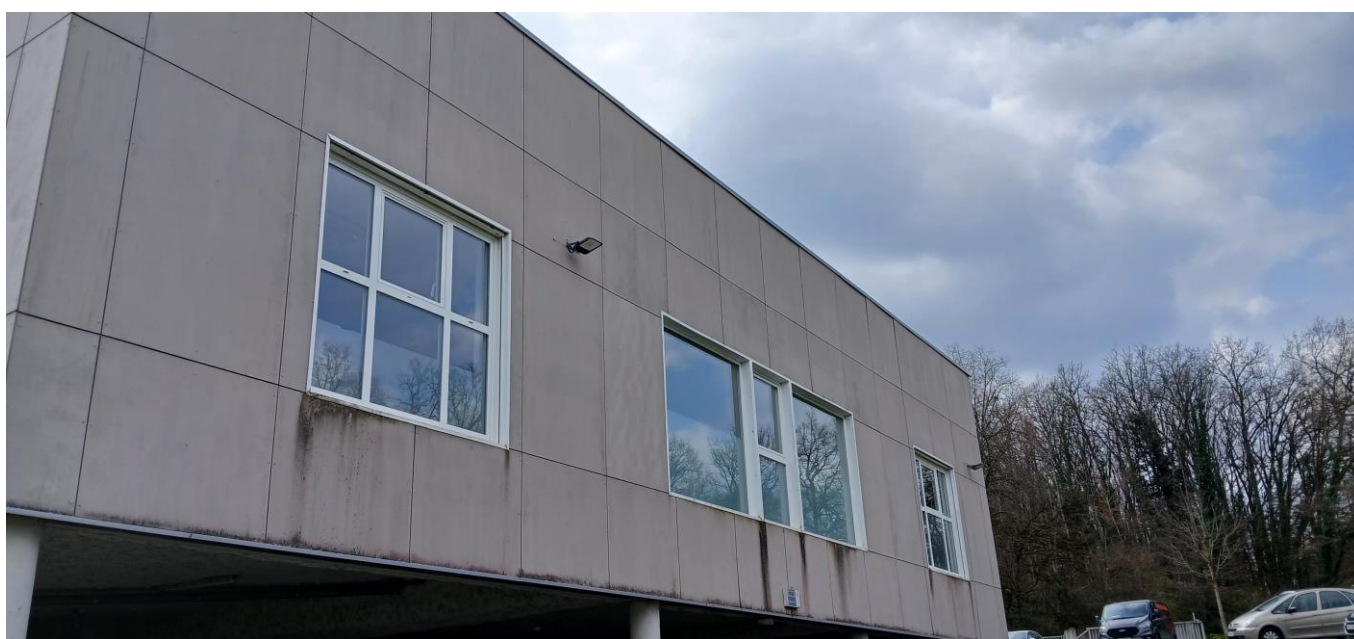
Absence de goutte d'eau et nombreuses coulures :
