# Rapport de repérage des matériaux et produits contenant de l'amiante avant démolition d'un immeuble bâti

Adresse : 220 RUE FRANÇOIS MANSART 78370 PLAISIR

Désignation : démolition-Les Glycines

Date du rapport : 13/05/2026

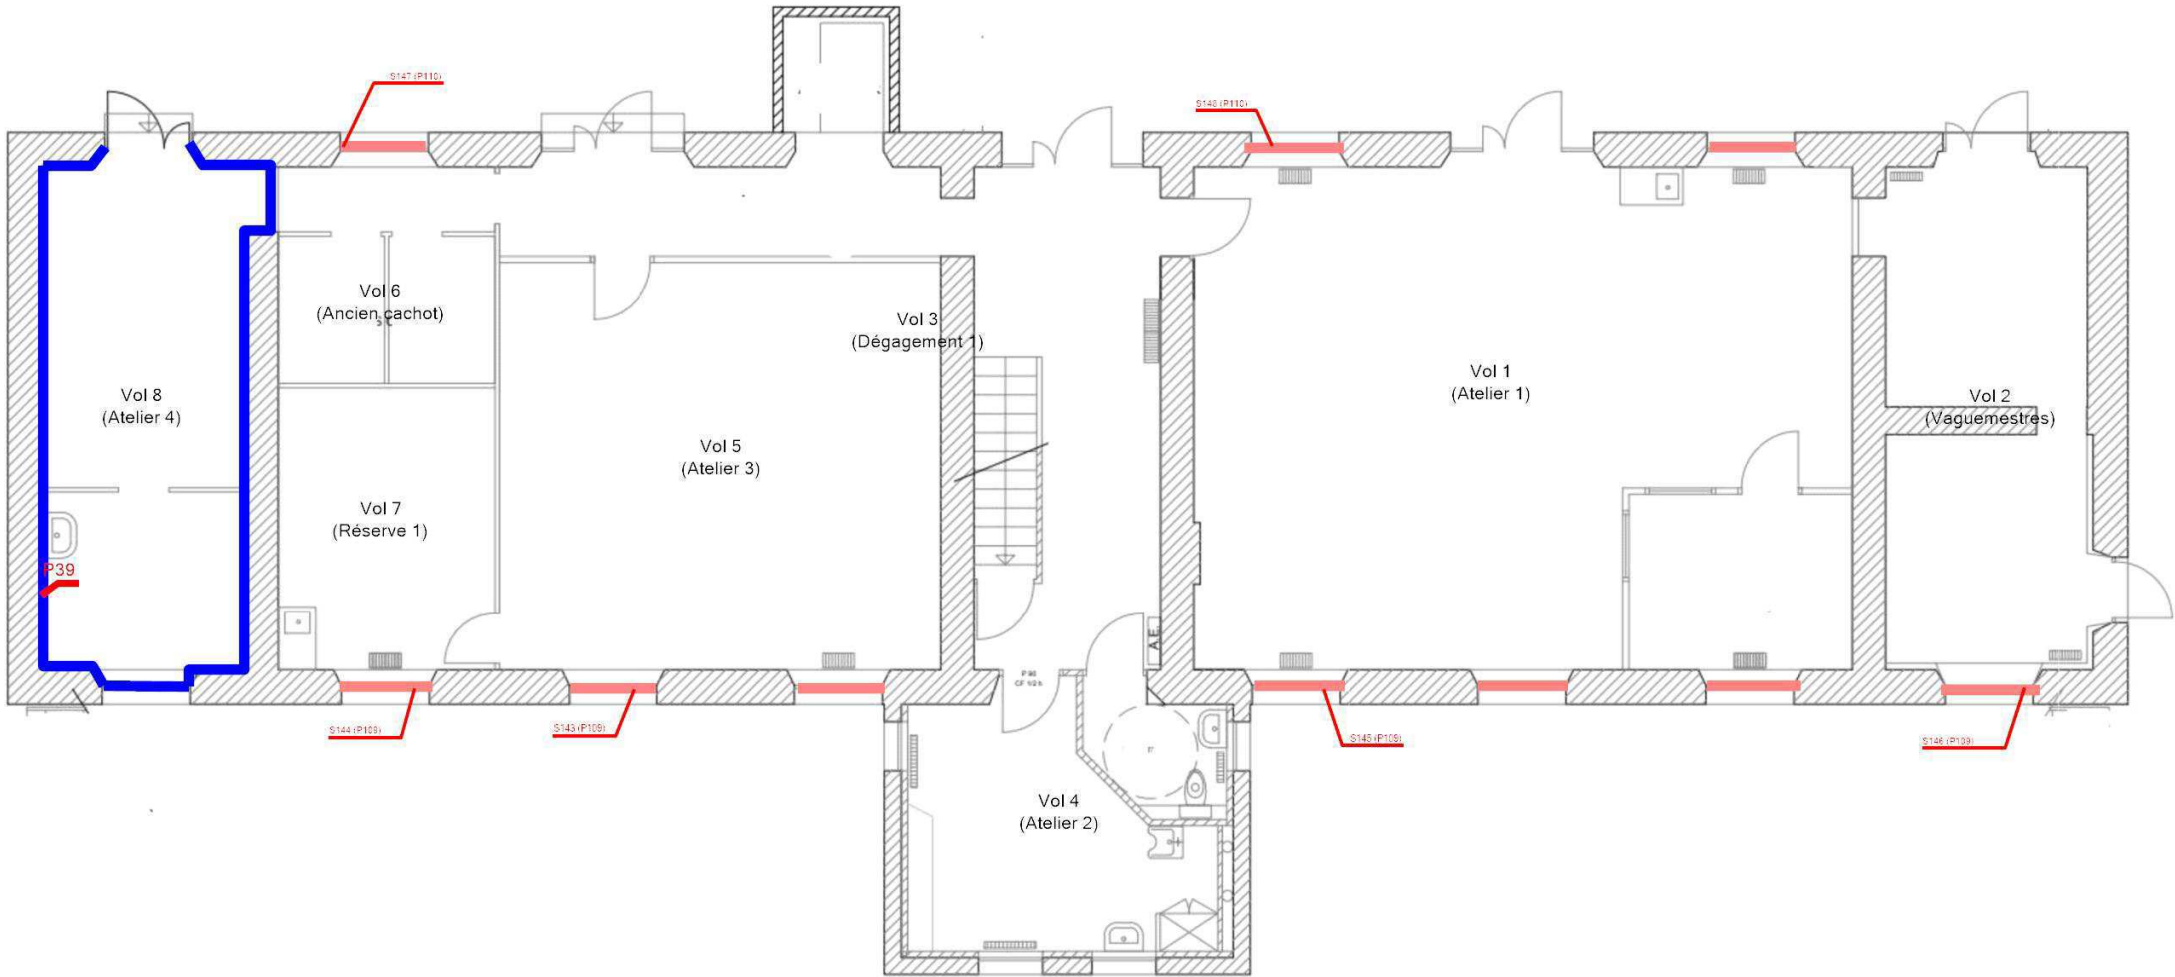
P39 : Colle de carrelage (plinthe)

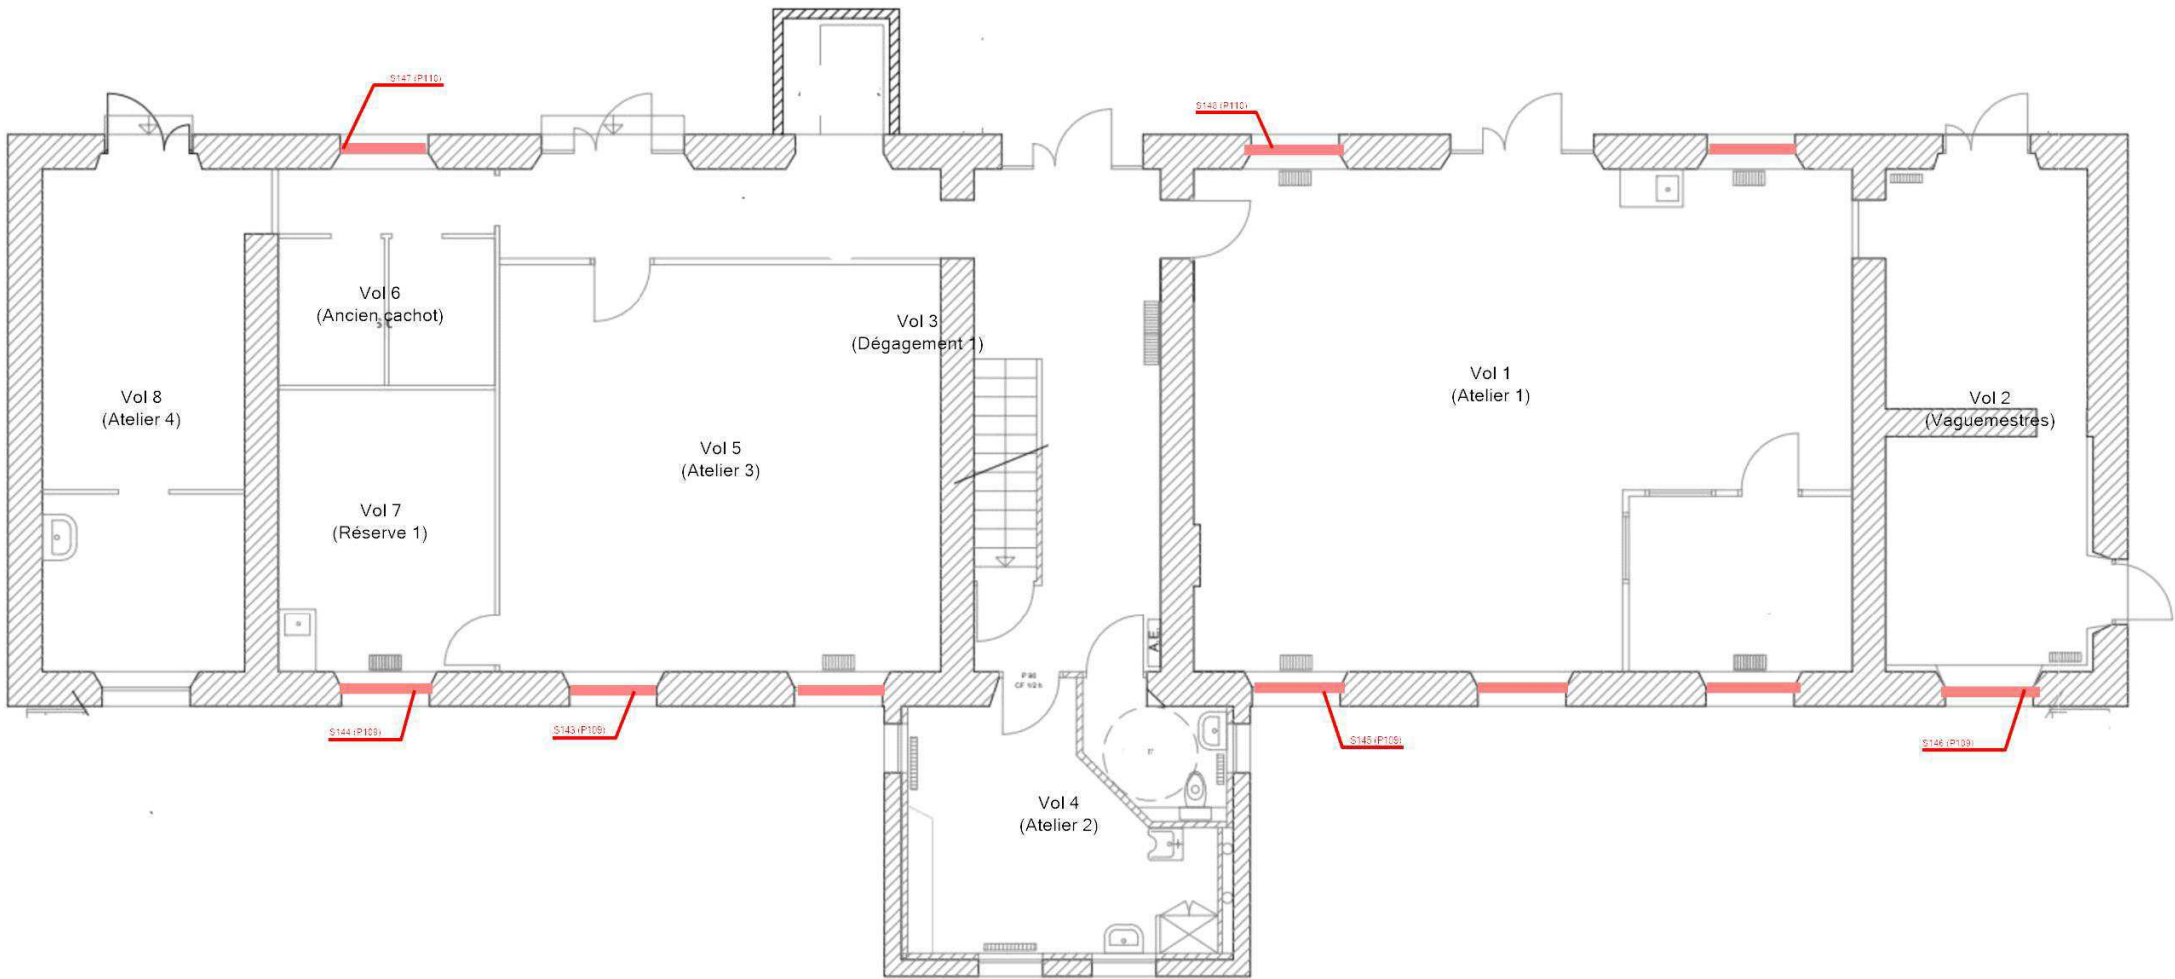
P109 : Compriband

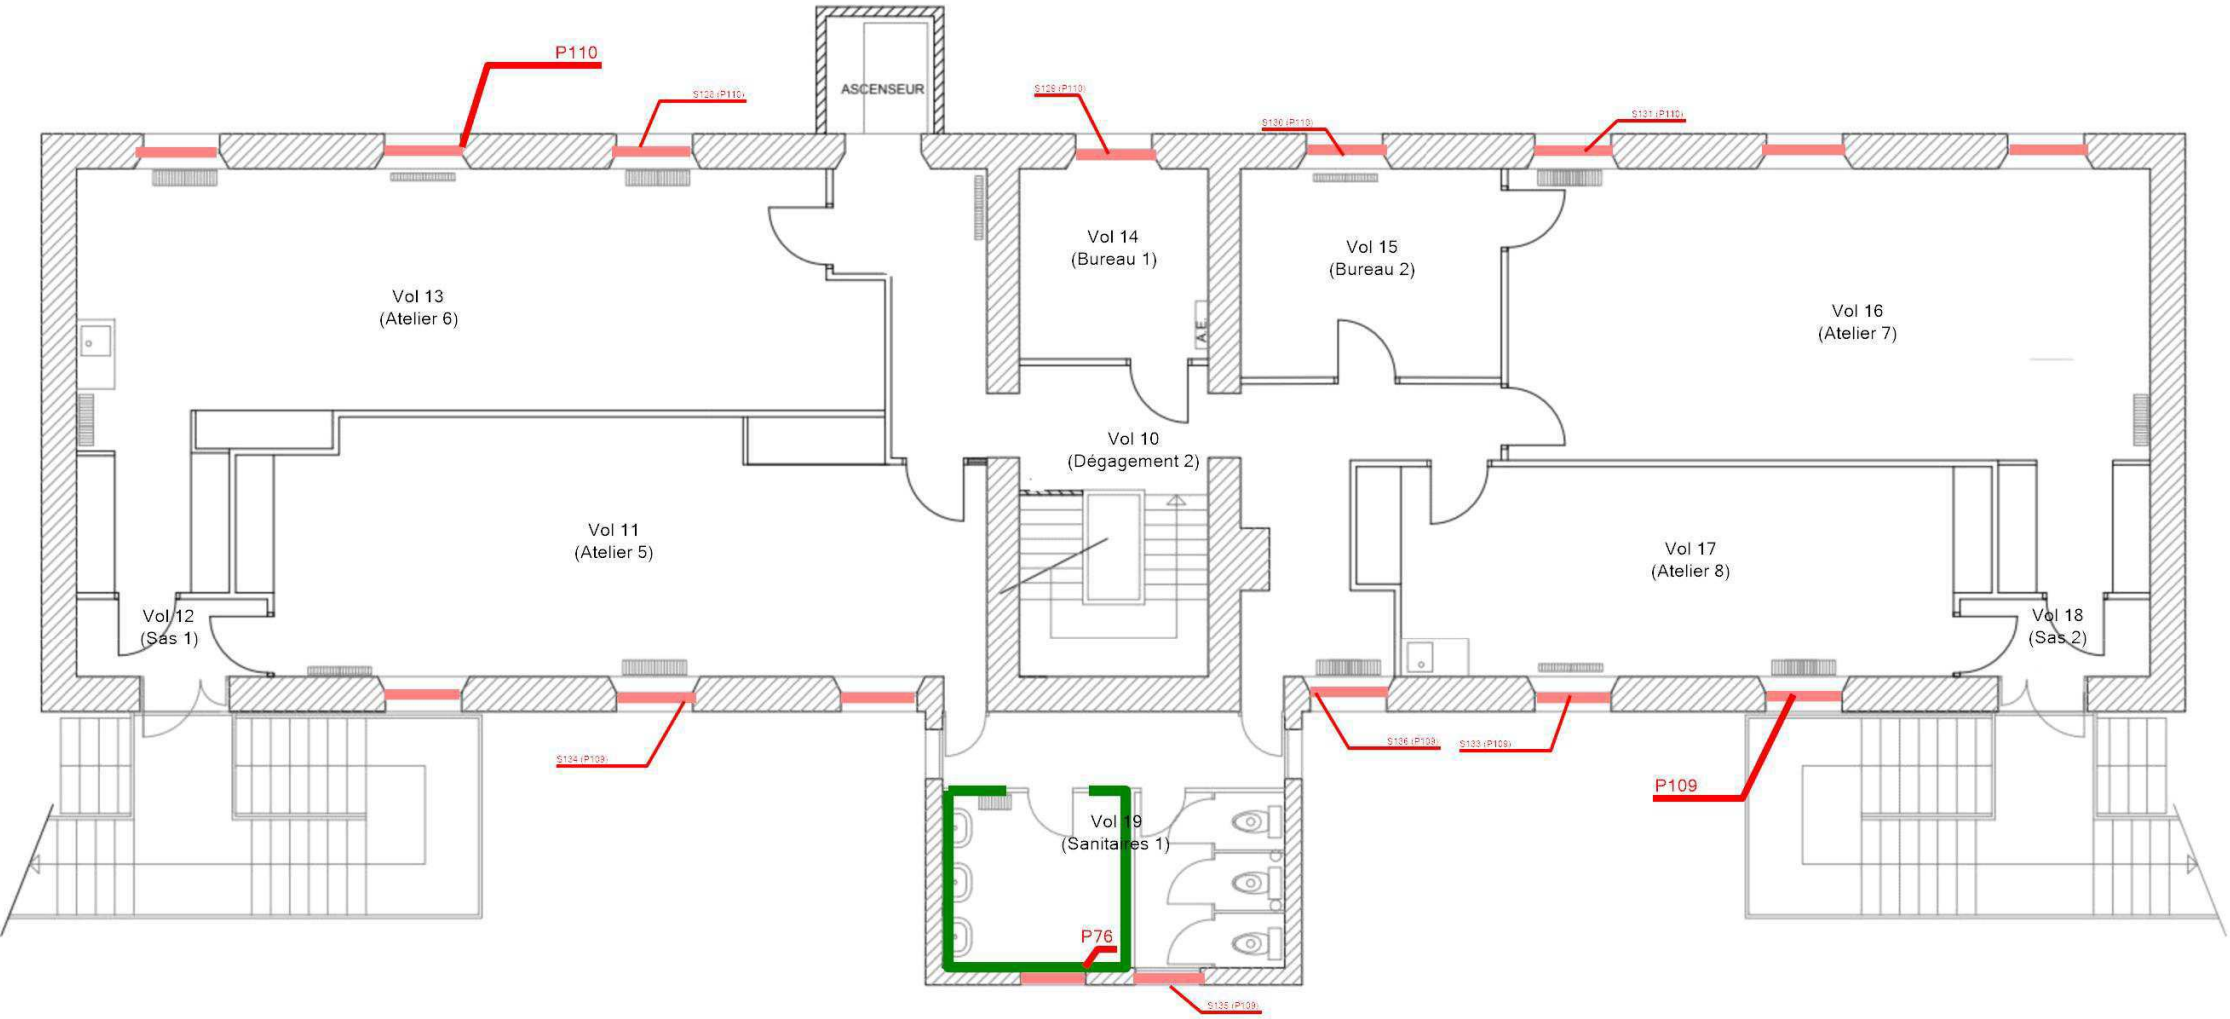
P76 : Colle de carrelage (faïence)

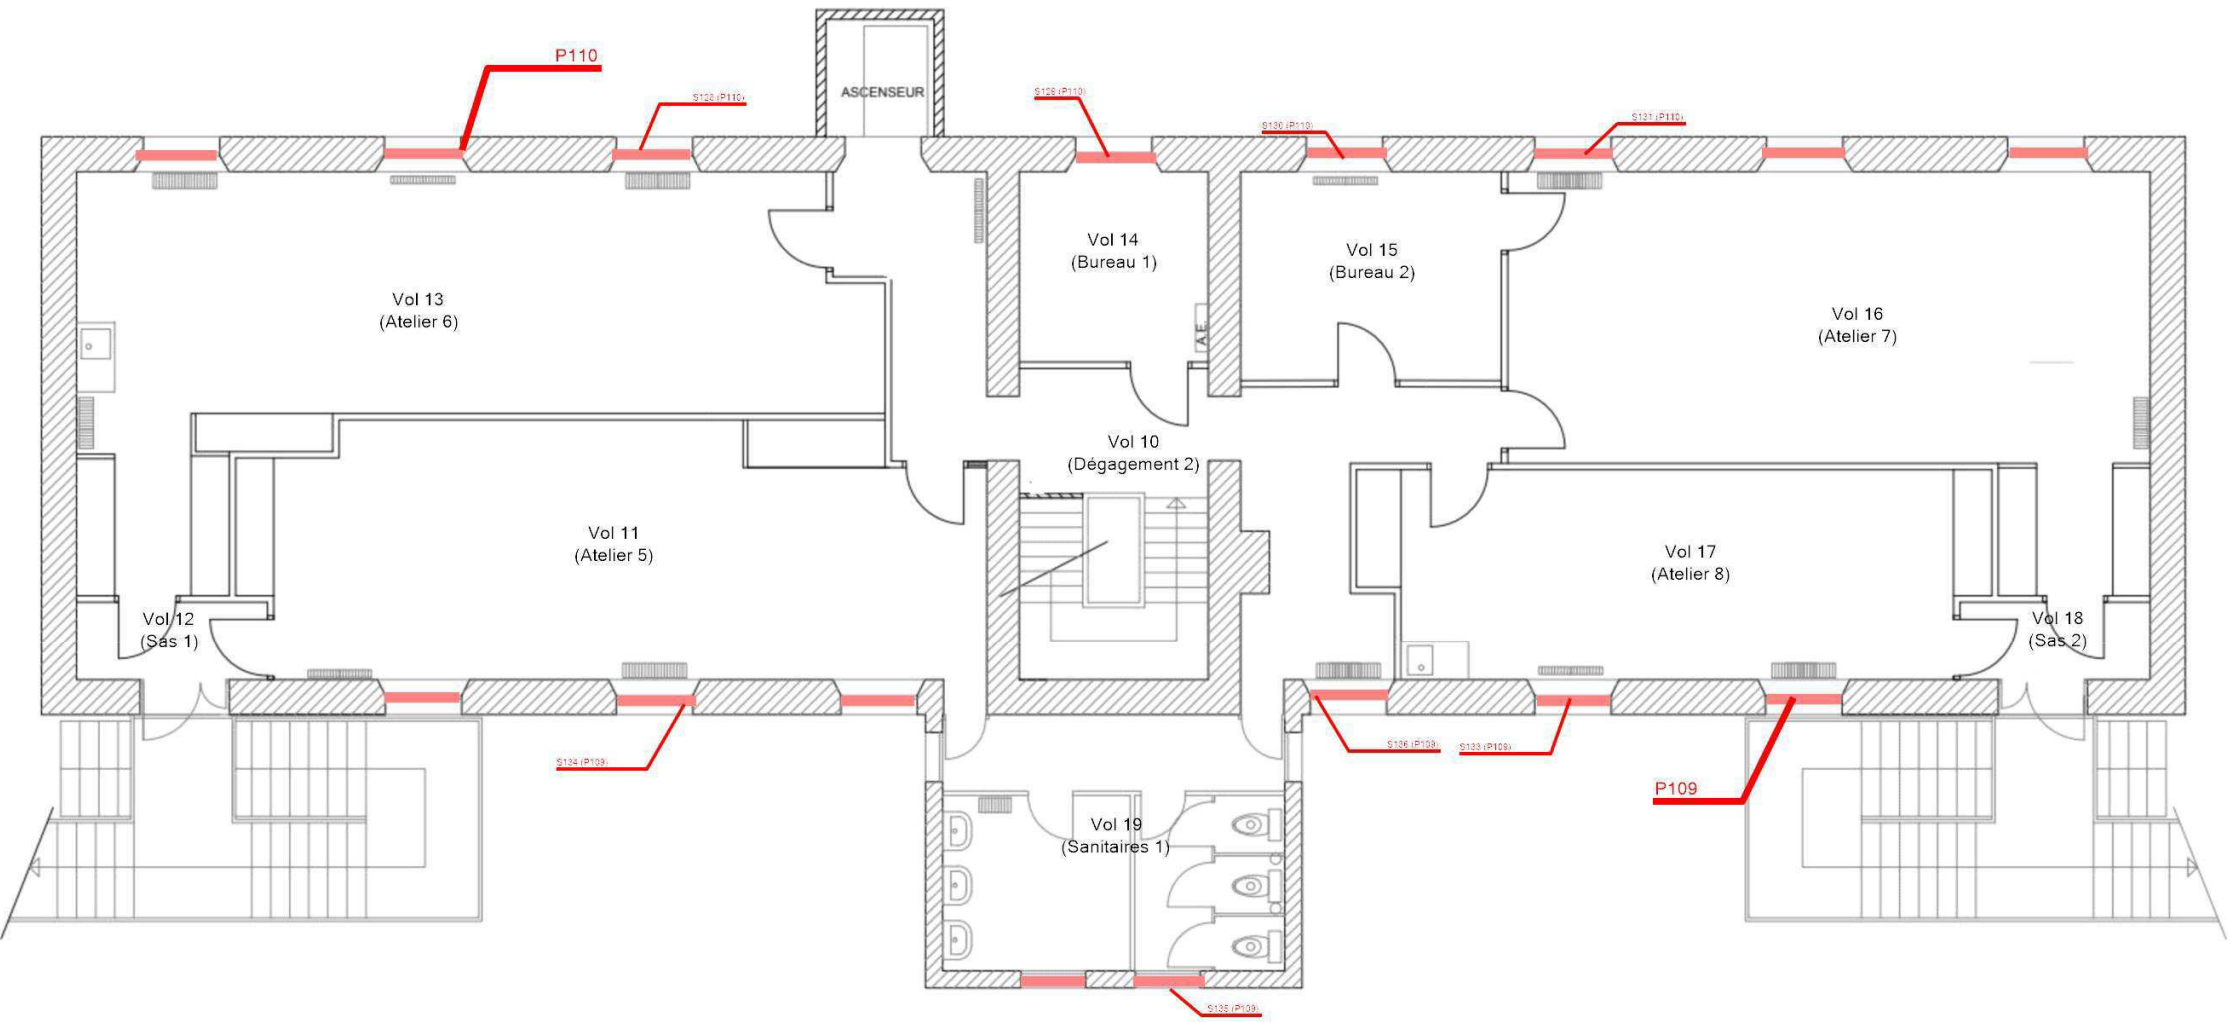
P109 : Compriband

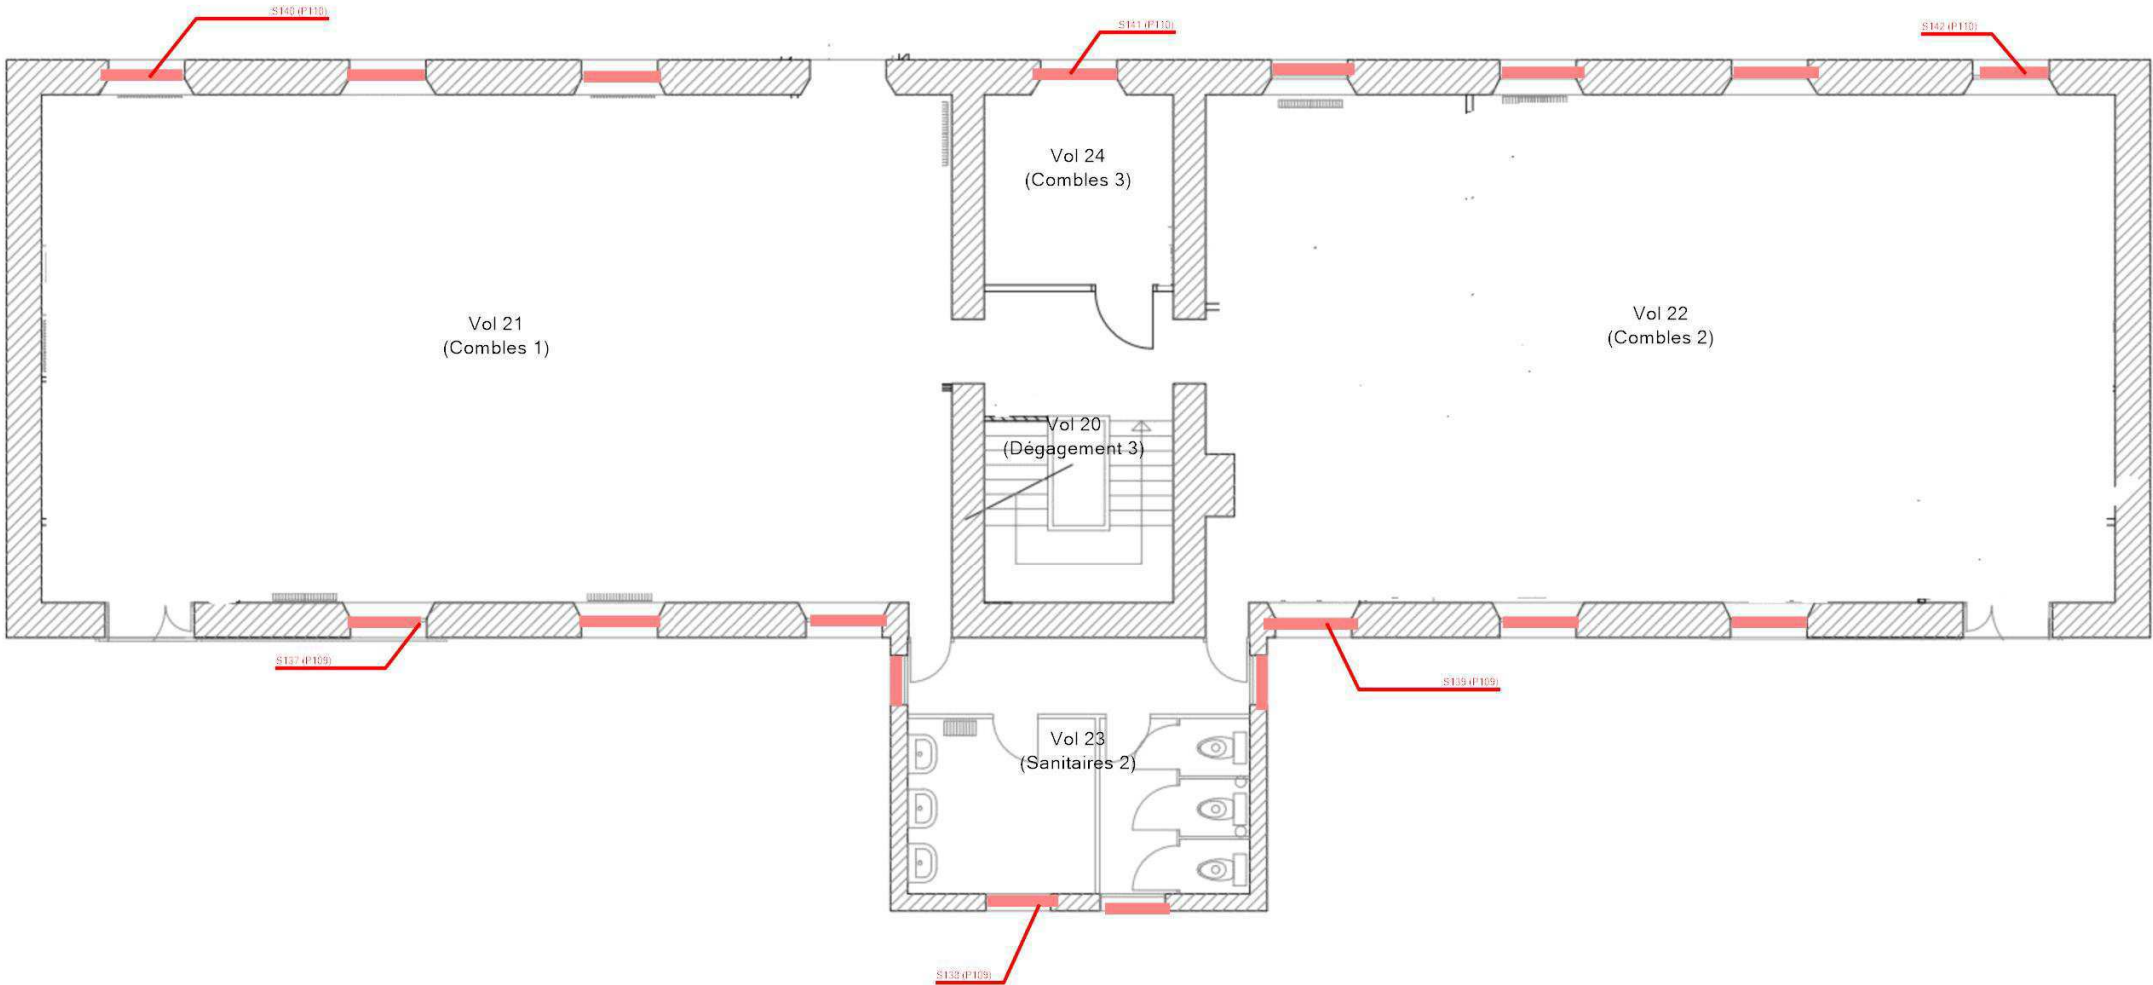
P109 : Compriband

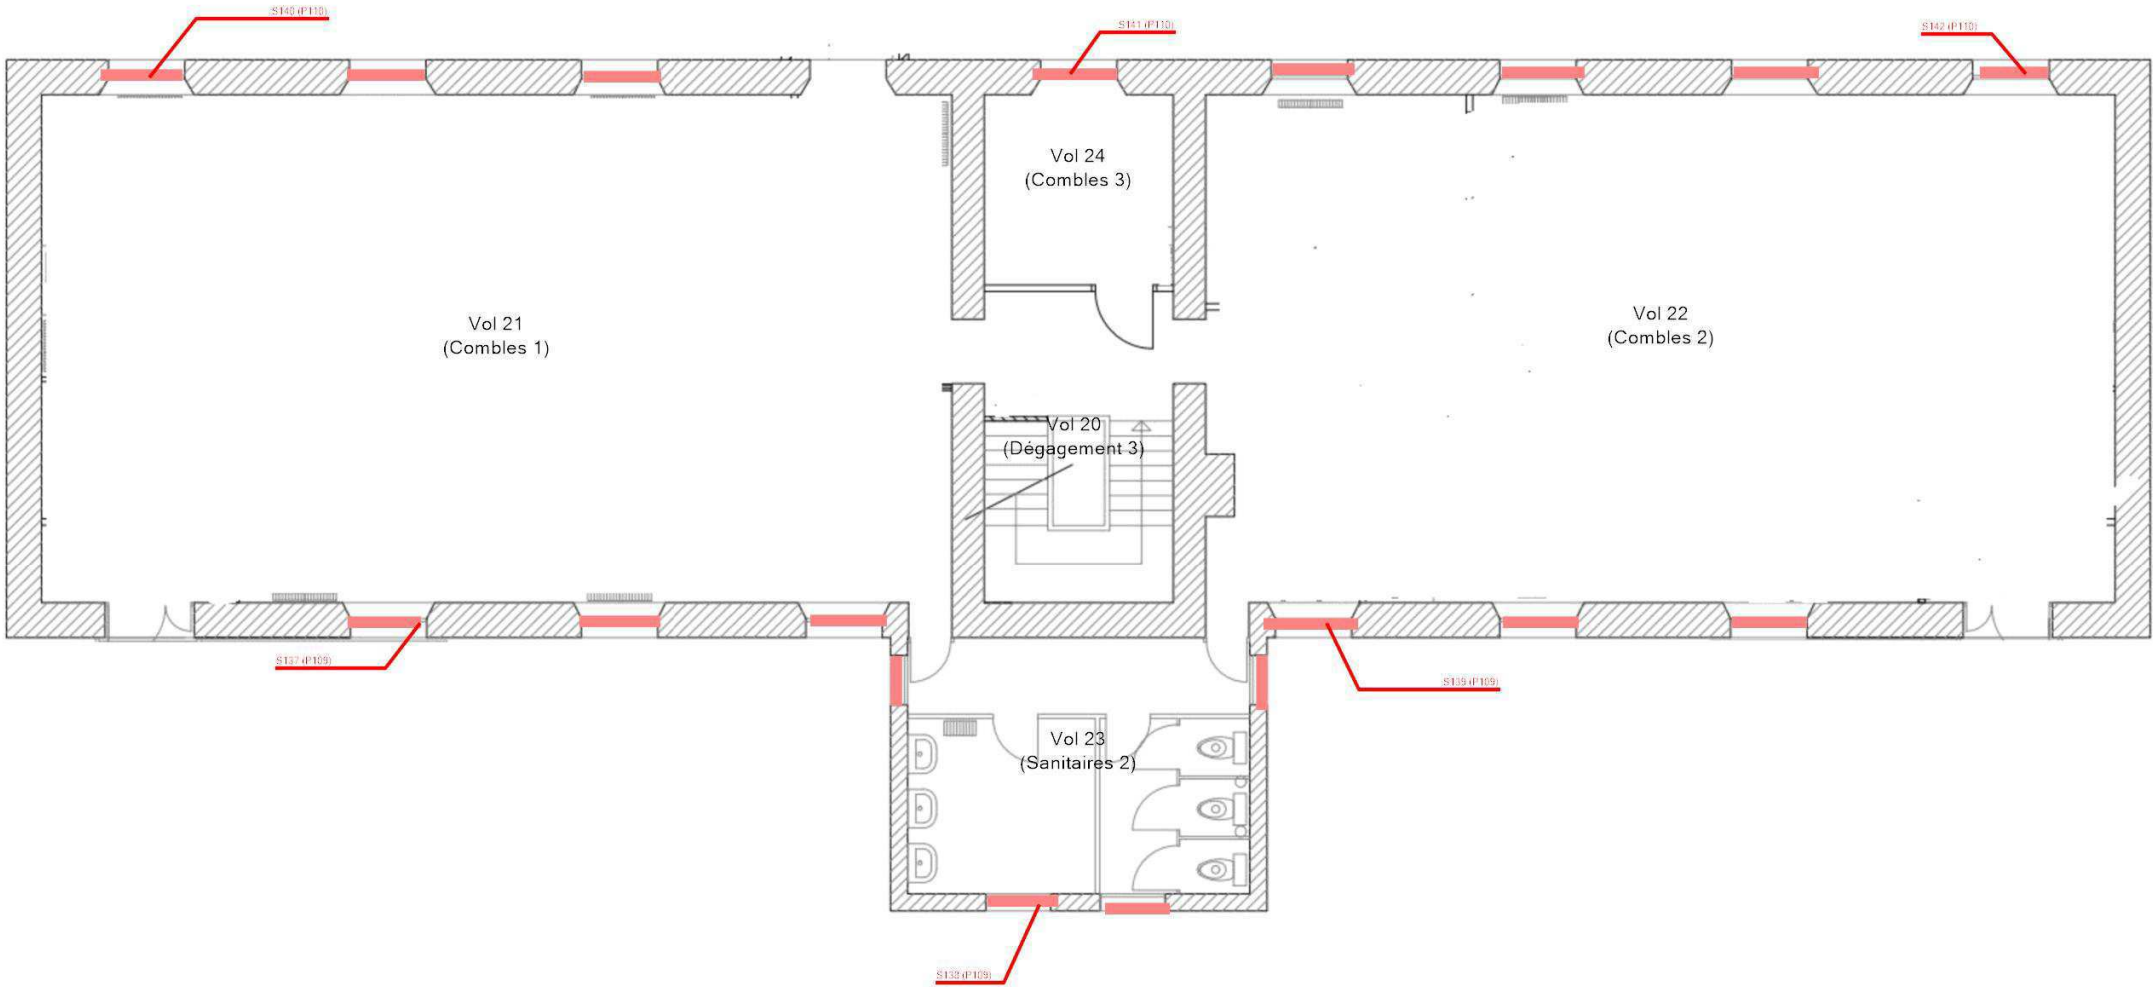
P109 : Compriband
