# Rapport de repérage des matériaux et produits contenant de l'amiante avant démolition d'un immeuble bâti

Adresse : 220 RUE FRANÇOIS MANSART 78370 PLAISIR

Désignation : démolition-Les Mélèzes

Date du rapport : 13/05/2026

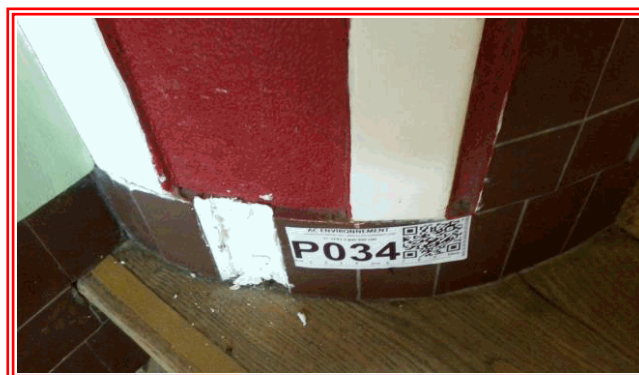
002ER403173 n°34 - 1 (P34) - RDC - Vol 11 (Entrée)

P34 : Colle / Plâtre - Dur / Effritable  
- Blanc / Blanc

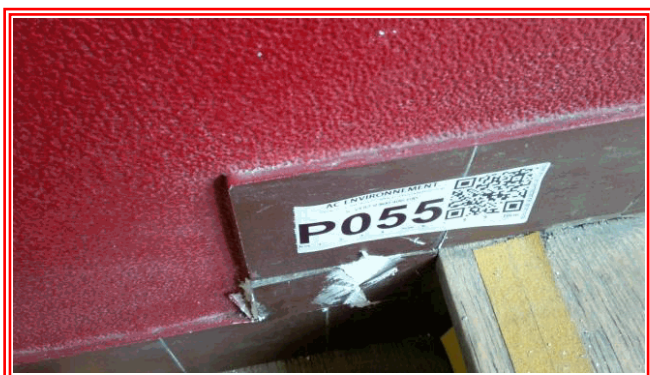
002ER403173 n°55 - 1 (P55) - R+1 - Vol 24 (Escalier 2)

P55 : Colle de carrelage (plinthe)

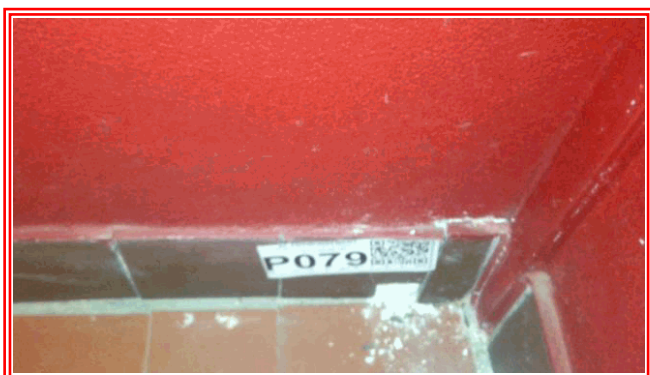
002ER403173 n°79 - 1 (P79) - R+2 - Vol 39 (Escalier 3)

P79 : Colle de carrelage (plinthe)

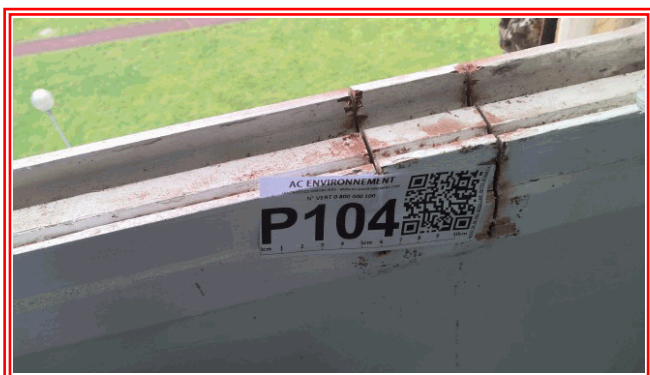
002ER403173-1 n°104 - 1 (P104) - R+2 - Vol 42 (Bureau 10)

P104 : Joint Compriband

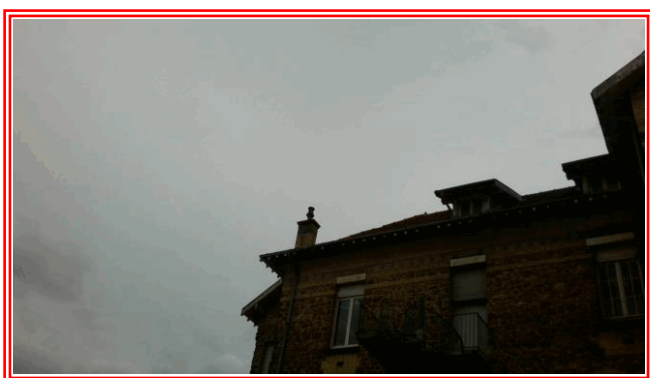
S194 - 1 (S194) - Extérieur - Vol 57 (Façade 3)

S194: Mitron
