# Rapport de repérage des matériaux et produits contenant de l'amiante avant démolition d'un immeuble bâti

Adresse : 220 RUE FRANÇOIS MANSART 78370 PLAISIR

Désignation : démolition-Poterie

Date de repérage : 27/04/2026

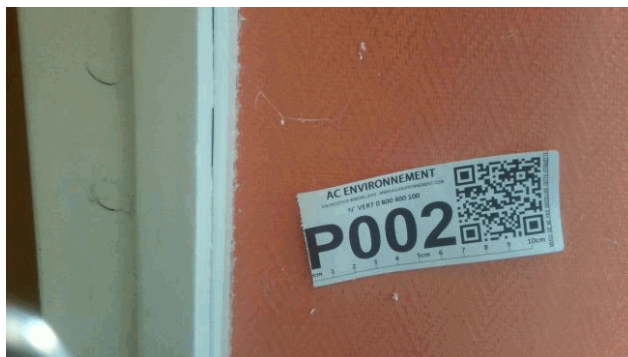
002ER403179 n°2 - 1 (P2) - Rdc - Vol 1 (Atelier)

| Plan | Localisation | Composant | Partie composant | Réf action | Observation | Précision loc. | Ref photo | Ref Pré. | Descriptif | Résultat | Conclusion |
|---|---|---|---|---|---|---|---|---|---|---|---|
| Rdc | Vol 1 (Atelier) | Murs et cloisons | Panneaux de cloisons | P2 | Réalisation d'un prélèvement | | 002ER<br>40317<br>9 n°2 - 1 | 002ER<br>40317<br>9 n°2 | Peinture / Toile / Enduit / Carton / Plâtre - Effritable / Souple Fibreux / Effritable / Souple Fibreux / Effritable - Blanc / Blanc Rouge / Blanc / Marron / Blanc | Négatif | Négatif sur analyse |

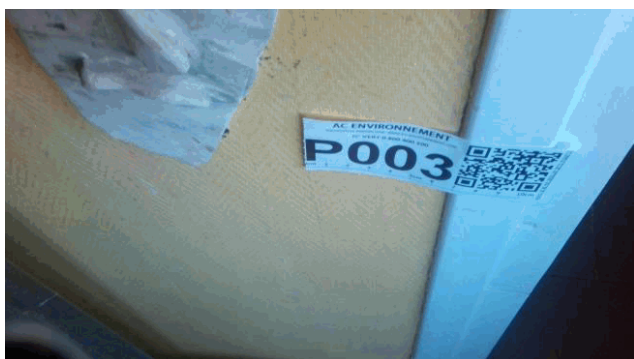
002ER403179 n°3 - 1 (P3) - Rdc - Vol 2 (W.C)

| Plan | Localisation | Composant | Partie composant | Réf action | Observation | Précision loc. | Ref photo | Ref Prél. | Descriptif | Résultat | Conclusion |
|---|---|---|---|---|---|---|---|---|---|---|---|
| Rdc | Vol 2 (W.C) | Murs et cloisons | Panneaux de cloisons | P3 | Réalisation d'un prélèvement | | 002ER<br>40317<br>9 n°3 -<br>1 | 002ER<br>40317<br>9 n°3 | Peinture /<br>Toile / Enduit<br>/ Carton /<br>Plâtre -<br>Effritable /<br>Souple<br>Fibreux /<br>Effritable /<br>Souple<br>Fibreux /<br>Effritable -<br>Jaune /<br>Blanc / Blanc<br>/ Marron /<br>Blanc | Négatif | Négatif<br>sur<br>analyse |

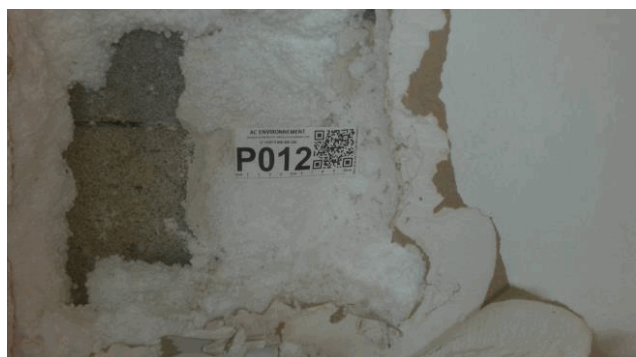
002ER403179-1 n°12 - 1 (P12) - Rdc - Vol 1 (Atelier)

| Plan | Localisation | Composant | Partie composant | Réf action | Observation | Précision loc. | Ref photo | Ref Prél. | Descriptif | Résultat | Conclusion |
|---|---|---|---|---|---|---|---|---|---|---|---|
| Rdc | Vol 1 (Atelier) | Cloisons<br>légères ou<br>préfabriquée<br>s | Plot de colle | P12 | Réalisation<br>d'un<br>prélèvement | Derrière<br>panneaux<br>de<br>cloisons | 002ER<br>40317<br>9-1 n<br>°12 - 1 | P12 | Colle - Dur -<br>Beige | Négatif | Négatif<br>sur<br>analyse |

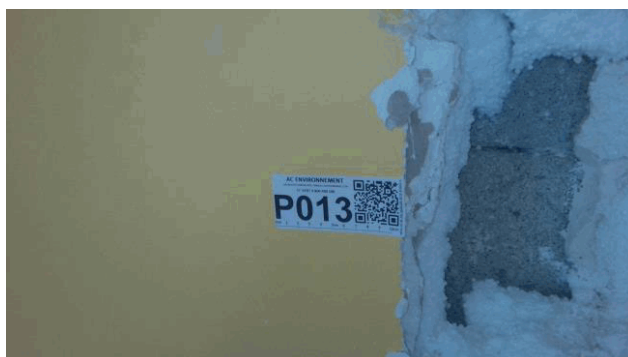
002ER403179-1 n°13 - 1 (P13) - Rdc - Vol 1 (Atelier)

| Plan | Localisation | Composant | Partie composant | Réf action | Observation | Précision loc. | Ref photo | Ref Prél. | Descriptif | Résultat | Conclusion |
|---|---|---|---|---|---|---|---|---|---|---|---|
| Rdc | Vol 1 (Atelier) | Murs et cloisons | Joint de scellement | P13 | Réalisation d'un prélèvement | Sur parpaings derrière panneaux de cloison | 002ER<br>40317<br>9-1 n<br>°13 - 1 | P13 | Joint - Dur - Gris | Négatif | Négatif sur analyse |

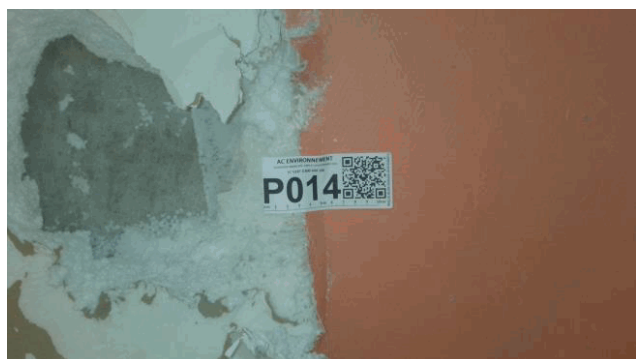
002ER403179-1 n°14 - 1 (P14) - Rdc - Vol 1 (Atelier)

| Plan | Localisation | Composant | Partie composant | Réf action | Observation | Précision loc. | Ref photo | Ref Prél. | Descriptif | Résultat | Conclusion |
|---|---|---|---|---|---|---|---|---|---|---|---|
| Rdc | Vol 1 (Atelier) | Cloisons légères ou préfabriquées | Plot de colle | P14 | Réalisation d'un prélèvement | Derrière panneaux de cloisons | 002ER<br>40317<br>9-1 n<br>°14 - 1 | P14 | Colle - Dur - Beige | Négatif | Négatif sur analyse |

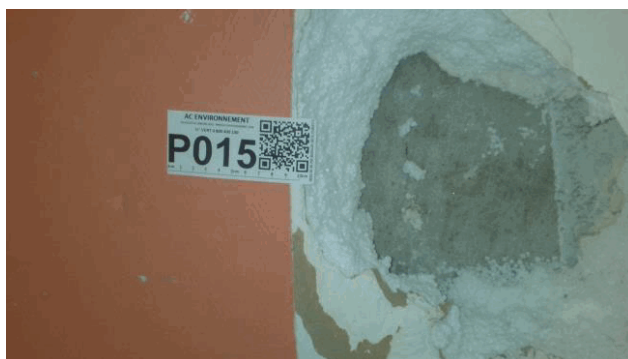
002ER403179-1 n°15 - 1 (P15) - Rdc - Vol 1 (Atelier)

| Plan | Localisation | Composant | Partie composant | Réf action | Observation | Précision loc. | Ref photo | Ref Prél. | Descriptif | Résultat | Conclusion |
|---|---|---|---|---|---|---|---|---|---|---|---|
| Rdc | Vol 1 (Atelier) | Murs et cloisons | Enduits ciment | P15 | Réalisation d'un prélèvement | | 002ER<br>40317<br>9-1 n<br>°15 - 1 | P15 | Ciment - Dur - Gris | Négatif | Négatif sur analyse |

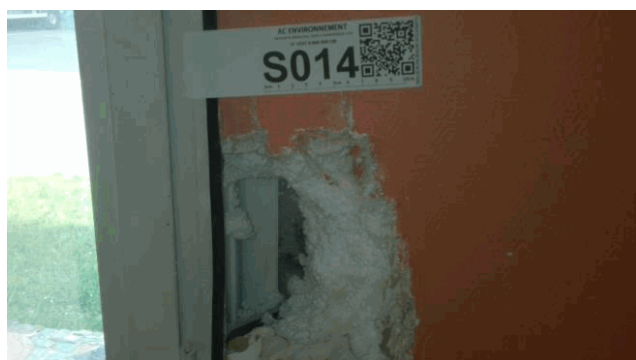
S14 - 1 (S14) - Rdc - Vol 1 (Atelier)

| Plan | Localisation | Composant | Partie composant | Réf action | Observation | Précision loc. | Ref photo | Ref Prél. | Descriptif | Résultat | Conclusion |
|---|---|---|---|---|---|---|---|---|---|---|---|
| Rdc | Vol 1 (Atelier) | Menuiseries | Compriband | S14 | Réalisation d'un sondage | | S14 - 1 | | | | Materiau ne contenant pas d'amiante par nature Absence de Compriband |

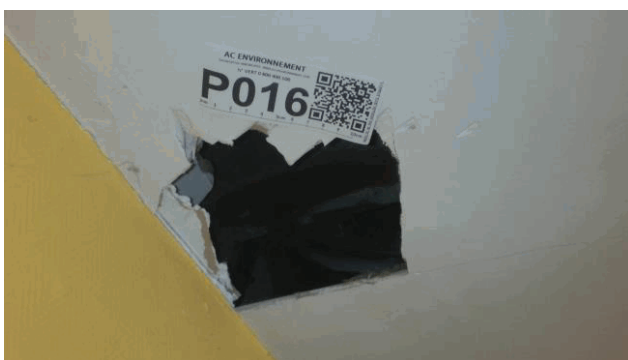
002ER403179-1 n°16 - 1 (P16) - Rdc - Vol 1 (Atelier)

| Plan | Localisation | Composant | Partie composant | Réf action | Observation | Précision loc. | Ref photo | Ref Pré. | Descriptif | Résultat | Conclusion |
|---|---|---|---|---|---|---|---|---|---|---|---|
| Rdc | Vol 1 (Atelier) | Elément sous toiture | Isolant sous toiture | P16 | Réalisation d'un prélèvement | | 002ER<br>40317<br>9-1 n<br>°16 - 1 | P16 | Laine - Souple<br>Fibreux - Jaune | Négatif | Négatif sur analyse |
