## Rapport de mission de repérage des matériaux et produits contenant de l'amiante avant réalisation de travaux

CPAM - Tours

| Numéro de rapport | 85558-170428 A |
| Adresse de l'immeuble | 36 rue Edouard Vaillant<br>37000 TOURS |

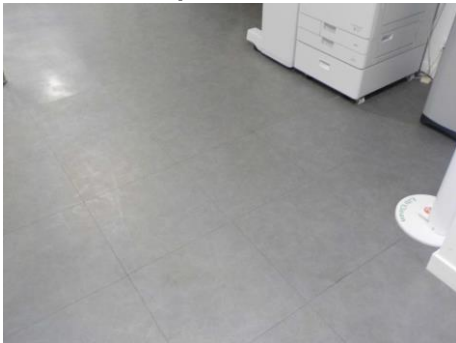
| PRELEVEMENT : P001 | | | |
|---|---|---|---|
| <b>Nom du client</b><br>CAISSE PRIMAIRE<br>D'ASSURANCE MALADIE | <b>Numéro de dossier</b><br>85558-170428<br><br>36 rue Edouard Vaillant<br>37000 | <b>Pièce ou local – Composant</b><br>R+1 - 100 - Sol - | |

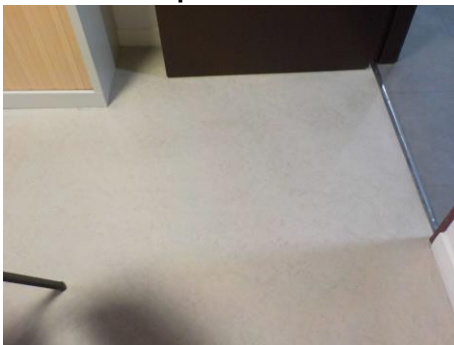
| PRELEVEMENT : P002 | | | |
|---|---|---|---|
| Nom du client<br>CAISSE PRIMAIRE<br>D'ASSURANCE MALADIE | Numéro de dossier<br>85558-170428<br><br>36 rue Edouard Vaillant<br>37000 | | Pièce ou local – Composant<br>R+1 - 105 - Sol - |

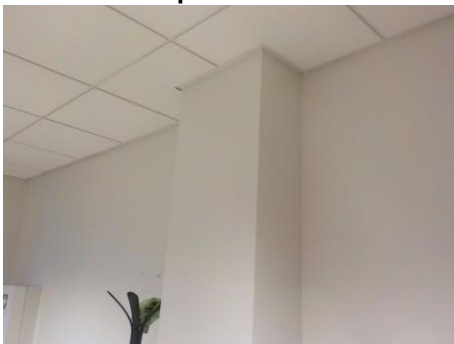
| PRELEVEMENT : P003 | | | |
|---|---|---|---|
| Nom du client<br>CAISSE PRIMAIRE<br>D'ASSURANCE MALADIE | Numéro de dossier<br>85558-170428<br><br>36 rue Edouard Vaillant<br>37000 | | Pièce ou local – Composant<br>R+1 - 105 - Poteau - |

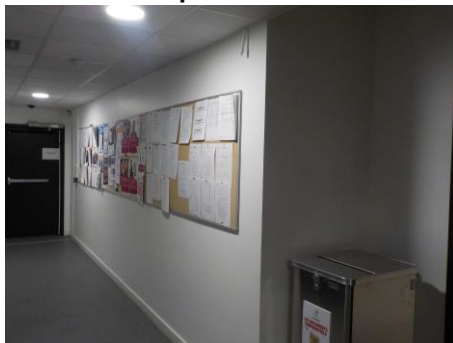
**PRELEVEMENT : P004**
**Emplacement :**

| <b>Nom du client</b><br>CAISSE PRIMAIRE<br>D'ASSURANCE MALADIE | <b>Numéro de dossier</b><br>85558-170428<br><br>36 rue Edouard Vaillant<br>37000 | <b>Pièce ou local – Composant</b><br>R+1 - 100 - Murs - | |

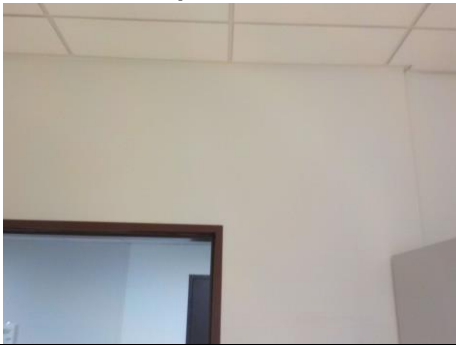
| PRELEVEMENT : P005 | | | |

| PRELEVEMENT : P005 | | | |
|---|---|---|---|
| <b>Nom du client</b><br>CAISSE PRIMAIRE<br>D'ASSURANCE MALADIE | <b>Numéro de dossier</b><br>85558-170428<br><br>36 rue Edouard Vaillant<br>37000 | <b>Pièce ou local – Composant</b><br>R+1 - 105 - Murs - | |

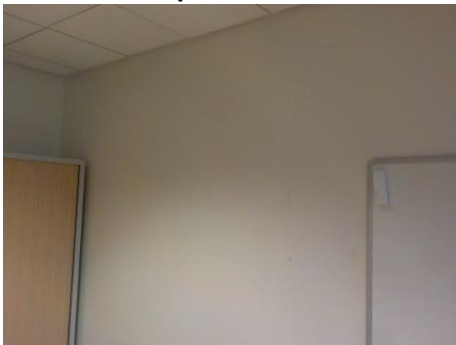
| PRELEVEMENT : P006 | | | |

| PRELEVEMENT : P006 | | | |
|---|---|---|--|
| <b>Nom du client</b><br>CAISSE PRIMAIRE<br>D'ASSURANCE MALADIE | <b>Numéro de dossier</b><br>85558-170428<br><br>36 rue Edouard Vaillant<br>37000 | <b>Pièce ou local – Composant</b><br>R+1 - 105 - Murs - | |

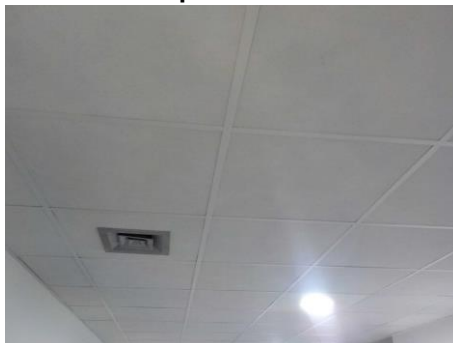
**PRELEVEMENT : P007**
**Emplacement :**

| <b>Nom du client</b><br>CAISSE PRIMAIRE<br>D'ASSURANCE MALADIE | <b>Numéro de dossier</b><br>85558-170428<br><br>36 rue Edouard Vaillant<br>37000 | <b>Pièce ou local – Composant</b><br>R+1 - 100 - Plafond - |

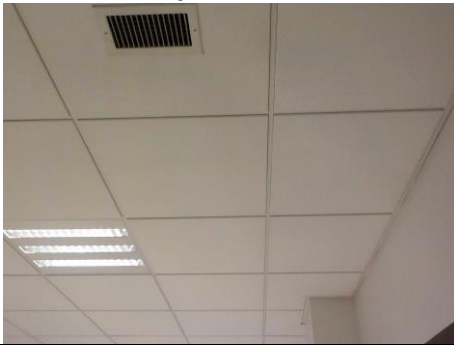
| PRELEVEMENT : P008 | | | |
|---|---|---|---|
| <b>Nom du client</b><br>CAISSE PRIMAIRE<br>D'ASSURANCE MALADIE | <b>Numéro de dossier</b><br>85558-170428<br><br>36 rue Edouard Vaillant<br>37000 | <b>Pièce ou local – Composant</b><br>R+1 - 105 - Plafond - | |

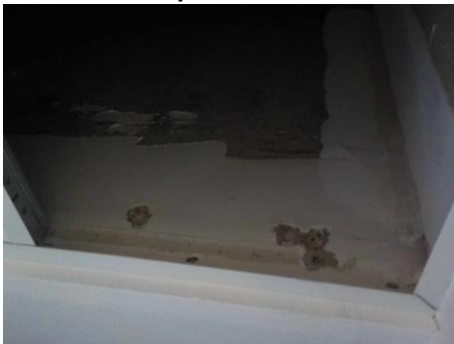
| PRELEVEMENT : P009 | | | |
|---|---|---|---|
| <b>Nom du client</b><br>CAISSE PRIMAIRE<br>D'ASSURANCE MALADIE | <b>Numéro de dossier</b><br>85558-170428<br><br>36 rue Edouard Vaillant<br>37000 | <b>Pièce ou local – Composant</b><br>R+1 - 100 - Murs - | |

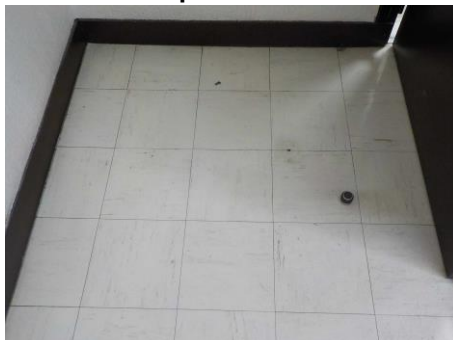
**PRELEVEMENT : P010**
**Emplacement :**

| <b>Nom du client</b><br>CAISSE PRIMAIRE<br>D'ASSURANCE MALADIE | <b>Numéro de dossier</b><br>85558-170428<br><br>36 rue Edouard Vaillant<br>37000 | <b>Pièce ou local – Composant</b><br>R+1 - Palier escalier n°1 - Sol - |

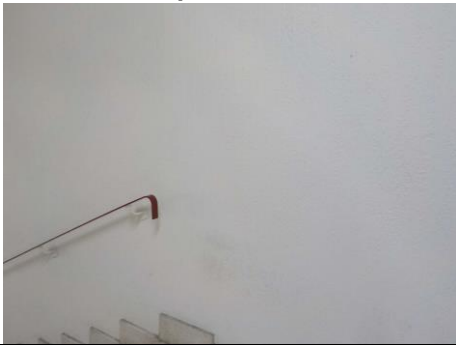
| PRELEVEMENT : P011 | | | |

| PRELEVEMENT : P011 | | | |
|---|---|---|---|
| <b>Nom du client</b><br>CAISSE PRIMAIRE<br>D'ASSURANCE MALADIE | <b>Numéro de dossier</b><br>85558-170428<br><br>36 rue Edouard Vaillant<br>37000 | <b>Pièce ou local – Composant</b><br>R+1 - Palier escalier n°1 - Murs - | |

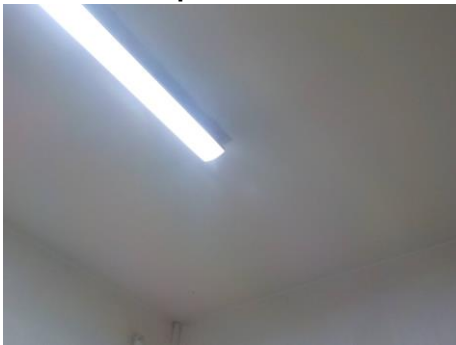
| PRELEVEMENT : P012 | | | |

| PRELEVEMENT : P012 | | | |
|---|---|---|--|
| <b>Nom du client</b><br>CAISSE PRIMAIRE<br>D'ASSURANCE MALADIE | <b>Numéro de dossier</b><br>85558-170428<br><br>36 rue Edouard Vaillant<br>37000 | <b>Pièce ou local – Composant</b><br>R+1 - Palier escalier n°1 - Plafond - | |

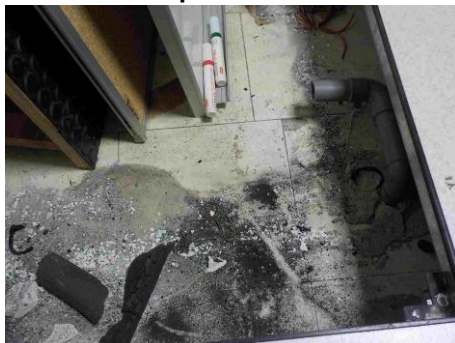
**PRELEVEMENT : P013**
**Emplacement :**

| <b>Nom du client</b><br>CAISSE PRIMAIRE<br>D'ASSURANCE MALADIE | <b>Numéro de dossier</b><br>85558-170428<br><br>36 rue Edouard Vaillant<br>37000 | <b>Pièce ou local – Composant</b><br>R+1 - 108 - Sol - |

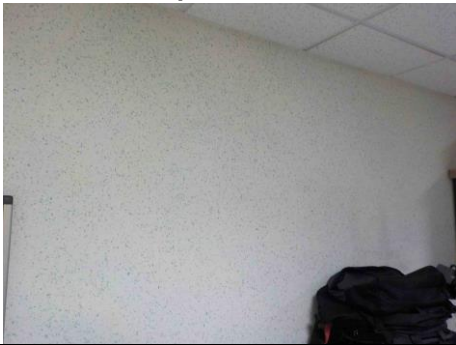
| PRELEVEMENT : P014 | | | |
|---|---|---|---|
| Nom du client<br>CAISSE PRIMAIRE<br>D'ASSURANCE MALADIE | Numéro de dossier<br>85558-170428<br><br>36 rue Edouard Vaillant<br>37000 | Pièce ou local – Composant<br>R+1 - 108 - Murs - | |

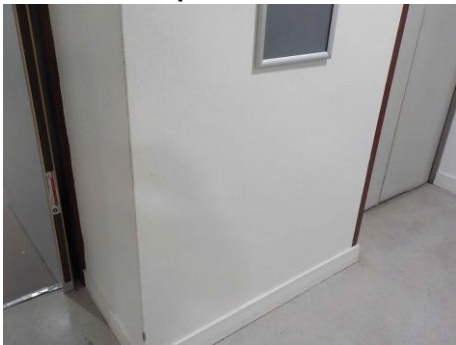
| PRELEVEMENT : P015 | | | |
|---|---|---|--|
| Nom du client<br>CAISSE PRIMAIRE<br>D'ASSURANCE MALADIE | Numéro de dossier<br>85558-170428<br><br>36 rue Edouard Vaillant<br>37000 | Pièce ou local – Composant<br>R+1 - Palier ascenseurs - Murs - | |

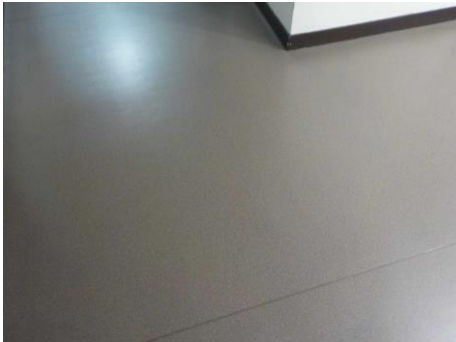
| PRELEVEMENT : P016 | | | |
|---|---|---|---|
| <b>Nom du client</b><br>CAISSE PRIMAIRE<br>D'ASSURANCE MALADIE | <b>Numéro de dossier</b><br>85558-170428<br><br>36 rue Edouard Vaillant<br>37000 | <b>Pièce ou local – Composant</b><br>R+2 - Palier ascenseurs et dégagement n°1 -<br>Sol - | |

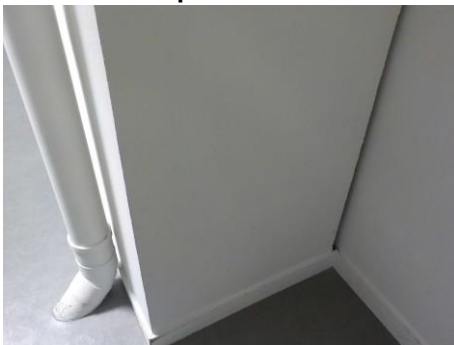
| PRELEVEMENT : P017 | | | |
|---|---|---|---|
| <b>Nom du client</b><br>CAISSE PRIMAIRE<br>D'ASSURANCE MALADIE | <b>Numéro de dossier</b><br>85558-170428<br><br>36 rue Edouard Vaillant<br>37000 | <b>Pièce ou local – Composant</b><br>R+2 - 234 - Poteau - | |

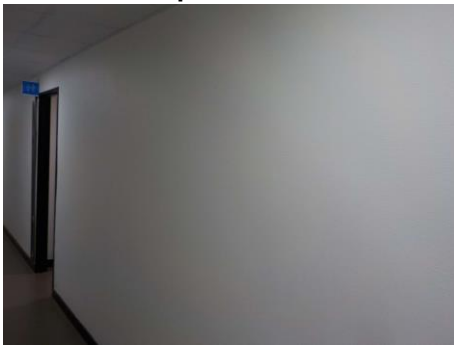
| PRELEVEMENT : P018 | | | |

| PRELEVEMENT : P018 | | | |
|---|---|---|--|
| <b>Nom du client</b><br>CAISSE PRIMAIRE<br>D'ASSURANCE MALADIE | <b>Numéro de dossier</b><br>85558-170428<br><br>36 rue Edouard Vaillant<br>37000 | <b>Pièce ou local – Composant</b><br>R+2 - Dégagement n°2 - Murs - | |

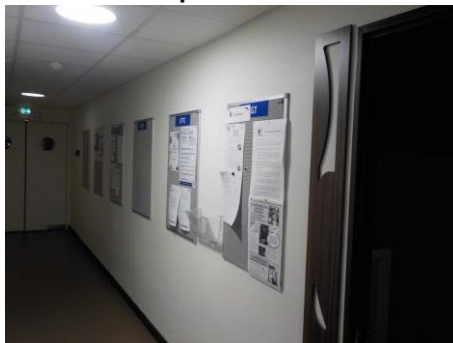
| <b>Nom du client</b><br>CAISSE PRIMAIRE<br>D'ASSURANCE MALADIE | <b>Numéro de dossier</b><br>85558-170428<br><br>36 rue Edouard Vaillant<br>37000 | <b>Pièce ou local – Composant</b><br>R+2 - Dégagement n°2 - Murs - | |

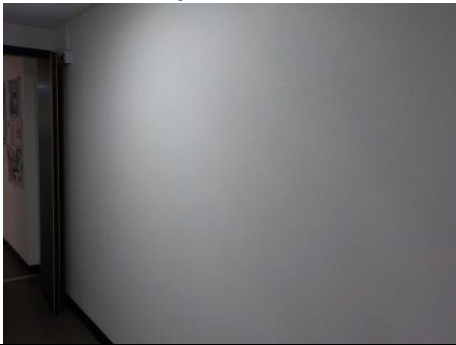
| PRELEVEMENT : P020 | | | |
|---|---|---|---|
| <b>Nom du client</b><br>CAISSE PRIMAIRE<br>D'ASSURANCE MALADIE | <b>Numéro de dossier</b><br>85558-170428<br><br>36 rue Edouard Vaillant<br>37000 | <b>Pièce ou local – Composant</b><br>R+2 - Dégagement n°2 - Murs - | |

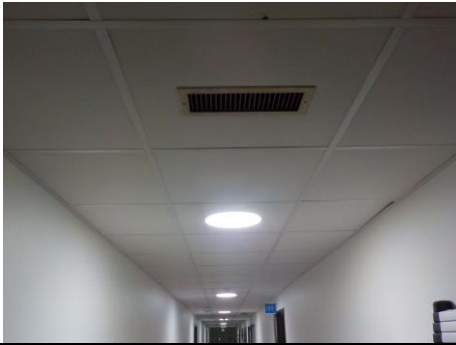
| PRELEVEMENT : P021 | | | |

| PRELEVEMENT : P021 | | | |
|---|---|---|--|
| <b>Nom du client</b><br>CAISSE PRIMAIRE<br>D'ASSURANCE MALADIE | <b>Numéro de dossier</b><br>85558-170428<br><br>36 rue Edouard Vaillant<br>37000 | <b>Pièce ou local – Composant</b><br>R+2 - Dégagement n°2 - Plafond - | |

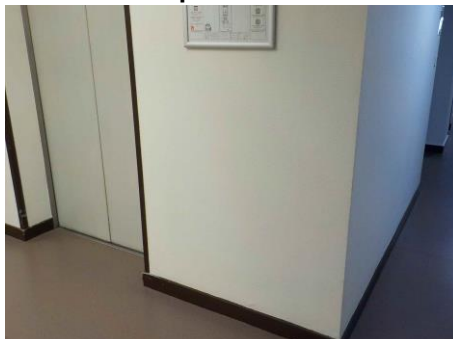
**PRELEVEMENT : P022**
**Emplacement :**

| <b>Nom du client</b><br>CAISSE PRIMAIRE<br>D'ASSURANCE MALADIE | <b>Numéro de dossier</b><br>85558-170428<br><br>36 rue Edouard Vaillant<br>37000 | <b>Pièce ou local – Composant</b><br>R+2 - Palier ascenseurs et dégagement n°1 -<br>Murs - |

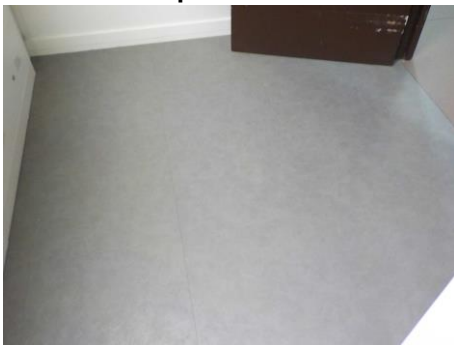
| PRELEVEMENT : P023 | | | |
|---|---|---|---|
| <b>Nom du client</b><br>CAISSE PRIMAIRE<br>D'ASSURANCE MALADIE | <b>Numéro de dossier</b><br>85558-170428<br><br>36 rue Edouard Vaillant<br>37000 | <b>Pièce ou local – Composant</b><br>R+2 - 234 - Sol - | |

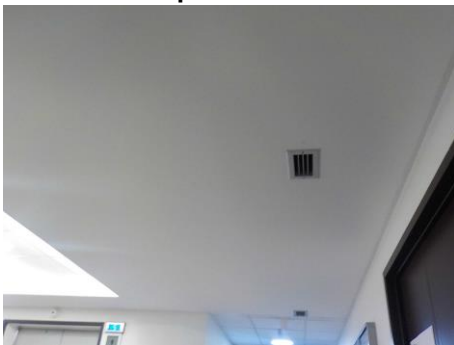
| PRELEVEMENT : P024 | | | |

| PRELEVEMENT : P024 | | | |
|---|---|---|--|
| <b>Nom du client</b><br>CAISSE PRIMAIRE<br>D'ASSURANCE MALADIE | <b>Numéro de dossier</b><br>85558-170428<br><br>36 rue Edouard Vaillant<br>37000 | <b>Pièce ou local – Composant</b><br>R+2 - Palier ascenseurs et dégagement n°1 -<br>Plafond - | |

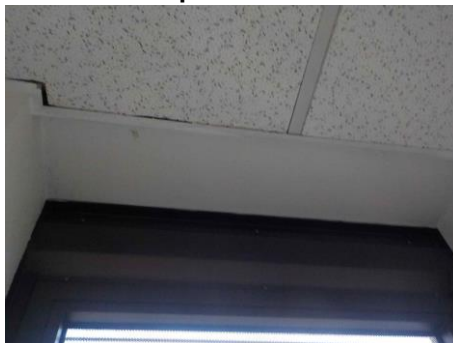
**PRELEVEMENT : P025**
**Emplacement :**

| <b>Nom du client</b><br>CAISSE PRIMAIRE<br>D'ASSURANCE MALADIE | <b>Numéro de dossier</b><br>85558-170428<br><br>36 rue Edouard Vaillant<br>37000 | <b>Pièce ou local – Composant</b><br>R+2 - 227 - Murs - | |

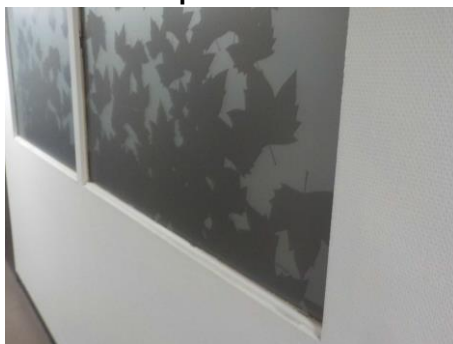
**PRELEVEMENT : P026**
**Emplacement :**

| <b>Nom du client</b><br>CAISSE PRIMAIRE<br>D'ASSURANCE MALADIE | <b>Numéro de dossier</b><br>85558-170428<br><br>36 rue Edouard Vaillant<br>37000 | <b>Pièce ou local – Composant</b><br>R+2 - Palier ascenseurs et dégagement n°1 -<br>Fenêtre sur cloison métallique - | |

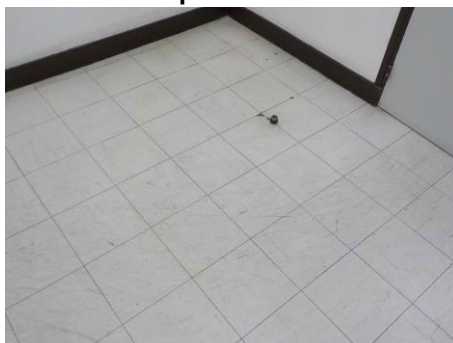
**PRELEVEMENT : P027**
**Emplacement :**

| <b>Nom du client</b><br>CAISSE PRIMAIRE<br>D'ASSURANCE MALADIE | <b>Numéro de dossier</b><br>85558-170428<br><br>36 rue Edouard Vaillant<br>37000 | <b>Pièce ou local – Composant</b><br>R+2 - Palier escalier n°2 - Sol - |

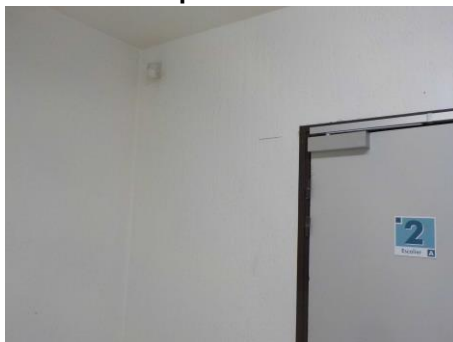
**PRELEVEMENT : P028**
**Emplacement :**

| <b>Nom du client</b><br>CAISSE PRIMAIRE<br>D'ASSURANCE MALADIE | <b>Numéro de dossier</b><br>85558-170428<br><br>36 rue Edouard Vaillant<br>37000 | <b>Pièce ou local – Composant</b><br>R+2 - Palier escalier n°2 - Murs - |

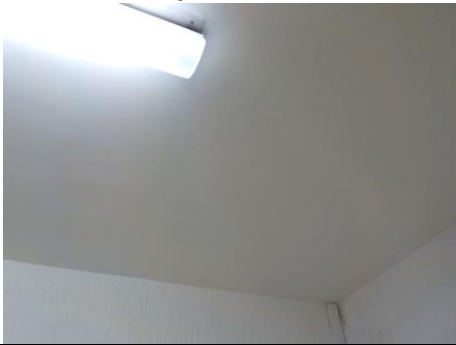
| PRELEVEMENT : P029 | | | |
|---|---|---|---|
| <b>Nom du client</b><br>CAISSE PRIMAIRE<br>D'ASSURANCE MALADIE | <b>Numéro de dossier</b><br>85558-170428<br><br>36 rue Edouard Vaillant<br>37000 | <b>Pièce ou local – Composant</b><br>R+2 - Palier escalier n°2 - Plafond - | |

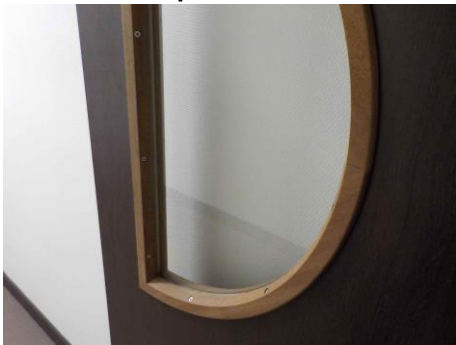
| PRELEVEMENT : P030 | | | |

| PRELEVEMENT : P030 | | | |
|---|---|---|--|
| <b>Nom du client</b><br>CAISSE PRIMAIRE<br>D'ASSURANCE MALADIE | <b>Numéro de dossier</b><br>85558-170428<br><br>36 rue Edouard Vaillant<br>37000 | <b>Pièce ou local – Composant</b><br>R+2 - Dégagement n°1 - Hublot sur porte - | |

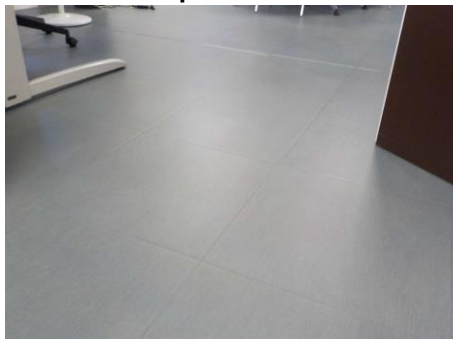
**PRELEVEMENT : P031**
**Emplacement :**

| <b>Nom du client</b><br>CAISSE PRIMAIRE<br>D'ASSURANCE MALADIE | <b>Numéro de dossier</b><br>85558-170428<br><br>36 rue Edouard Vaillant<br>37000 | <b>Pièce ou local – Composant</b><br>R+2 - 228 229 - Sol - |

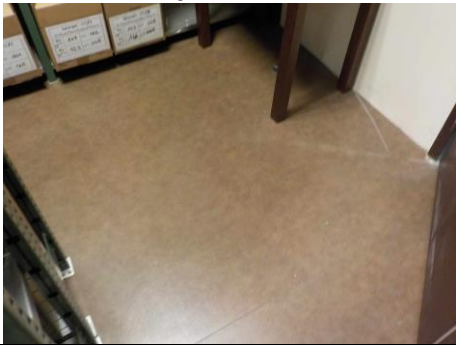
| PRELEVEMENT : P032 | | | |

| PRELEVEMENT : P032 | | | |
|---|---|---|---|
| <b>Nom du client</b><br>CAISSE PRIMAIRE<br>D'ASSURANCE MALADIE | <b>Numéro de dossier</b><br>85558-170428<br><br>36 rue Edouard Vaillant<br>37000 | <b>Pièce ou local – Composant</b><br>R+2 - 237 - Sol - | |

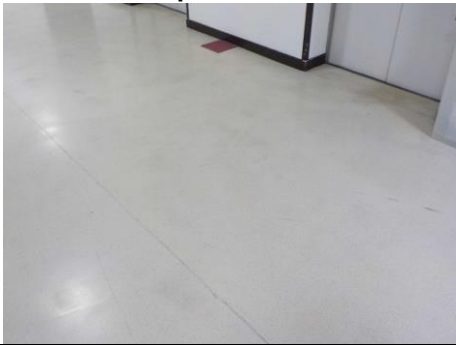
| PRELEVEMENT : P033 | | | |

| PRELEVEMENT : P033 | | | |
|---|---|---|--|
| <b>Nom du client</b><br>CAISSE PRIMAIRE<br>D'ASSURANCE MALADIE | <b>Numéro de dossier</b><br>85558-170428<br><br>36 rue Edouard Vaillant<br>37000 | <b>Pièce ou local – Composant</b><br>R+3 - Palier ascenseurs et dégagement n°2 - Sol - | |

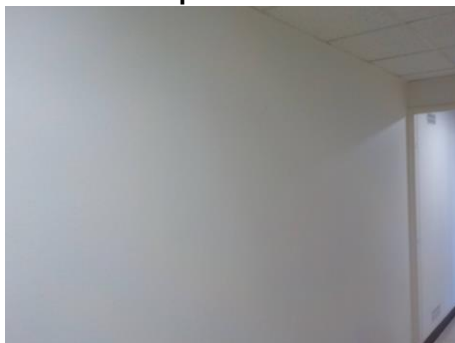
**PRELEVEMENT : P034**
**Emplacement :**

| <b>Nom du client</b><br>CAISSE PRIMAIRE<br>D'ASSURANCE MALADIE | <b>Numéro de dossier</b><br>85558-170428<br><br>36 rue Edouard Vaillant<br>37000 | <b>Pièce ou local – Composant</b><br>R+3 - Palier ascenseurs et dégagement n°2 -<br>Murs - |

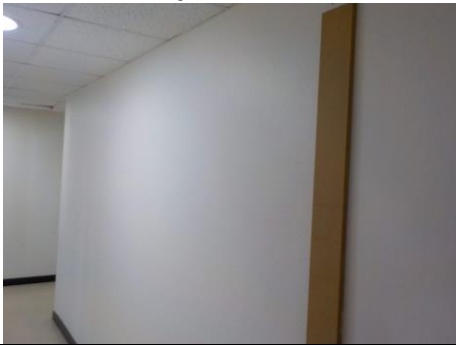
| PRELEVEMENT : P035 | | | |
|---|---|---|---|
| <b>Nom du client</b><br>CAISSE PRIMAIRE<br>D'ASSURANCE MALADIE | <b>Numéro de dossier</b><br>85558-170428<br><br>36 rue Edouard Vaillant<br>37000 | <b>Pièce ou local – Composant</b><br>R+3 - Palier ascenseurs et dégagement n°2 - Murs - | |

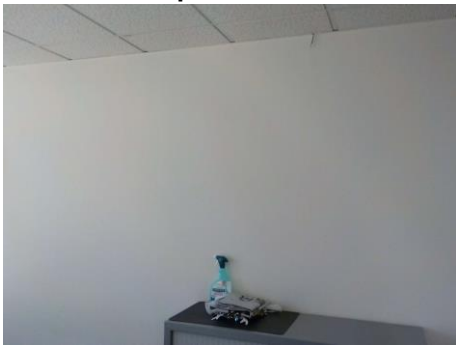
| PRELEVEMENT : P036 | | | |

| PRELEVEMENT : P036 | | | |
|---|---|---|--|
| <b>Nom du client</b><br>CAISSE PRIMAIRE<br>D'ASSURANCE MALADIE | <b>Numéro de dossier</b><br>85558-170428<br><br>36 rue Edouard Vaillant<br>37000 | <b>Pièce ou local – Composant</b><br>R+3 - 321 - Murs - | |

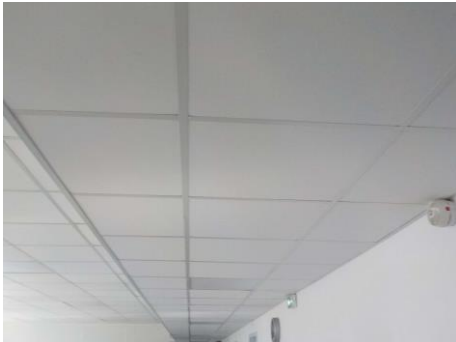
| PRELEVEMENT : P037 | | | |
|---|---|---|---|
| <b>Nom du client</b><br>CAISSE PRIMAIRE<br>D'ASSURANCE MALADIE | <b>Numéro de dossier</b><br>85558-170428<br><br>36 rue Edouard Vaillant<br>37000 | <b>Pièce ou local – Composant</b><br>R+3 - 322 - Plafond - | |

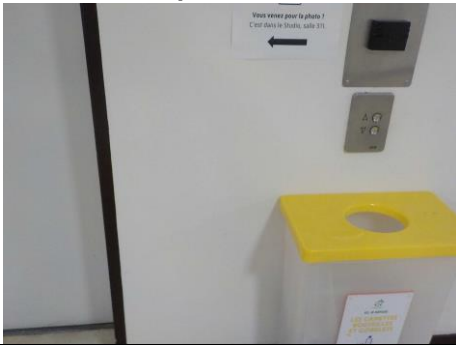
| PRELEVEMENT : P038 | | | |
|---|---|---|---|
| <b>Nom du client</b><br>CAISSE PRIMAIRE<br>D'ASSURANCE MALADIE | <b>Numéro de dossier</b><br>85558-170428<br><br>36 rue Edouard Vaillant<br>37000 | <b>Pièce ou local – Composant</b><br>R+3 - Palier ascenseurs et dégagement n°2 - Murs - | |

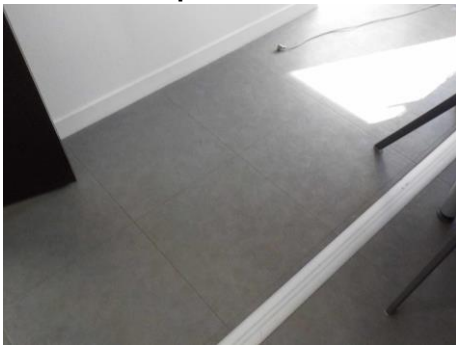
| PRELEVEMENT : P039 | | | |

| PRELEVEMENT : P039 | | | |
|---|---|---|--|
| <b>Nom du client</b><br>CAISSE PRIMAIRE<br>D'ASSURANCE MALADIE | <b>Numéro de dossier</b><br>85558-170428<br><br>36 rue Edouard Vaillant<br>37000 | <b>Pièce ou local – Composant</b><br>R+3 - 321 - Sol - | |

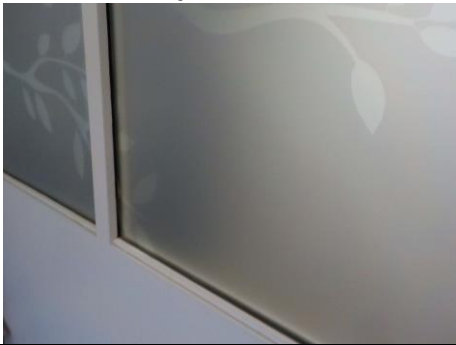
| PRELEVEMENT : P041 | | | |
|---|---|---|---|
| <b>Nom du client</b><br>CAISSE PRIMAIRE<br>D'ASSURANCE MALADIE | <b>Numéro de dossier</b><br>85558-170428<br><br>36 rue Edouard Vaillant<br>37000 | <b>Pièce ou local – Composant</b><br>R+3 - 321 - Fenêtre sur cloison métallique - | |
