DIAGNOSTIC PLOMB AVANT TRAVAUX

A Adresse du bien UEMO 2 RUE DU COMMANDANT HUGUENY 52000 CHAUMONT	B Propriétaire Nom : UEMO Adresse : 2 RUE DU COMMANDANT HUGUENY 52000 CHAUMONT
C Commanditaire de la mission Nom : CHRISTIAN SAUGET Qualité : Responsable Projets Travaux	
D L'appareil à fluorescence X Nom du fabricant de l'appareil : Niton Modèle de l'appareil : XLPS N° de série : RTV0656-40	
Nature du radionucléide : 109 cd Date du dernier chargement de la source : 08/12/2015 Activité de la source à cette date : 1480 Mbq	
E Execution de la mission Rapport N° : 16204210-2 Date d'intervention : 11/10/2022	
Date du rapport : 02/12/2022	
F Nature des Travaux - Percements plafonds du R+2 pour installation d'une climatisation. - Remplacement des volets - Raftaichissement des peintures de murs et plafonds dans la tourelle d'escalier, sur tous les niveaux - Raftaichissement des peintures de murs et plafonds dans : RDC : Salle d'activités / R+1 : Circulation / R+2 : Circulation

G Périmètre de la mission - Tourelle d'escalier - RDC : Salle d'activité - R+1 : Circulation 4 - R+2 : Circulation 5, salle de réunion, bureaux - Façades	
H Cachet du diagnostiqueur	
Signature

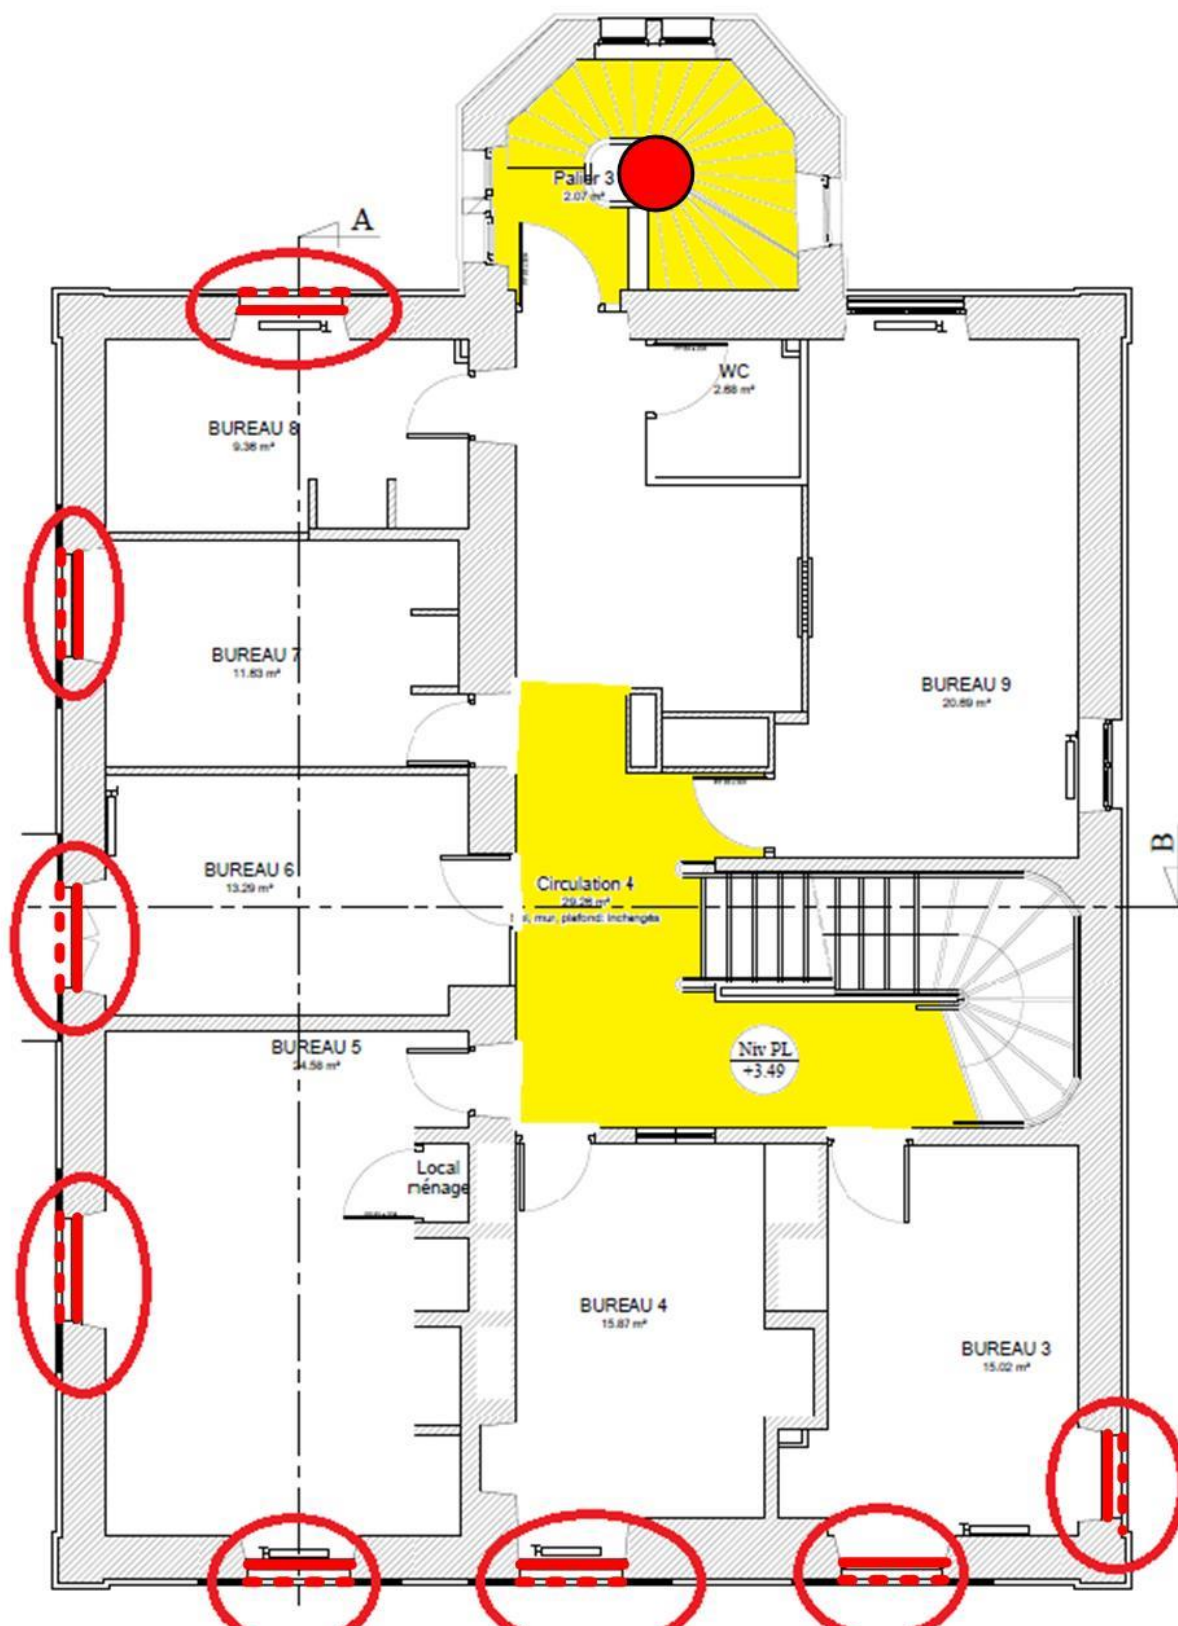
R+1 :

Eléments contenant du plomb :

Volets bois

— Garde-corps métallique

Main courante métallique

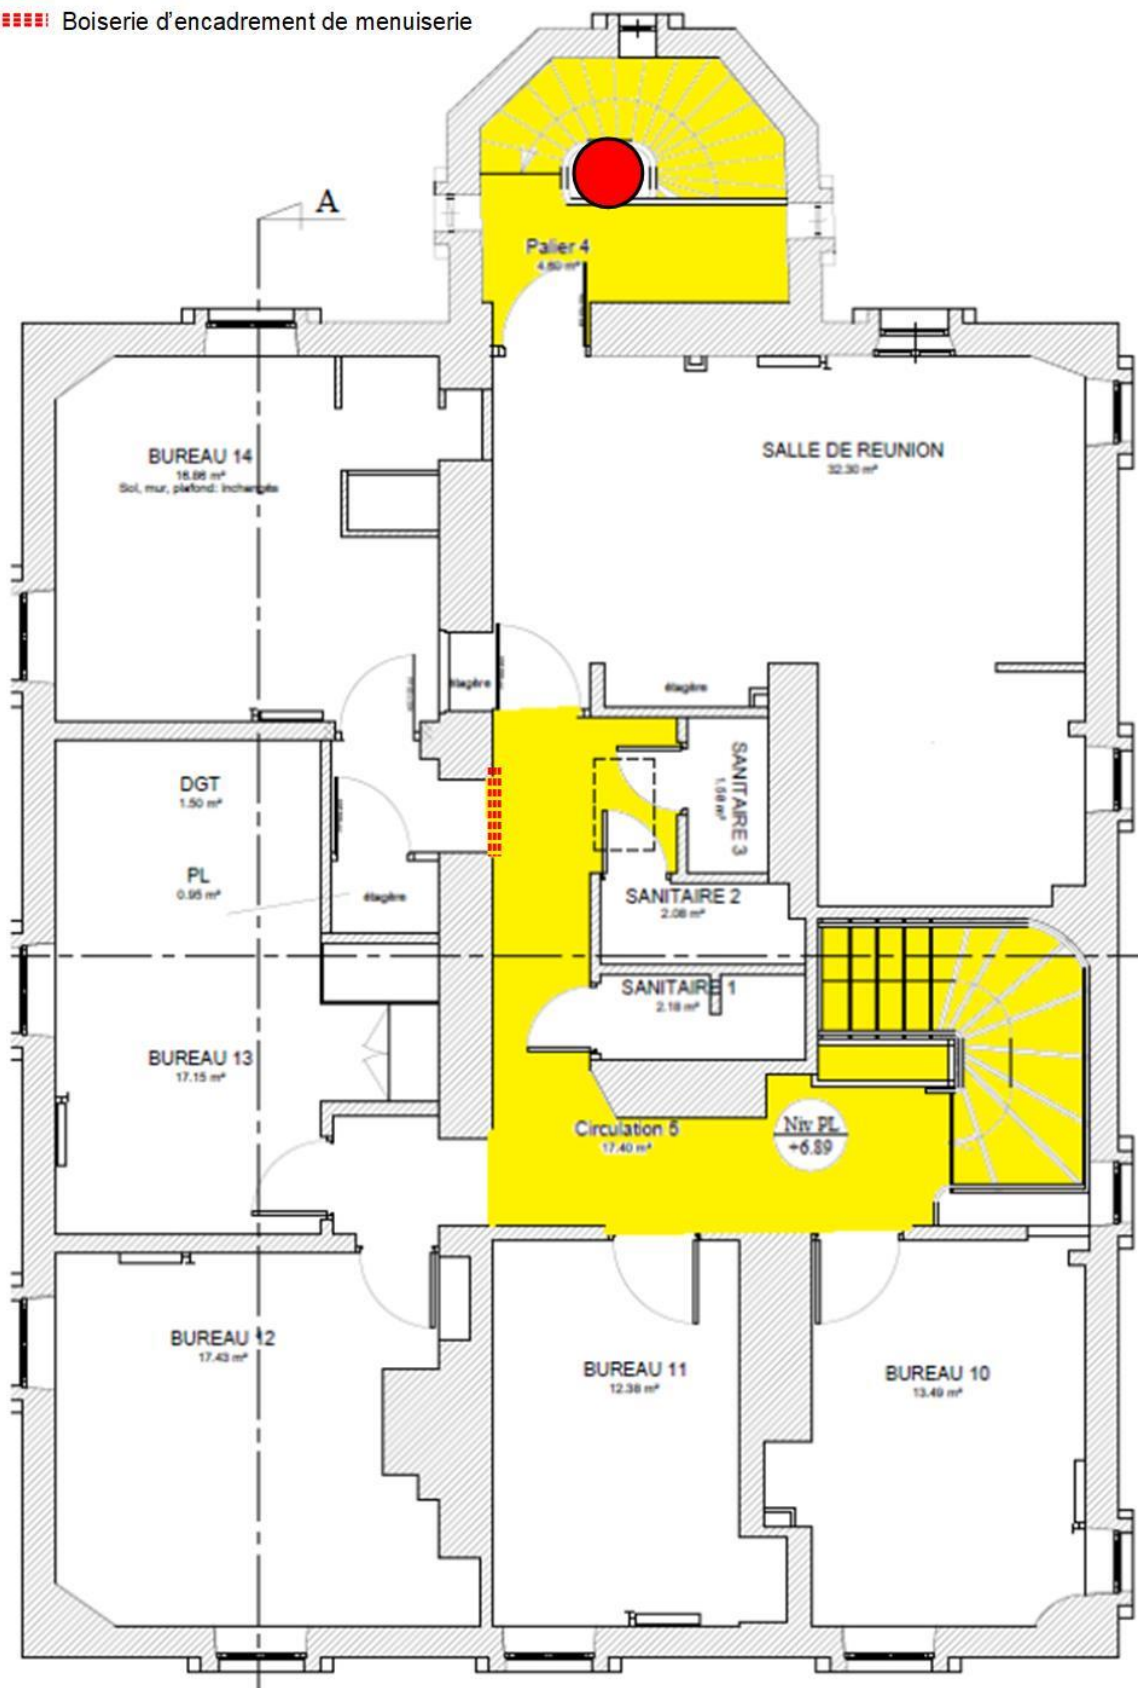
R+2 :

Eléments contenant du plomb :

Main courante métallique

Boiserie d'encadrement de menuiserie

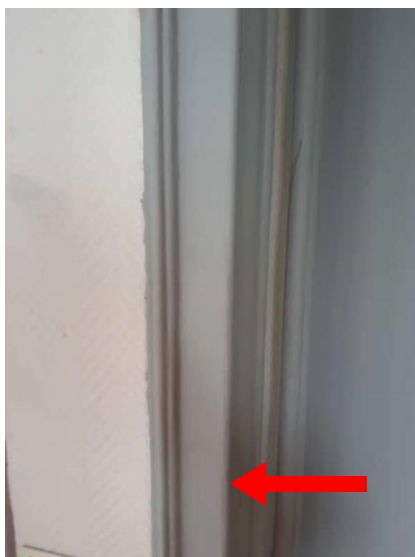
32	D	Boiserie d'encadrement de fenêtres	Bois	peinture	MD	14.30	+/- 0.01	Photo 2
33	C	Boiserie d'encadrement de fenêtres	Bois	peinture	MD	5.60	+/- 0.01	Idem Photo 2
34	C et D	Dormant fenêtre	Bois	peinture	MD	0.00-	+/- 0.01	
35	C et D	Dormant fenêtre	Bois	peinture	BG	0.00-	+/- 0.01	
36	C et D	Ouvrant fenêtre	Bois	peinture	BG	0.00-	+/- 0.01	
37	C et D	Ouvrant fenêtre	Bois	peinture	BG	0.00-	+/- 0.01	
38	Toutes zones	Plafond	Enduit	Peinture	C	0.00-	+/- 0.01	
39	Toutes zones	Plafond	Enduit	Peinture	HD	0.00-	+/- 0.01	
Nombre d'unités de diagnostic			Total 21		Non mesurées 0

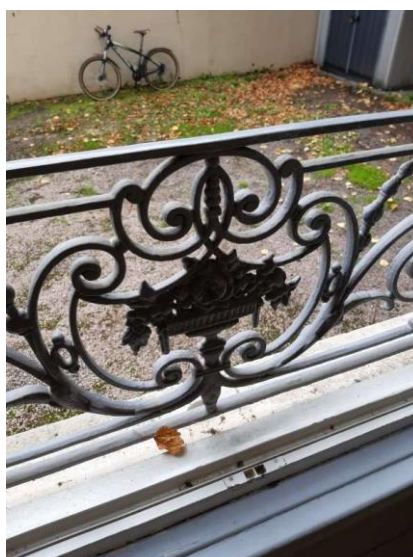
118	RDC	Garde-corps Bureau 2	Métal	peinture	C	11.20	+/- 0.01	Idem Photo 5
119	RDC	Volet Bureau 2	Bois	peinture	MD	9.80	+/- 0.01	Idem Photo 6
120	R+1	Garde-corps Bureau 3	Métal	peinture	C	4.70	+/- 0.01	Idem Photo 5
121	R+1	Volet Bureau 3	Bois	peinture	MD	5.90	+/- 0.01	Idem Photo 6
122	R+1	Garde-corps Bureau 3	Métal	peinture	C	2.40	+/- 0.01	Idem Photo 5
123	R+1	Volet Bureau 3	Bois	peinture	MD	4.60	+/- 0.01	Idem Photo 6
124	R+1	Garde-corps Bureau 4	Métal	peinture	C	6.40	+/- 0.01	Idem Photo 5
125	R+1	Volet Bureau 4	Bois	peinture	MD	9.30	+/- 0.01	Idem Photo 6
126	R+1	Garde-corps Bureau 5	Métal	peinture	C	3.50	+/- 0.01	Idem Photo 5
127	R+1	Volet Bureau 5	Bois	peinture	MD	8.80	+/- 0.01	Idem Photo 6
128	R+1	Garde-corps Bureau 5	Métal	peinture	C	3.10	+/- 0.01	Idem Photo 5
129	R+1	Volet Bureau 5	Bois	peinture	MD	5.40	+/- 0.01	Idem Photo 6
130	R+1	Garde-corps Bureau 6	Métal	peinture	C	3.80	+/- 0.01	Idem Photo 5

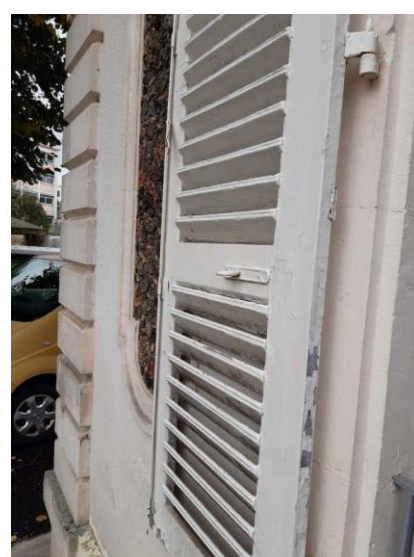
N°	Zone	Unité de diagnostic	Substrat	Revêtement apparent	Localisation	Résultats (ng/cm²)	Marge d'erreur	Observations
106	Toutes zones	Murs de façade	Enduit	Enduit	C	0.00-	+/- 0.01	
107	Toutes zones	Murs de façade	Enduit	Enduit	HD	0.00-	+/- 0.01	
108	RDC	Garde-corps Salle activités	Métal	peinture	C	5.40	+/- 0.01	Photo 5
109	RDC	Volet Salle activités	Bois	peinture	MD	15.40	+/- 0.01	Photo 6
110	RDC	Garde-corps Salle activités	Métal	peinture	C	4.80	+/- 0.01	Idem Photo 5
111	RDC	Volet Salle activités	Bois	peinture	MD	10.20	+/- 0.01	Idem Photo 6
112	RDC	Garde-corps Bureau 1	Métal	peinture	C	7.30	+/- 0.01	Idem Photo 5
113	RDC	Volet Bureau 1	Bois	peinture	MD	3.50	+/- 0.01	Idem Photo 6
114	RDC	Garde-corps Rangement	Métal	peinture	C	3.90	+/- 0.01	Idem Photo 5
115	RDC	Volet Rangement	Bois	peinture	MD	5.10	+/- 0.01	Idem Photo 6
116	RDC	Garde-corps Sanitaire	Métal	peinture	C	4.50	+/- 0.01	Idem Photo 5
117	RDC	Volet Sanitaire	Bois	peinture	MD	3.30	+/- 0.01	Idem Photo 6

131	R+1	Volet Bureau 6	Bois	peinture	MD	8.90	+/- 0.01	Idem Photo 6
132	R+1	Garde-corps Bureau 7	Métal	peinture	C	4.50	+/- 0.01	Idem Photo 5
133	R+1	Volet Bureau 7	Bois	peinture	MD	2.40	+/- 0.01	Idem Photo 6
134	R+1	Garde-corps Bureau 8	Métal	peinture	C	3.40	+/- 0.01	Idem Photo 5
135	R+1	Volet Bureau 8	Bois	peinture	MD	8.60	+/- 0.01	Idem Photo 6
