UEMO

2, rue du Commandant Hugueny
52000 CHAUMONT

REFERENCE DU RAPPORT : 14732/24/005

DATE DU RAPPORT : 31/01/2024

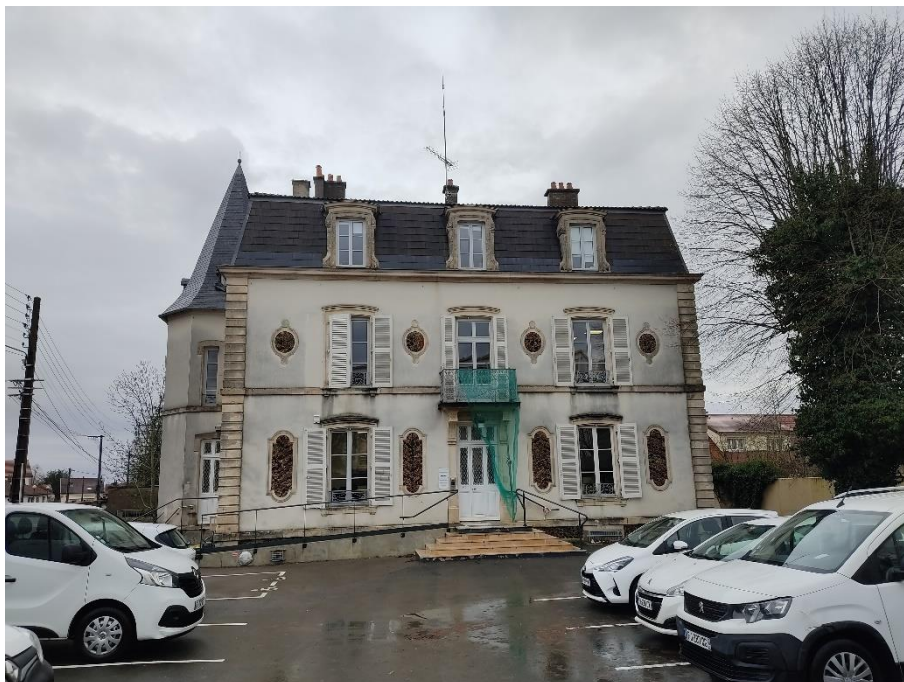
Vue d'ensemble du bâtiment – façade sud-ouest

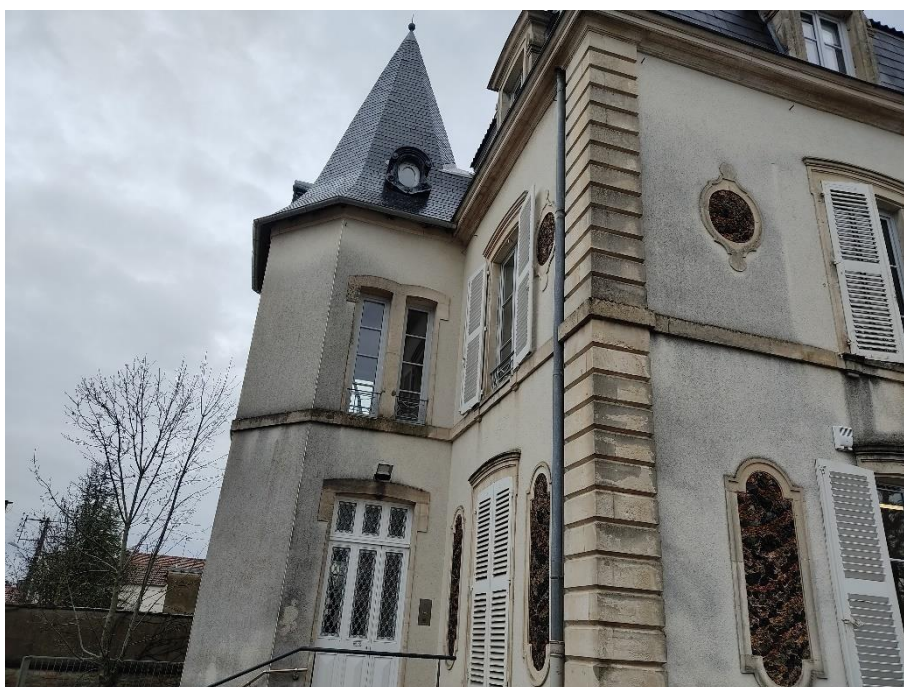
Vue façade nord-ouest

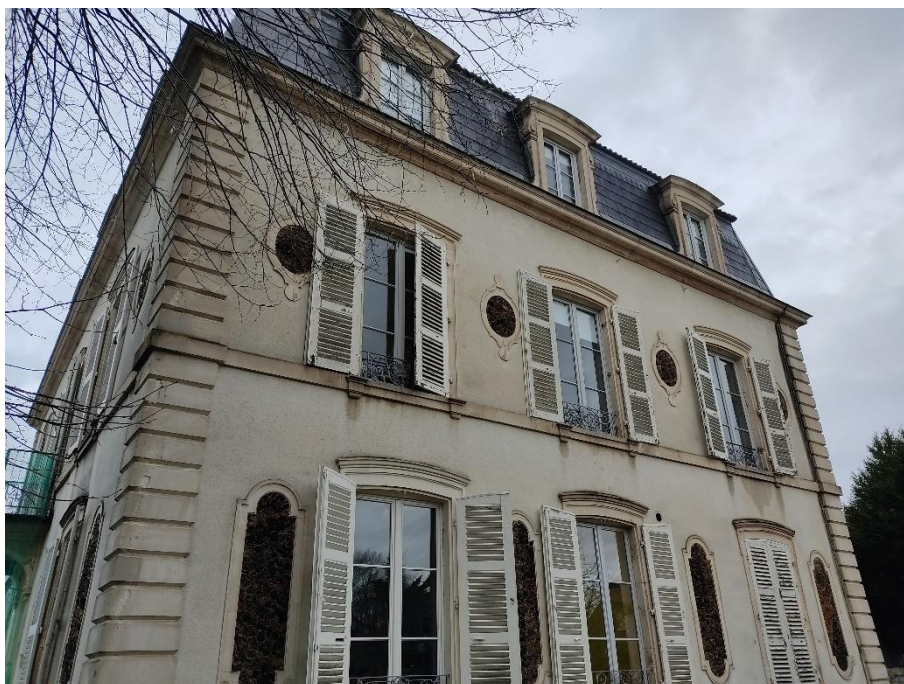
Vue façade sud Est

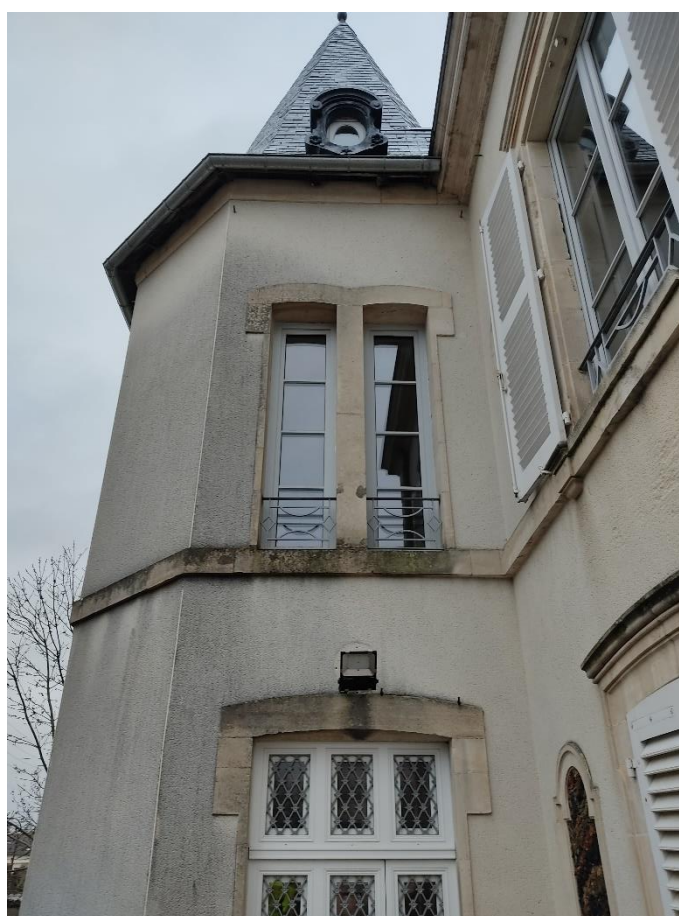
Vue façade cage d'escalier côté nord-ouest
