## DOSSIER DE DIAGNOSTIC TECHNIQUE

**Référence : 002EW630123**

Parking Siège social CPAM de l'Isère  
(Grenoble)  
2 RUE DES ALLIÉS  
38045 GRENOBLE

# Rapport de repérage des matériaux et produits contenant de l'amiante avant réalisation de travaux dans un immeuble bâti

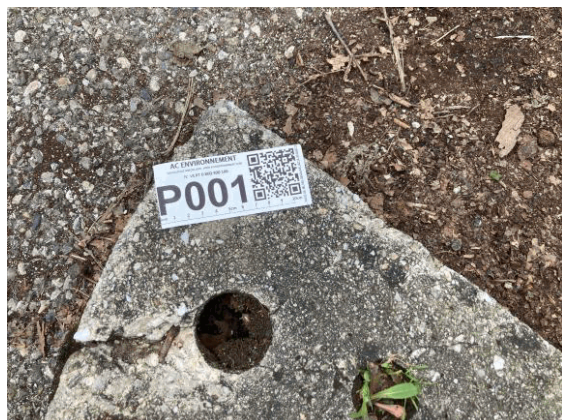
002EW630123 n°1 - 1 (P1) - Parking Siège social CPAM de l'Isère (Grenoble) - Vol 1 (Parking)

| Ref action | Categorie | Composant | Materiau | Localisation | Observation |
|---|---|---|---|---|---|
| P1 | Revêtement de sol | Daliette | Béton - Dur - Gris | Parking Siège social<br>CPAM de l'Isère<br>(Grenoble) - Vol 1<br>(Parking) | |

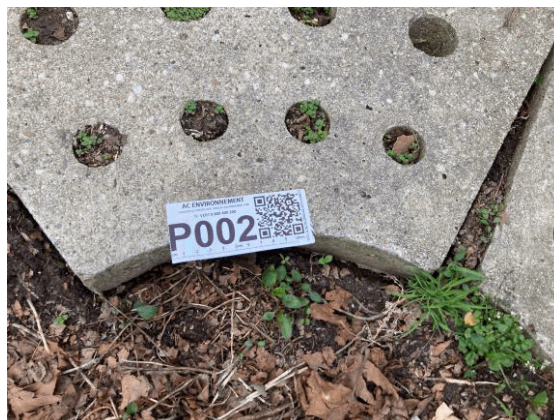
002EW630123 n°2 - 1 (P2) - Parking Siège social CPAM de l'Isère (Grenoble) - Vol 1 (Parking)

| Ref action | Categorie | Composant | Materiau | Localisation | Observation |
|---|---|---|---|---|---|
| P2 | Revêtement de sol | Daliette | Béton - Dur - Gris | Parking Siège social<br>CPAM de l'Isère<br>(Grenoble) - Vol 1<br>(Parking) | |

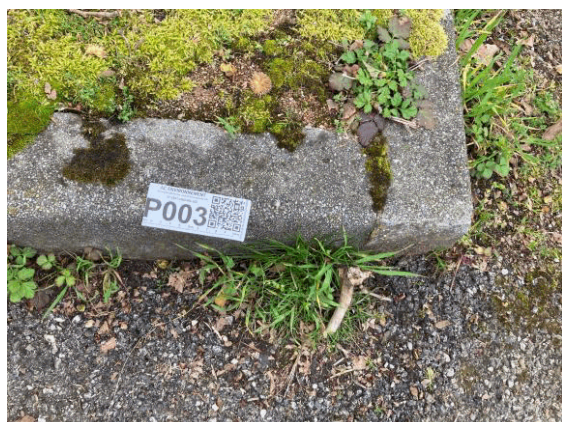
002EW630123 n°3 - 1 (P3) - Parking Siège social CPAM de l'Isère (Grenoble) - Vol 1 (Parking)

| Ref action | Categorie | Composant | Materiau | Localisation | Observation |
|---|---|---|---|---|---|
| P3 | Revêtement de sol | Bordure | Mortier - Dur - Gris | Parking Siège social<br>CPAM de l'Isère<br>(Grenoble) - Vol 1<br>(Parking) | |

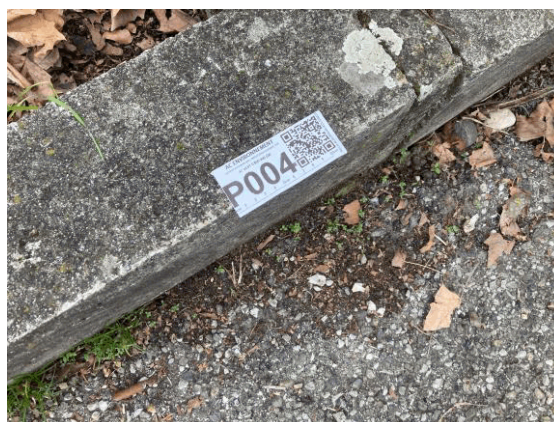
002EW630123 n°4 - 1 (P4) - Parking Siège social CPAM de l'Isère (Grenoble) - Vol 1 (Parking)

| Ref action | Categorie | Composant | Materiau | Localisation | Observation |
|---|---|---|---|---|---|
| P4 | Revêtement de sol | Bordure | Béton - Dur - Gris | Parking Siège social<br>CPAM de l'Isère<br>(Grenoble) - Vol 1<br>(Parking) | |

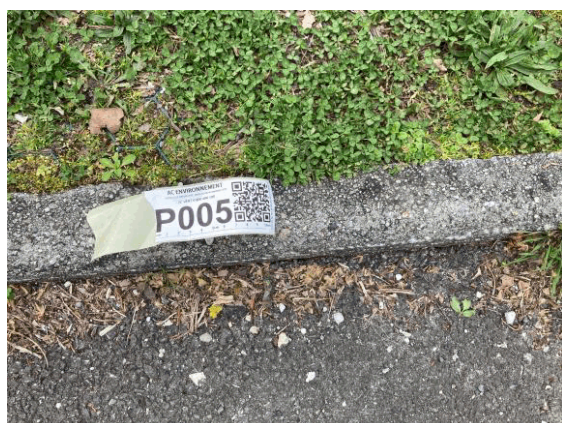
002EW630123 n°5 - 1 (P5) - Parking Siège social CPAM de l'Isère (Grenoble) - Vol 1 (Parking)

| Ref action | Categorie | Composant | Materiau | Localisation | Observation |
|---|---|---|---|---|---|
| P5 | Revêtement de sol | Bordure | Mortier - Dur - Gris | Parking Siège social<br>CPAM de l'Isère<br>(Grenoble) - Vol 1<br>(Parking) | |

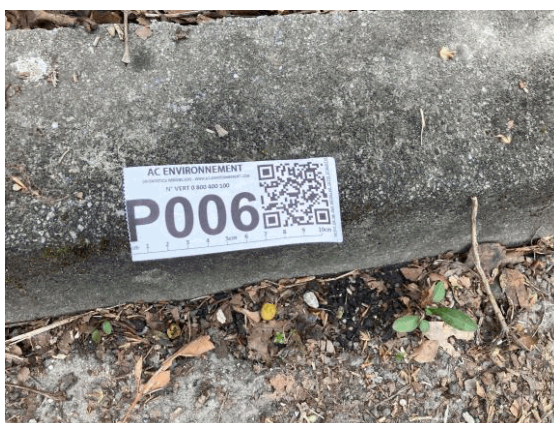
002EW630123 n°6 - 1 (P6) - Parking Siège social CPAM de l'Isère (Grenoble) - Vol 1 (Parking)

| Ref action | Categorie | Composant | Materiau | Localisation | Observation |
|---|---|---|---|---|---|
| P6 | Revêtement de sol | Bordure | Ciment / Ciment -<br>Dur / Dur - Beige /<br>Gris | Parking Siège social<br>CPAM de l'Isère<br>(Grenoble) - Vol 1<br>(Parking) | |

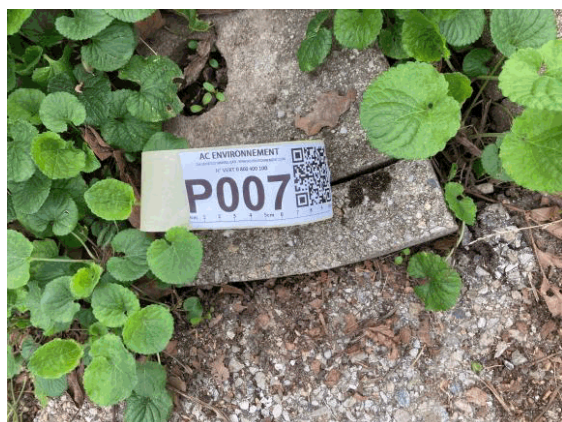
002EW630123 n°7 - 1 (P7) - Parking Siège social CPAM  
de l'Isère (Grenoble) - Vol 1 (Parking)

| Ref action | Categorie | Composant | Materiau | Localisation | Observation |
|---|---|---|---|---|---|
| P7 | Revêtement de sol | Daliette | Béton - Dur - Beige | Parking Siège social<br>CPAM de l'Isère<br>(Grenoble) - Vol 1<br>(Parking) | |
