# Diagnostic Amiante Avant Travaux

Numéro de dossier : 119-0426  
Date du repérage : 04/05/2026

**HANGAR - GARAGE, Lot numéro Non  
communiqué**

**Hangar - Garage sur 1 niveau**

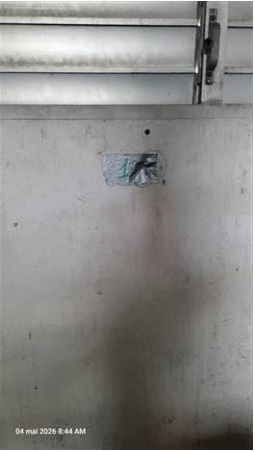
| M001 : Partie à inspecter : Enduit à base de ciment lissé ou taloché. | | | | | |
|---|---|---|---|---|---|
| Pièce 1 | 1 | <u>Identifiant</u> : M001<br><u>Description</u> : Enduit à base de ciment lissé ou taloché<br><u>Résultat</u> : Absence d'amiante | Oui<br>pièce 1 | P001 | |

| | <p>Photo n° PhA001<br/>Localisation : Pièce 1<br/>Ouvrage : 3 - Parois verticales intérieures - Murs et cloisons maçonnés<br/>Partie d'ouvrage : Enduit à base de ciment lissé ou taloché<br/>Description : Enduit à base de ciment lissé ou taloché</p> |

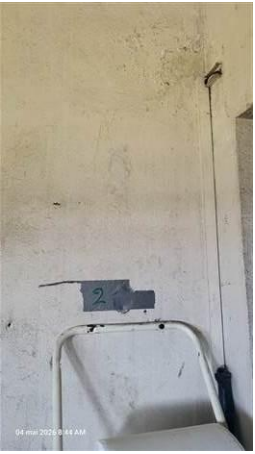
| M002 : Partie à inspecter : Enduit à base de ciment lissé ou taloché. | | | | | |
|---|---|---|---|---|---|
| Pièce 1 | 1 | <u>Identifiant</u> : M002<br><u>Description</u> : Enduit à base de ciment lissé ou taloché<br><u>Résultat</u> : Absence d'amiante | Oui<br>piece 1 | P002 | |

| | <p>Photo n° PhA002<br/>Localisation : Pièce 1<br/>Ouvrage : 3 - Parois verticales intérieures - Murs et cloisons maçonnés<br/>Partie d'ouvrage : Enduit à base de ciment lissé ou taloché<br/>Description : Enduit à base de ciment lissé ou taloché</p> |

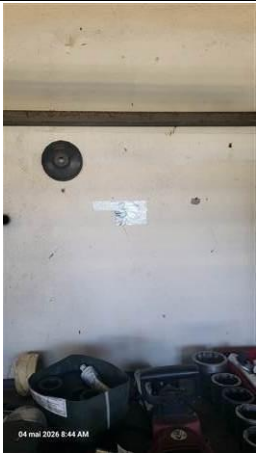
| M003 : Partie à inspecter : Enduit à base de ciment lissé ou taloché. | | | | | |
|---|---|---|---|---|---|
| Pièce 1 | 1 | <u>Identifiant</u> : M003<br><u>Description</u> : Enduit à base de ciment lissé ou taloché<br><u>Résultat</u> : Absence d'amiante | Oui<br>piece 1 | P003 | |

| | <p>Photo n° PhA003<br/>Localisation : Pièce 1<br/>Ouvrage : 3 - Parois verticales intérieures - Murs et cloisons maçonnés<br/>Partie d'ouvrage : Enduit à base de ciment lissé ou taloché<br/>Description : Enduit à base de ciment lissé ou taloché</p> |

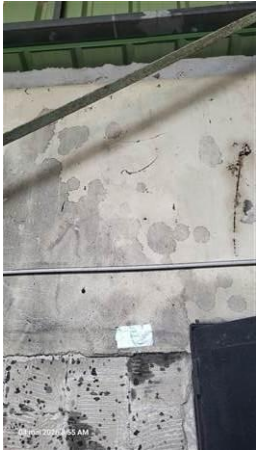
| M005 : Partie à inspecter : Enduit à base de ciment lissé ou taloché. | | | | | |
|---|---|---|---|---|---|
| Garage couvert | 1 | <u>Identifiant</u> : M005<br><u>Description</u> : Enduit à base de ciment lissé ou taloché<br><u>Résultat</u> : Absence d'amiante | Oui<br>garage couvert | P005 | |

| | <p>Photo n° PhA005<br/>Localisation : Garage couvert<br/>Ouvrage : 3 - Parois verticales intérieures - Murs et cloisons maçonnés<br/>Partie d'ouvrage : Enduit à base de ciment lissé ou taloché<br/>Description : Enduit à base de ciment lissé ou taloché</p> |

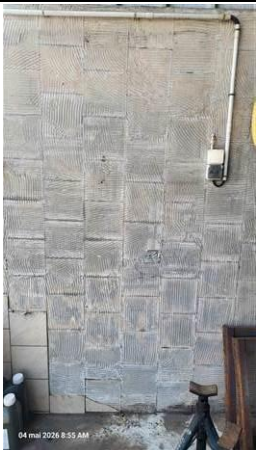
| M006 : Partie à inspecter : Colle de faïence. | | | | | |
|---|---|---|---|---|---|
| Garage couvert | 1 | <u>Identifiant</u> : M006<br><u>Description</u> : Colle de faïence<br><u>Résultat</u> : Absence d'amiante | Oui garage non-couvert | P006 | |

| | <p>Photo n° PhA006<br/>Localisation : Garage couvert<br/>Ouvrage : 3 - Parois verticales intérieures - Revêtements de murs, poteaux, cloisons, gaines, coffres<br/>Partie d'ouvrage : Colle de faïence<br/>Description : Colle de faïence</p> |

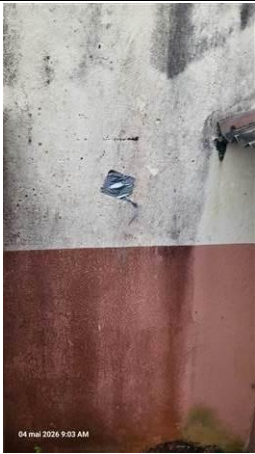
| M007 : Partie à inspecter : Revêtement lissé ou taloché. | | | | | |
|---|---|---|---|---|---|
| Garage non-couvert | 1 | <u>Identifiant</u> : M007<br><u>Description</u> : Revêtement lissé ou taloché<br><u>Résultat</u> : Absence d'amiante | Oui garage non-couvert | P007 | |

| | <p>Photo n° PhA007<br/>Localisation : Garage non-couvert<br/>Ouvrage : 2 - Parois verticales extérieures et Façades - Façades lourdes y compris poteaux<br/>Partie d'ouvrage : Revêtement lissé ou taloché<br/>Description : Revêtement lissé ou taloché</p> |

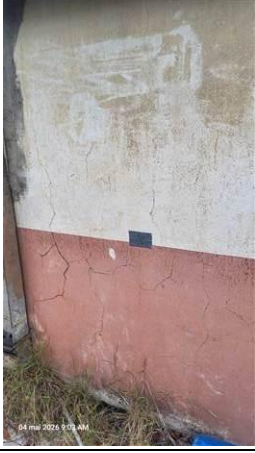
| M008 : Partie à inspecter : Revêtement lissé ou taloché. | | | | | |
|---|---|---|---|---|---|
| Garage non-couvert | 1 | <u>Identifiant</u> : M008<br><u>Description</u> : Revêtement lissé ou taloché<br><u>Résultat</u> : Absence d'amiante | Oui garage non-couvert | P008 | |

| | <p>Photo n° PhA008<br/>Localisation : Garage non-couvert<br/>Ouvrage : 2 - Parois verticales extérieures et Façades - Façades lourdes y compris poteaux<br/>Partie d'ouvrage : Revêtement lissé ou taloché<br/>Description : Revêtement lissé ou taloché</p> |

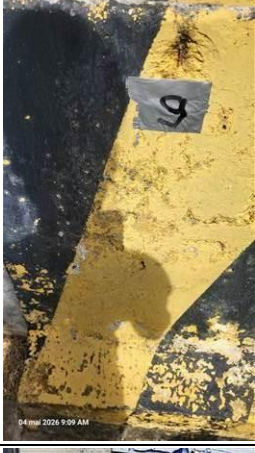
| <b>M009 : Partie à inspecter : Élément en fibres-ciment (jardinières, bordures...).</b> | | | | | |
|---|---|---|---|---|---|
| Element préfabrique | 1 | <u>Identifiant</u> : M009<br><u>Description</u> : Élément en fibres-ciment (jardinières, bordures...)<br><u>Résultat</u> : Absence d'amiante | Oui element prefabrique | P009 | |

| | <p>Photo n° PhA009<br/>Localisation : Element préfabrique<br/>Ouvrage : 10 - Aménagements, voiries et réseaux divers - Aménagements extérieurs<br/>Partie d'ouvrage : Élément en fibres-ciment (jardinières, bordures...)<br/>Description : Élément en fibres-ciment (jardinières, bordures...)</p> |

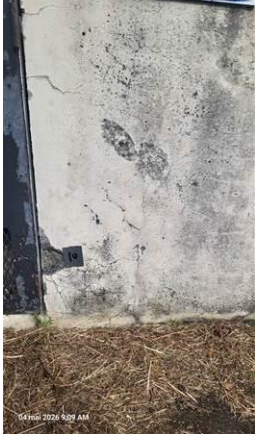
| M010 : Partie à inspecter : Enduit extérieur (projeté, lissé ou taloché). | | | | | |
|---|---|---|---|---|---|
| Garage non-couvert | 1 | <u>Identifiant</u> : M010<br><u>Description</u> : Enduit extérieur (projeté, lissé ou taloché)<br><u>Résultat</u> : Absence d'amiante | Oui garage non-couvert | P010 | |

| | <p>Photo n° PhA010<br/>Localisation : Garage non-couvert<br/>Ouvrage : 2 - Parois verticales extérieures et Façades - Façades lourdes y compris poteaux<br/>Partie d'ouvrage : Enduit extérieur (projeté, lissé ou taloché)<br/>Description : Enduit extérieur (projeté, lissé ou taloché)</p> |

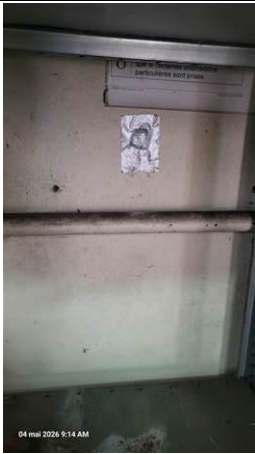
| M011 : Partie à inspecter : Enduit à base de ciment lissé ou taloché. | | | | | |
|---|---|---|---|---|---|
| Pièce 2 | 1 | <u>Identifiant</u> : M011<br><u>Description</u> : Enduit à base de ciment lissé ou taloché<br><u>Résultat</u> : Absence d'amiante | Oui piece2 | P011 | |

| | <p>Photo n° PhA011<br/>Localisation : Pièce 2<br/>Ouvrage : 3 - Parois verticales intérieures - Murs et cloisons maçonnés<br/>Partie d'ouvrage : Enduit à base de ciment lissé ou taloché<br/>Description : Enduit à base de ciment lissé ou taloché</p> |

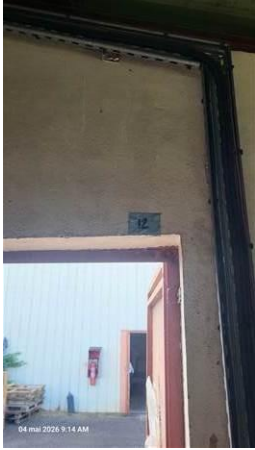
| M012 : Partie à inspecter : Enduit à base de ciment lissé ou taloché ([Met] Peinture). | | | | | |
|---|---|---|---|---|---|
| Pièce 2 | 1 | <u>Identifiant</u> : M012<br><u>Description</u> : [Met] Peinture<br><u>Résultat</u> : Absence d'amiante | Oui piece2 | P012 | |

| | <p>Photo n° PhA012<br/>Localisation : Pièce 2<br/>Ouvrage : 3 - Parois verticales intérieures - Murs et cloisons maçonnés<br/>Partie d'ouvrage : Enduit à base de ciment lissé ou taloché<br/>Description : [Met] Peinture</p> |

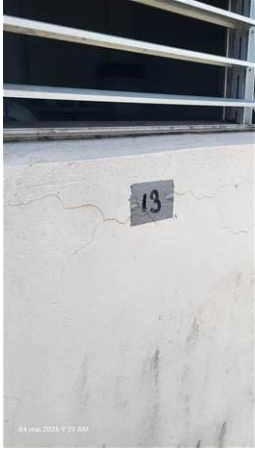
| M013 : Partie à inspecter : Enduit extérieur (projeté, lissé ou taloché). | | | | | |
|---|---|---|---|---|---|
| Façade sud | 1 | <u>Identifiant</u> : M013<br><u>Description</u> : Enduit extérieur (projeté, lissé ou taloché)<br><u>Résultat</u> : Absence d'amiante | Oui<br>façade sud | P013 | |

| | <p>Photo n° PhA013<br/>Localisation : Façade sud<br/>Ouvrage : 2 - Parois verticales extérieures et Façades - Façades lourdes y compris poteaux<br/>Partie d'ouvrage : Enduit extérieur (projeté, lissé ou taloché)<br/>Description : Enduit extérieur (projeté, lissé ou taloché)</p> |

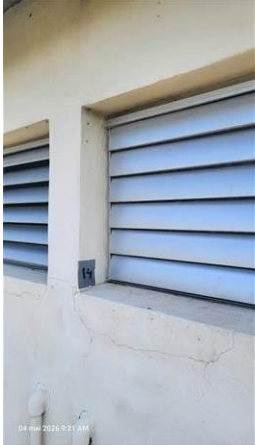
| M014 : Partie à inspecter : Revêtement lissé ou taloché. | | | | | |
|---|---|---|---|---|---|
| Façade sud | 1 | <u>Identifiant</u> : M014<br><u>Description</u> : Revêtement lissé ou taloché<br><u>Résultat</u> : Absence d'amiante | Oui<br>façade sud | P014 | |

| | <p>Photo n° PhA014<br/>Localisation : Façade sud<br/>Ouvrage : 2 - Parois verticales extérieures et Façades - Façades lourdes y compris poteaux<br/>Partie d'ouvrage : Revêtement lissé ou taloché<br/>Description : Revêtement lissé ou taloché</p> |
