**CROUS de Lille**  
**74, Rue de Cambrai - CS 90006**  
**59 043 LILLE Cedex**

## **Mission d'étude de diagnostic des toitures de la Résidence Universitaire de l'ARTOIS Rue Raoul François à ARRAS (62)**

### **Diagnostic Technique**

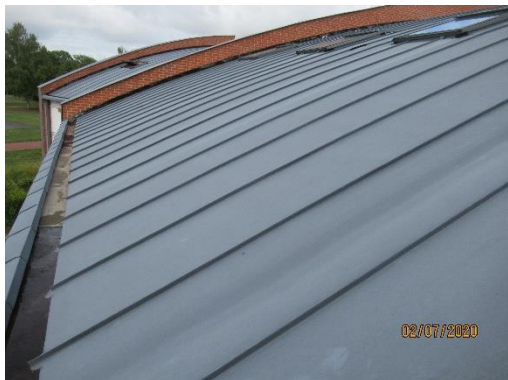
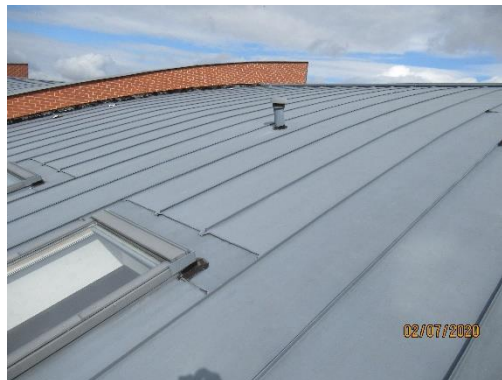
Les toitures de l'ensemble des bâtiments sont constituées de longues feuilles en zinc sur une ossature et un support continu en bois ou dérivé du bois (**Photos n°1 et 2**). En l'absence de ventilation ces toitures sont dites « chaudes ».

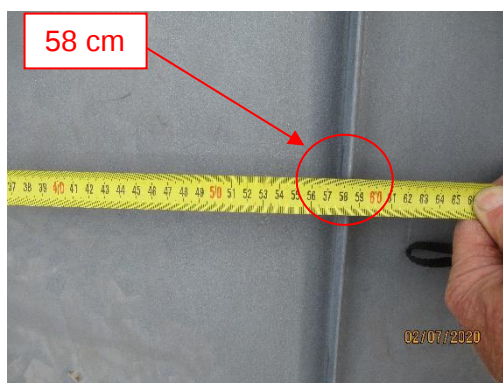
Photo n°3

La pose de la couverture a été réalisée de façon cintrée en travées continues. Nous avons relevé une largeur de bac de 58cm pour les bâtiments principaux (**Photo n°3**) et une largeur de bac de 59cm pour les toitures des cages d'escaliers.

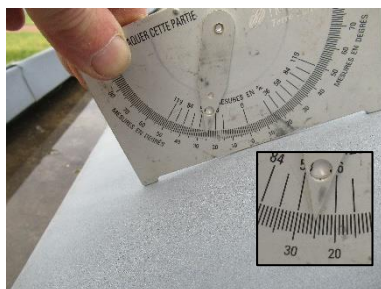
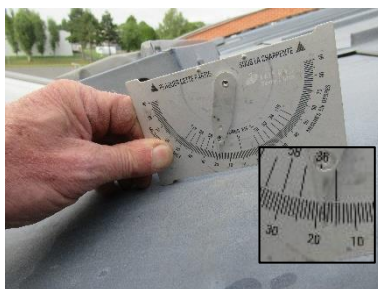
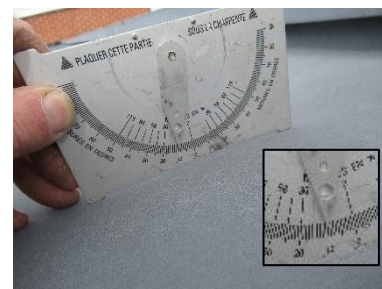
⇒ Bâtiments principaux – Toiture principale (**Photos n°4, 5 et 6**) :

- Bas de pente 25°
- Intermédiaire 19°
- Haut de pente 10°

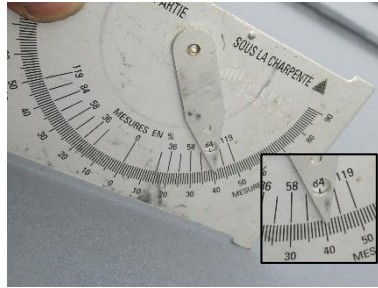
Photo n°7

⇒ Bâtiments principaux – Brisis (**Photo n°7**) :

- Haut de pente 40°

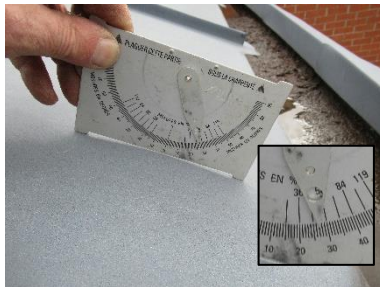
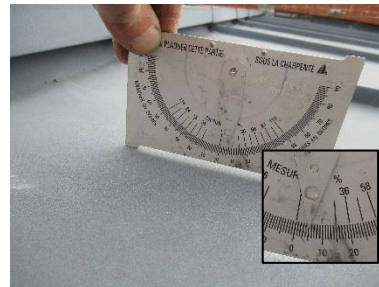
⇒ Cages d'escaliers (**Photos n°8 et 9**) :

- Bas de pente 27°
- Haut de pente 5°

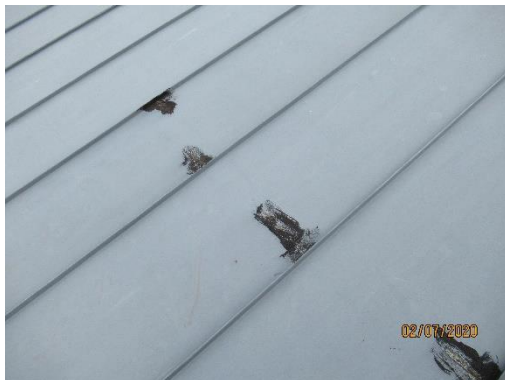
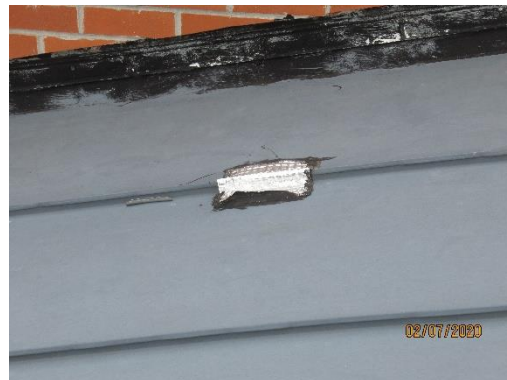
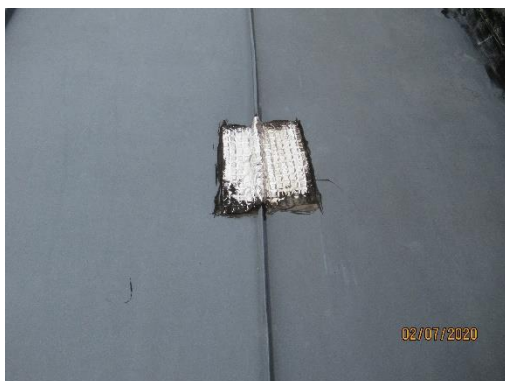
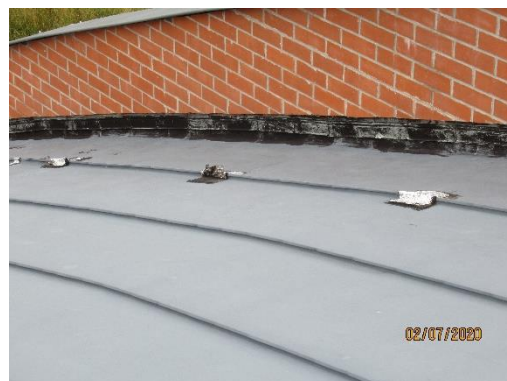
Nous avons relevé la présence de multiples réparations en partie courante de la couverture (**Photos n°10, 11, 12 et 13**) principalement localisées au droit des « joints debout ».

A la vue des points de non-conformité des DTU et des désordres relevés, la réfection complète de l'ensemble des couvertures est inévitable. De plus, le procédé du « Joint debout » ne permet pas de réaliser des réparations ponctuelles sans déposer l'ensemble de la couverture.

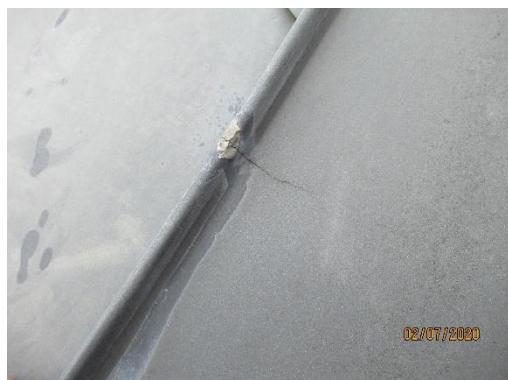
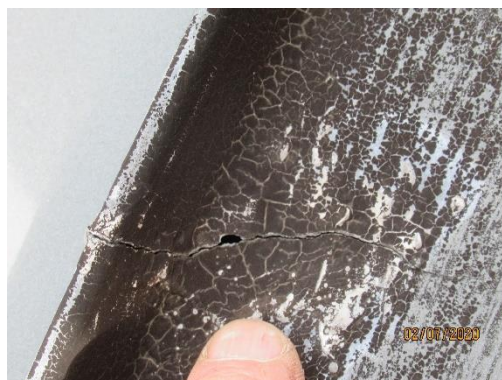
Nous avons également remarqué, du fait du cintrage des feuilles de zinc et de par leur dilatation, la présence de fissures qui occasionnent les risques d'infiltrations (**Photos n°14 et 15**).

Du fait du cintrage des toitures, nous proposons la réfection des couvertures existantes par de nouvelles couvertures chaudes en étanchéité synthétique.

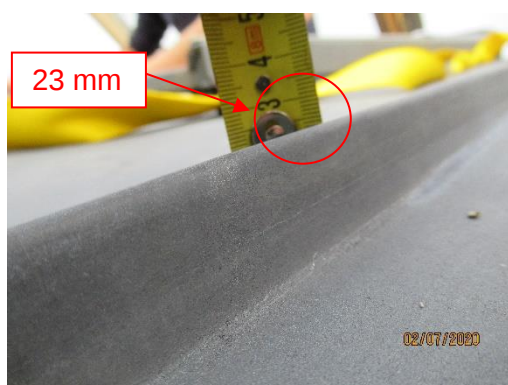
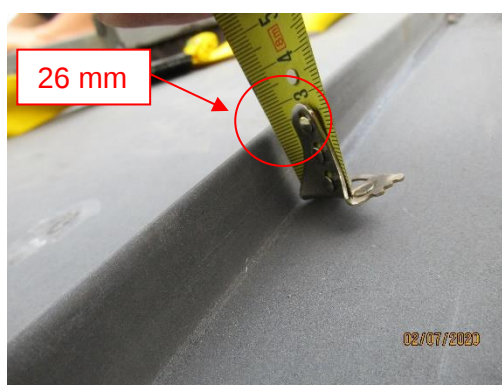
L'assemblage longitudinal des feuilles est réalisé par le procédé du « Joint debout », qui consiste à agraffer les feuilles entre elles par un double pliage. Nous avons relevé des hauteurs de joint fini variables, entre 23 et 26mm (**Photos n°16 et 17**).

D'après le DTU 40.41, la hauteur du joint fini doit être au minimum de 25mm. Les hauteurs de joint fini ne sont donc pas toujours conformes

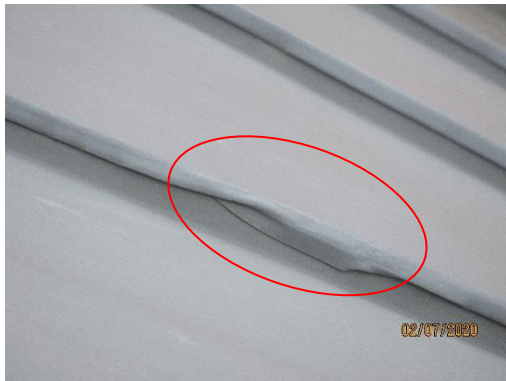
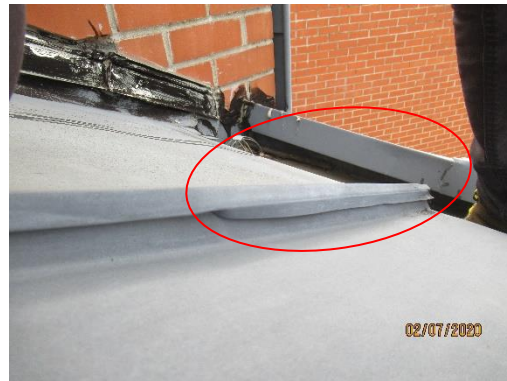
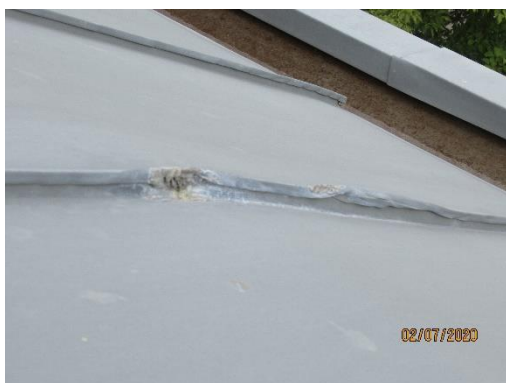
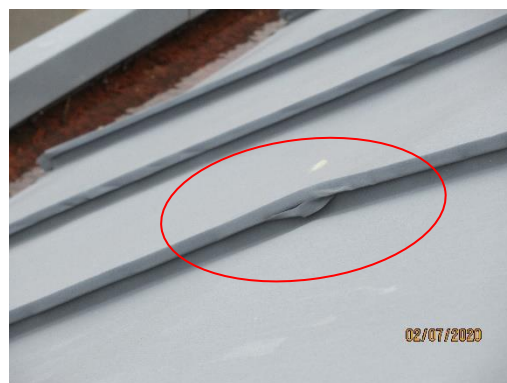
Nous avons relevé un nombre considérable de défauts de sertissage des joints debout. La présence de ces défauts est récurrente (**Photos n°18, 19, 20 et 21**).

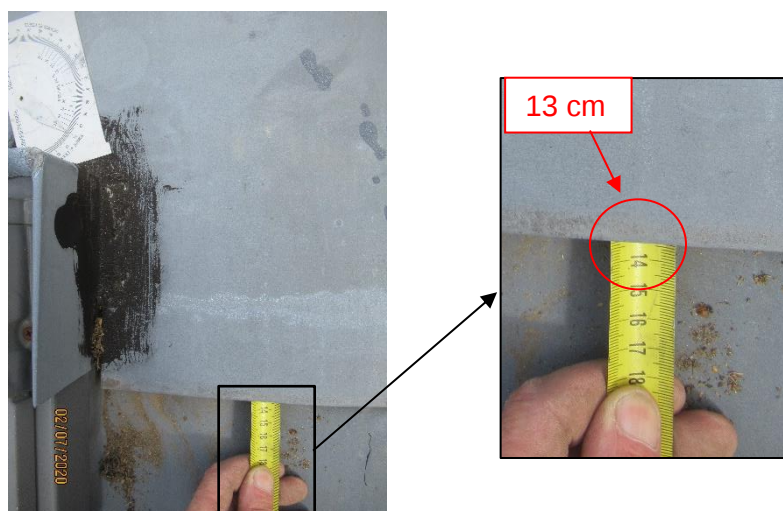
Photo n°22

Le recouvrement des feuilles de zinc au droit des châssis de toit est de 13cm (**Photo n°22**). Cette disposition est conforme au DTU 40.41 qui préconise un recouvrement minimum de 13cm.

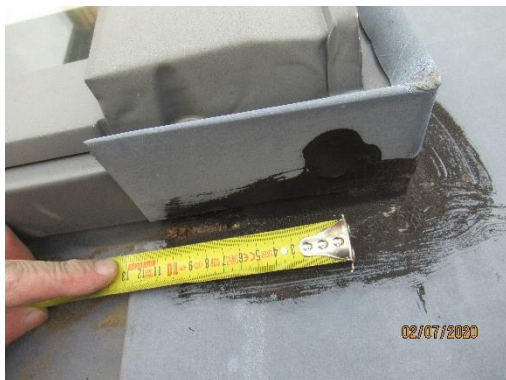
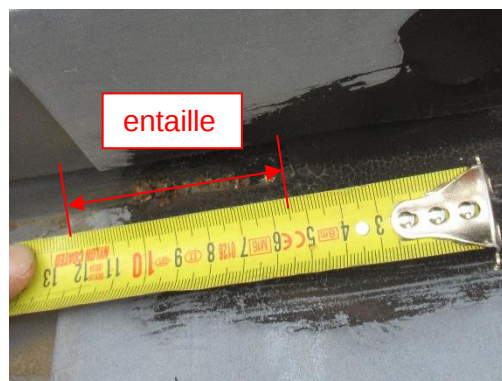
Nous avons néanmoins constaté un défaut de recouvrement contre les châssis de toit, les feuilles ont été « entaillées » réduisant considérablement le recouvrement et favorisant les risques d'infiltrations par capillarité (**Photos n°23 et 24**). Le recouvrement passe alors de 13cm à 5,5cm.

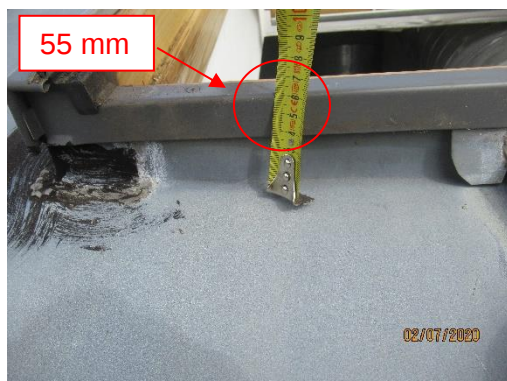
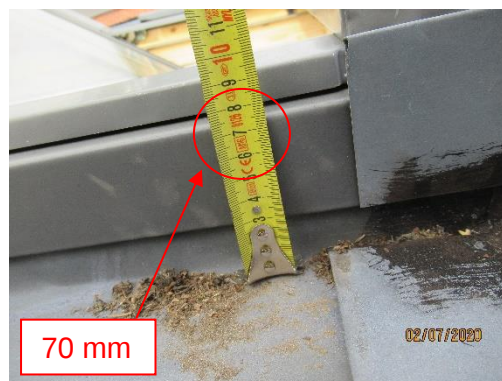
La plupart des relevés contre émergences, ou contre mur, n'excèdent pas 70mm (**Photos n°25 et 26**).

D'après le DTU 40.41, la hauteur de relevé doit être au minimum de 90mm. Les relevés sont donc non-conformes.

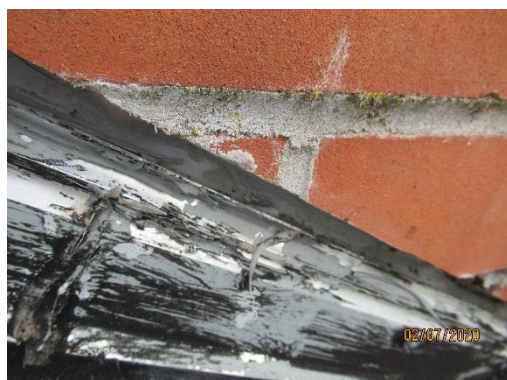
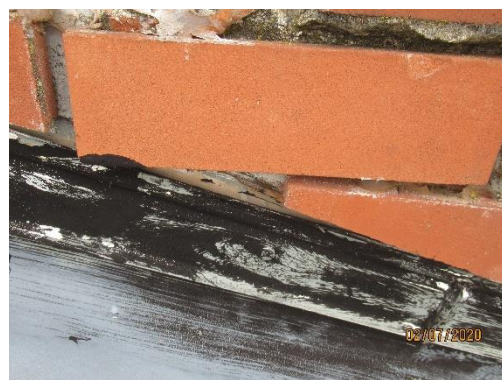
La protection des têtes de relevés contre-murs n'est pas correctement assurée (**Photos n°27 et 28**). Le joint d'étanchéité en partie supérieure des bandes solines n'est pas convenablement appliqué, le jointoiment des parements briques est très aléatoire et les gouttes d'eau des becquets béton, lorsqu'elles existent, ne sont pas toujours continues.

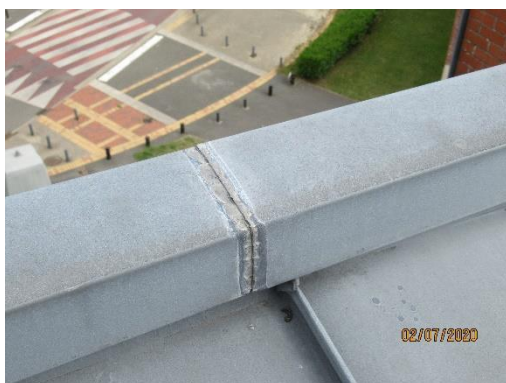
Photo n°28

En haut de versant, les rives hautes sont soudées entre-elles ce qui empêche la dilatation du zinc et provoque des désolidarisations infiltrantes des raccords entre rives (**Photo n°28**).

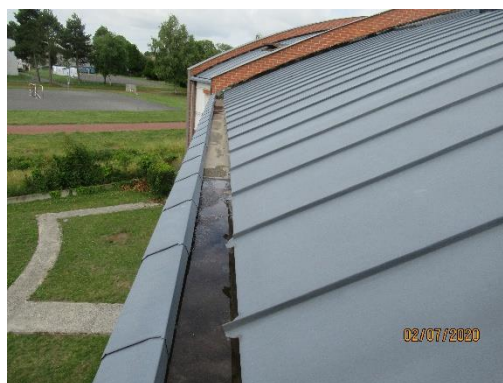
Photo n°29

En bas de versant, l'égout est constitué de bandes spéciales à langue de chat (**Photo n°29**). Ces éléments ne sont pas parfaitement réalisés, le joint debout ne se prolonge pas toujours à l'extrémité de la feuille.

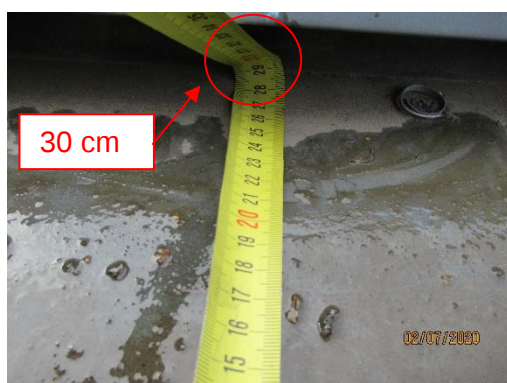
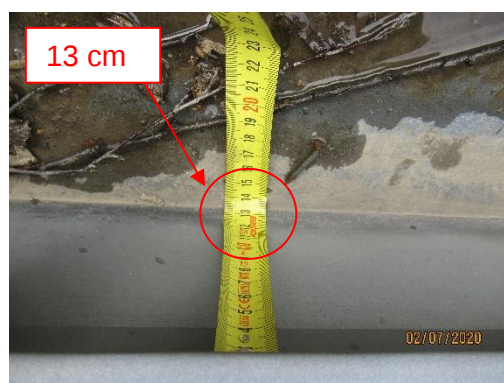
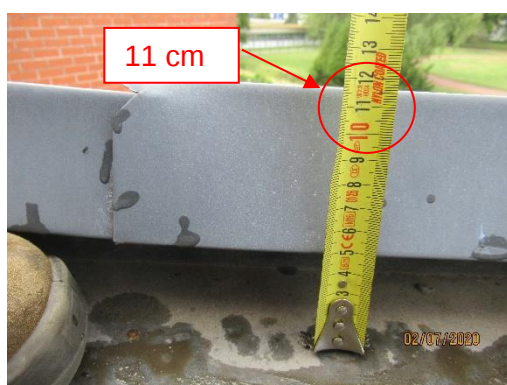
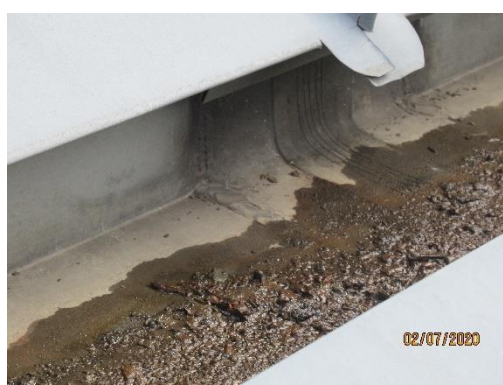
En bas du versant principal, les eaux pluviales sont recueillies dans un chéneau encaissé (Largeur 30 cm – Hauteur 11 cm) (**Photos n°30, 31, 32 et 33**). Nous avons relevé la présence de dilatations dans les chéneaux.

D'après le DTU 60.11 régissant des règles de calcul des installations de plomberie sanitaire et d'eau pluviales, le chéneau correctement dimensionné. Le débit d'eau du chéneau est de 15,57 litres/seconde alors que l'intensité pluviométrique est de 14,21 litres/seconde suivant le détail ci-dessous :

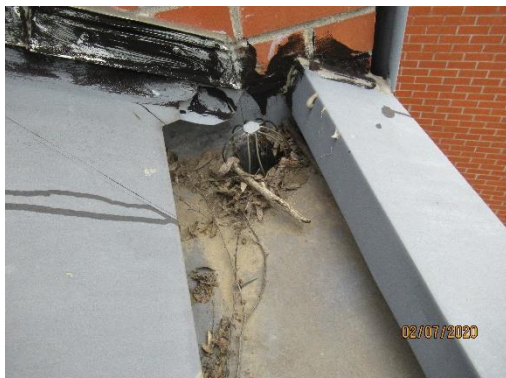
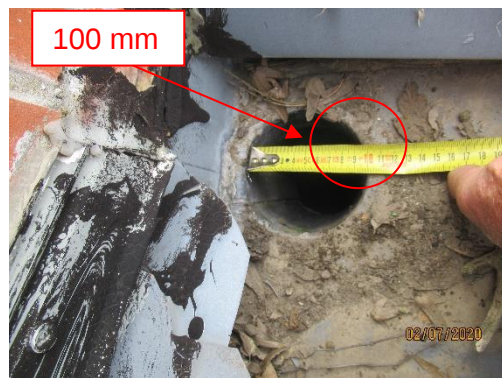
Les eaux pluviales sont évacuées par 2 naissances EP Ø100 mm pour les bâtiments principaux et par 1 naissance EP Ø100mm pour les cages d'escaliers, pourvues de crapaudines (**Photos n°34 et 35**). Les bâtiments principaux – Toiture principale – sont pourvus d'un trop plein en partie centrale de chéneau (**Photo n°36**).

Les naissances EP sont correctement dimensionnées. Toutefois nous notons l'absence d'une seconde évacuation sur les cages d'escaliers, il serait nécessaire de créer un trop-plein.

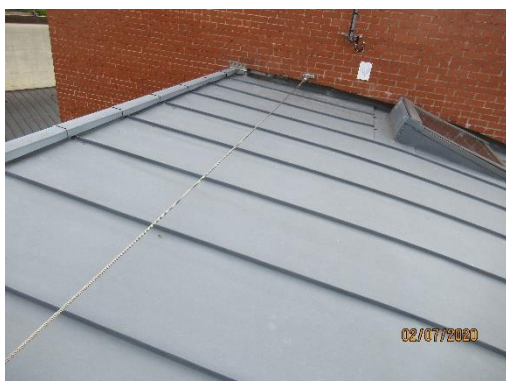
Photo n°37

Les toitures des cages d'escaliers sont pourvues de lignes de vie (**Photo n°37**) alors que les toitures des bâtiments principaux sont équipées d'anneaux d'ancrages dans les maçonneries en élévation mais qu'il ne faut surtout pas utiliser puisque certains ne sont pas fixés. Il conviendrait même, sans délai, de les faire déposer (**Photo n°38**).

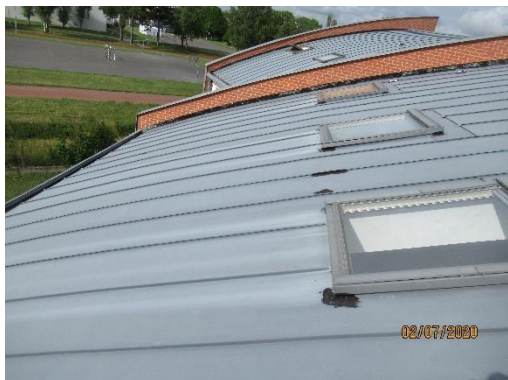
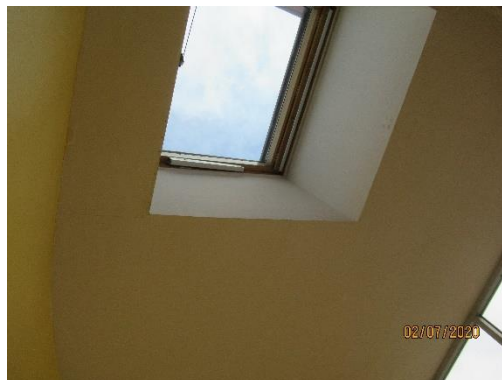
Les toitures des bâtiments principaux sont équipées de châssis de toit type GGL 508 de dimensions 114x140 alors que les toitures des cages d'escaliers sont équipées de châssis de désenfumage, également de type GGL 508, raccordés à un asservissement (**Photos n°39 et 40**).

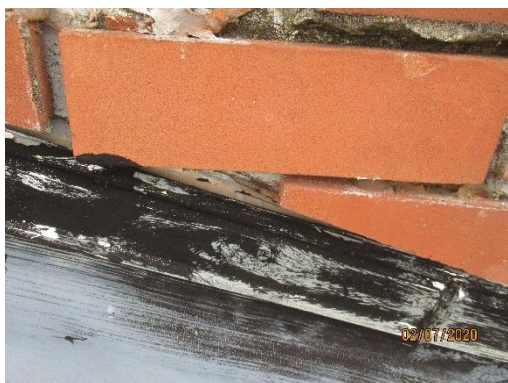
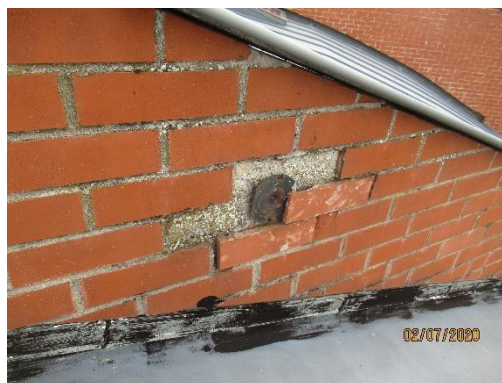
Les maçonneries en élévation, situées de part et d'autre des toitures des bâtiments principaux, sont constituées de voiles en béton armé et revêtus de briquettes terre cuite. Nous avons constaté des défauts de jointoiement en partie basse et des dégradations liées aux anneaux d'ancrages traversants (**Photos n°41 et 42**). Par endroit les maçonneries sont fissurées (**Photo n°43**).

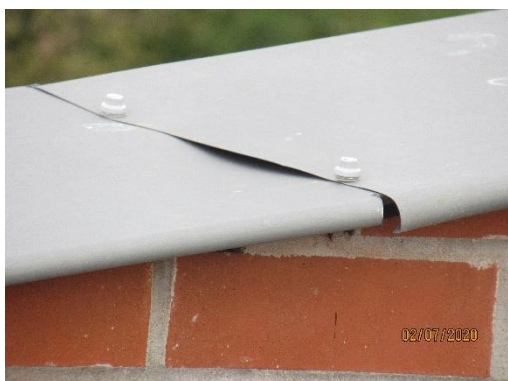
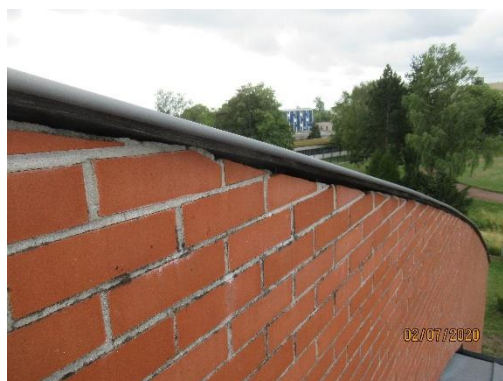
La protection en tête de maçonnerie est assurée par une couvertine en zinc. La jonction entre les différents éléments est très aléatoire, de plus les éléments ont été fixés entre eux à l'aide de vis auto-foreuses ce qui empêche la dilatation (**Photos n°44 et 45**). Nous notons l'absence de réelle retombée, laissant apparaître le support bois.

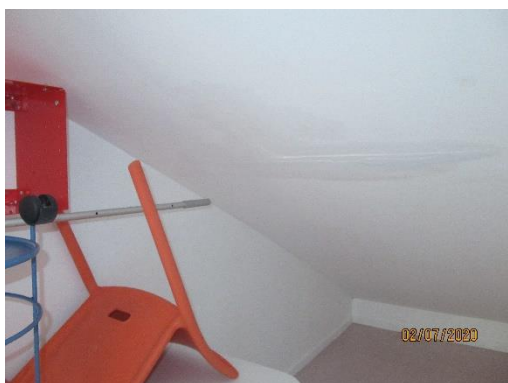
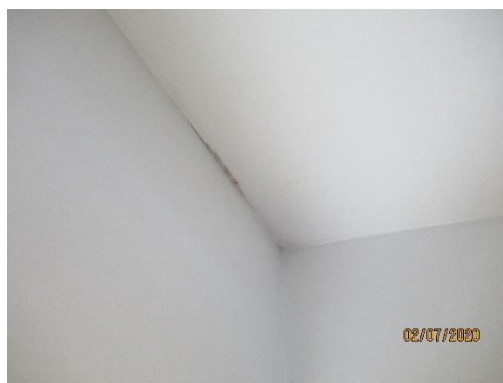
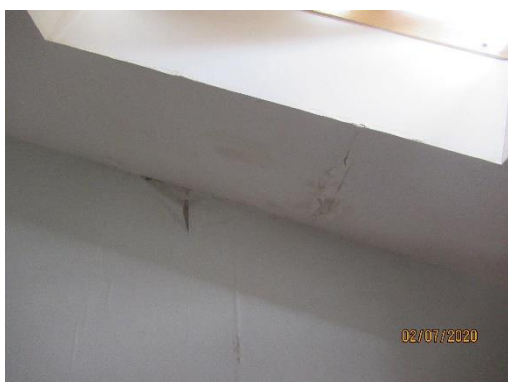
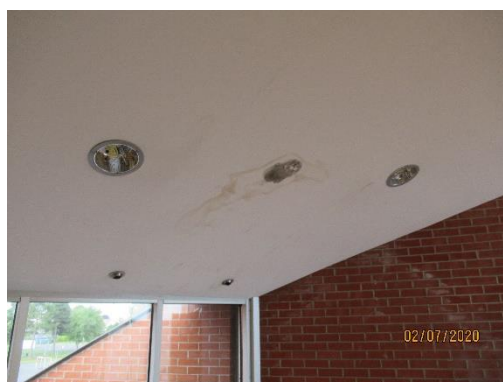
Lors de notre visite nous avons constaté de nombreuses infiltrations ou traces d'humidité, à l'intérieur du bâtiment, et conséquences des désordres en toiture (**Photos n°46, 47, 48 et 49**).
