# Pré-Rapport du 27/01/2026 de la mission de repérage des matériaux et produits contenant de l'amiante avant réalisation de travaux dans un immeuble bâti avec caractérisation des enrobés de voiries (amiante et/ou HAP)

UPEC PARIS XIII - 61 avenue du Général de Gaulle  
94000 CRETEIL CEDEX 10

**Date du rapport :** 27/01/2026

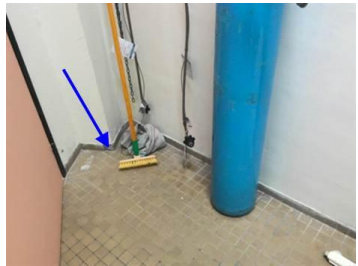
| N° de prélèvements | N° de composant *1<br>& Description opérateur | Localisation | Composant de la construction | Date du prélèvement | Résultat de l'analyse | Photo |
|---|---|---|---|---|---|---|
| P022 | Identifiant: ZPSO-011-A<br>Description: Colle de plinthes | R+3 - P2 304 | 3 - Parois verticales intérieures - Revêtements de murs, poteaux, cloisons, gaines, coffres | 05/01/2026 | Présence d'amiante | |

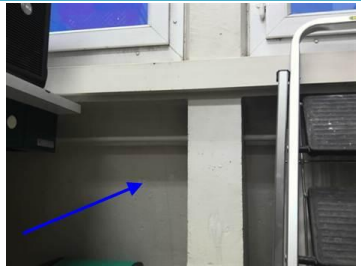
| N° de prélèvements | N° de composant *1<br>& Description opérateur | Localisation | Composant de la construction | Date du prélèvement | Résultat de l'analyse | Photo |
|---|---|---|---|---|---|---|
| P033 | Identifiant: ZPSO-019<br>Description: allège béton Enduit à base de plâtre peinture | R+3 - P3 305 | 3 - Parois verticales intérieures - Murs et cloisons maçonnés | 05/01/2026 | Présence d'amiante | |

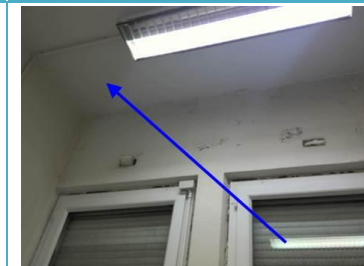
| N° de prélèvements | N° de composant *1<br>& Description opérateur | Localisation | Composant de la construction | Date du prélèvement | Résultat de l'analyse | Photo |
|---|---|---|---|---|---|---|
| P036 | Identifiant: ZPSO-022<br>Description: plafond Enduit à base de plâtre peinture | R+3 - P2 304 | 4 - Plafonds et faux plafonds - Plafonds | 05/01/2026 | Présence d'amiante | |

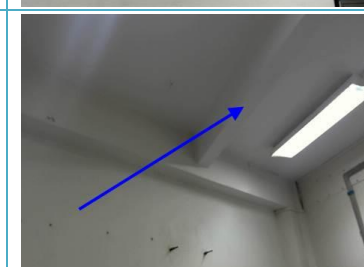
| N° de prélèvements | N° de composant *1<br>& Description opérateur | Localisation | Composant de la construction | Date du prélèvement | Résultat de l'analyse | Photo |
|---|---|---|---|---|---|---|
| P038 | Identifiant: ZPSO-024<br>Description: poutrelle Enduit à base de plâtre peinture | R+3 - P2 304 | 4 - Plafonds et faux plafonds - Poutres et charpentes | 05/01/2026 | Présence d'amiante | |

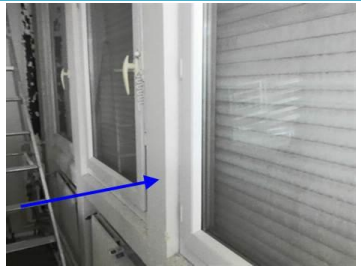
| N° de prélèvements | N° de composant *1<br>& Description opérateur | Localisation | Composant de la construction | Date du prélèvement | Résultat de l'analyse | Photo |
|---|---|---|---|---|---|---|
| P043 | <u>Identifiant:</u> ZPSO-018-A<br><u>Description:</u> Ecoinçon Enduit à base de plâtre peinture | R+3 - P2 Dgt ext | 3 - Parois verticales intérieures - Poteaux | 05/01/2026 | Présence d'amiante | |

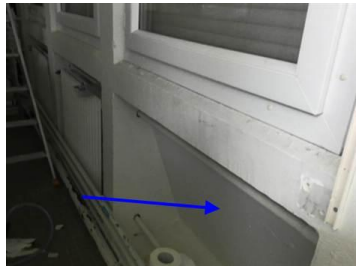
| N° de prélèvements | N° de composant *1<br>& Description opérateur | Localisation | Composant de la construction | Date du prélèvement | Résultat de l'analyse | Photo |
|---|---|---|---|---|---|---|
| P044 | <u>Identifiant:</u> ZPSO-019<br><u>Description:</u> allège béton Enduit à base de plâtre peinture | R+3 - P2 Dgt ext | 3 - Parois verticales intérieures - Murs et cloisons maçonnés | 05/01/2026 | Présence d'amiante | |

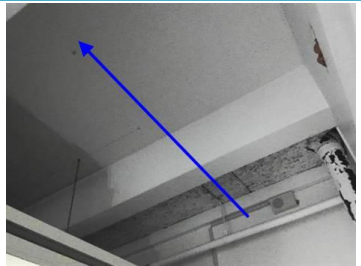
| N° de prélèvements | N° de composant *1<br>& Description opérateur | Localisation | Composant de la construction | Date du prélèvement | Résultat de l'analyse | Photo |
|---|---|---|---|---|---|---|
| P047 | <u>Identifiant:</u> ZPSO-022<br><u>Description:</u> plafond Enduit à base de plâtre peinture | R+3 - P2 Dgt ext | 4 - Plafonds et faux plafonds - Plafonds | 05/01/2026 | Présence d'amiante | |

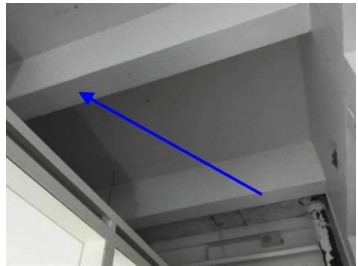
| N° de prélèvements | N° de composant *1<br>& Description opérateur | Localisation | Composant de la construction | Date du prélèvement | Résultat de l'analyse | Photo |
|---|---|---|---|---|---|---|
| P048 | <u>Identifiant:</u> ZPSO-024<br><u>Description:</u> poutrelle Enduit à base de plâtre peinture | R+3 - P2 Dgt ext | 4 - Plafonds et faux plafonds - Poutres et charpentes | 05/01/2026 | Présence d'amiante | |

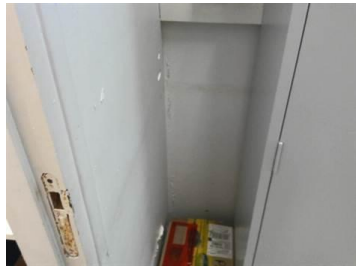
| N° de prélèvements | N° de composant *1 & Description opérateur | Localisation | Composant de la construction | Date du prélèvement | Résultat de l'analyse | Photo |
|---|---|---|---|---|---|---|
| P057 | Identifiant: ZPSO-012<br>Description: Mur Box/Salle Blanche enduit plâtre et peinture | R+3 - P2 box 2 | 3 - Parois verticales intérieures - Murs et cloisons maçonnés | 05/01/2026 | Présence d'amiante | |

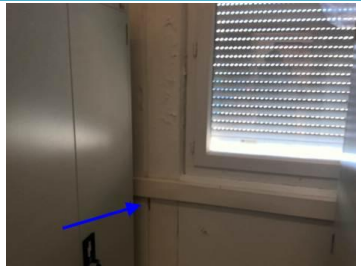
| N° de prélèvements | N° de composant *1 & Description opérateur | Localisation | Composant de la construction | Date du prélèvement | Résultat de l'analyse | Photo |
|---|---|---|---|---|---|---|
| P058 | Identifiant: ZPSO-021-A<br>Description: mur perimetrique Enduit à base de plâtre peinture | R+3 - P2 box 2 | 3 - Parois verticales intérieures - Murs et cloisons maçonnés | 05/01/2026 | Présence d'amiante | |

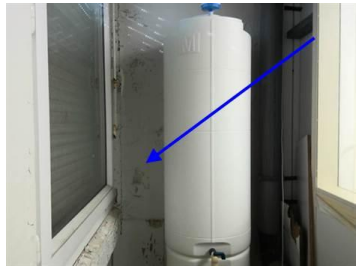
| N° de prélèvements | N° de composant *1 & Description opérateur | Localisation | Composant de la construction | Date du prélèvement | Résultat de l'analyse | Photo |
|---|---|---|---|---|---|---|
| P059 | Identifiant: ZPSO-012<br>Description: Mur Box/Salle Blanche enduit plâtre et peinture | R+3 - P2 Dgt ext | 3 - Parois verticales intérieures - Murs et cloisons maçonnés | 05/01/2026 | Présence d'amiante | |
