## Rapport de mission de repérage des matériaux et produits contenant de l'amiante avant démolition d'un immeuble bâti

Numéro d'offre : **2964271**  
Numéro de contrat : **2964271**  
Numéro de rapport (n° de tâche) : **2964271**  
Date : **11/03/2026**

Lieu d'intervention :  
**Station météo**  
**Presqu'île de la Caravelle**  
**97220 LA TRINITE**

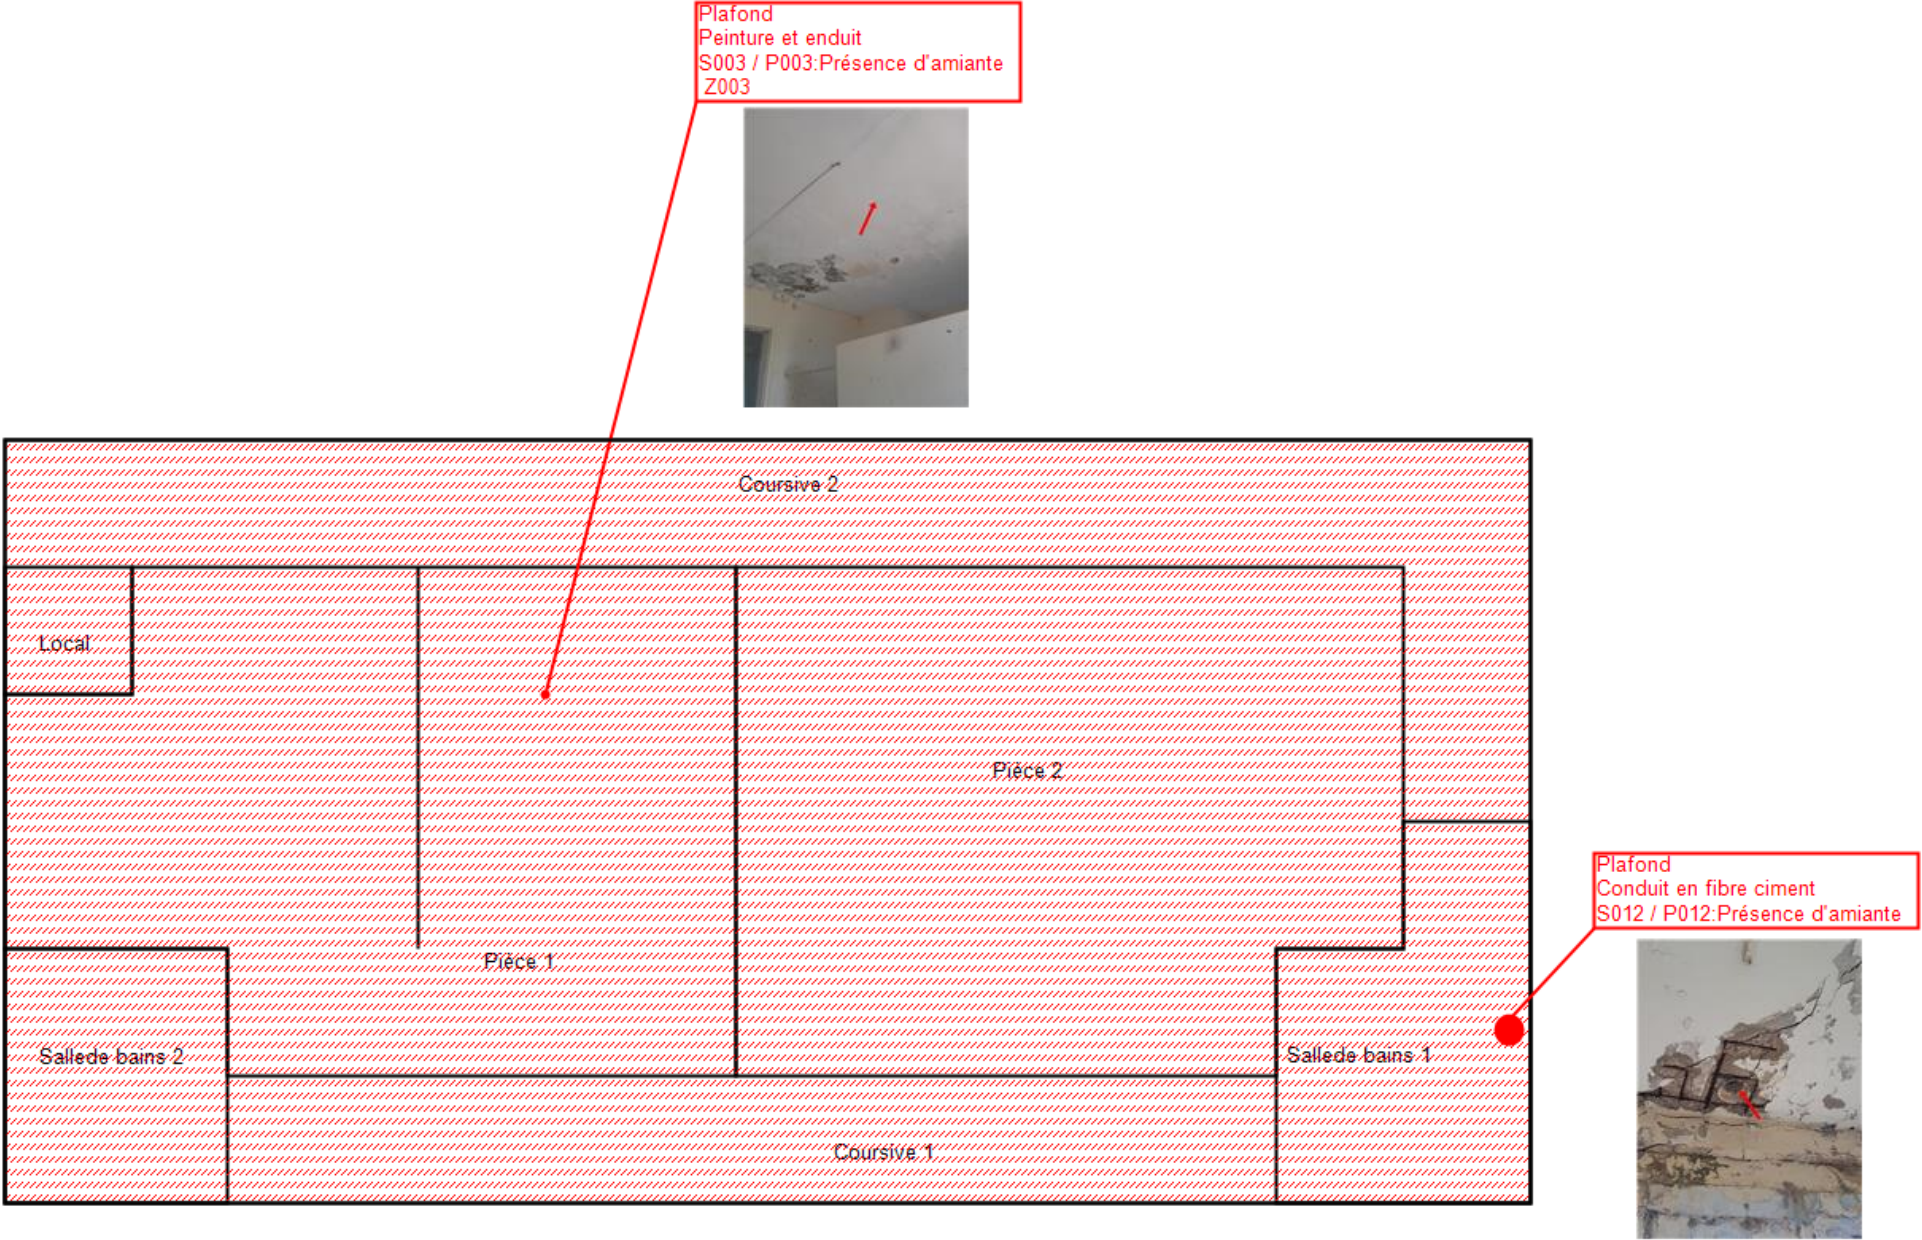
| N° planche : | 4/4 | Version : 0 | Lieu d'intervention : | Station météo<br>Presqu'île de la Caravelle<br>97220 LA TRINITE |

Continuité du conduit en toiture
