# **REPERAGE DES MATERIAUX ET PRODUITS CONTENANT DE L'AMIANTE AVANT DEMOLITION PARTIELLE D'UN IMMEUBLE BÂTI**

Rapport n° : 265468

Date : 25/03/2026

| Lieu d'intervention | Photo générale (le cas échéant) |
|---|---|
| Travaux Mollien et Bord de l'Eau 101, Rue de Rivoli<br>75001 PARIS 1ER ARRONDISSEMENT | |

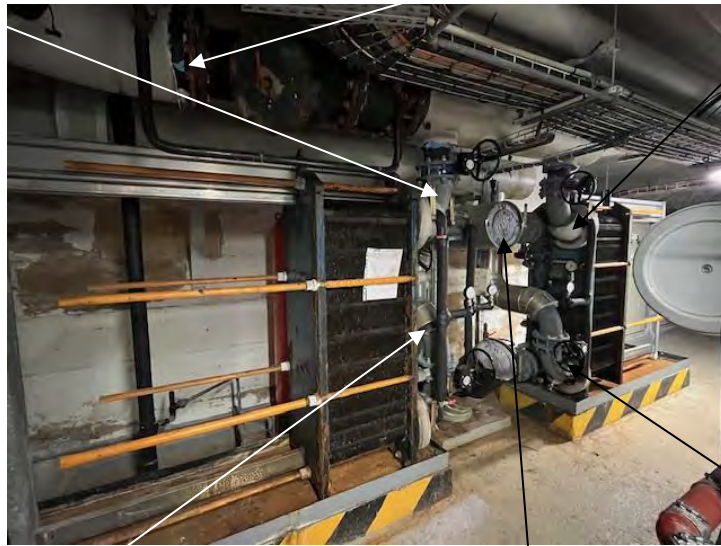
Pvt 2 - Sous station Mollien -  
EG-ECH2+ - Calorifuge Haut -  
Enveloppe bitumineux + Mousse  
+ Enduit anti-condensation,  
Amiante non détecté

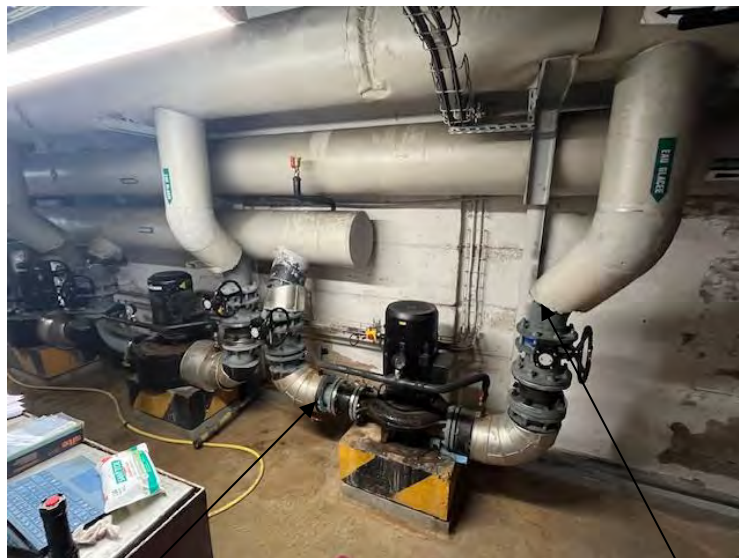
Pvt 1 - Sous station Mollien -  
EG-ECH2+ - Calorifuge Bas -  
Enveloppe bitumineux + Mousse  
+ Enduit anti-condensation,  
Amiante non détecté

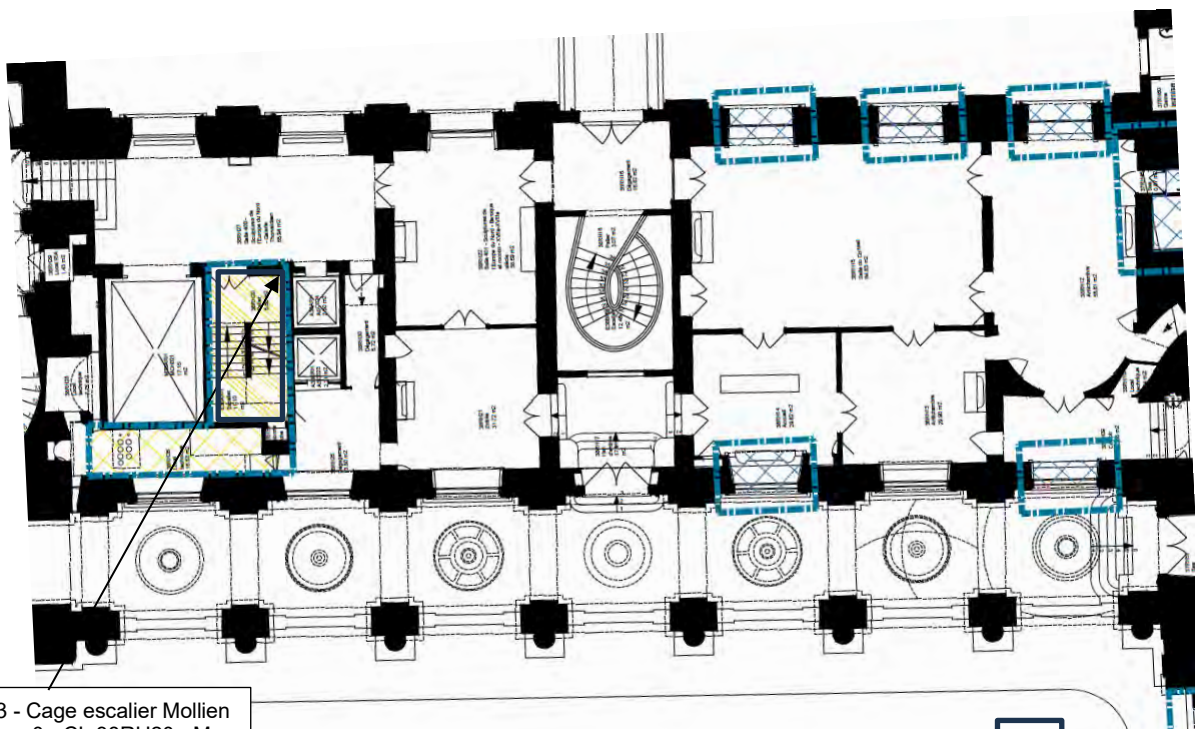
Pvt 33 - Cage escalier Mollien  
- Niveau 0 - CL 38RH20 - Mur  
- Béton + Peinture, Amiante  
non détecté \* ZPSO 4 murs

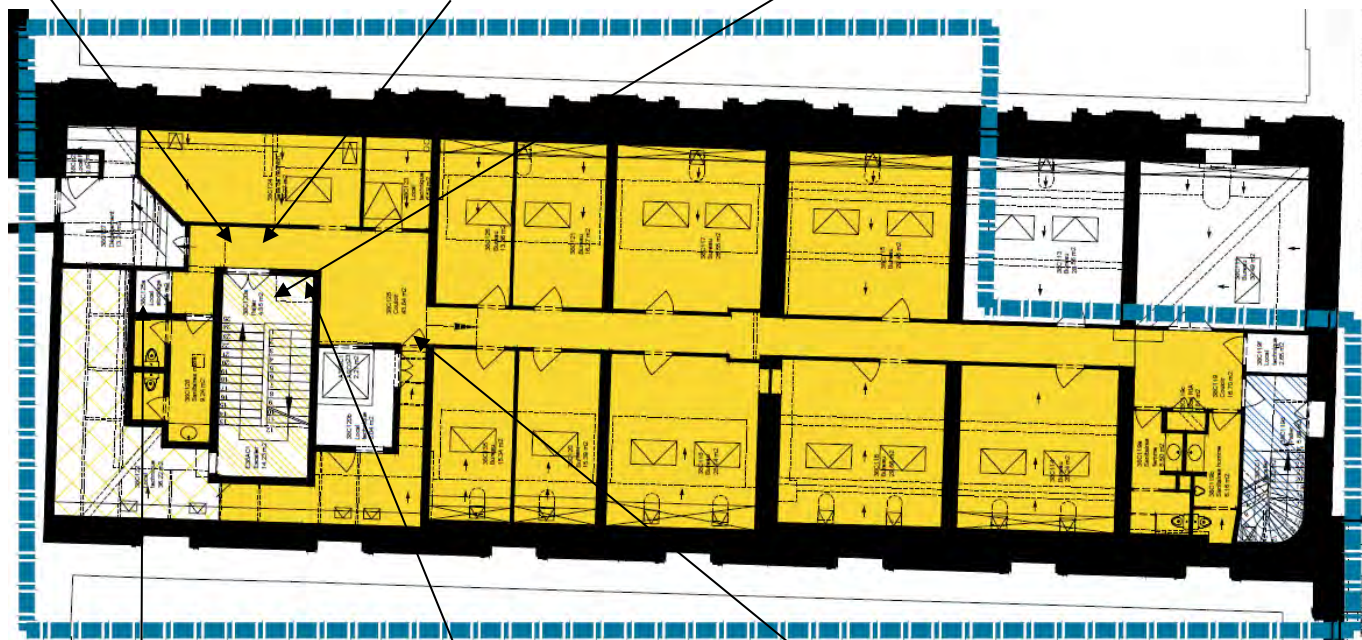
Pvt 34 - Cage escalier  
Mollien- Combles C1 - CL  
38C120a - Plafond - Béton +  
Peinture, Amiante non détecté

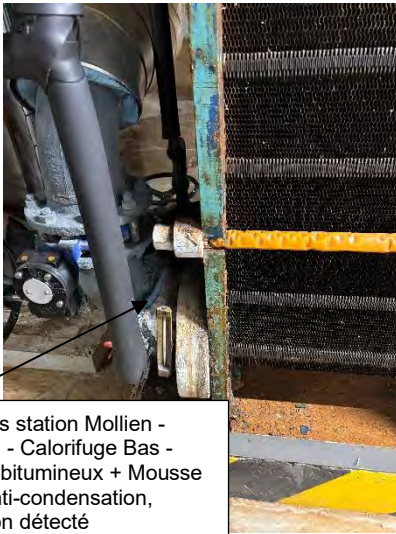
Photo n°1

Pvt 1 - Sous station Mollien - EG-ECH2+ - Calorifuge Bas - Enveloppe bitumineux + Mousse + Enduit anti-condensation, Amiante non détecté

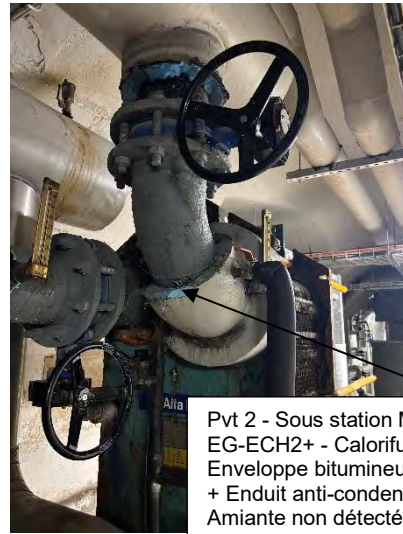
Photo n°2

Pvt 2 - Sous station Mollien - EG-ECH2+ - Calorifuge Haut - Enveloppe bitumineux + Mousse + Enduit anti-condensation, Amiante non détecté

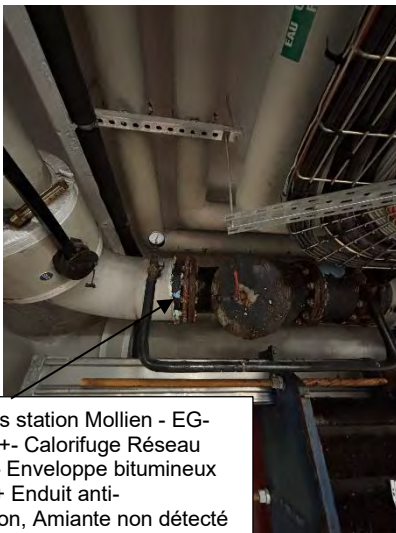
Photo n°3

Pvt 3 - Sous station Mollien - EG-ECH1 et 2 +- Calorifuge Réseau Principale - Enveloppe bitumineux + Mousse + Enduit anti-condensation, Amiante non détecté

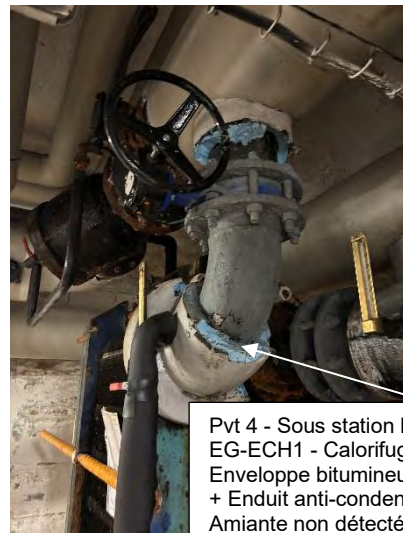
Photo n°4

Pvt 4 - Sous station Mollien - EG-ECH1 - Calorifuge Haut - Enveloppe bitumineux + Mousse + Enduit anti-condensation, Amiante non détecté

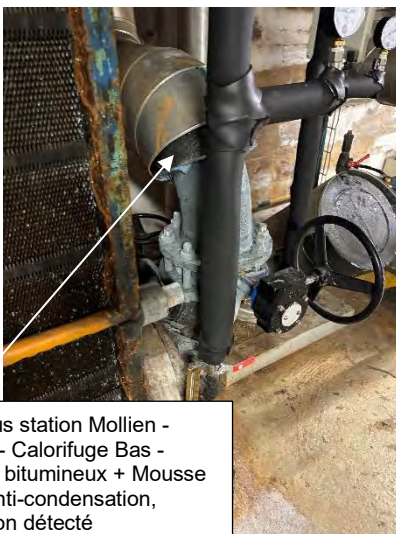
Photo n°5

Pvt 5 - Sous station Mollien - EG-ECH1 - Calorifuge Bas - Enveloppe bitumineux + Mousse + Enduit anti-condensation, Amiante non détecté

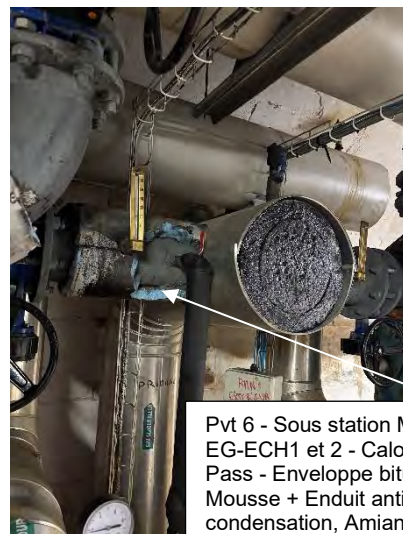
Photo n°6

Pvt 6 - Sous station Mollien - EG-ECH1 et 2 - Calorifuge Bi-Pass - Enveloppe bitumineux + Mousse + Enduit anti-condensation, Amiante non

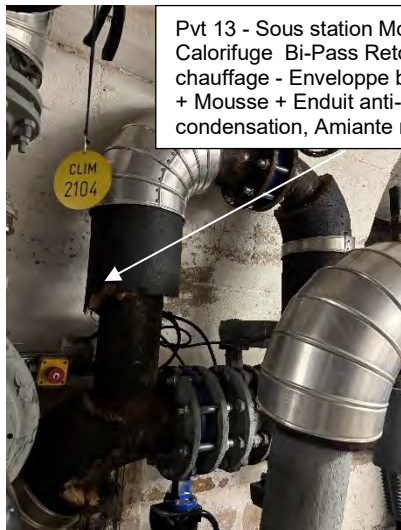
Photo n°13

Pvt 13 - Sous station Mollien - EG-  
Calorifuge Bi-Pass Retour eau  
chauffage - Enveloppe bitumineux  
+ Mousse + Enduit anti-  
condensation, Amiante non détecté

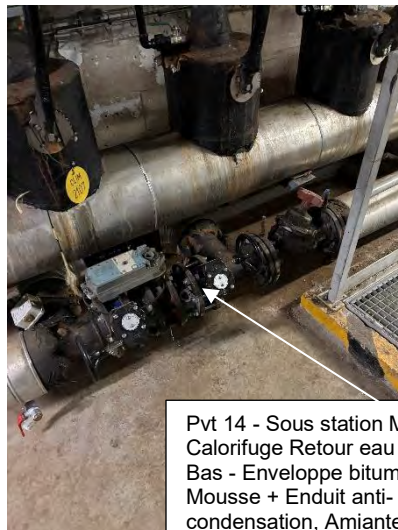
Photo n°14

Pvt 14 - Sous station Mollien - EG-  
Calorifuge Retour eau chauffage  
Bas - Enveloppe bitumineux +  
Mousse + Enduit anti-  
condensation, Amiante non détecté

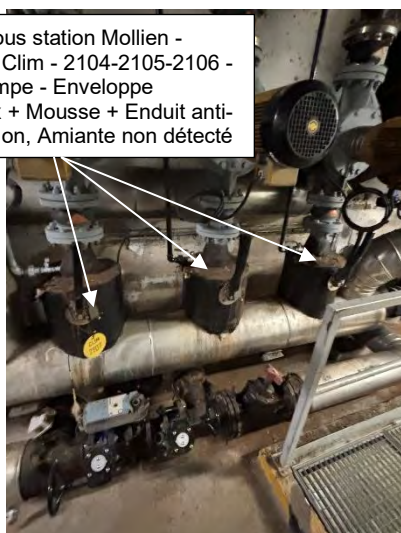
Photo n°15

Pvt 15 - Sous station Mollien -  
Calorifuge Clim - 2104-2105-2106 -  
Amont Pompe - Enveloppe  
bitumineux + Mousse + Enduit anti-  
condensation, Amiante non détecté

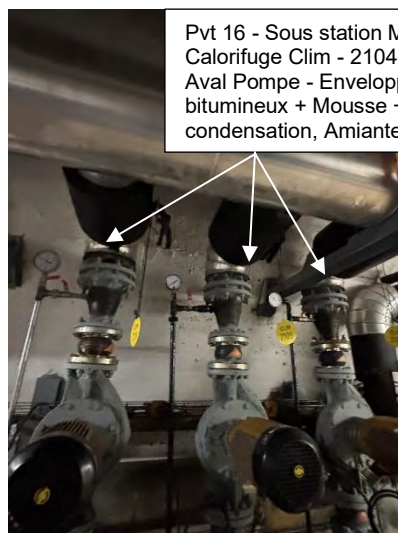
Photo n°16

Pvt 16 - Sous station Mollien -  
Calorifuge Clim - 2104-2105-2106 -  
Aval Pompe - Enveloppe  
bitumineux + Mousse + Enduit anti-  
condensation, Amiante non détecté

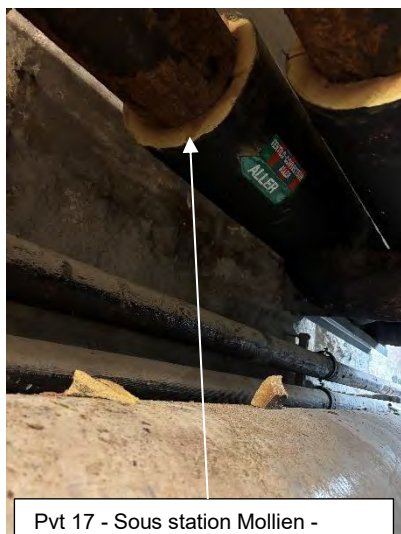
Photo n°17

Pvt 17 - Sous station Mollien -  
Réseau sorti - Calorifuge Clim -  
2111 - Aller - Enveloppe bitumineux  
+ Mousse + Enduit anti-  
condensation, Amiante non détecté

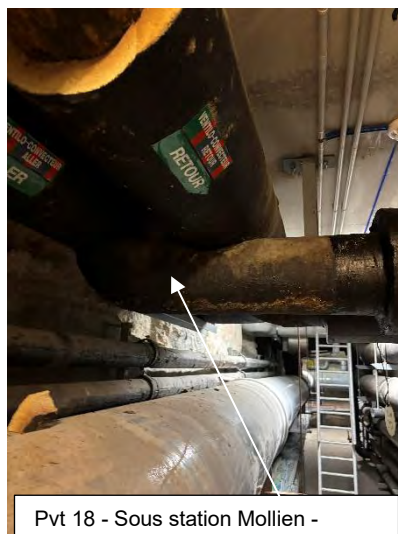
Photo n°18

Pvt 18 - Sous station Mollien -  
Réseau sorti - Calorifuge Clim -  
2111 - Retour - Enveloppe  
bitumineux + Mousse + Enduit anti-  
condensation, Amiante non détecté

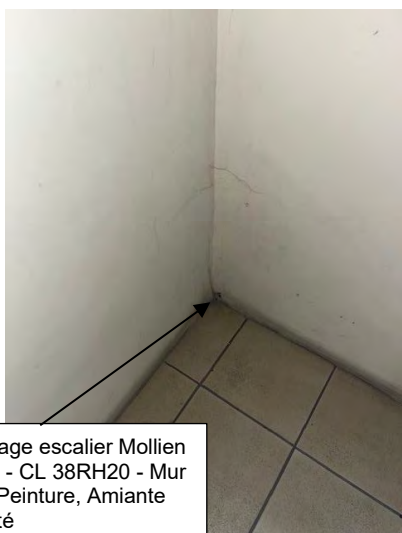
Photo n°33

Pvt 33 - Cage escalier Mollien  
- Niveau 0 - CL 38RH20 - Mur  
- Béton + Peinture, Amiante  
non détecté

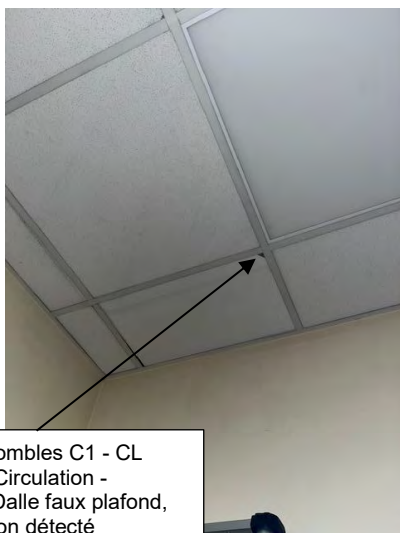
Photo n°37

Pvt 37 - Combles C1 - CL  
38C125 - Circulation -  
Plafond - Dalle faux plafond,  
Amiante non détecté
