# Rapport de repérage amiante avant réalisation de travaux dans un immeuble bâti

Rapport N° : 28974514/S1/1/AM-RTV\_V1

**Référence au programme de travaux :**250208 DCE CTA IMPERATRICE CVC N° Projet :  
250208 réalisé le 10/10/2025 par Astrid LAFONTAINE

CHATEAU DE FONTAINEBLEAU - MUSEE DE L  
IMPERATRICEPLACE DU GENERAL DE GAULLE  
77300 FONTAINEBLEAU

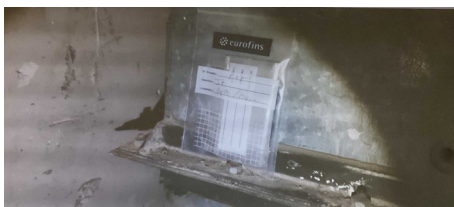
| P15 | ZPSO 8 |

| N°ZPSO | Localisation | Ouvrage | Partie d'ouvrage | Aspect | Couleur |
|---|---|---|---|---|---|
| 8 | CTA- SS1 | Equipements | Joints | Compact | / |

| Equipements -> Joints | |

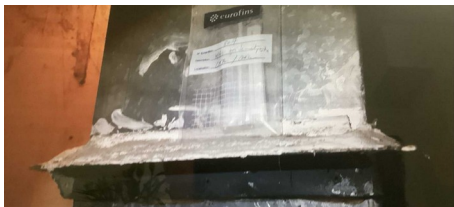
| P17 | ZPSO 9 |

| N°ZPSO | Localisation | Ouvrage | Partie d'ouvrage | Aspect | Couleur |
|---|---|---|---|---|---|
| 9 | CTA- SS1 | Equipements | Joints | Enduit | Blanc |

| Equipements -> Joints | |

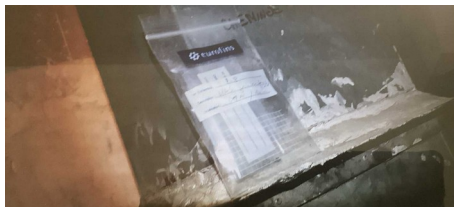
| P18 | ZPSO 9 |

| Equipements -> Joints | |

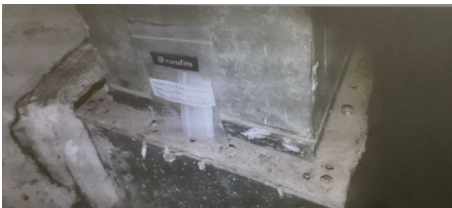
| P20 | ZPSO 10 |

| N°ZPSO | Localisation | Ouvrage | Partie d'ouvrage | Aspect | Couleur |
|---|---|---|---|---|---|
| 10 | CTA- SS1 | Equipements | Tresses | Fibreux | Blanc |

| Equipements -> Tresses | |

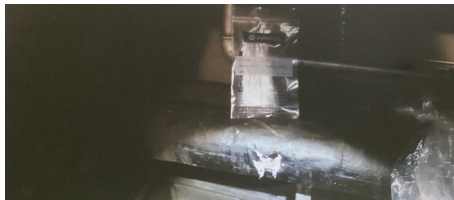
| P42 | ZPSO 21 |

| N°ZPSO | Localisation | Ouvrage | Partie d'ouvrage | Aspect | Couleur |
|---|---|---|---|---|---|
| 21 | RDC-Réseaux glacés | Conduits | Calorifugeages | Polystyrène | Bleu |

| Conduits -> Calorifugeages (Liste A) | |

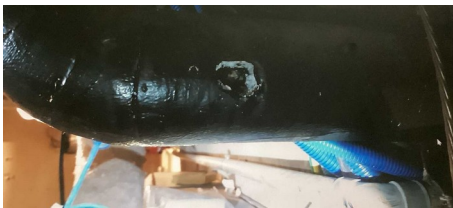
| P47 | ZPSO 23 |

| N°ZPSO | Localisation | Ouvrage | Partie d'ouvrage | Aspect | Couleur |
|---|---|---|---|---|---|
| 23 | SS1 | Conduits | Calorifugeages | Polystyrène | Noir |

| Conduits -> Calorifugeages (Liste A) | |

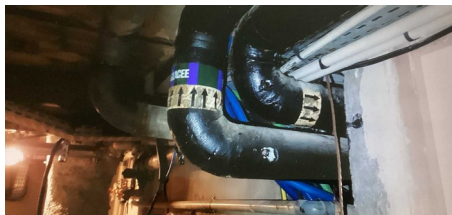
| P48 | ZPSO 23 |

| Conduits -> Calorifugeages (Liste A) | |

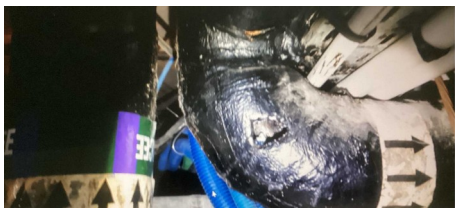
| P51 | ZPSO 25 |

| N°ZPSO | Localisation | Ouvrage | Partie d'ouvrage | Aspect | Couleur |
|---|---|---|---|---|---|
| 25 | SS1 | Equipements | Peintures | Anti-condensation | Noir |

| Equipements -> Peintures | |

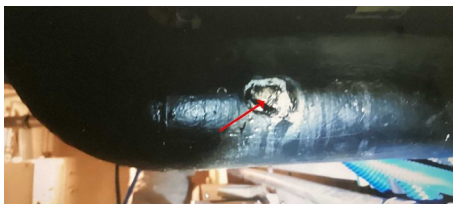
| P52 | ZPSO 25 |

| Equipements -> Peintures | |

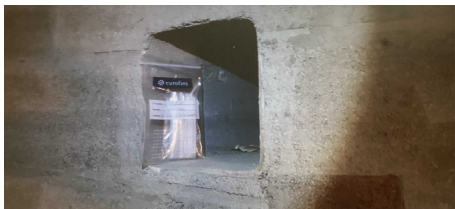
| P55 | ZPSO 27 |

| N°ZPSO | Localisation | Ouvrage | Partie d'ouvrage | Aspect | Couleur |
|---|---|---|---|---|---|
| 27 | SS1 | Murs et cloisons maçonnées "en dur" | Fourreaux | Fibres-ciment | Gris |

| Murs et cloisons maçonnées "en dur" -> Fourreaux | |

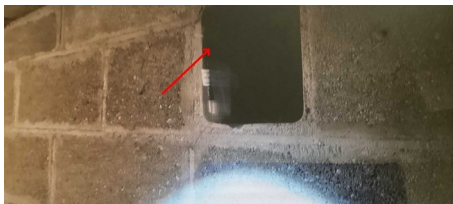
| P56 | ZPSO 27 |

| Murs et cloisons maçonnées "en dur" -> Fourreaux | |
