## Dossier de diagnostics techniques

Pré-rapport de mission de repérage des matériaux et produits contenant de l'amiante avant réalisation de travaux

Référence AMITRAV-E6032229-2401-V1 16 avril 2025

| Adresse | 9 Place du General de Gaulle 45000 ORLEANS |

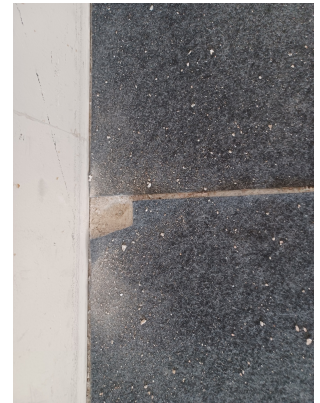
Prélèvement P001  
Pièce 5ème étage - Salle du conseil  
Localisation Sol (moquette)  
Matériaux Colles non bitumineuses, Moquette, Ragréages  
Date 16 janvier 2025  
Résultat Absence d'amiante  
Commentaire

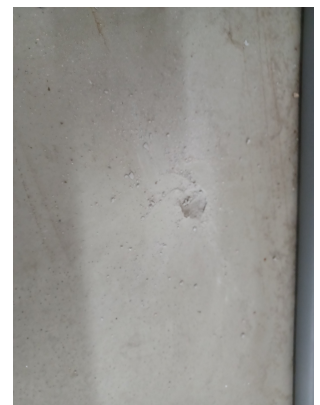
Prélèvement P032  
Pièce 5ème étage - Chaufferie  
Localisation Sol  
Matériaux Colles non bitumineuses, Ragréages  
Date 16 janvier 2025  
Résultat Absence d'amiante  
Commentaire

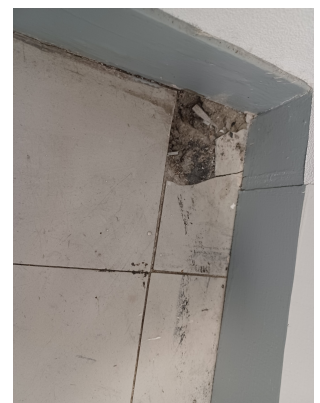
Prélèvement P124  
Pièce 1er étage / Zone 1 - Pôle France et SIE 1  
Localisation Sol  
Matériaux Colles bitumineuses noir, Dalles de sol, Ragréages  
Date 18 janvier 2025  
Résultat Présence d'amiante (matériaux concernés : Colles bitumineuses noir, Dalles de sol)  
Commentaire
