## Rapport de repérage des matériaux et produits contenant de l'amiante avant démolition d'un immeuble bâti

Numéro de dossier : **EPFBR2\_20241001\_PARCELLE174\_BAT\_02**  
Norme employée : **AFNOR NF X46-020 (Version d'août 2017)**  
Date du repérage : **11/10/2024**  
Heure d'arrivée : **09 h 00**  
Date émission : **22/10/2024**

Adresse : **22 RUE DE RENNES  
35137 BEDEE**

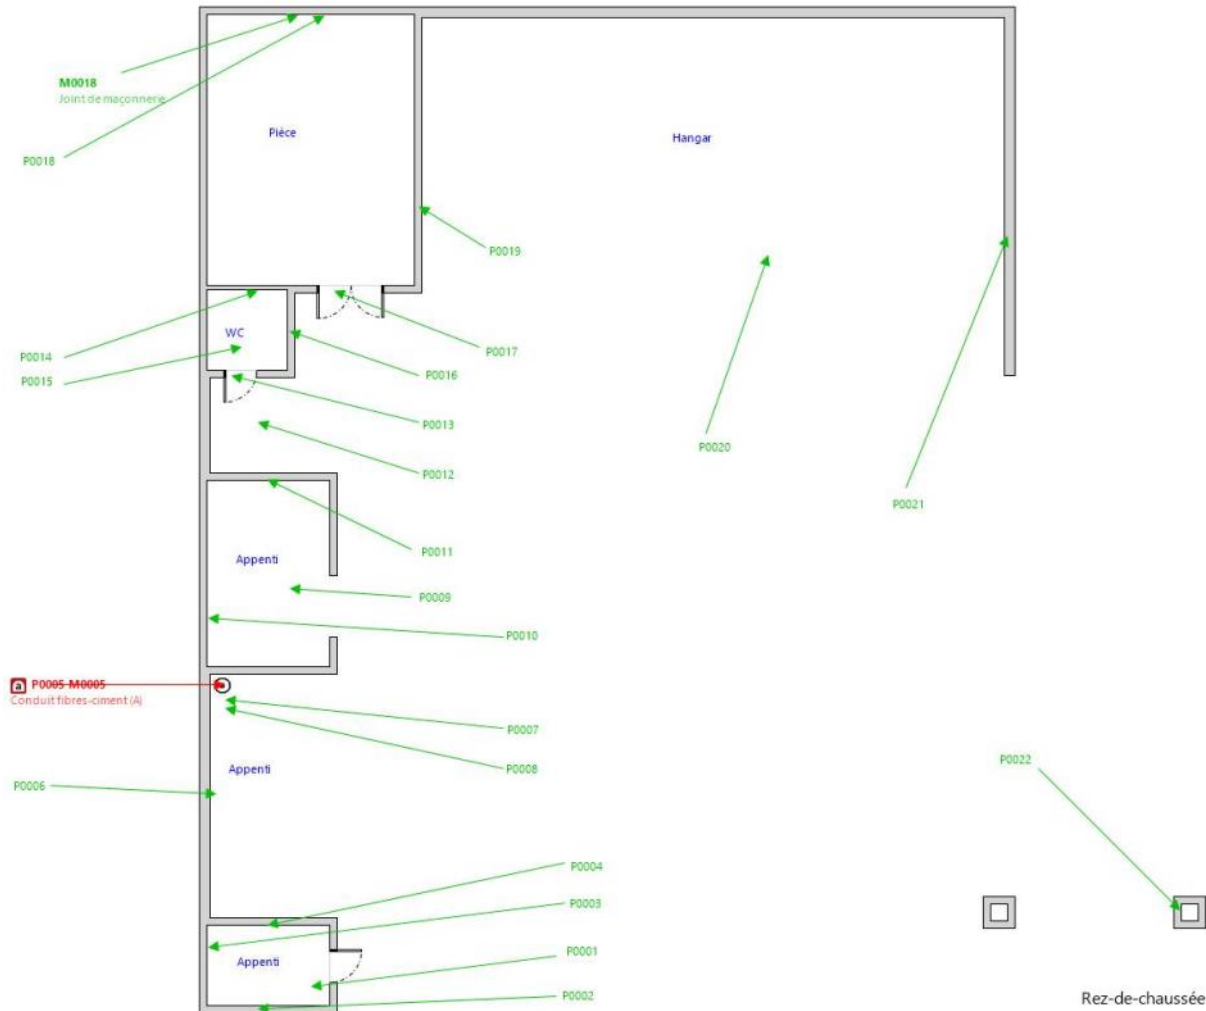
## E.3. Planches de repérage

**Conduit fibres-ciment (A)** (Après analyse en laboratoire)

Localisation : RDC - Appenti
