## DOSSIER DE DIAGNOSTIC TECHNIQUE

**Référence : 002HM005989-1**

CAMPUS HISTORIQUE - 0090 -  
SPACS  
43 Rue Goethe  
67000 STRASBOURG

# Pré-rapport de repérage des matériaux et produits contenant de l'amiante avant réalisation de travaux dans un immeuble bâti

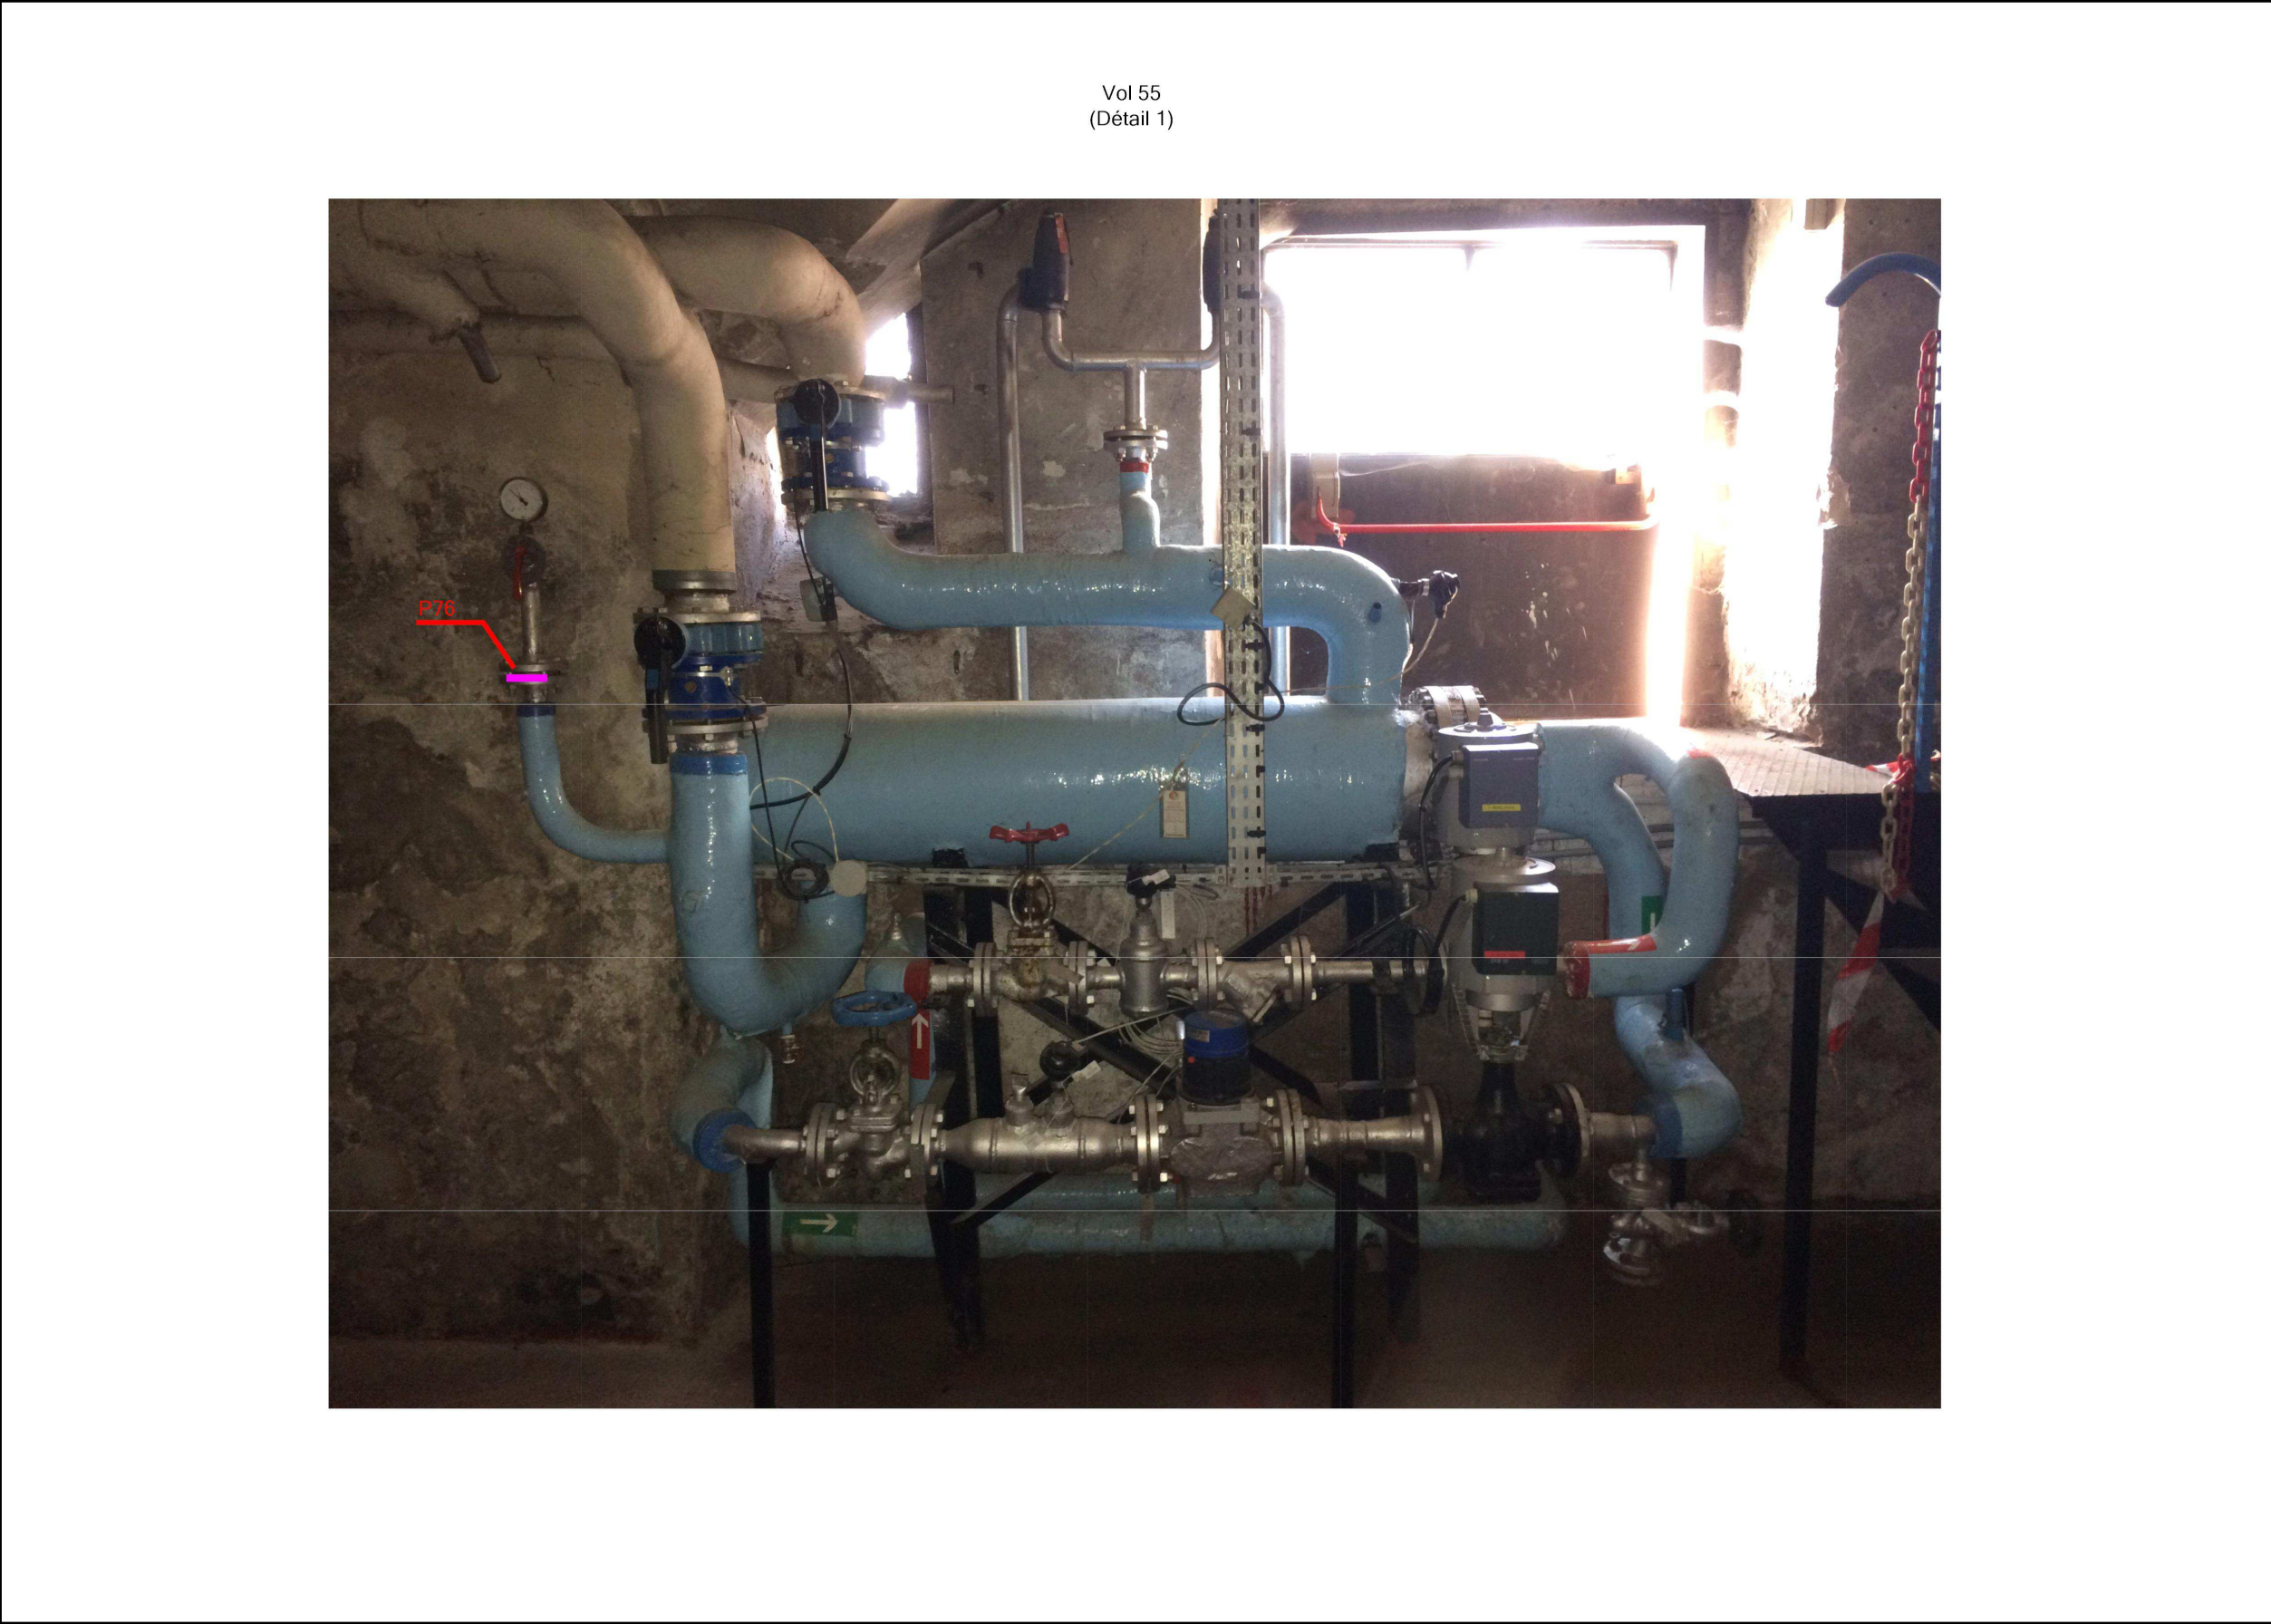
| Légende | |
|---|---|
| | P76 : Joint, Fibreux, Mastic, Indissociables, Joint, Fibreux, Mastic, Indissociables |

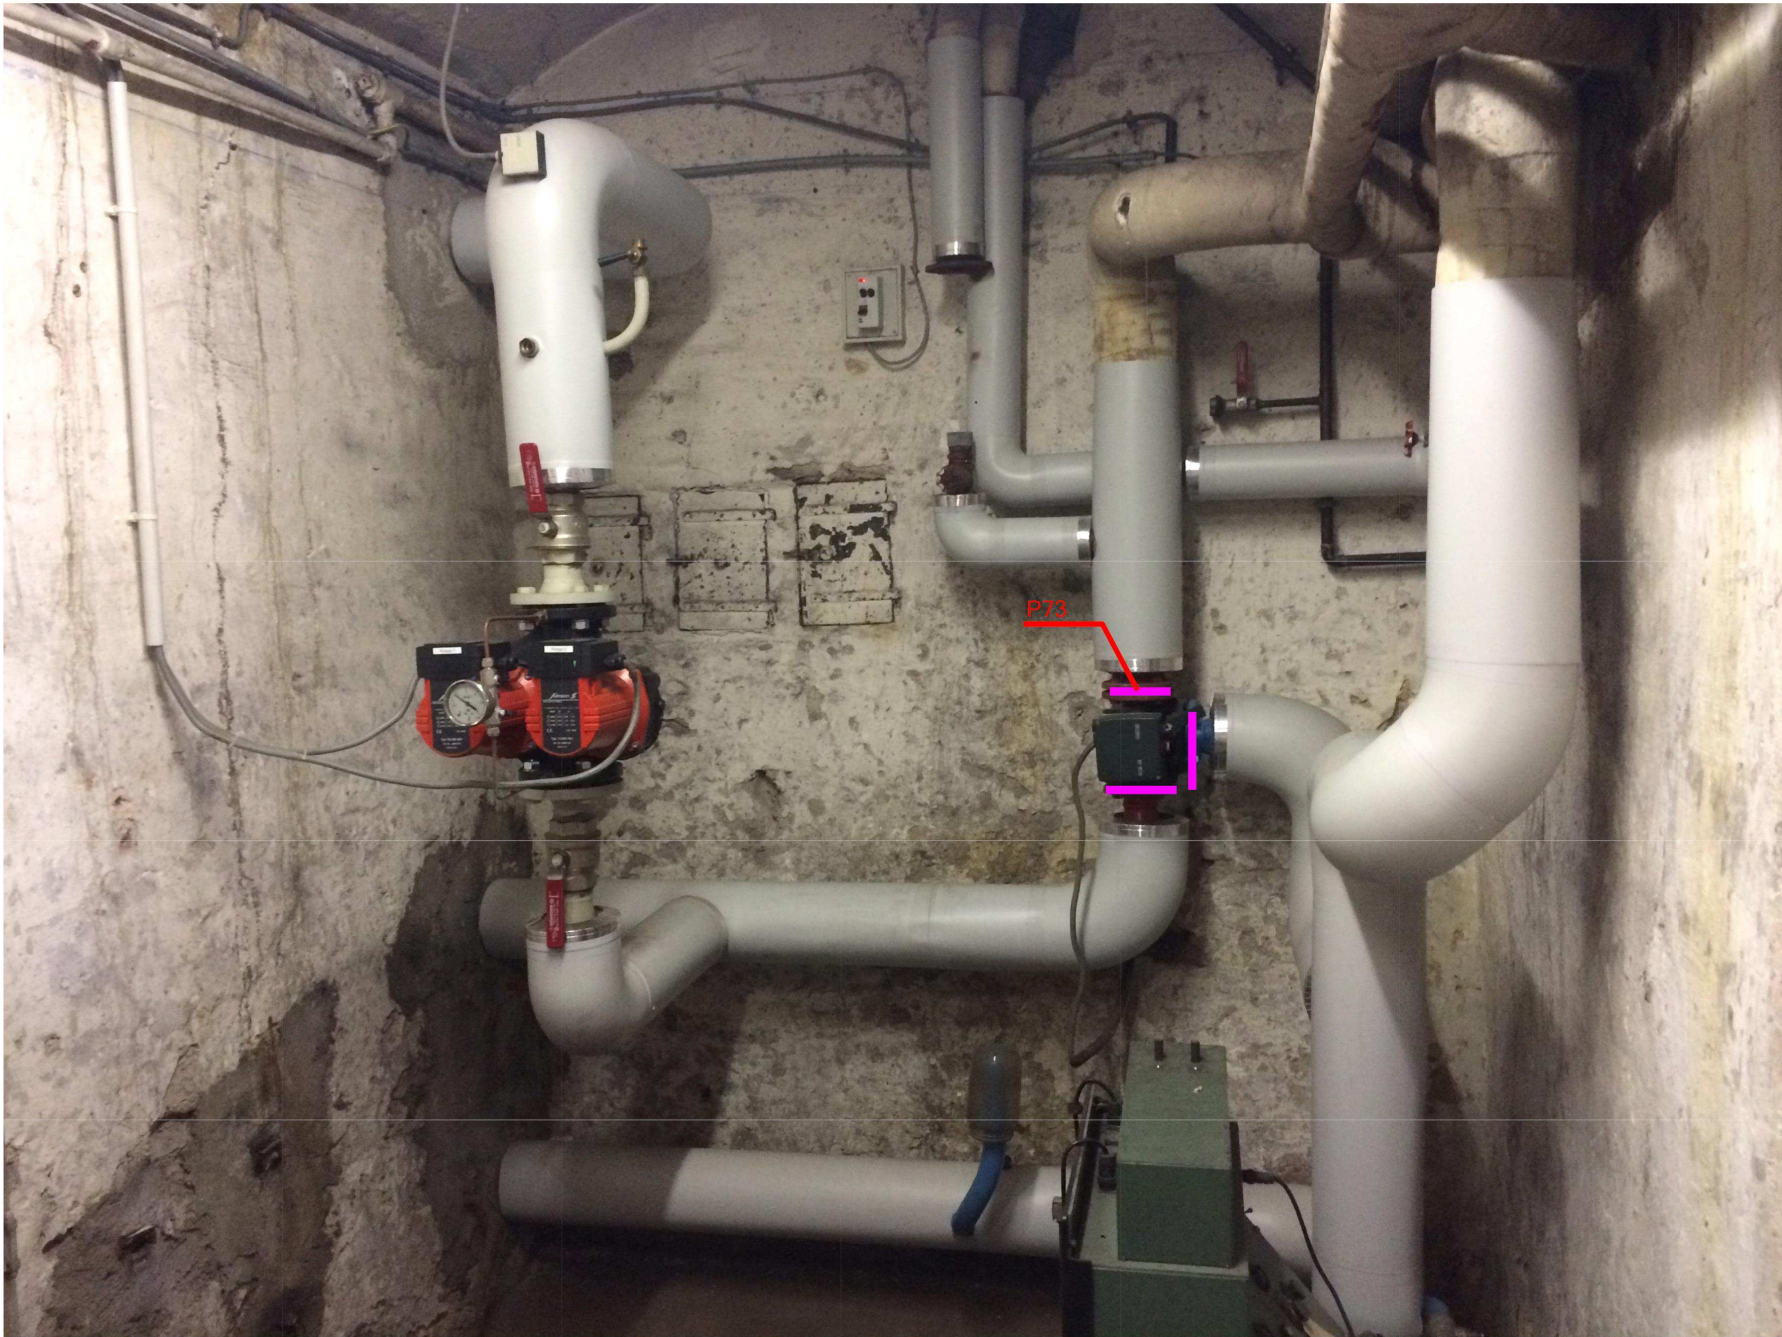
Vol 56  
(Détail 2)

| | P73 : Joint, Fibreux, Peinture, Indissociables, Joint, Fibreux, Peinture, Indissociables |
