# DOSSIER TECHNIQUE AMIANTE

**Bâtiment 0090-01  
SUAS**

**43 Rue Goethe  
67000 STRASBOURG**

Dossier technique amiante constitué le 27 Novembre 2008 à partir des documents transmis par Monsieur BEN SAIDA à Norisko Construction.

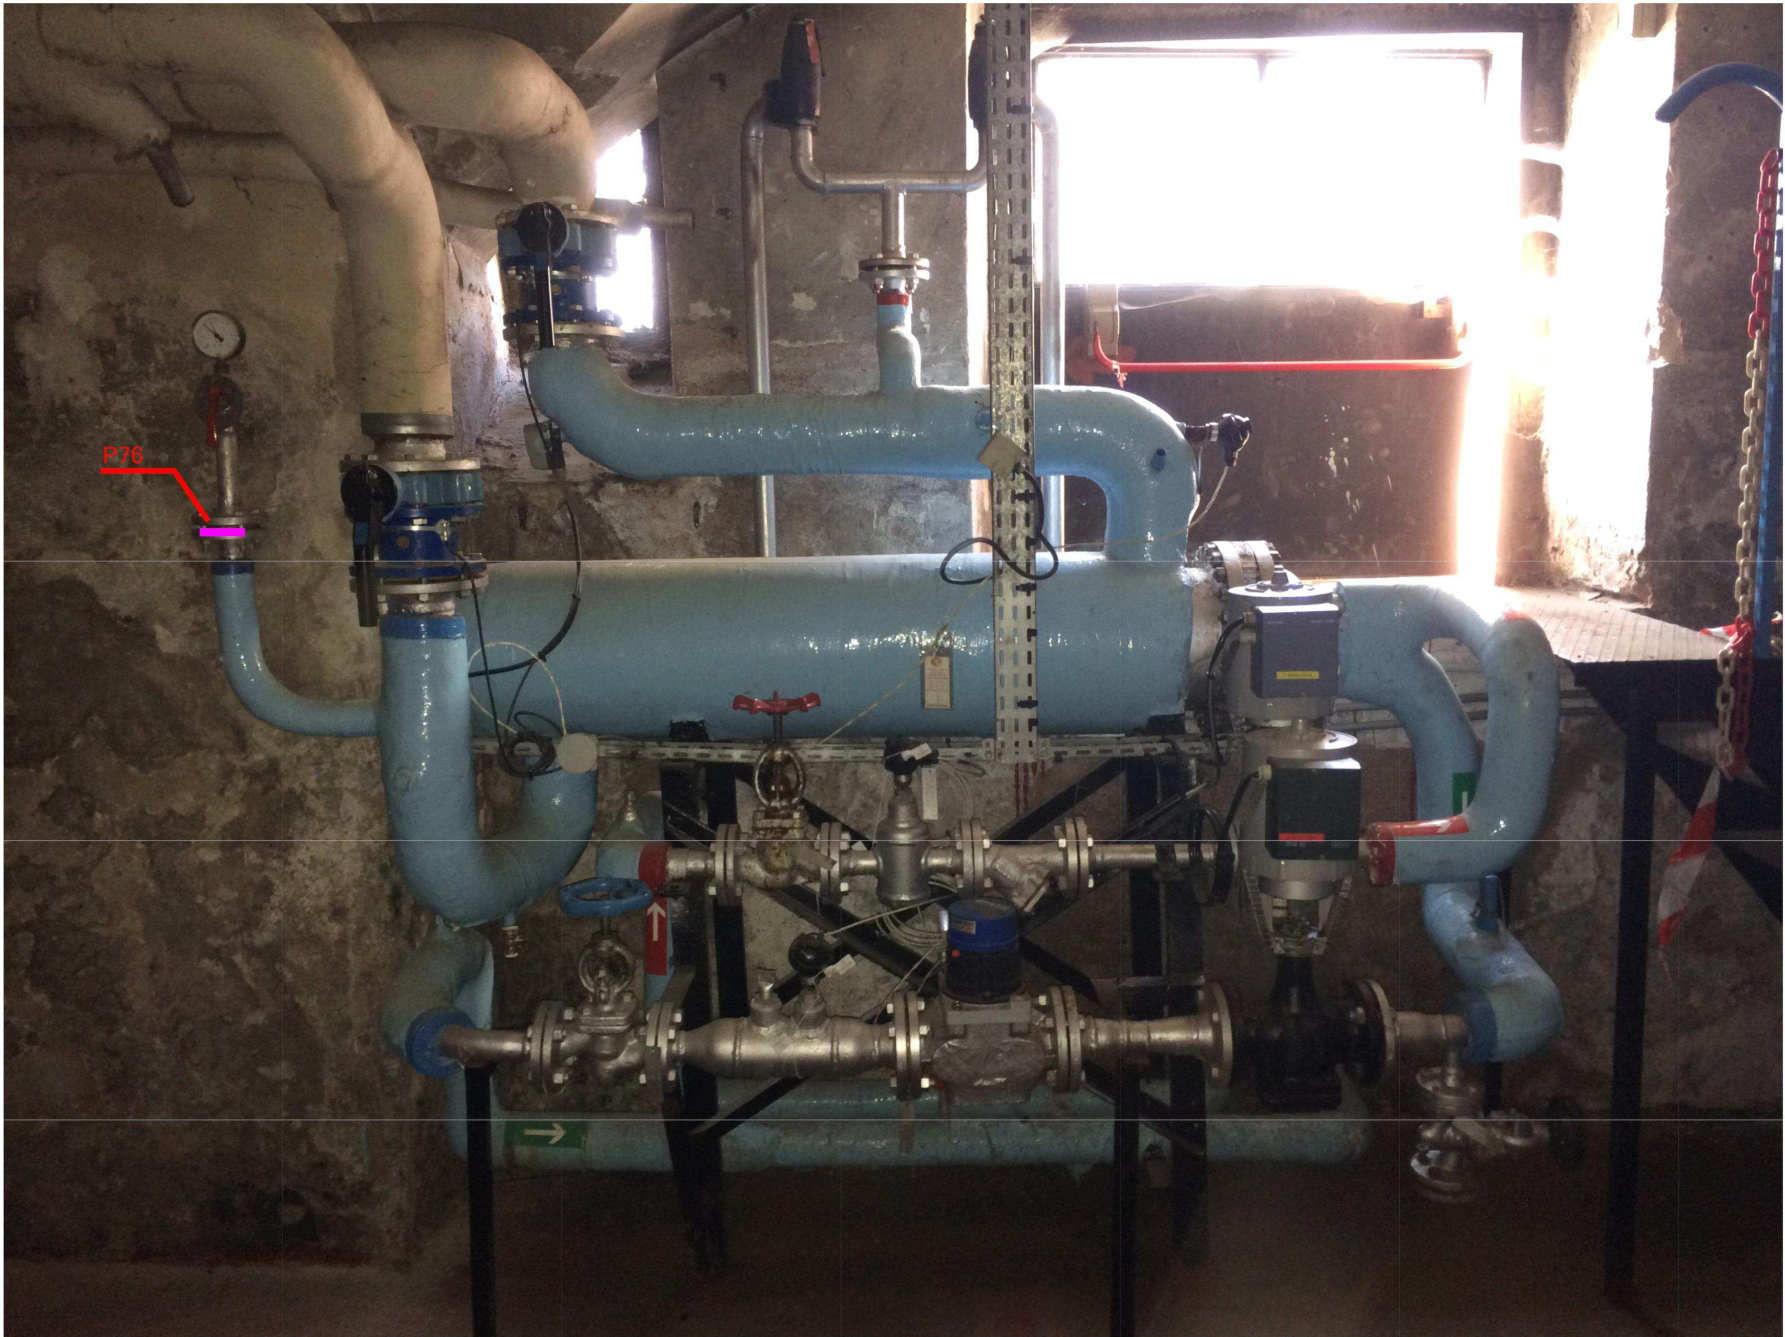
Vol 55  
(Détail 1)

P76 : Joint, Fibreux, Mastic, Indissociables, Joint, Fibreux, Mastic, Indissociables

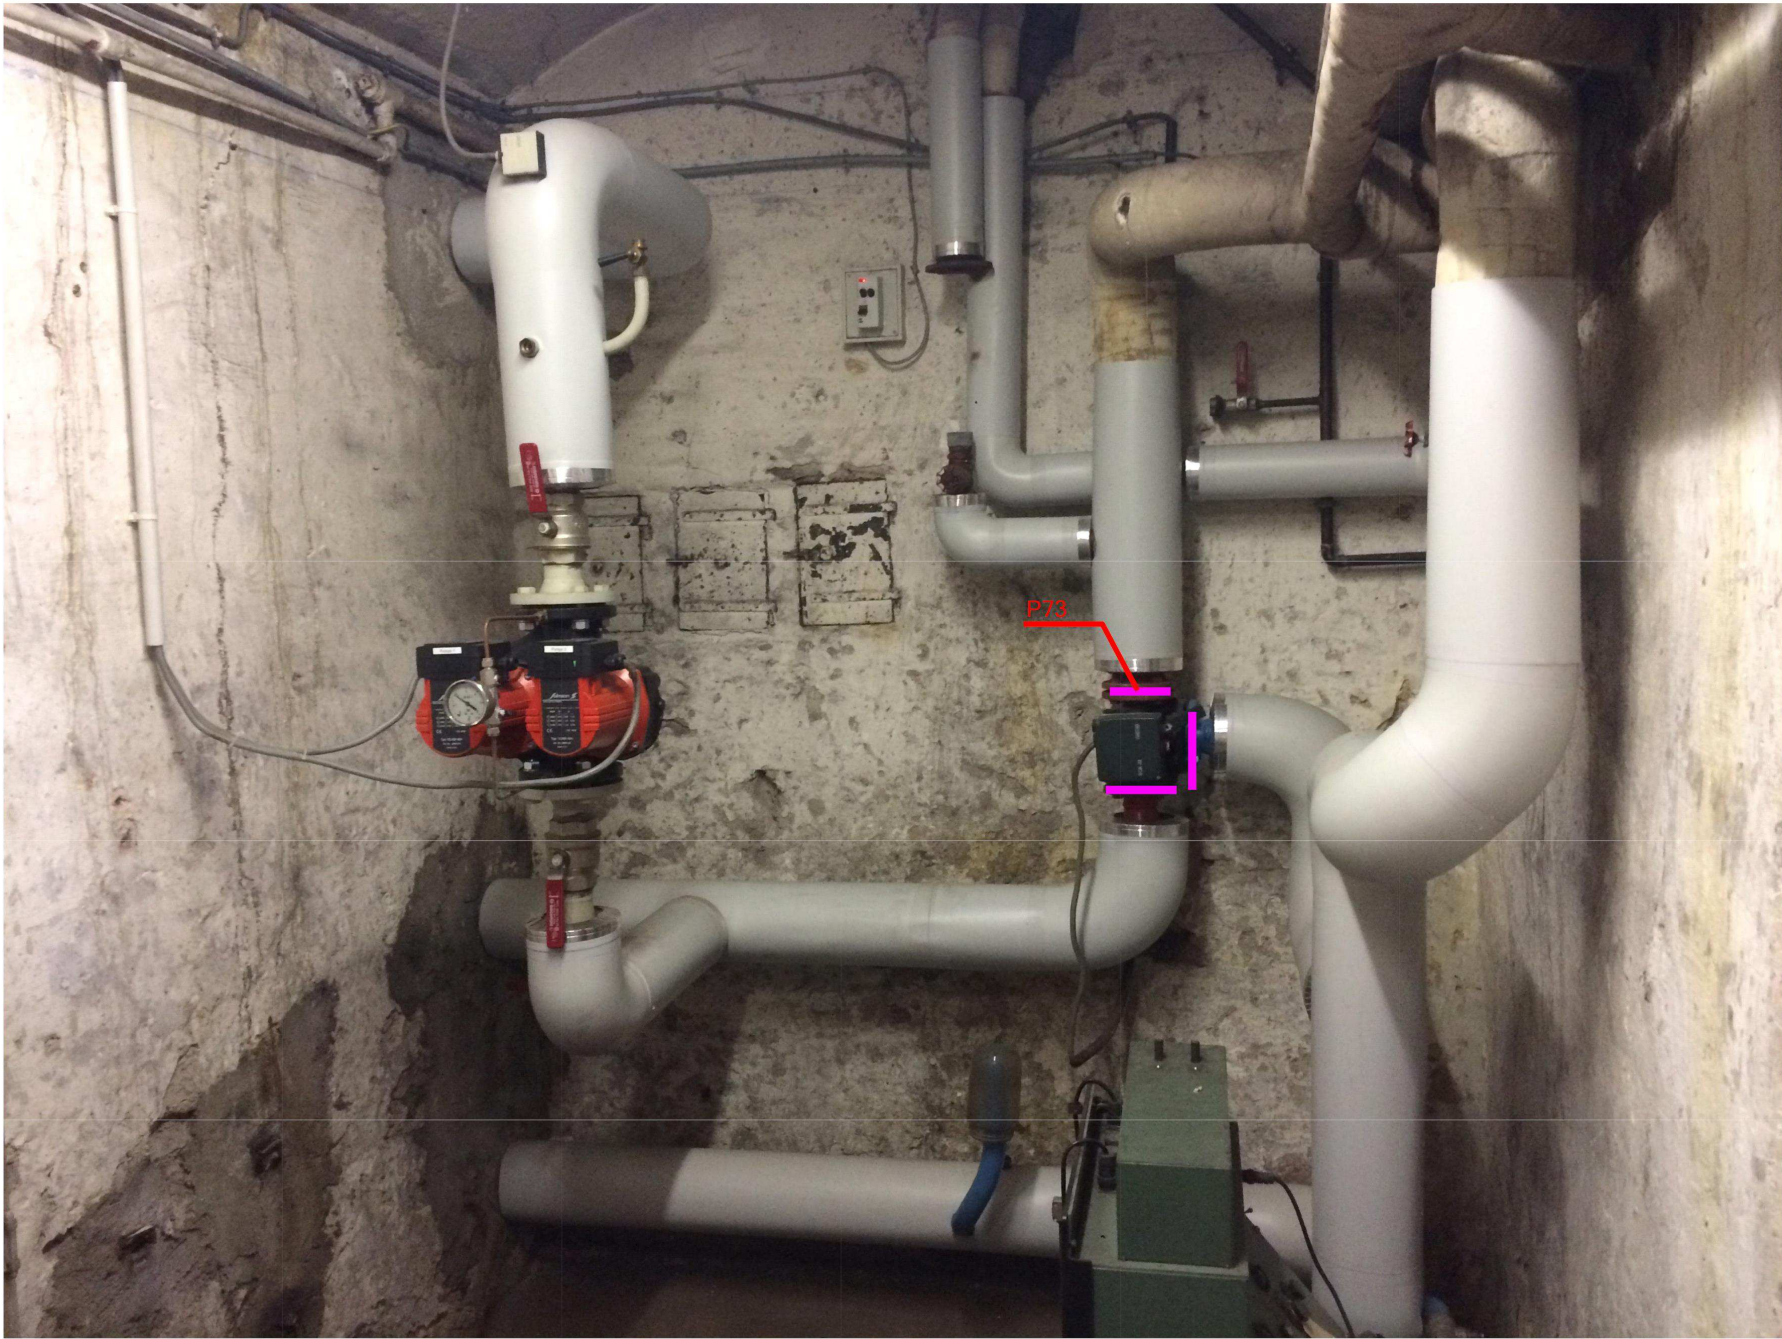
Vol 56  
(Détail 2)

| | P73 : Joint, Fibreux, Peinture, Indissociables, Joint, Fibreux, Peinture, Indissociables |
