## Rapport de repérage des matériaux et produits contenant de l'amiante avant réalisation de travaux dans un immeuble bâti

Adresse : 5 PLACE D'ARSONVAL 69437 LYON

Désignation : Hôpital Edouard HERRIOT – Bâtiment 8

Date de repérage : 19/06/2023

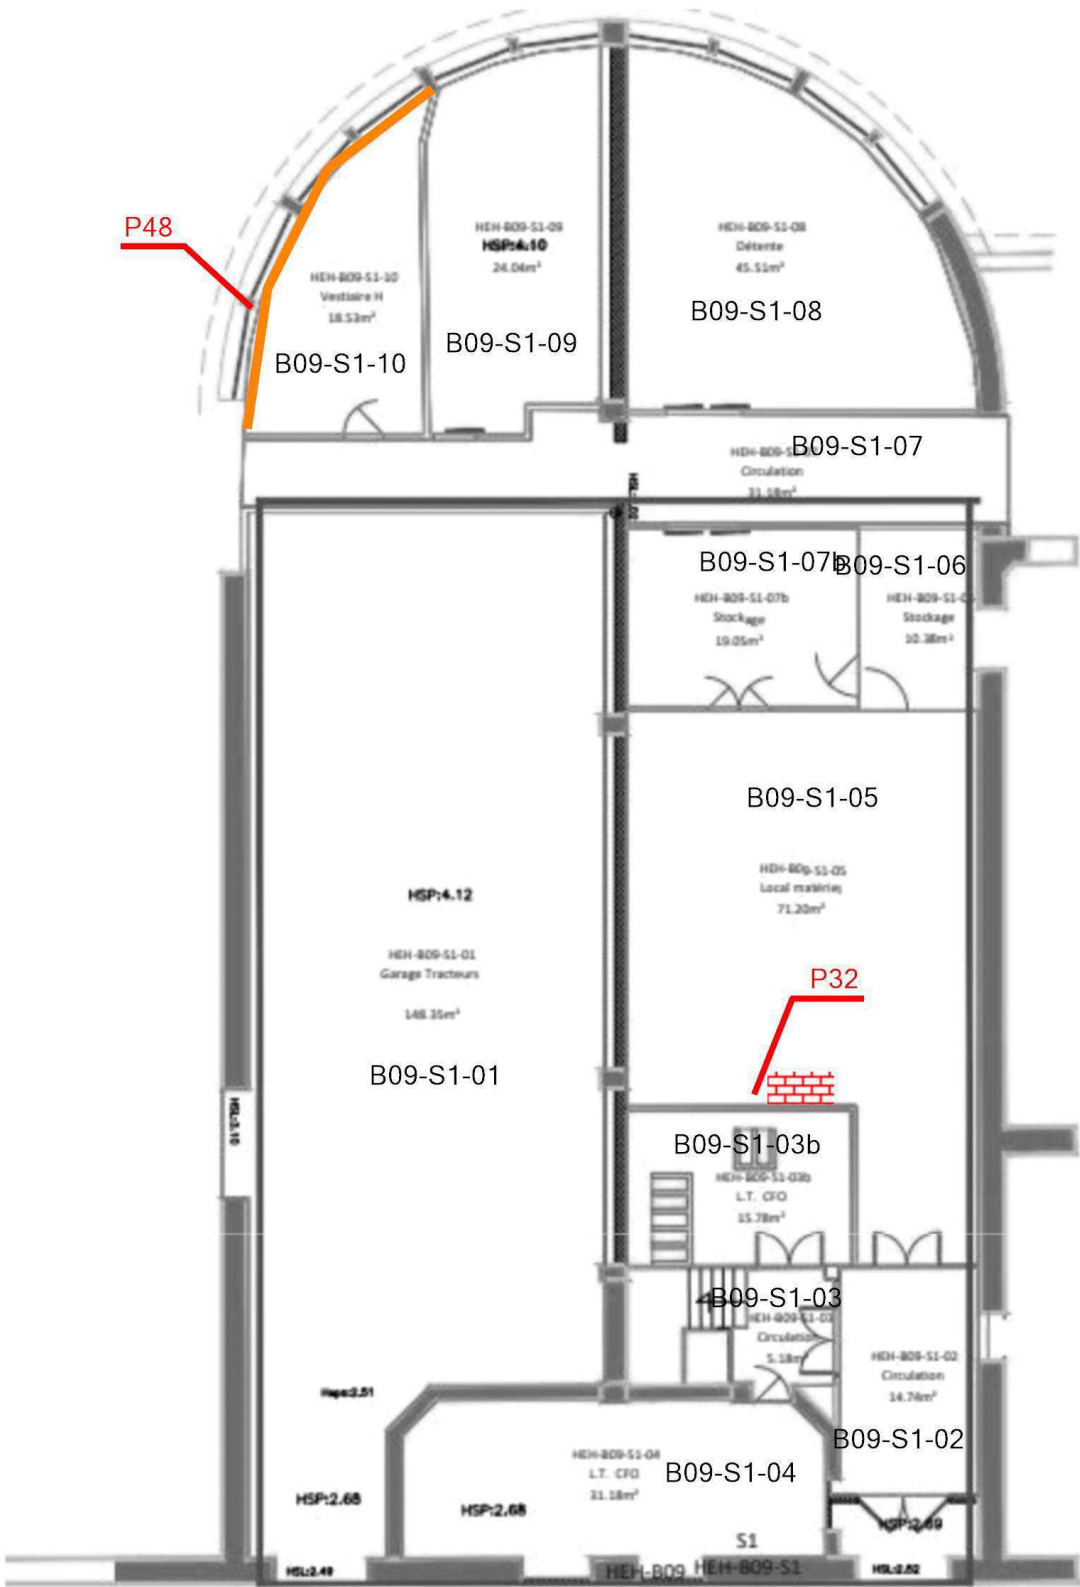
P48 : Mastic vitrier

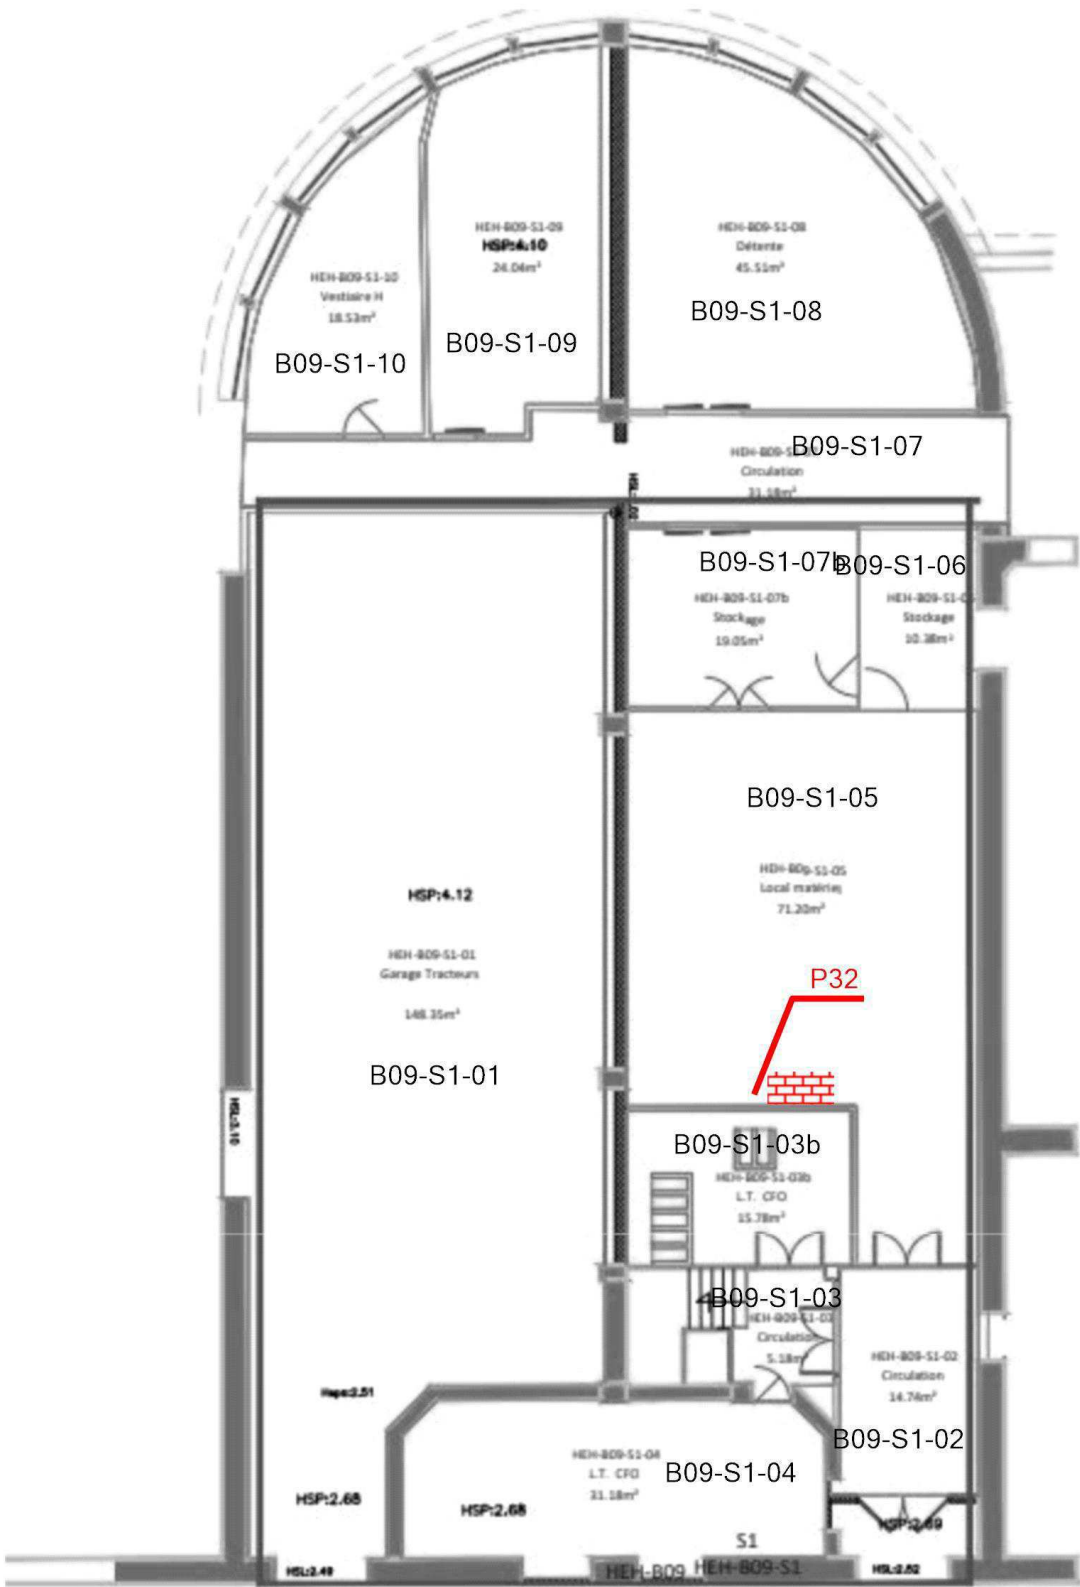
P32 : Peinture bitumineuse

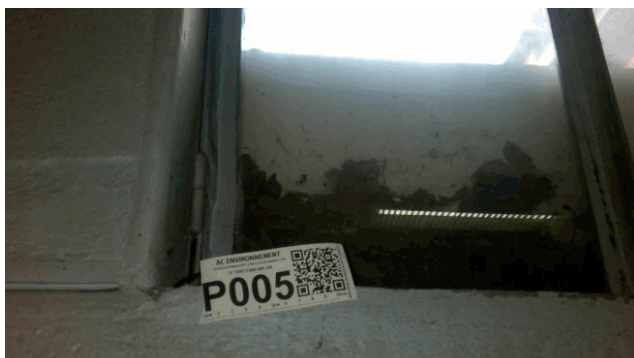
002ER234493 n°5 - 1 (P5) - Niveau 0 - (B09-00-01)

| Plan | Localisation | Composant | Partie composant | Réf action | Observation | Précision loc. | Ref photo | Ref Prél. | Descriptif | Résultat | Conclusion | Etat Cons |
|---|---|---|---|---|---|---|---|---|---|---|---|---|
| Niveau 0 | (B09-00-01) | Menuiseries | Mastic vitrier | P5 | Réalisation d'un prélèvement | Mastic vitrier | 002ER2<br>34493 n°5 - 1 | 002ER2<br>34493 n°5 | Peinture / Mastic - Effritable / Effritable - Bleu Blanc / Beige | Négatif | Négatif sur analyse | |

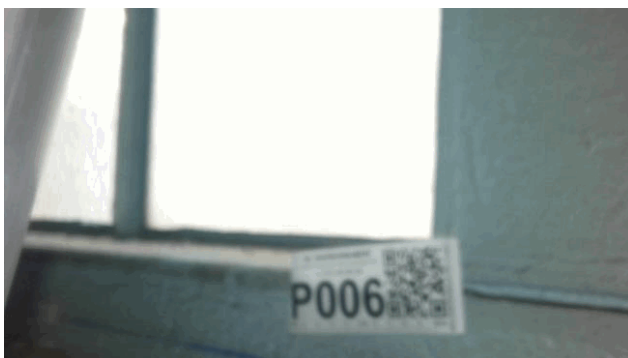
002ER234493 n°6 - 1 (P6) - Niveau 0 - (B09-00-01)

| Plan | Localisation | Composant | Partie composant | Réf action | Observation | Précision loc. | Ref photo | Ref Prél. | Descriptif | Résultat | Conclusion | Etat Cons |
|---|---|---|---|---|---|---|---|---|---|---|---|---|
| Niveau 0 | (B09-00-01) | Menuiseries | Mastic vitrier | P6 | Réalisation d'un prélèvement | Mastic vitrier | 002ER2<br>34493 n°6 - 1 | 002ER2<br>34493 n°6 | Peinture / Mastic - Effritable / Multicolore / Rouge | Négatif | Négatif sur analyse | |

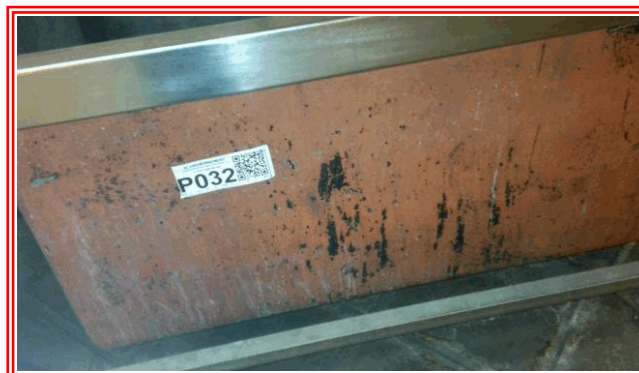
002ER234493 n°32 - 1 (P32) - Niveau sous sol -1 -  
B09-S1-05

| Localisation | Catégorie | Composant | Partie de composant | Sur avis / réf pré. | Etat de conservation (hors réglementation) |
|---|---|---|---|---|---|
| B09-S1-05 | Equipements divers et accessoires | Evier | Peinture bitumineuse | 002ER234493 n°32 | Bon état |

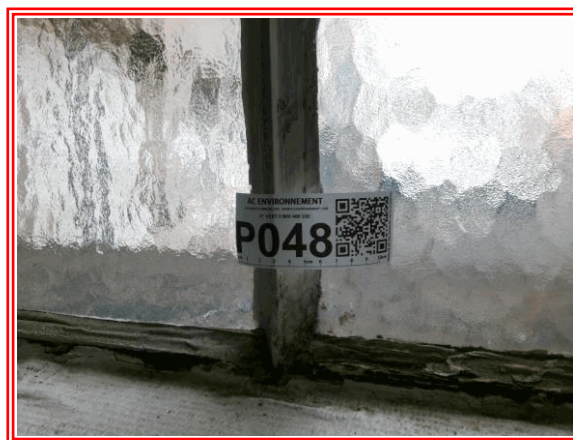
002ER234493-1 n°48 - 1 (P48) - Niveau sous sol -1 -  
B09-S1-10

| Localisation | Catégorie | Composant | Partie de composant | Sur avis / réf pré. | Etat de conservation (hors réglementation) |
|---|---|---|---|---|---|
| B09-S1-10 | Façades | Menuiseries | Mastic vitrier | P48 | |

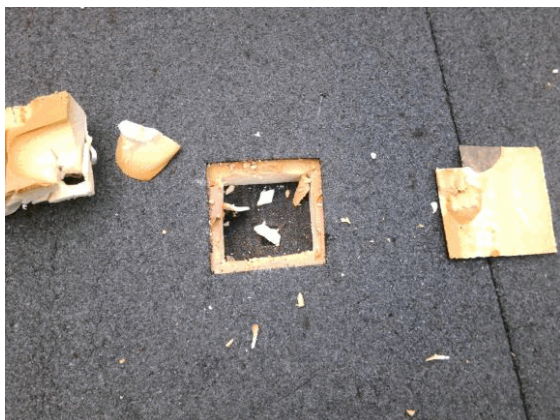
002ER234493-1 n°51 - 2 (P51) - Niveau sous sol -1 -  
B09-S1-05

| Plan | Localisation | Composant | Partie composant | Réf action | Observation | Précision loc. | Ref photo | Ref Prél. | Descriptif | Résultat | Conclusion | Etat Cons |
|---|---|---|---|---|---|---|---|---|---|---|---|---|
| Niveau sous sol -1 | B09-S1-05 | Revêtement bitumeux d'étanchéité | Complexe d'étanchéité | P51 | Réalisation d'un prélèvement | Supérieur | 002ER2<br>34493-1<br>n°51 - 2 | P51<br>Phase 1 | Matériau semi-dur (noir) (granulaire) ; matériau souple bitumineux (noir) ; matériau de type aluminium (gris) | Négatif | Négatif sur analyse | |
| Niveau sous sol -1 | B09-S1-05 | Revêtement bitumeux d'étanchéité | Complexe d'étanchéité | P51 | Réalisation d'un prélèvement | Supérieur | 002ER2<br>34493-1<br>n°51 - 2 | P51<br>Phase 2 | Matériau de type mousse (jaune) | Négatif | Négatif sur analyse | |

| 002ER234493-1 n°51 - 2 (P51) | Niveau sous sol -1 - B09-S1-05 | Prélevement négatif |

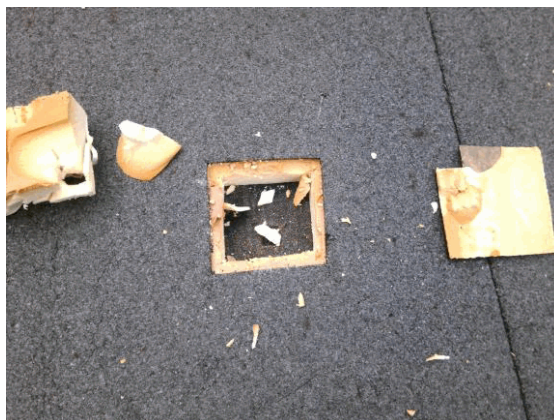
002ER234493-1 n°52 - 2 (P52) - Niveau sous sol -1 -  
B09-S1-05

| Plan | Localisation | Composant | Partie composant | Réf action | Observation | Précision loc. | Ref photo | Ref Prél. | Descriptif | Résultat | Conclusion | Etat Cons |
|---|---|---|---|---|---|---|---|---|---|---|---|---|
| Niveau sous sol -1 | B09-S1-05 | Revêtement bitumeux d'étanchéité | Complexe d'étanchéité | P52 | Réalisation d'un prélèvement | Inférieur | 002ER2<br>34493-1<br>n°52 - 2 | P52 | Matériau semi-dur (bitumineux) (noir) | Négatif | Négatif sur analyse | |

| 002ER234493-1 n°52 - 2 (P52) | Niveau sous sol -1 - B09-S1-05 | Prélevement négatif |
