## Diagnostic Plomb avant Travaux

Adresse : 5 PLACE D'ARSONVAL 69437 LYON

Désignation : Hôpital Edouard HERRIOT – Bâtiment 8

Référence mission : 002ER234493-1

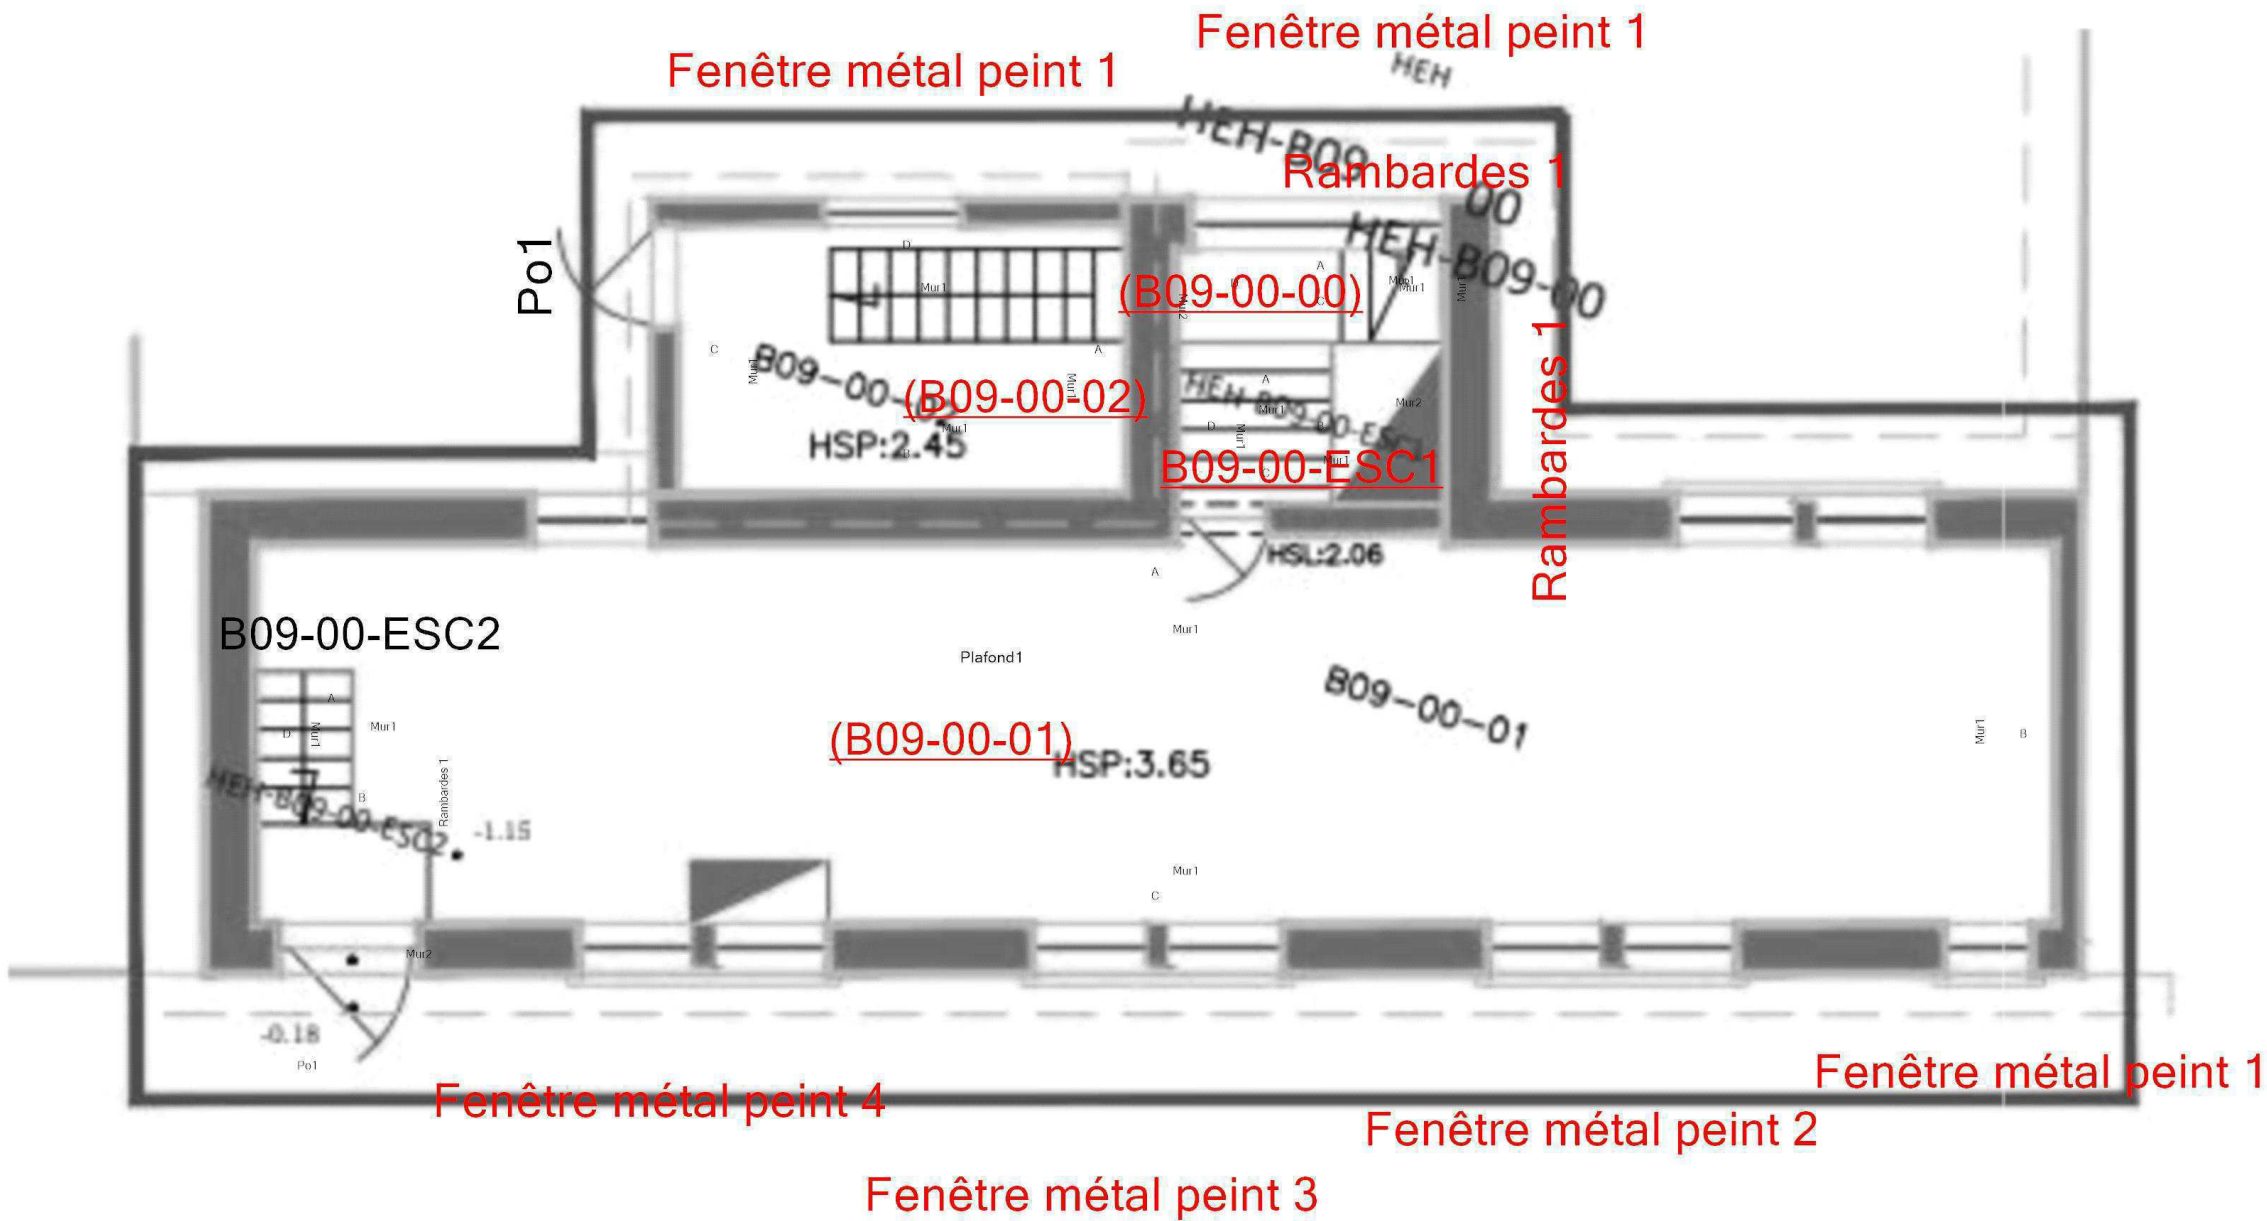
Volume et élément contenant du plomb
