# DIAGNOSTIC DU MUR DU MOULIN DES MALADES SUR LE CANAL DU RHONE AU RHIN A RANCHOT

## NOTE TECHNIQUE

*Voies Navigables de France – Direction Territoriale Rhône-Saône*

ARTELIA Ville et Transport – INE  
Agence de Bourgogne / Franche-Comté  
21 Avenue Albert Camus  
21000 DIJON

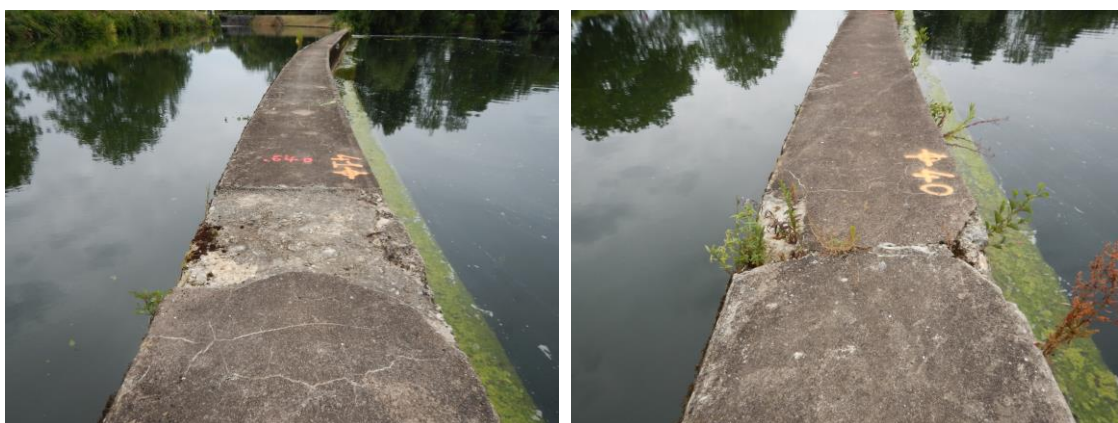
- Près de la moitié des désordres (44%) sont de gravité 1, sans impact significatif sur l'ouvrage. Il s'agit principalement de :
  - Epaufures du béton de surface ;
  - Eclatement localisé du béton de surface, sur des linéaires réduits ;
  - Fractures ponctuelles ou début de fracture du béton ;
  - Ecaillage ponctuel du béton de surface.

Figure 7. Exemples de désordres de gravité 1 - Ecaillage (à gauche) et épaufures/fracture (à droite) du béton de surface

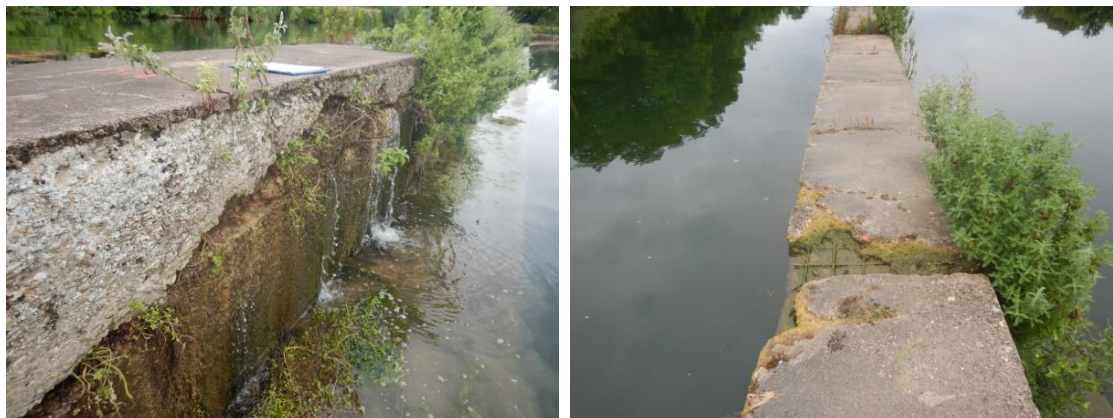
- 34% des désordres sont de gravité 2, nécessitant une surveillance spécifique afin de s'assurer de leur non dégradation. Il s'agit principalement de :
  - Infiltrations d'eau ponctuelles à travers le mur, depuis le canal vers le Doubs ;
  - Fracturation marquée du béton de surface ;
  - Eclatements prononcés du béton de surface, sur des linéaires significatifs ou avec mise à nu des fers à béton ;

Figure 8. Exemples de désordres de gravité 2 - Altération du béton et Infiltrations d'eau ponctuelles (à gauche) et fers apparents en surface (à droite)

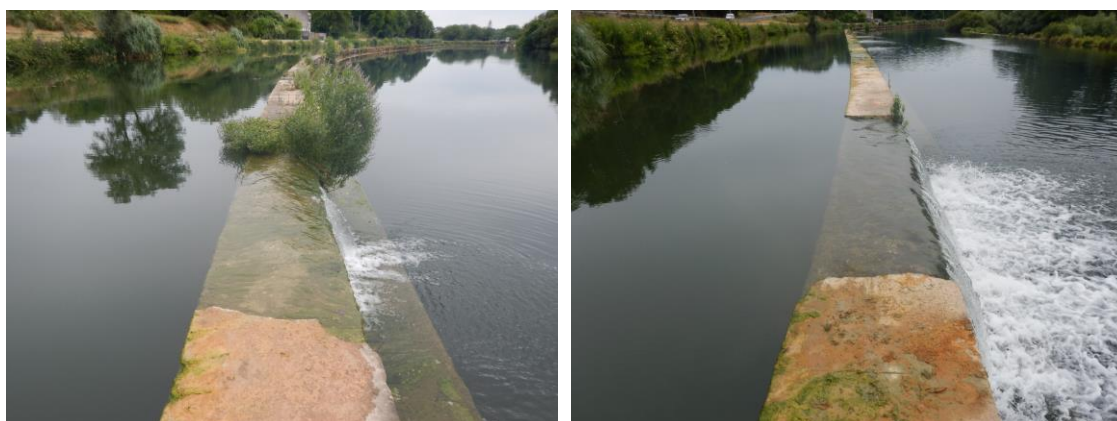
- 22% des désordres sont de gravité 3, nécessitant une intervention pour limiter toute dégradation évolutive de l'ouvrage. Il s'agit essentiellement des éclatements très prononcés du béton de surface, induisant une surverse permanente ou ponctuelle des écoulements du canal vers le Doubs. Le phénomène de lessivage du béton pourra se poursuivre à terme si aucune opération n'est entreprise pour consolider la crête de l'ouvrage.

Figure 9. Exemples de désordres de gravité 3 - Eclatements prononcés du béton de surface avec surverse

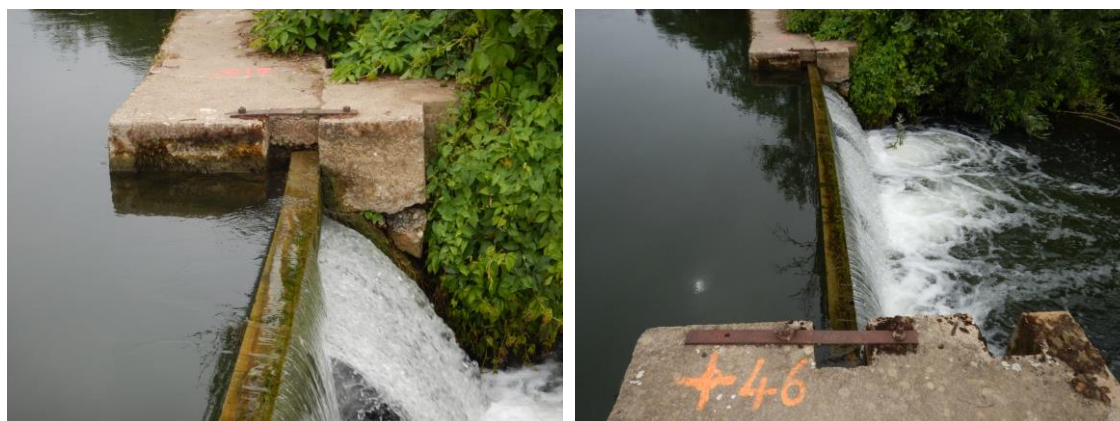
- Le déversoir de décharge présente quant à lui un état convenable, hormis l'éclatement d'une pierre de taille en rive gauche et le développement ponctuel de mousses sur l'ouvrage.

Figure 10. Etat actuel du déversoir de décharge

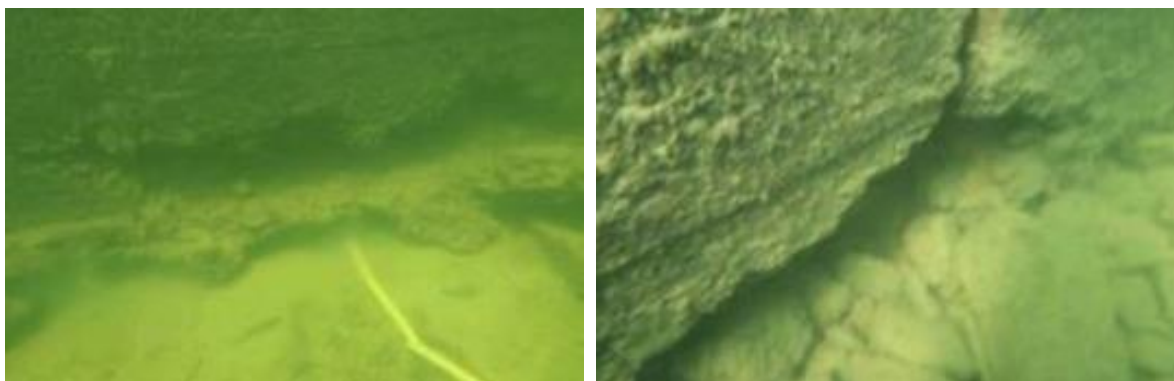
- D'identifier des désordres, d'impact plus ou moins prononcé, principalement caractérisés par des affouillements en pied de mur, des fissures du béton ou encore des infiltrations d'eau à travers l'ouvrage depuis le canal vers le Doubs ;

Figure 11. Exemples de désordres immergés - Affouillement en pied de mur (à gauche) et éclatement du béton (à droite)

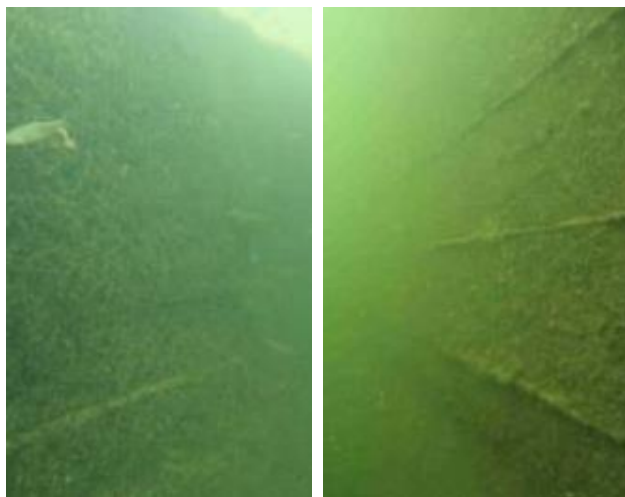
Figure 13. Etat ponctuel du mur - Côté canal (à gauche) et côté Doubs (à droite)

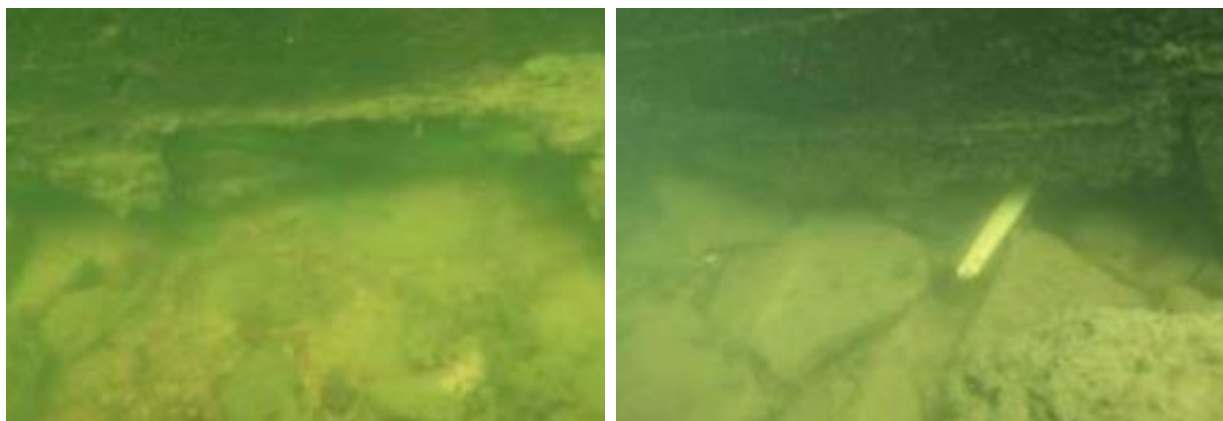
Figure 16. Résurgence (à gauche) et affouillement (à droite) en pied de mur

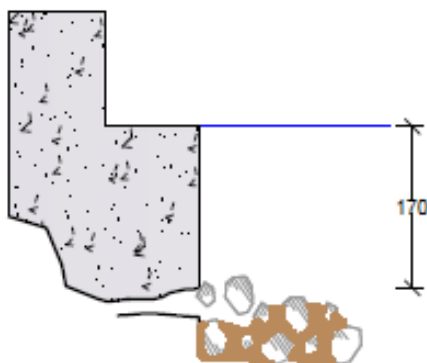
## Coupe PM 495.5 m

Figure 17. Coupe transversale de l'ouvrage au droit de l'abscisse 495.5 m caractérisée par une résurgence en pied de mur

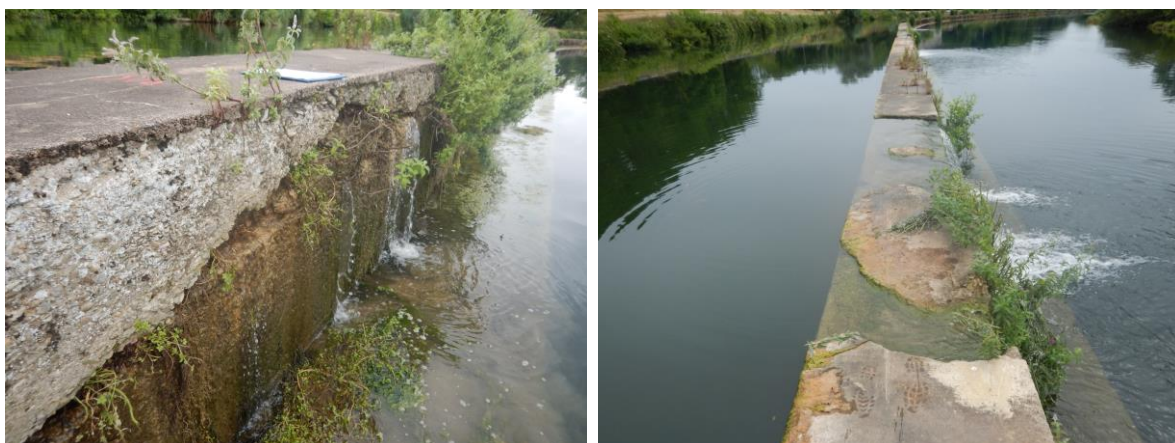
- La partie émergée du mur est principalement impactée par une **dégradation du béton de surface**, plus récent que le reste de l'ouvrage et induisant une surverse permanente sur plusieurs zones, ainsi que par des **infiltrations d'eau plus ou moins importantes à travers l'ouvrage**, en lien avec le niveau d'eau du canal plus élevé que celui du Doubs. Au-delà, de nombreux désordres mineurs ont également été identifiés, avec notamment des fissures, éclatements ou épaufures du béton constitutif de l'ouvrage.

Figure 18. Exemples de désordres impactant la partie émergée du mur du moulin des Malades

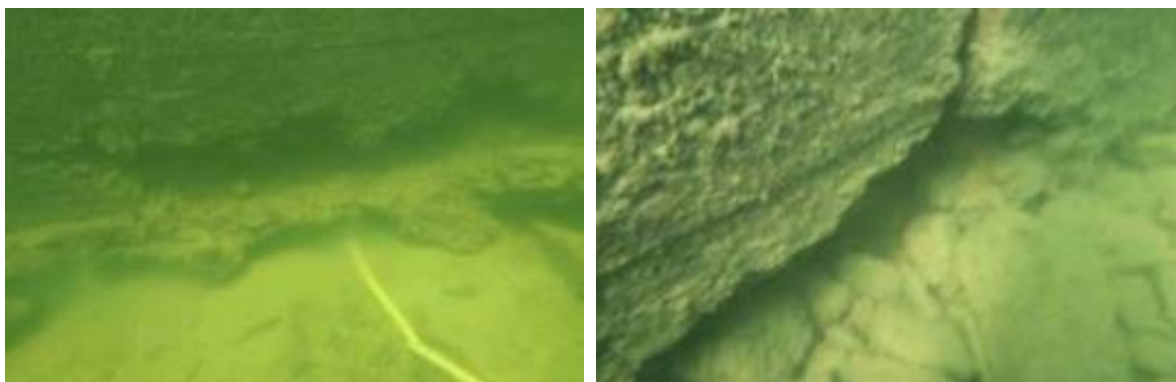
- La partie immergée du mur présente un état plus dégradé côté canal, avec plusieurs secteurs particulièrement impactés par des **affouillements prononcés en pied d'ouvrage**, des **fissures verticales** sur toute la hauteur du mur, ou encore la présence de points d'aspiration caractéristiques des phénomènes de **renards hydrauliques**. Deux tronçons de 70 et 40 ml sont principalement concernés, ainsi que deux zones plus ponctuelles. Au-delà, plusieurs désordres localisés et de moindre ampleur ont pu être identifiés sur une majeure partie du linéaire : début d'affouillement, éclatement partiel du béton ou cavité ponctuelle dans le parement, sans infiltration d'eau.

Figure 19. Exemples de désordres impactant la partie immergée du mur du moulin des Malades

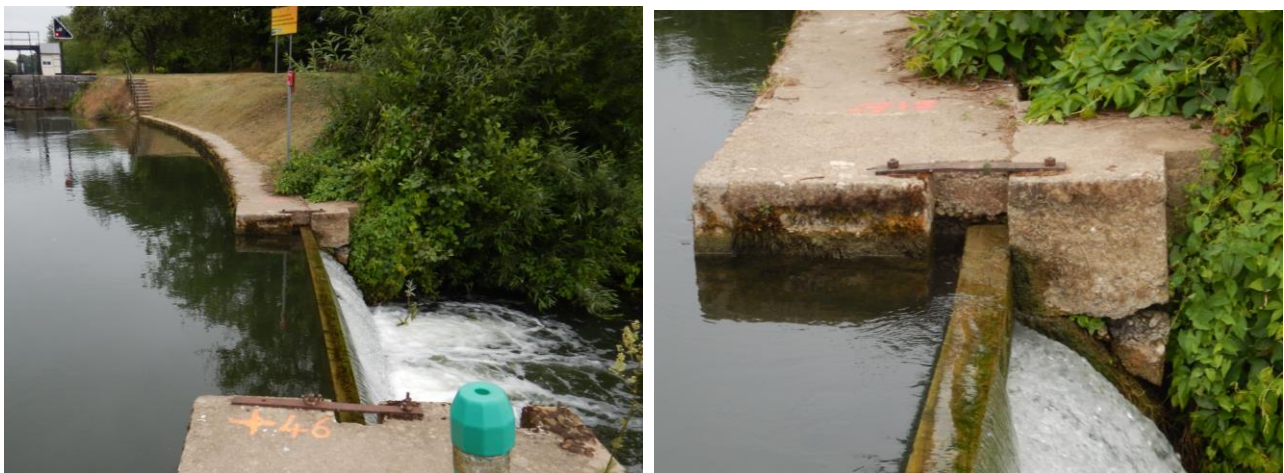
- Augmentation de la fissuration du béton support par rapport à la visite de juillet 2019 ;
- Soulèvement du béton support à son extrémité, par le développement du système racinaire d'une part, mais également par les écoulements du Doubs en cas de crue (sous-pressions et turbulences locales) ;
- Dégradation avancée du béton sur une hauteur d'au moins 60 cm.

Figure 20. Etat de l'ouvrage en juillet 2019

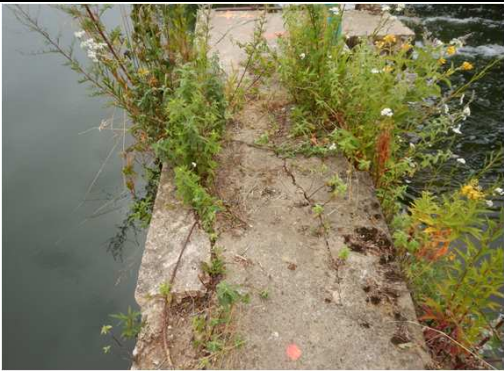
| Synthèse du diagnostic des parties émergées | | | | |
|---|---|---|---|---|
| 01 | Soulèvement et fracture du béton dus à la végétation | Revêtement de la crête | 1.00 m | 1 |

| Soulèvement et fracture du béton sur 1.00m | Gravité<br>1 | Eclatement du béton de surface sur 1.00 m | Gravité<br>1 |

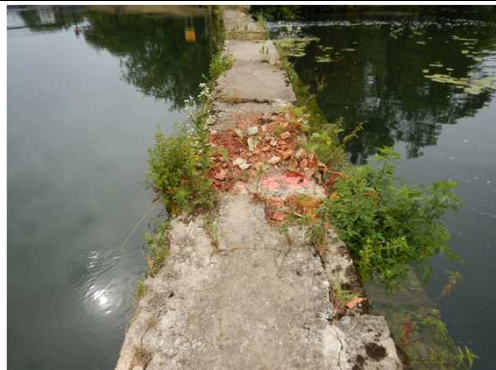
| Synthèse du diagnostic des parties émergées | | | | |
|---|---|---|---|---|
| 03 | Eclatement du béton de surface<br>+ Infiltrations d'eau à travers le mur (canal => Doubs) | Revêtement de la crête<br>Parement côté Doubs | 1.50 m | 2 |

| Eclatement du béton de surface sur 1.50 m + Infiltrations d'eau | Gravité<br>2 | Infiltrations d'eau | Gravité<br>2 |

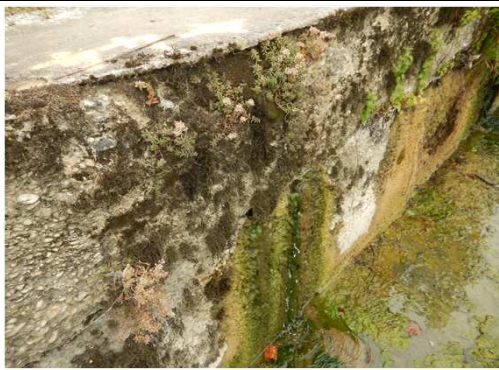
| Synthèse du diagnostic des parties émergées | | | | |
|---|---|---|---|---|
| 04 | Infiltrations d'eau à travers le mur (canal => Doubs) | Parement côté Doubs | 0.30 m | 2 |

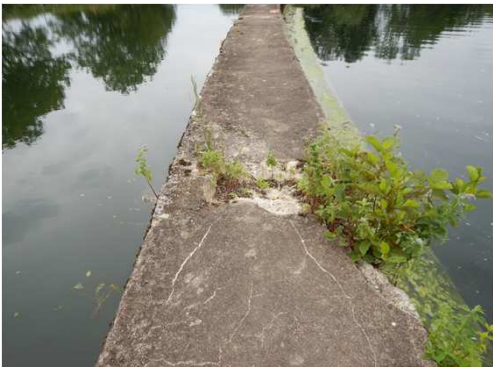
| Synthèse du diagnostic des parties émergées | | | | |
|---|---|---|---|---|
| 09 | Ecaillage du béton de surface<br>+ 4 fuites mineures ponctuelles (canal => Doubs) | Revêtement de la crête<br>Parement côté Doubs | 0.50 m | 2 |

| Ecaillage béton de surface sur 0.50m<br>+ 4 fuites ponctuelles | Gravité<br>2 | Double épaufrure et début de fracture<br>du béton de surface sur 0.60 m | Gravité<br>1 |

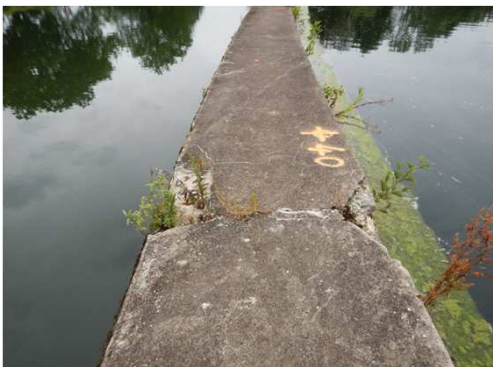
| Synthèse du diagnostic des parties émergées | | | | |
|---|---|---|---|---|
| 10 | Double épaufrure et début de fracture du béton de surface | Revêtement de la crête | 0.60 m | 1 |

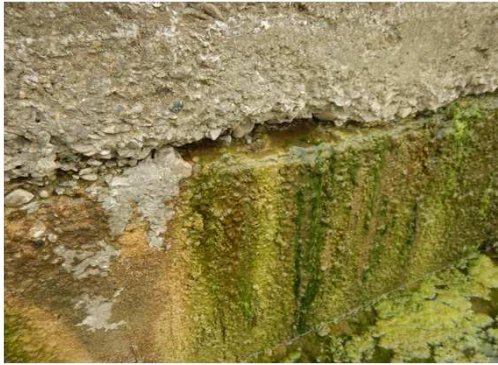
| Synthèse du diagnostic des parties émergées | | | | |
|---|---|---|---|---|
| 11 | Fracturation du béton<br>+ Infiltrations d'eau mineures (canal => Doubs) | Revêtement de la crête<br>Parement côté Doubs | 1.00 m | 2 |

| Fracturation du béton sur 1.00 m<br>+ Infiltrations d'eau mineures | Gravité<br>2 | Eclatement du béton sur 7.00 m<br>+ Infiltrations d'eau mineures | Gravité<br>2 |

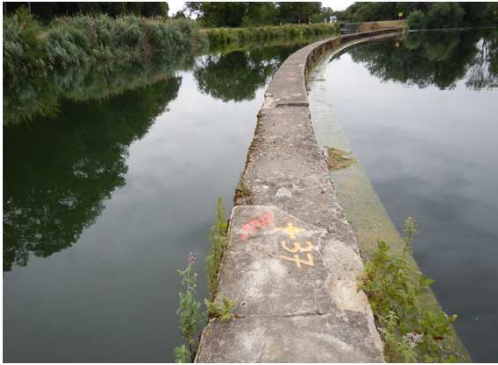
| Synthèse du diagnostic des parties émergées | | | | |
|---|---|---|---|---|
| 12 | Eclatement du béton de surface<br>+ Infiltrations d'eau mineures (canal => Doubs) | Revêtement de la crête<br>Parement côté Doubs | 7.00 m | 2 |

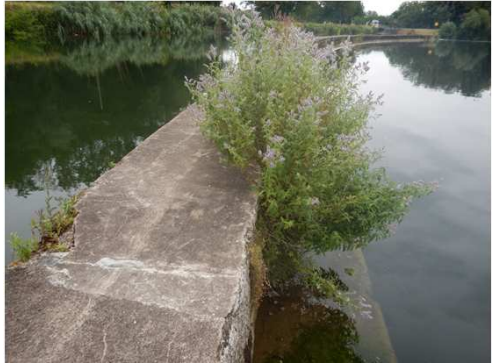
| 13 | Eclatement ponctuel du béton de surface<br>+ Développement important de la végétation<br>+ 2 fuites mineures ponctuelles (canal => Doubs) | Revêtement de la crête<br>Parement côté Doubs | 3.00 m | 2 |

| Eclatement ponctuel du béton<br>+ Végétation + 2 fuites ponctuelles | Gravité<br>2 | Ecaillage du béton de surface sur 2m<br>+ 5 fuites mineures ponctuelles | Gravité<br>2 |

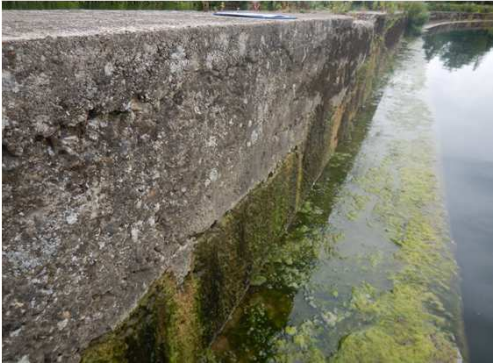
| 14 | Ecaillage du béton de surface<br>+ 5 fuites mineures ponctuelles (canal => Doubs) | Revêtement de la crête<br>Parement côté Doubs | 2.00 m | 2 |

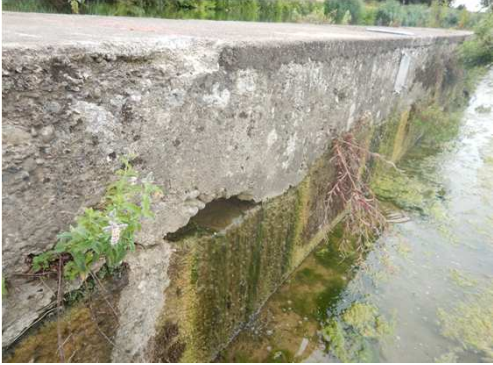
| 15 | Fracturation du béton du parement<br>+ 2 fuites modérées (canal => Doubs) | Parement côté Doubs | 2.50 m | 2 |

| Fracturation du béton du parement<br>+ 2 fuites modérées | Gravité<br>2 | Eclatement du béton de surface sur<br>2.00m | Gravité<br>1 |

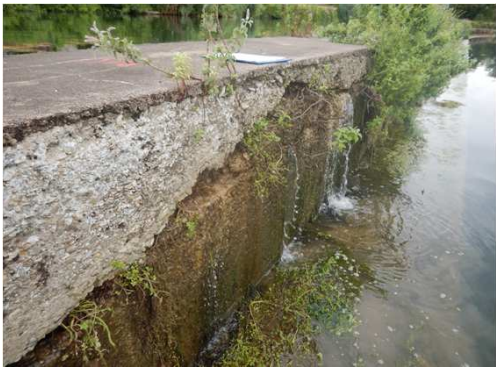
| 17 | Altération prononcée du béton du parement<br>+ Développement important de la végétation<br>+ Fuites importantes (canal => Doubs) | Parement côté Doubs | 4.00 m | 3 |

| Altération prononcée du béton<br>+ Végétation + Fuites importantes | Gravité<br>3 | Eclatement du béton de surface sur 1m<br>+ Infiltrations d'eau modérées | Gravité<br>2 |

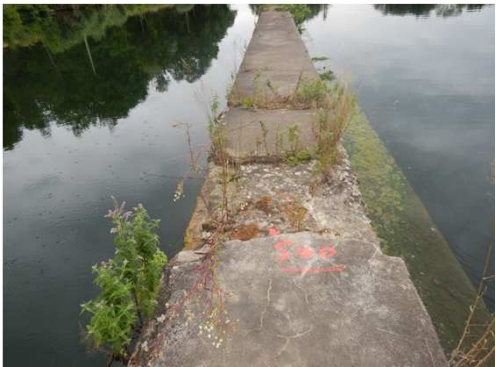
| 18 | Eclatement du béton de surface<br>+ Infiltrations d'eau modérées (canal => Doubs) | Revêtement de la crête | 1.00 m | 2 |

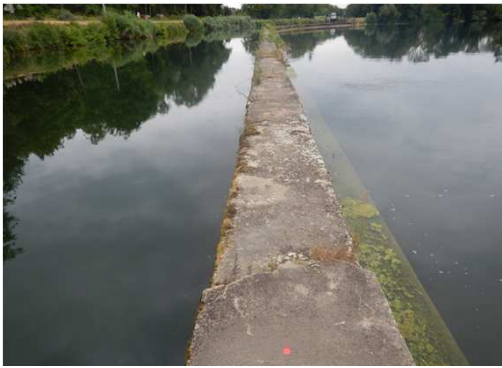
| Eclatement du béton de surface sur 9m<br>+ Fers à béton apparents | Gravité<br>2 | Double fracture du béton + Epaufure<br>sur 0.30 m | Gravité<br>1 |

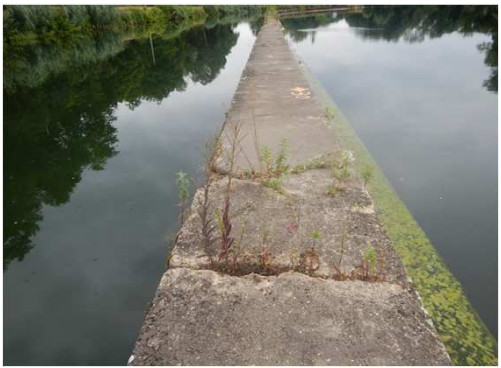
| 20 | Double fracture du béton + Epaufure | Revêtement de la crête | 0.30 m | 1 |

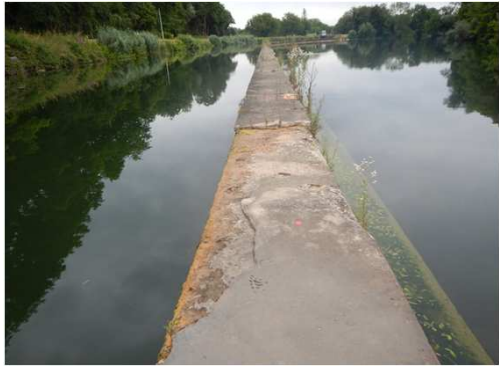
| Eclatement du béton de surface sur<br>3.50m + Fers à béton apparents | Gravité<br>2 | Eclatements ponctuels du béton de<br>surface (x2) + Végétation | Gravité<br>1 |

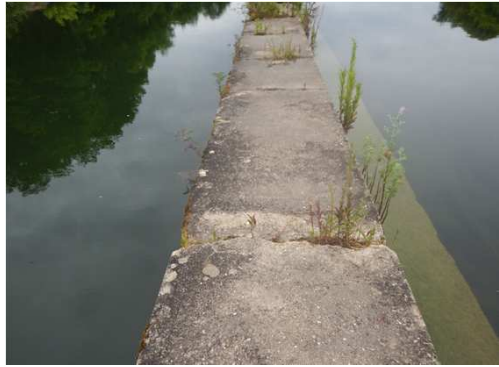
| 23 | Fracture du béton de surface | Revêtement de la crête | 0.20 m | 1 |

| Fracture du béton de surface sur 0.20m | Gravité<br>1 | Eclatement du béton de surface sur<br>0.50m + Treillis apparent | Gravité<br>2 |

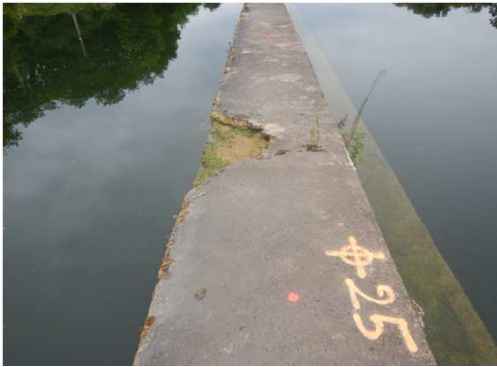
| Eclatement ponctuel du béton de surface sur 0.70m | Gravité<br>1 | Eclatements successifs du béton de surface (x3) sur 12m | Gravité<br>2 |

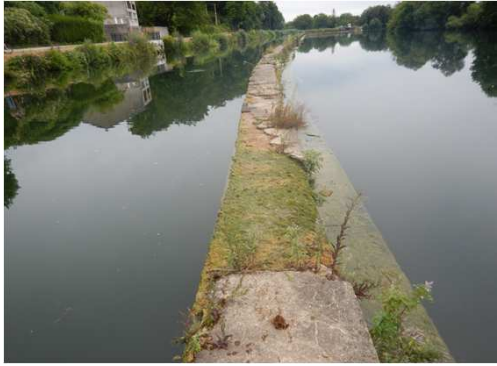
| Eclatement du béton de surface + Fers à béton apparents | Gravité<br>2 | Eclatement béton de surface sur 15m + Végétation + Fuites + Fers apparents | Gravité<br>2 |

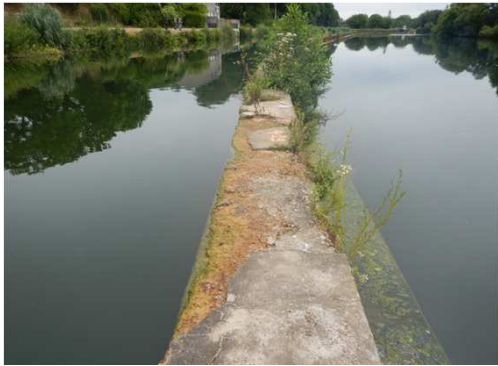
| 30 | Eclatement du béton de surface<br>+ Développement important de la végétation<br>+ 5 fuites mineures (canal => Doubs)<br>+ Fers à béton et treillis apparents | Revêtement de la crête<br>Parement côté Doubs | 15.00 m | 2 |

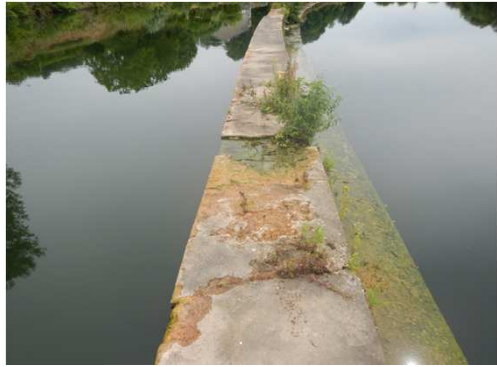
| Ecaillage et éclatement du béton de surface sur 5m + Treillis apparent | Gravité<br>2 | Eclatement du béton de surface sur 1.50 m | Gravité<br>1 |

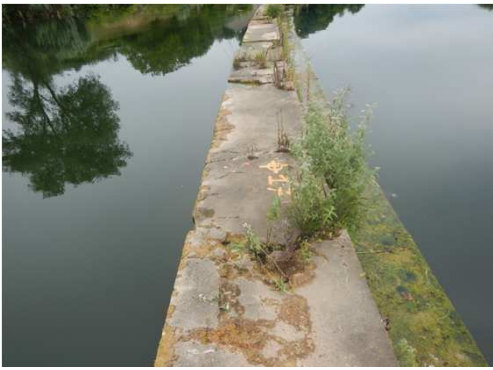
| 33 | Fractures du béton de surface (x2) dues à la<br>végétation | Revêtement de la crête | 0.50 m | 1 |

| Fractures du béton de surface (x2) dues à la végétation | Gravité<br>1 | Eclatement du béton de surface avec surverse sur 6m | Gravité<br>3 |

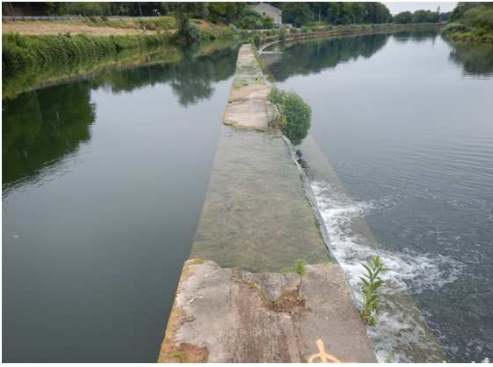
| 35 | Eclatement du béton de surface avec surverse<br>(canal => Doubs) + Fracture du béton | Revêtement de la crête | 5.00 m | 3 |

| Eclatement du béton de surface avec surverse sur 5m + Fracture du béton | Gravité<br>3 | Epaufrement du béton de surface sur 0.60m | Gravité<br>1 |

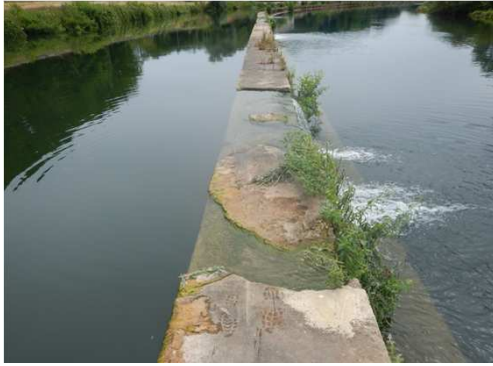
| Eclatement du béton de surface avec surverse sur 6m | Gravité<br>3 | Double épaufrure du béton de surface sur 2x1.00 m | Gravité<br>1 |

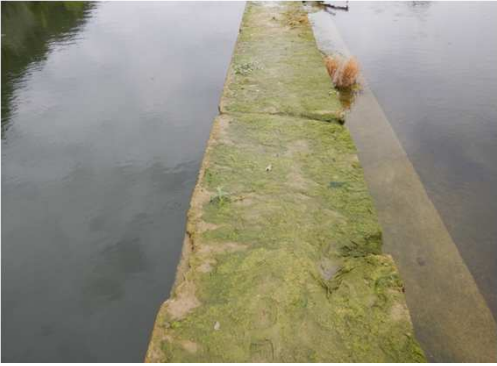
| 45 | Fracture du béton de surface + Epaufrure | Revêtement de la crête | 1.00 m | 1 |

| Fracture du béton de surface sur 1.00m + Epaufure | Gravité<br>1 | Cavité dans béton de surface sur 0.30m | Gravité<br>1 |

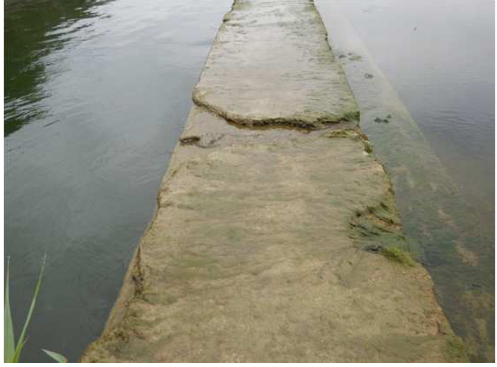
| Eclatement du béton de surface sur 0.20m + Epaufure | Gravité<br>1 | Epaufures du béton de surface sur 0.50m/0.60m + Végétation | Gravité<br>1 |

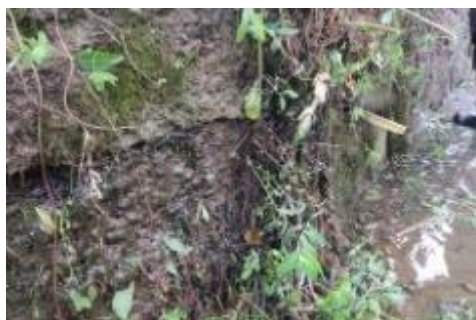
20

309m  
Fissure/éclats de béton/trou

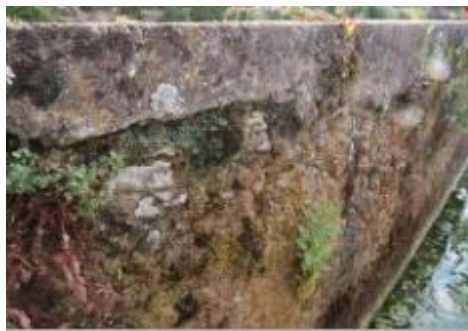
27

500m : infiltration

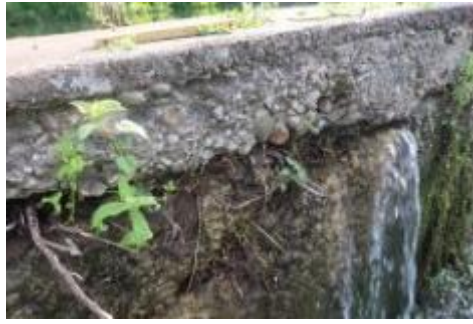
29

520 à 544m :  
trous/fissures/humidité

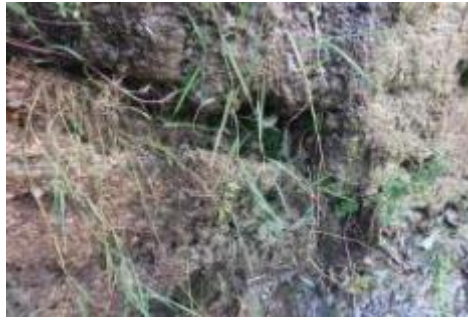
30 et  
31

570 à 576m :  
fissure/humidité/trou

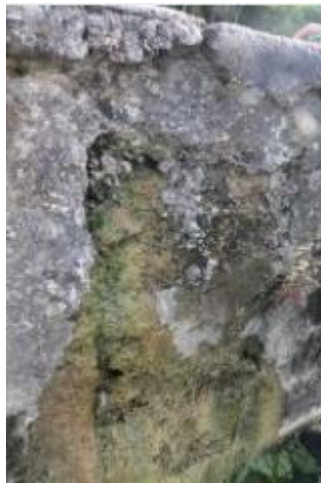
34

595 à 603m : fissure
