# Repérage Amiante Avant Travaux

Réf. : DIA-BZR04-2510-013

**Propriétaire :** Caisse d'Allocations Familiales de la Hte Garonne  
**Adresse du bien :** 41 Rue de l'Etoile, 24 Rue Pierre-Paul Riquet, 31000 TOULOUSE  
**Nature du bien :** Bureaux  
**Localisation du bien :** Logement n° Accueil, Etage RDC  
**Numéro de lot :** Sans objet  
**Date du permis de construire :** De 1949 au 01/07/1997  
**Date limite de validité :** Validité illimitée (sauf travaux)  
**Référence client :**

## Rapport de mission de repérage des matériaux et produits contenant de l'amiante avant travaux dans les immeubles bâtis

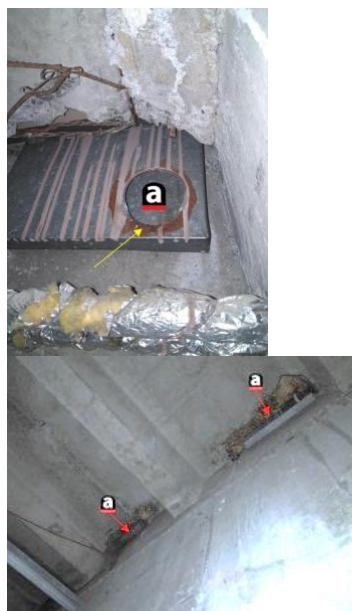
| ZPSO #1 | | Conduits et accessoires intérieurs / Mastics marron gaines aérauliques dans plenum | |
|---|---|---|---|
| <p>Mastics marron gaines aérauliques dans plenum</p> <p>Précisions de localisation :</p> <p>Lieu du prélèvement : Rez de chaussée Accueil</p> | | P001 | <p>Présence d'amiante</p> <p>Après analyse référence échantillon n°001</p> <p>Types de fibres :</p> <p>Fibres d'amiante de type chrysotile</p> |

| Matériaux ou produits | Localisation(s) | ZPSO | Type de fibre | Quantité estimée | N° prélèvement ou Justification |
|---|---|---|---|---|---|
| Mastics marron gaines aérauliques dans plenum | Rez de chaussée : Accueil, Box 1, Circulation box | 1 | Fibres d'amiante de type chrysotile | 24 u | P001 |

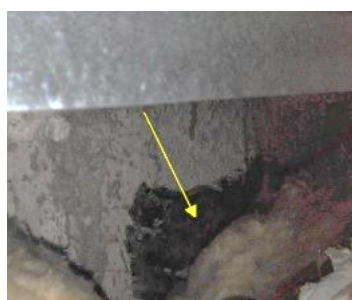
| ZPSO #2 | | Parois verticales intérieures / Plots de colle bitumineux fixant l'isolant dans doublage | |
|---|---|---|---|
| <p>Plots de colle bitumineux fixant l'isolant dans doublage</p> <p>Précisions de localisation :</p> <p>Lieu du prélèvement : Rez de chaussée Accueil</p> | | P002 | <p>Absence d'amiante</p> <p>Après analyse référence échantillon n°002</p> |

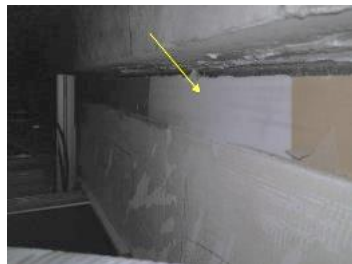
| Enduits de jointoiement des plaques de plâtre mur rue de l'étoile<br><br>Précisions de localisation :<br><br>Lieu du prélèvement : Rez de chaussée Accueil | | P003 | Absence d'amiante<br><br>Après analyse référence échantillon n°003 |

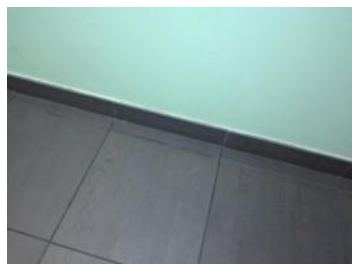
| Colles et joints de carrelage, ragréages réalisé en 2009 | | | Absence d'amiante<br><br>Document antérieur<br><br>CCTP complet 2009 (lot 0 à 10 avec plans) "Travaux d'aménagement des locaux de l'accueil des allocataires" |

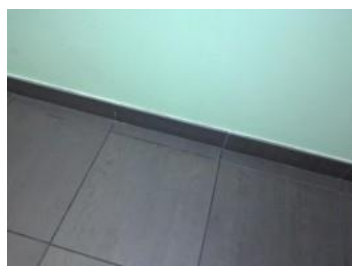
| Colles et joints de plinthes ou faïence réalisé en 2009 | | | Absence d'amiante<br><br>Document antérieur<br><br>CCTP complet 2009 (lot 0 à 10 avec plans) "Travaux d'aménagement des locaux de l'accueil des allocataires" |

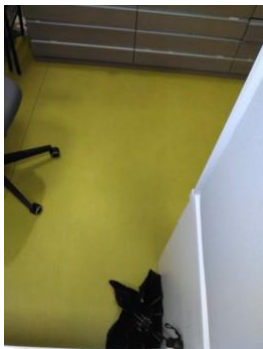
| ZPSO #6 | | Planchers et planchers techniques / Colles sol plastique estrades réalisé en 2009 | |

| Partie Inspectée / Description | Photo | N° Ech. | Conclusion |
|---|---|---|---|
| Colles sol plastique estrades réalisé en 2009 | | | <p>Absence d'amiante</p> <p>Document antérieur</p> <p>CCTP complet 2009 (lot 0 à 10 avec plans) "Travaux d'aménagement des locaux de l'accueil des allocataires"</p> |

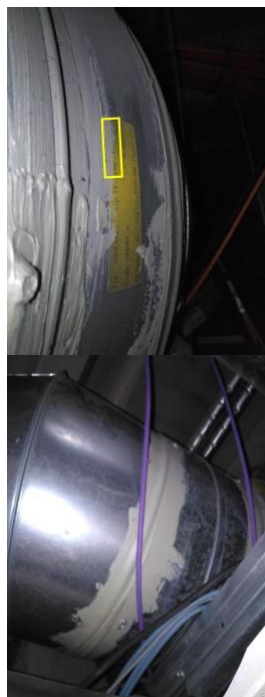
| ZPSO #7 | | Conduits et accessoires intérieurs / Joints mastic gris entre éléments gaine aéraulique dans plenum réalisé en 2009 | |
|---|---|---|---|
| Joint mastic gris entre éléments gaine aéraulique dans plenum réalisé en 2009 | | | <p>Absence d'amiante</p> <p>Document antérieur</p> <p>CCTP complet 2009 (lot 0 à 10 avec plans) "Travaux d'aménagement des locaux de l'accueil des allocataires"</p> <p>Vision du marquage « 2009 » sur élément</p> |

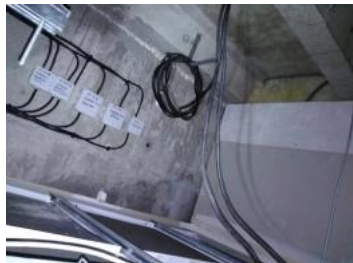
| ZPSO #8 | | Parois verticales intérieures / Enduits de jointoiement des plaques de plâtre intérieur réalisé en 2009 + Bandes calicot réalisé en 2009 | |
|---|---|---|---|
| Enduits de jointoiement des plaques de plâtre intérieur réalisé en 2009 | | | Absence d'amiante<br><br>Document antérieur<br>CCTP complet 2009 (lot 0 à 10 avec plans) "Travaux d'aménagement des locaux de l'accueil des allocataires" |

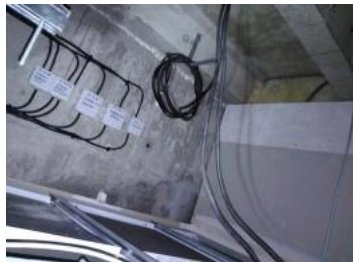
| ZPSO #8 | | Parois verticales intérieures / Enduits de jointoiement des plaques de plâtre intérieur réalisé en 2009 + Bandes calicot réalisé en 2009 | |
|---|---|---|---|
| Bandes calicot réalisé en 2009 | | | Absence d'amiante<br><br>Document antérieur<br>CCTP complet 2009 (lot 0 à 10 avec plans) "Travaux d'aménagement des locaux de l'accueil des allocataires" |

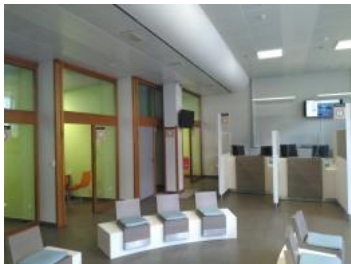
| ZPSO #9 | | Parois verticales intérieures / Peintures décoratives | |
|---|---|---|---|
| Peintures décoratives | | | Absence d'amiante<br><br>Document antérieur<br>CCTP complet 2009 (lot 0 à 10 avec plans) "Travaux d'aménagement des locaux de l'accueil des allocataires" |

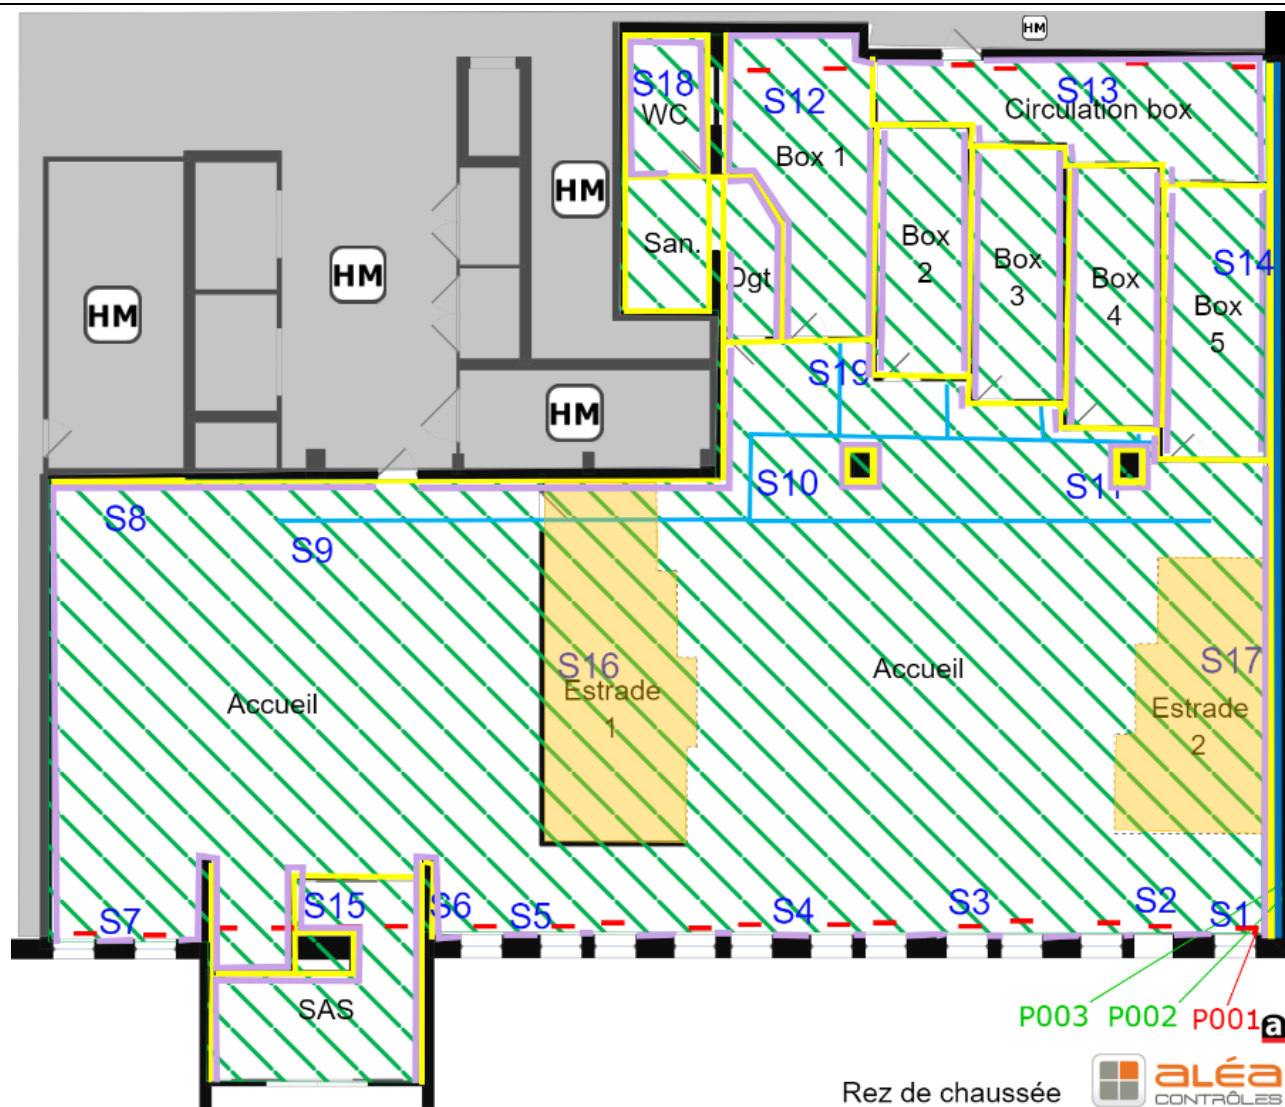
Planche de localisation des prélèvements et sondages

P001 Mastics

P002 Plots de colle bitumineux fixant l'isolant dans doublage

P003 Enduits de jointoiement

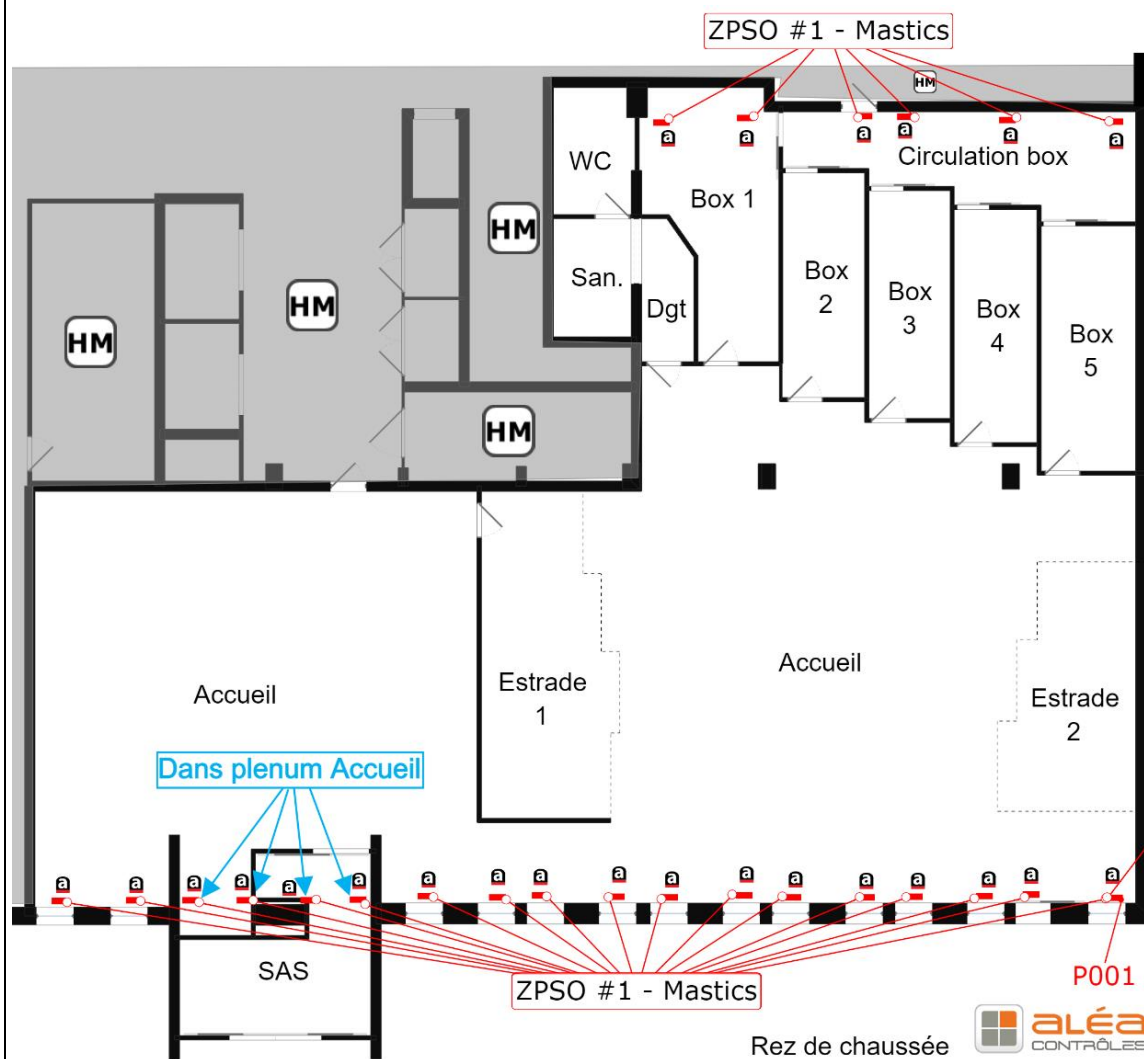
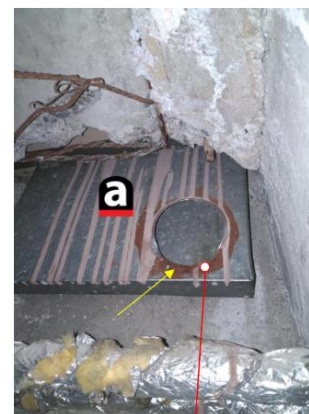
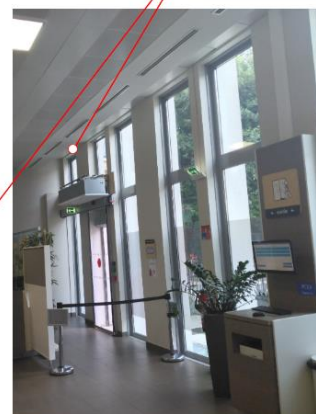
# Planche de localisation des étendues MPCA

ZPSO #1 - Mastics
