# Repérage Amiante Avant Travaux

Réf. : DIA-BZR04-2510-014

## Rapport de mission de repérage des matériaux et produits contenant de l'amiante avant travaux dans les immeubles bâtis

| Adresse du bien | 41 Rue de l'Etoile, 24 Rue Pierre-Paul Riquet, 31000 TOULOUSE |

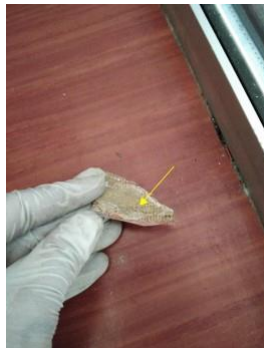
| Sol plastique linoleum (rouge/blanc/jaune) + Colles non bitumineuses (orange) | | - | Absence d'amiante<br><br>Document antérieur<br>CCTP complets 2010 (lot 0 à 10 avec plans)<br>"Aménagement d'un espace réunion au niveau RDC" | |

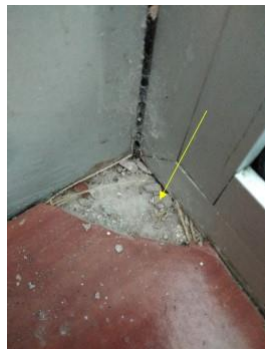
| ZPSO #2 | | Planchers et planchers techniques / Ragréage/chape | |
|---|---|---|---|
| Ragréage/chape | | - | Absence d'amiante<br><br>Document antérieur<br>CCTP complets 2010 (lot 0 à 10 avec plans)<br>"Aménagement d'un espace réunion au niveau RDC" |

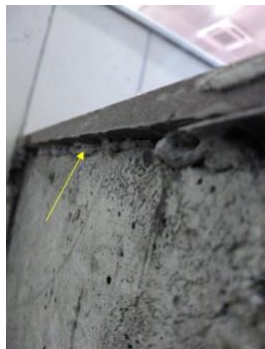
| ZPSO #3 | | Planchers et planchers techniques / Colles et joints de carrelage escalier | |
|---|---|---|---|
| Colles et joints de carrelage escalier | | - | Absence d'amiante<br><br>Document antérieur<br>CCTP complets 2010 (lot 0 à 10 avec plans)<br>"Aménagement d'un espace réunion au niveau RDC" |

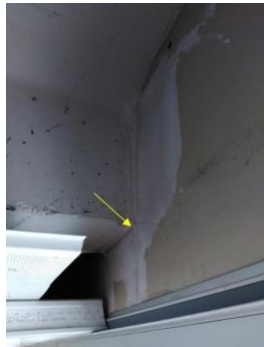
| ZPSO #4 | | Parois verticales intérieures / enduits de jointoiement des plaques de plâtre + calicot | |
|---|---|---|---|
| enduits de jointoiement des plaques de plâtre + calicot | | - | Absence d'amiante<br><br>Document antérieur<br>CCTP complets 2010 (lot 0 à 10 avec plans)<br>"Aménagement d'un espace réunion au niveau RDC" |

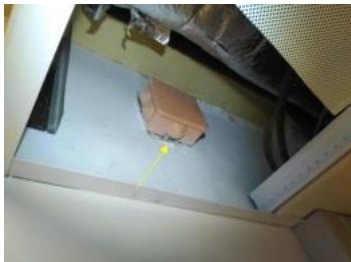
| ZPSO #5 | | Parois verticales intérieures / Enduits à base de plâtre projetés/lissés | |
|---|---|---|---|
| Enduits à base de plâtre projetés/lissés | | - | Absence d'amiante<br><br>Document antérieur<br><br>CCTP complets 2010 (lot 0 à 10 avec plans)<br>"Aménagement d'un espace réunion au niveau RDC" |

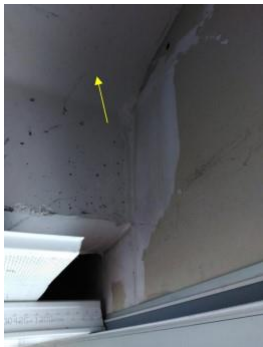
| ZPSO #6 | | Plafonds et faux plafonds / Peinture blanche plafond | |
|---|---|---|---|
| Peinture blanche plafond | | - | Absence d'amiante<br><br>Document antérieur<br>CCTP complets 2010 (lot 0 à 10 avec plans)<br>"Aménagement d'un espace réunion au niveau RDC" |
