## DOSSIER DE DIAGNOSTIC TECHNIQUE

**Référence : 002EX344029**

Bâtiment de Dijon  
39 Rue Vannerie  
21000 DIJON

## Rapport de repérage des matériaux et produits contenant de l'amiante avant réalisation de travaux dans un immeuble bâti

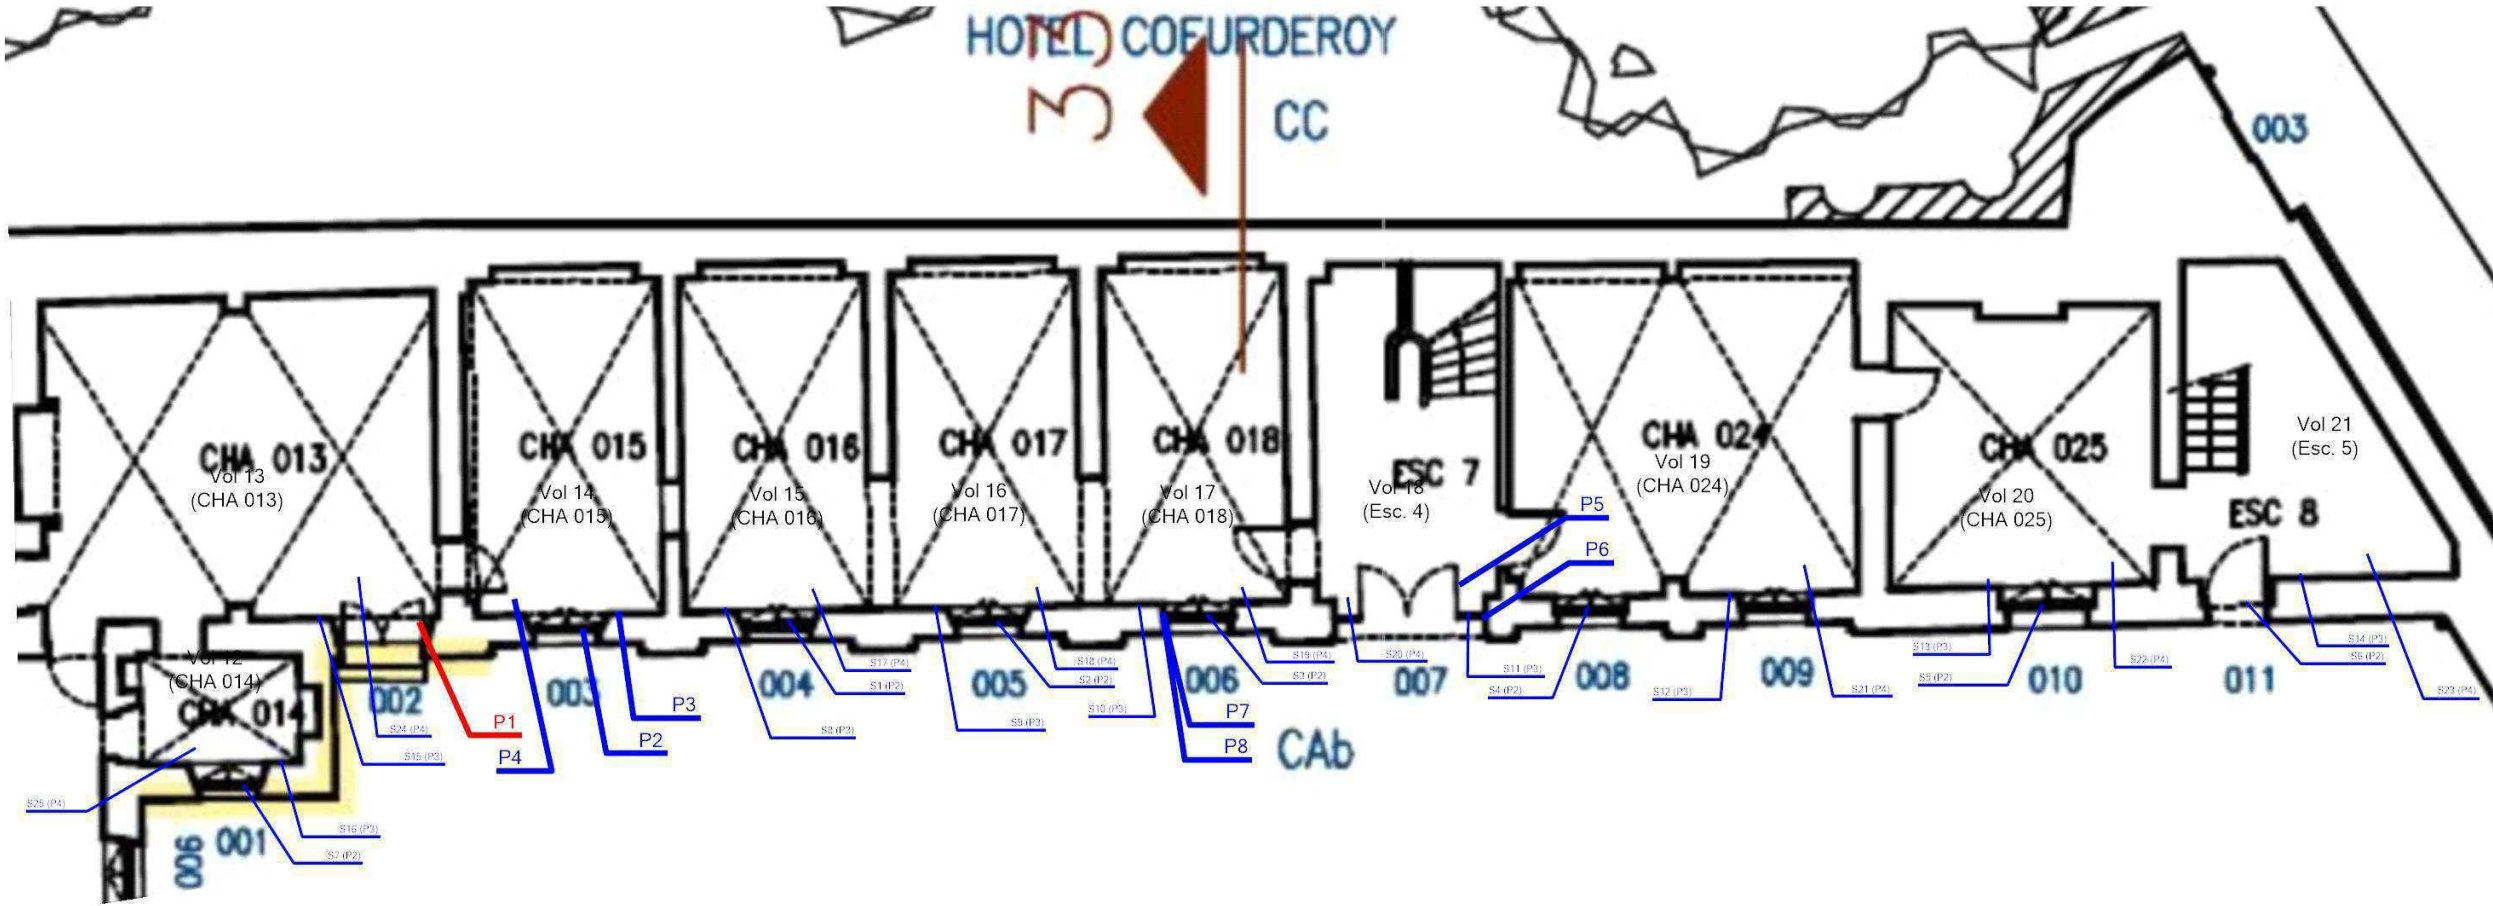
P1 : Mastic vitrier

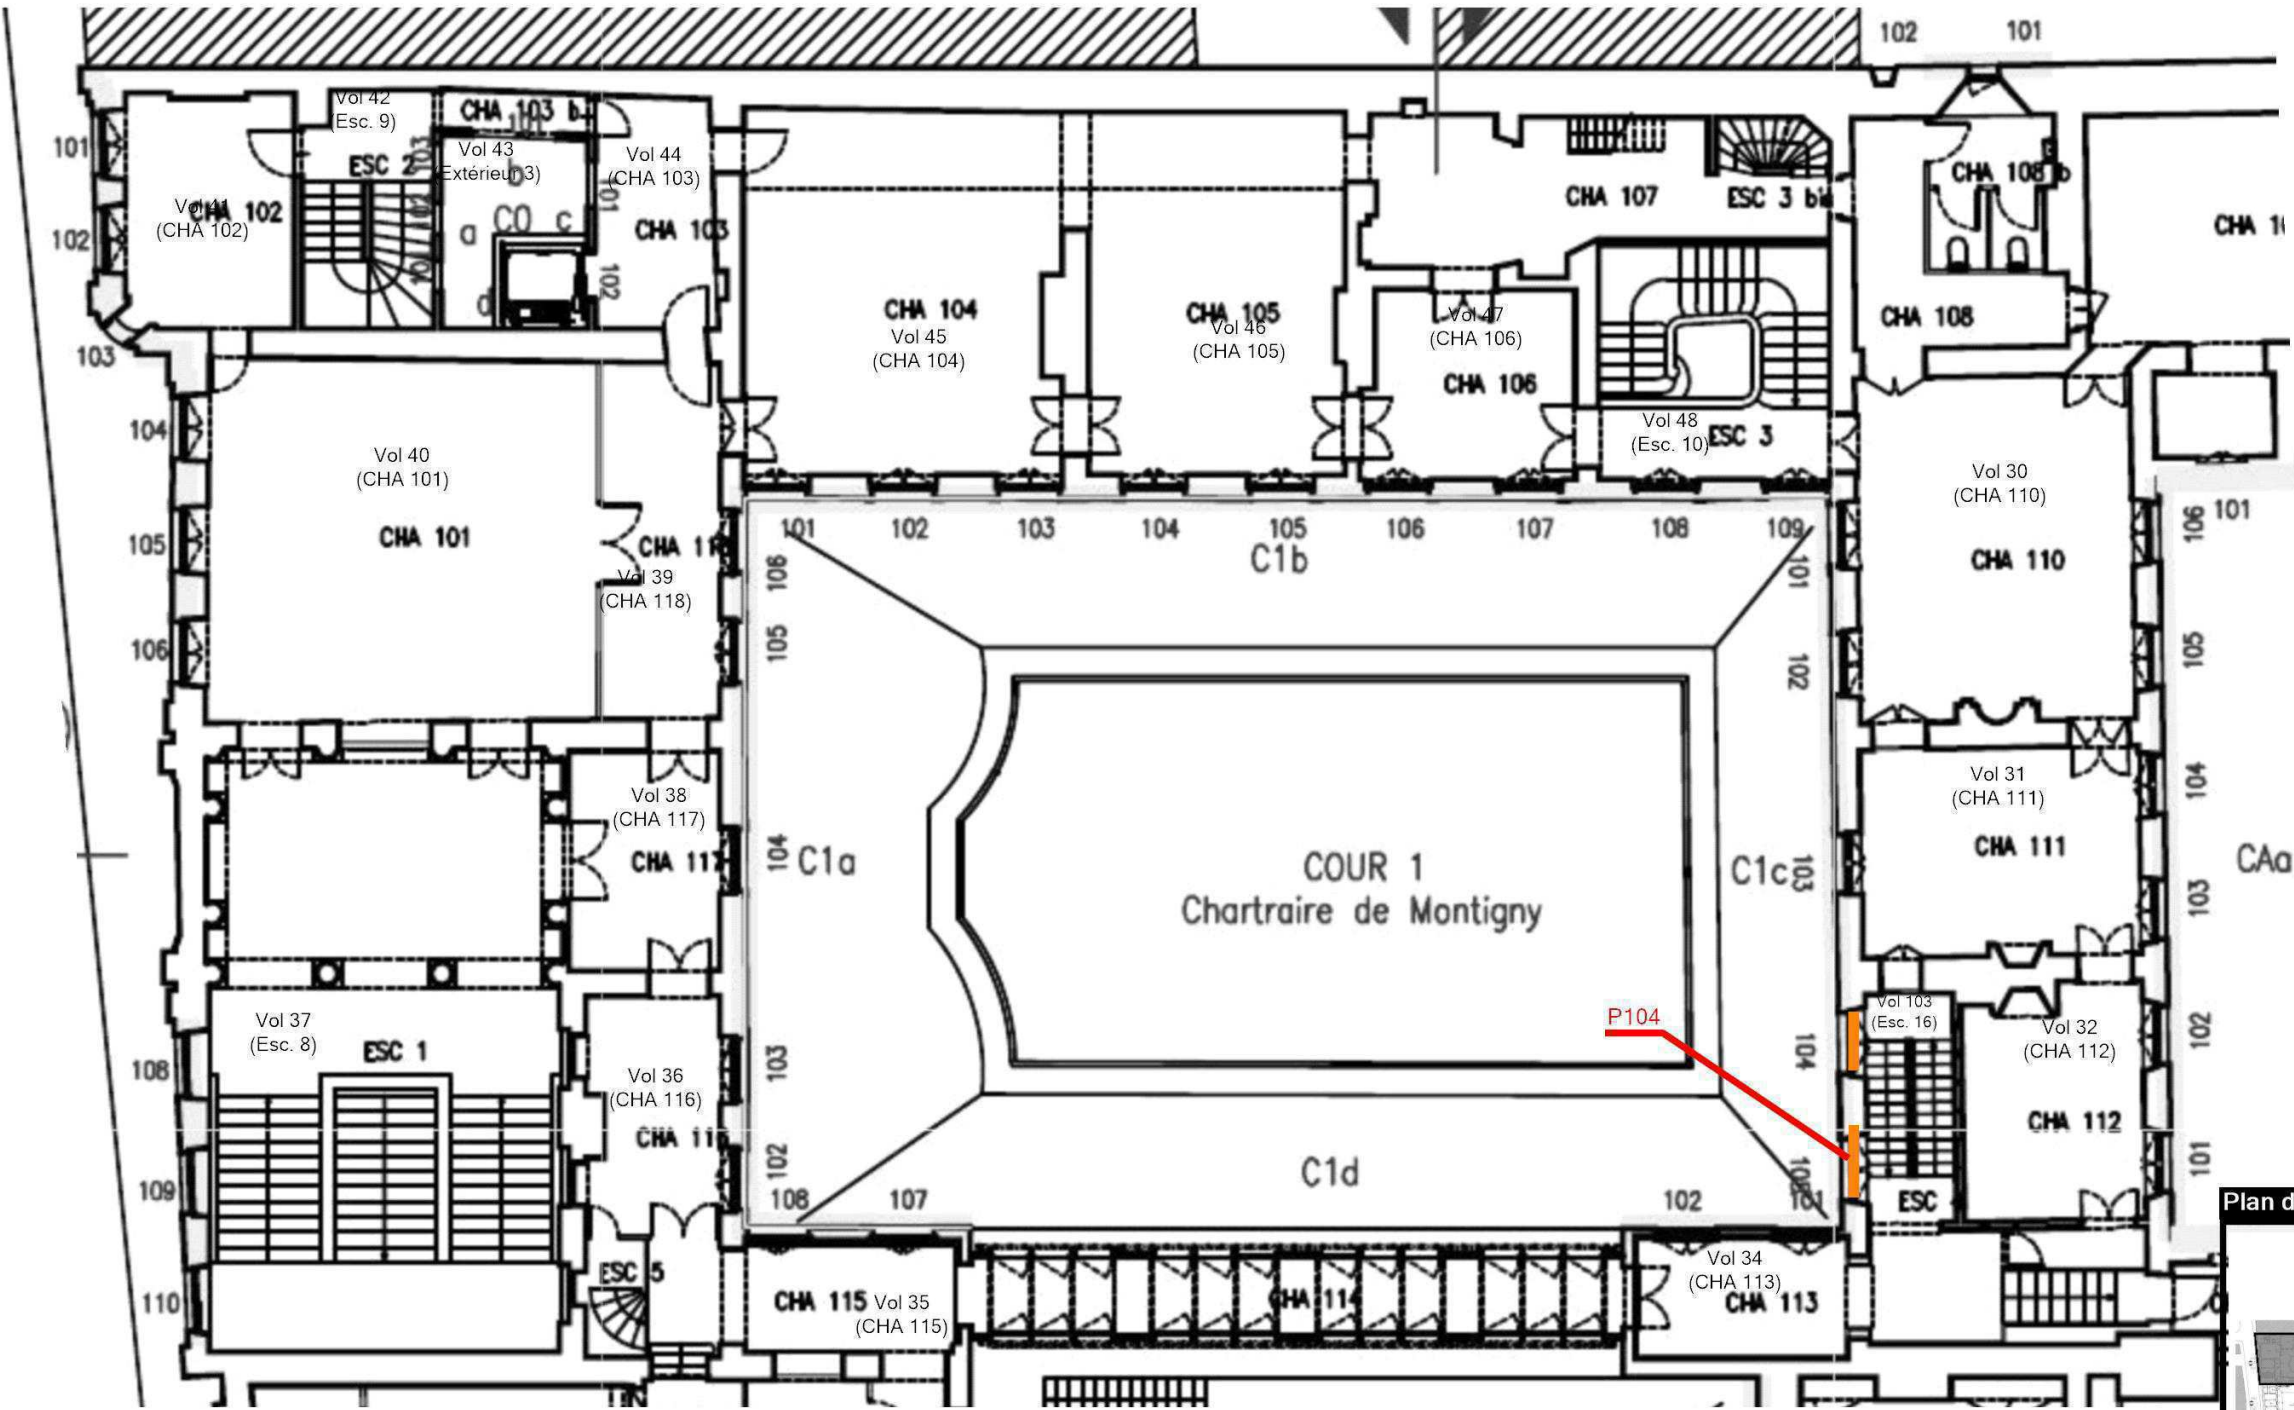
P104 : Mastic vitrier

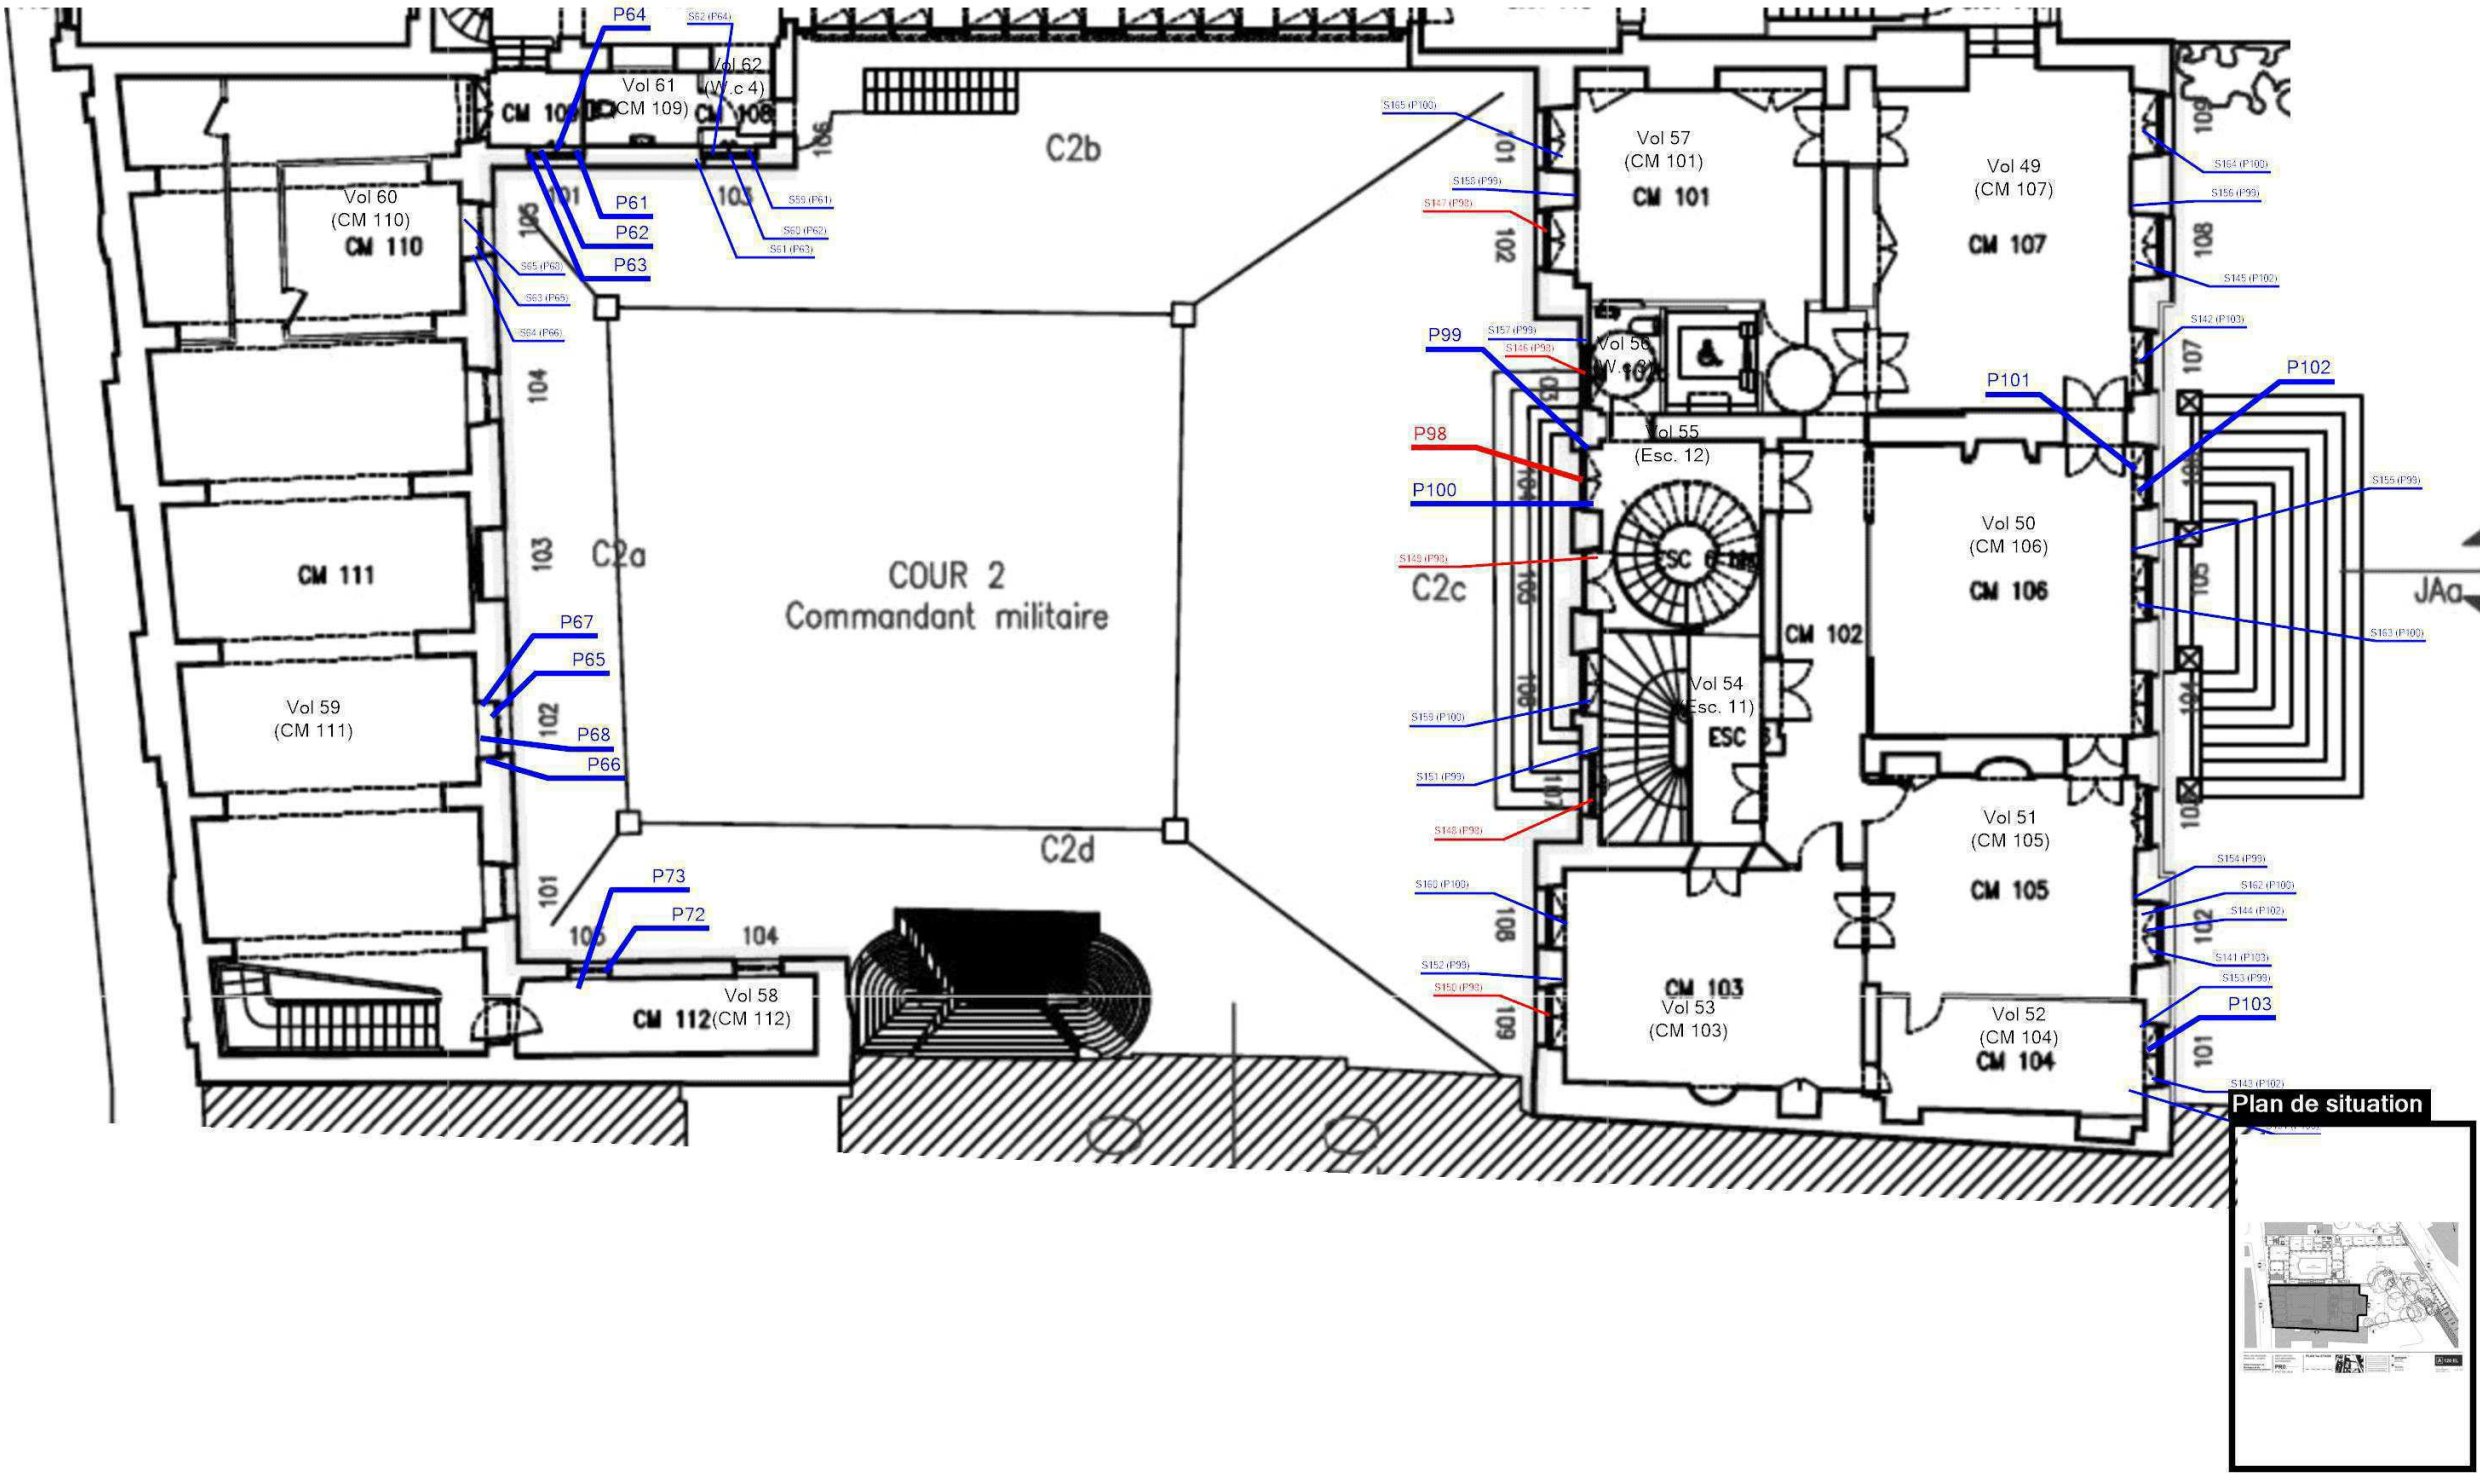
**R+1 - PÉRIMÈTRE D'INTERVENTION 3 - MPCA FAÇADES**

| | <p>P98 : Mastic vitrier</p> |

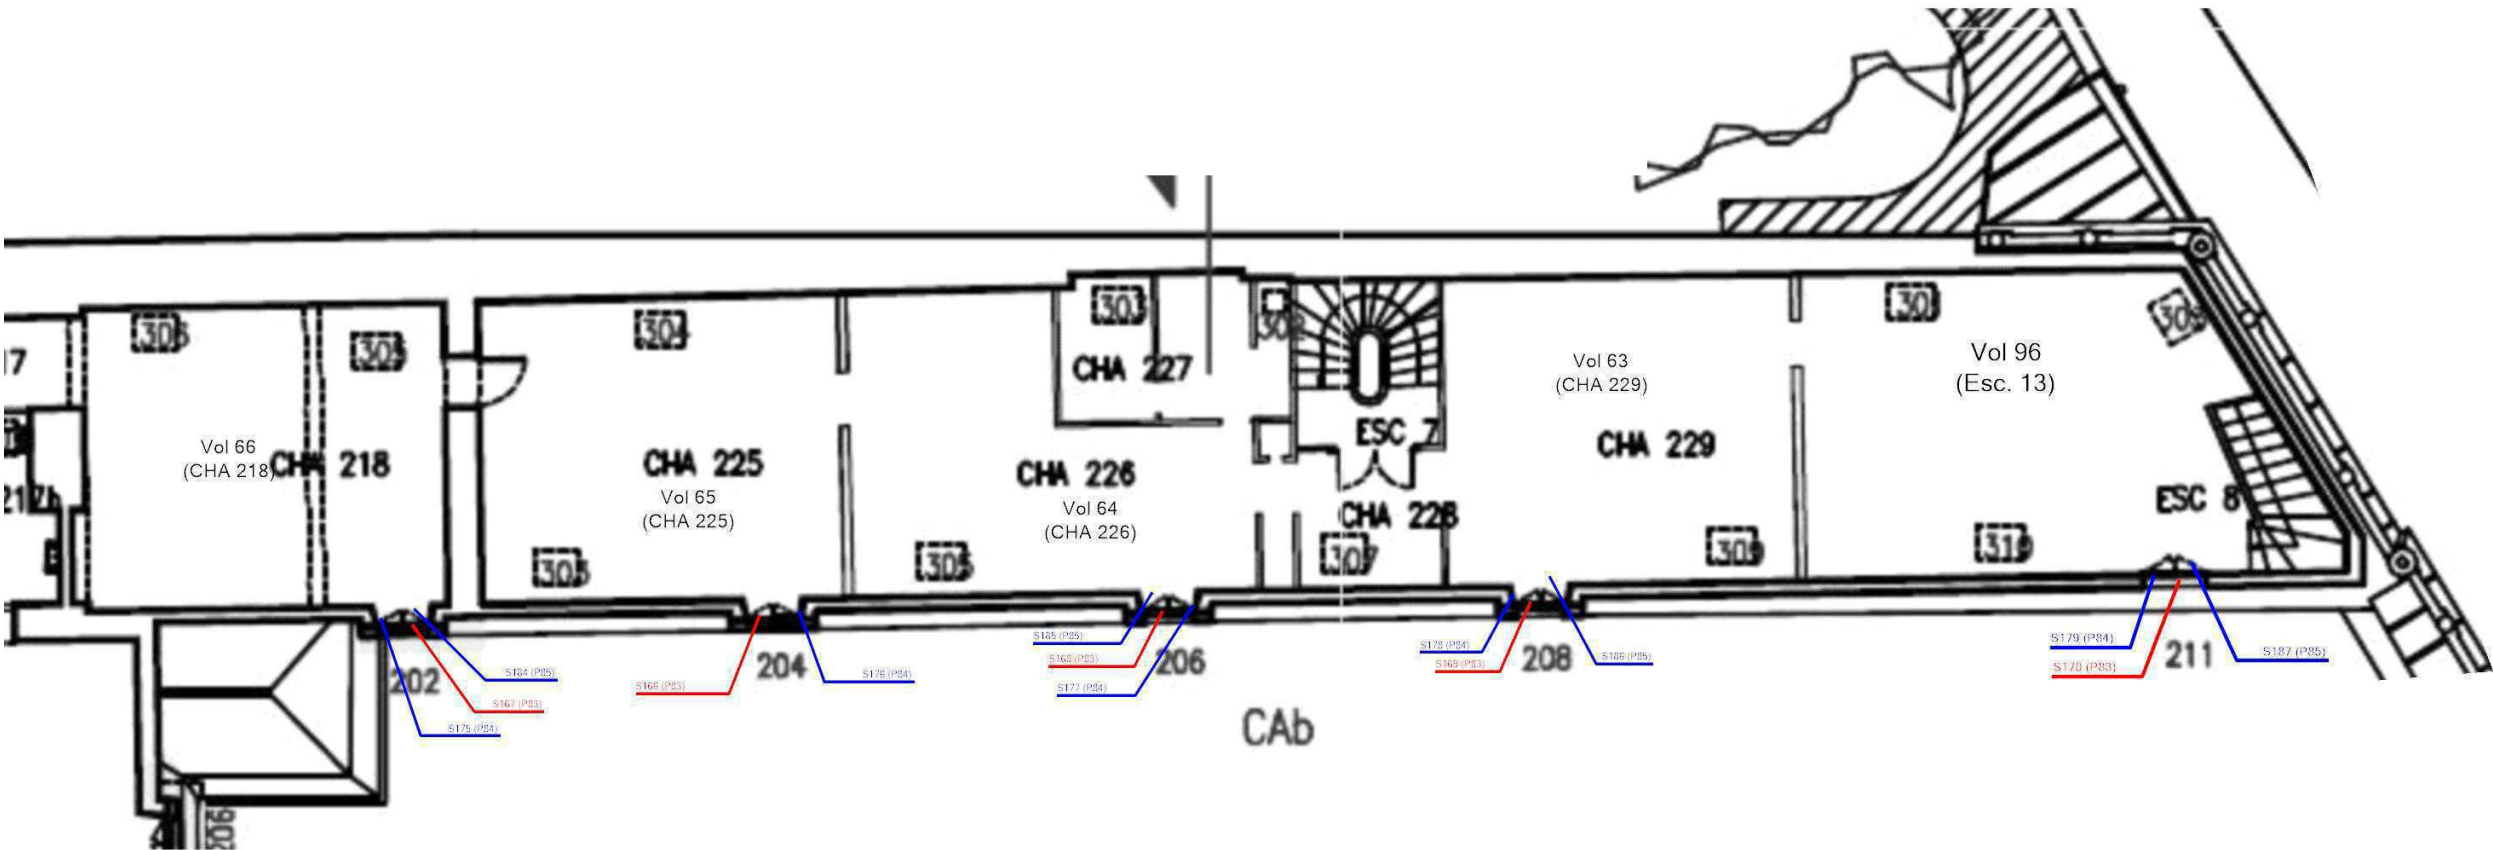
| | P83 : Joint détachéité |

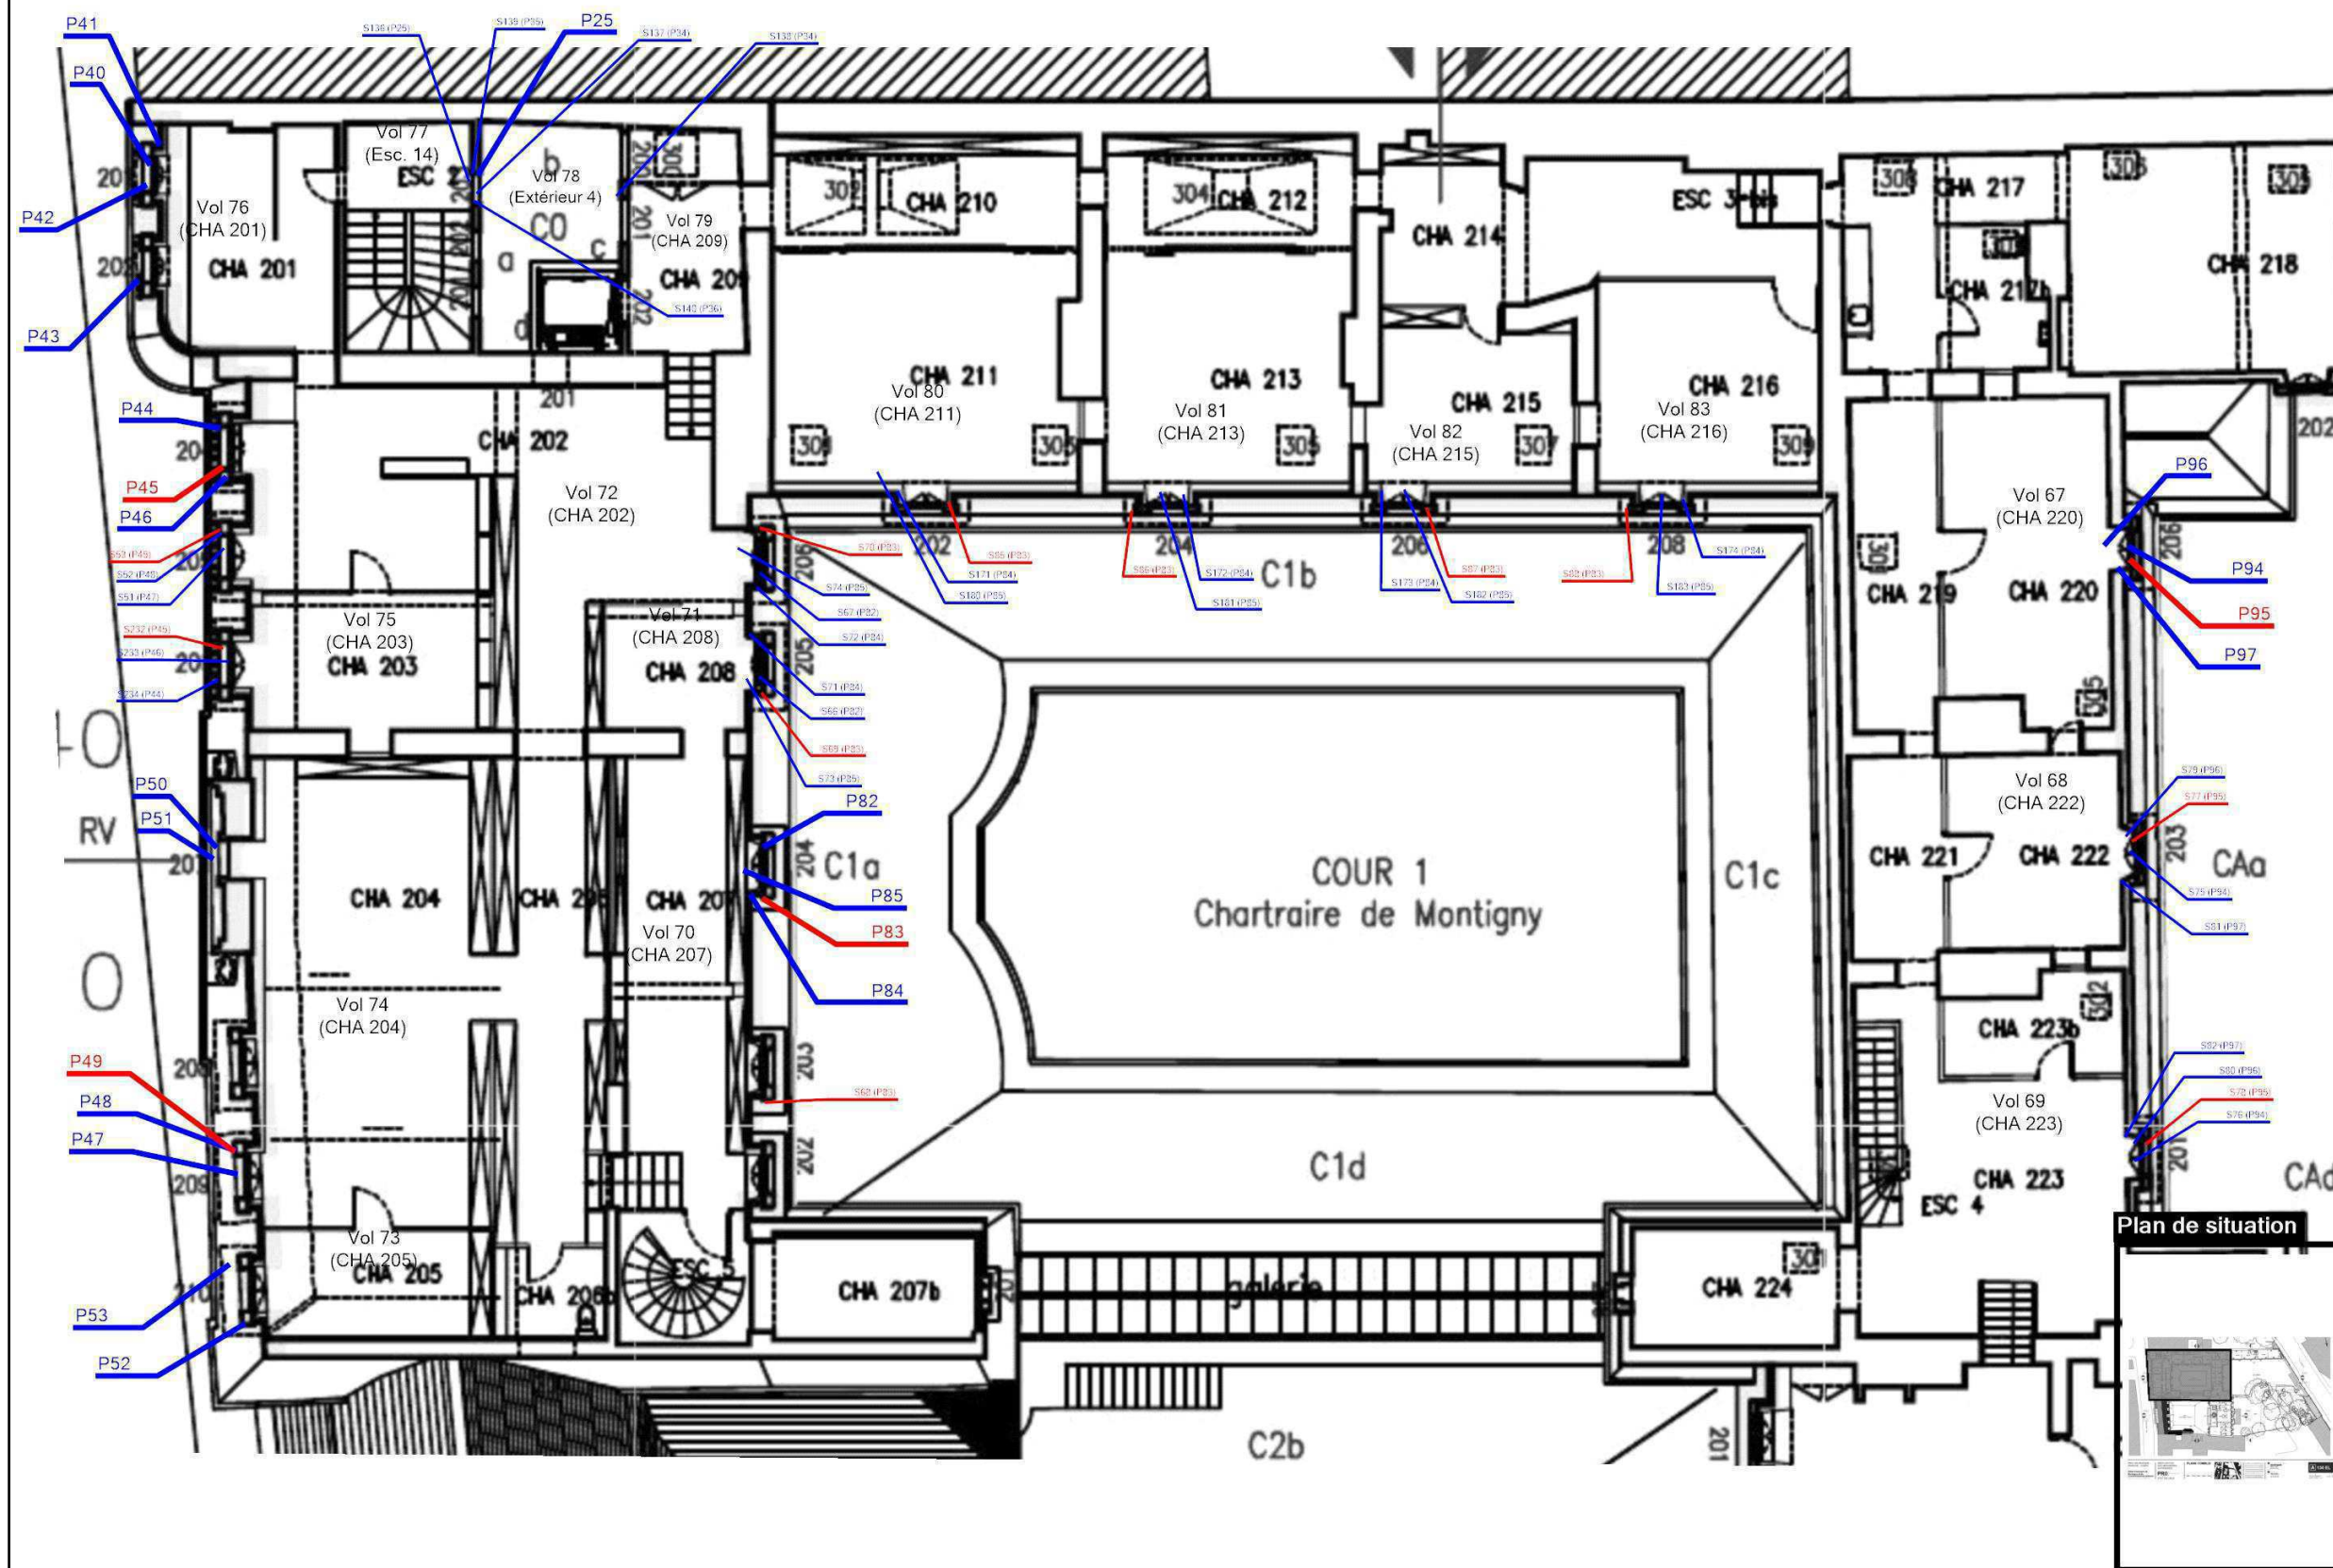
| | P95 : Joint de structure |

| | P45 : Joint de structure |

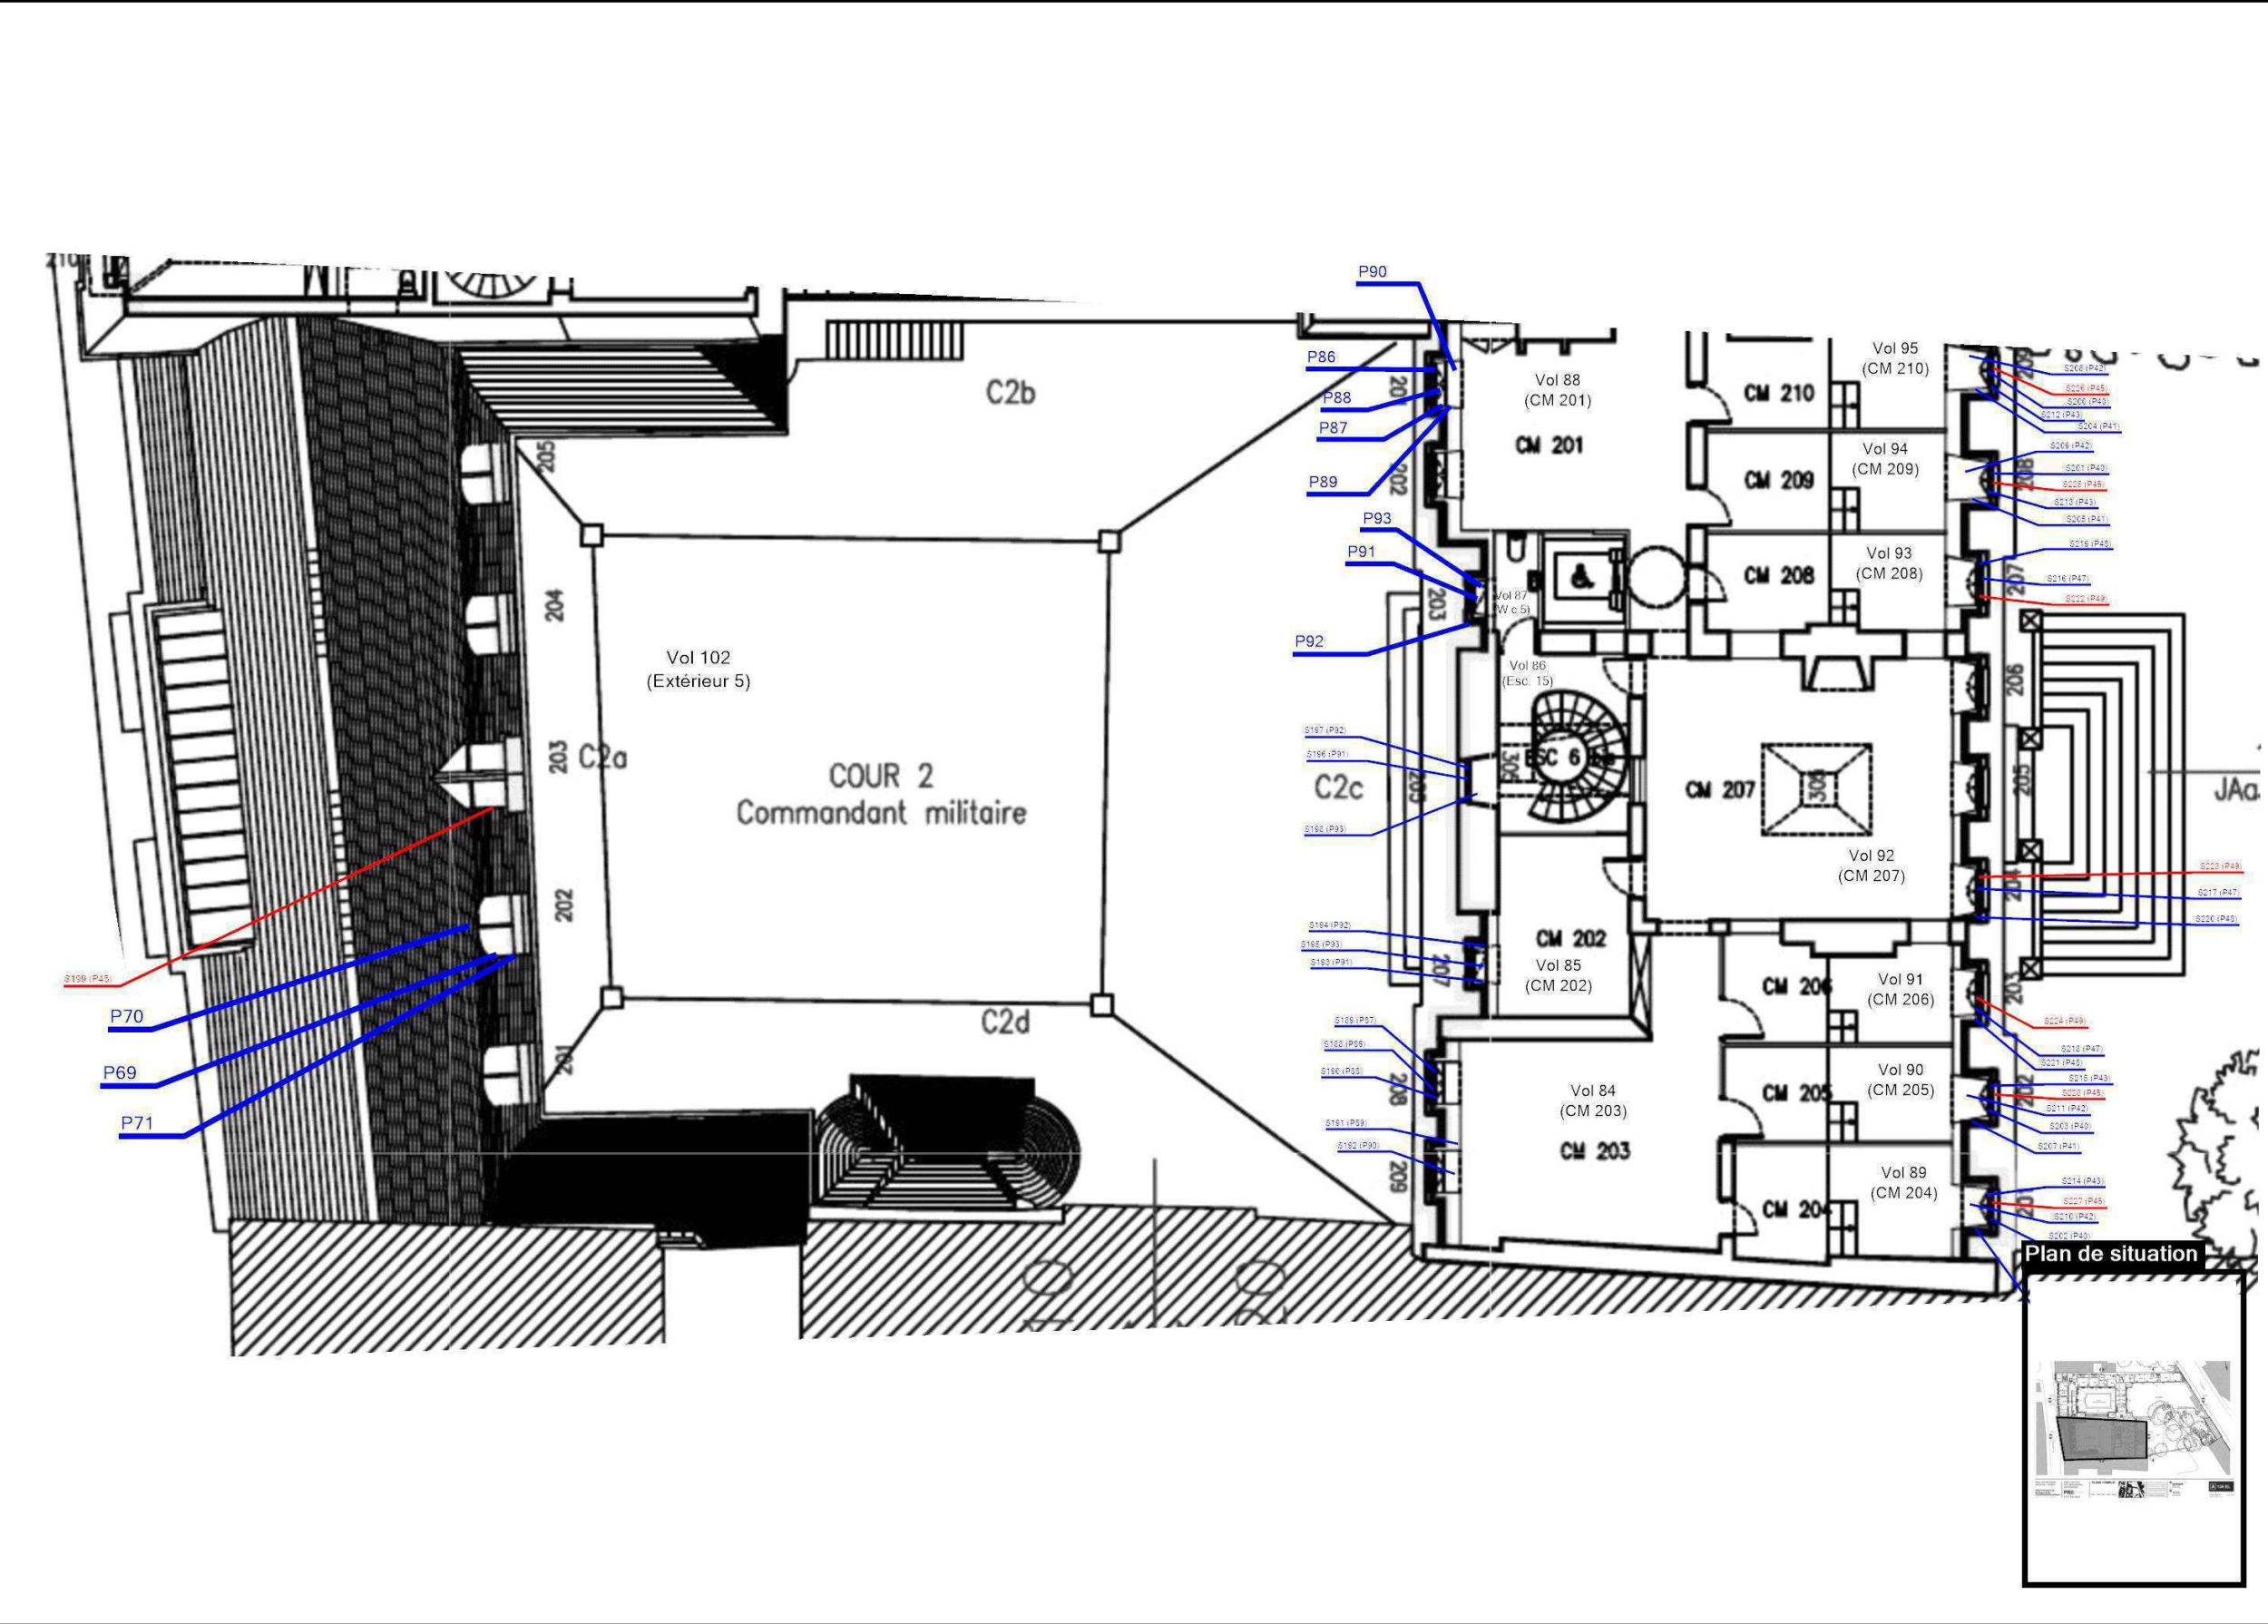
P49 : Joint de structure

P45 : Joint de structure
