# Le site et son contexte

Le projet global de rénovation de la cité judiciaire de Chartres et plus précisément des bâtiments A, B et C vise à répondre aux besoins de la juridiction quant à l'amélioration des conditions de travail et mise en sécurité de certains éléments de structure.

Sont présentés ci-après les résultats du diagnostic visuel par désordres.

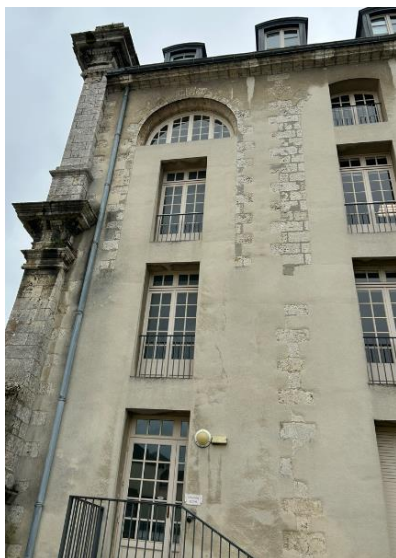
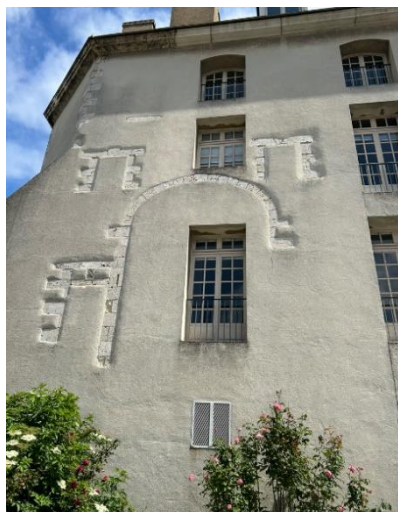
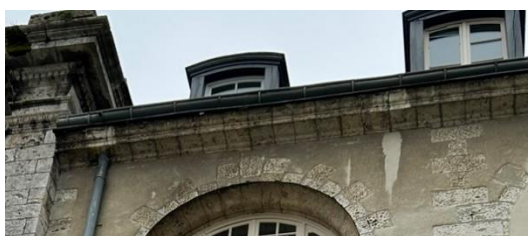
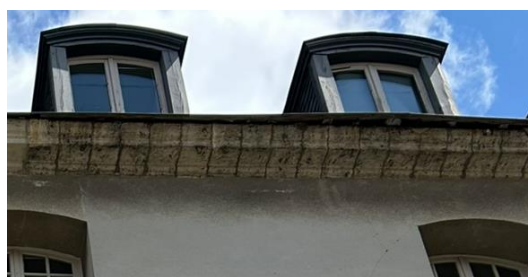
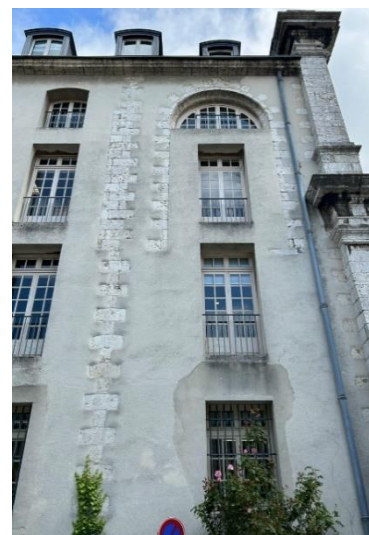
On observe quelques fissures, mais qui ne sont pas inquiétantes.

Attention néanmoins aux corniches qui vont demander un nettoyage et/ou un ravalement afin d'éviter des désordres futurs.

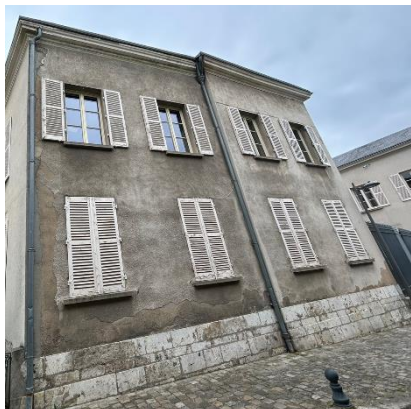
Les façades des autres parties du bâtiment A sont plus endommagées. On observe de nombreuses fissures dont certaines ont déjà provoqué des chutes de blocs.

Une fissure au niveau de la façade principale (entrée du bât. A) est assez importante et elle est surtout traversante (on la retrouve à l'intérieur au 1er étage dans le couloir).

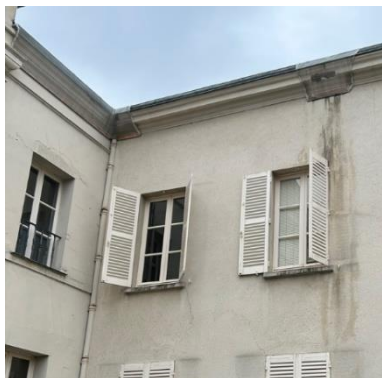
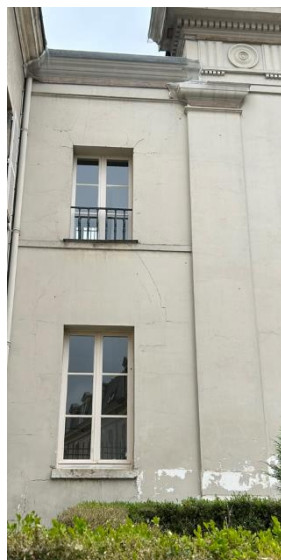
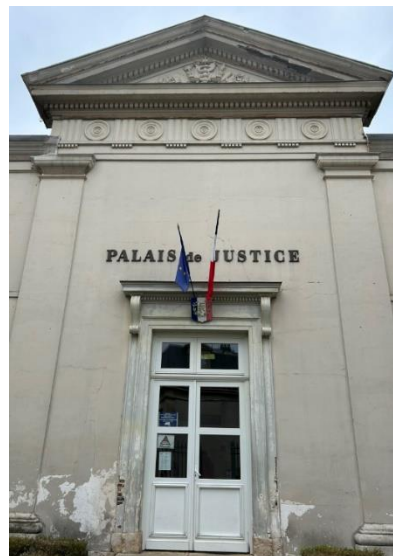
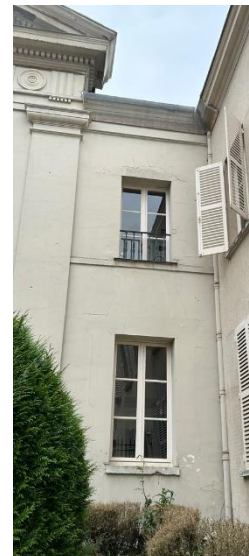
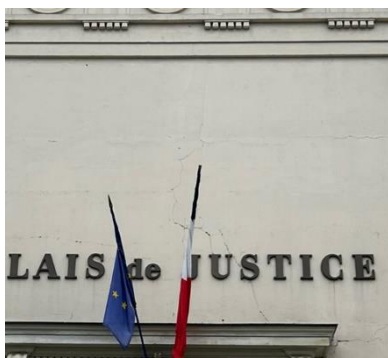
Les ravalements sont en mauvais état, et on aperçoit des infiltrations d'eau au niveau des corniches provenant certainement d'un défaut dans les gouttières.

← Fissure traversante au-dessus de l'entrée principale

Dans le hall d'accueil après la porte d'entrée, on observe la dégradation du doublage, et des fissures au niveau du plafond.

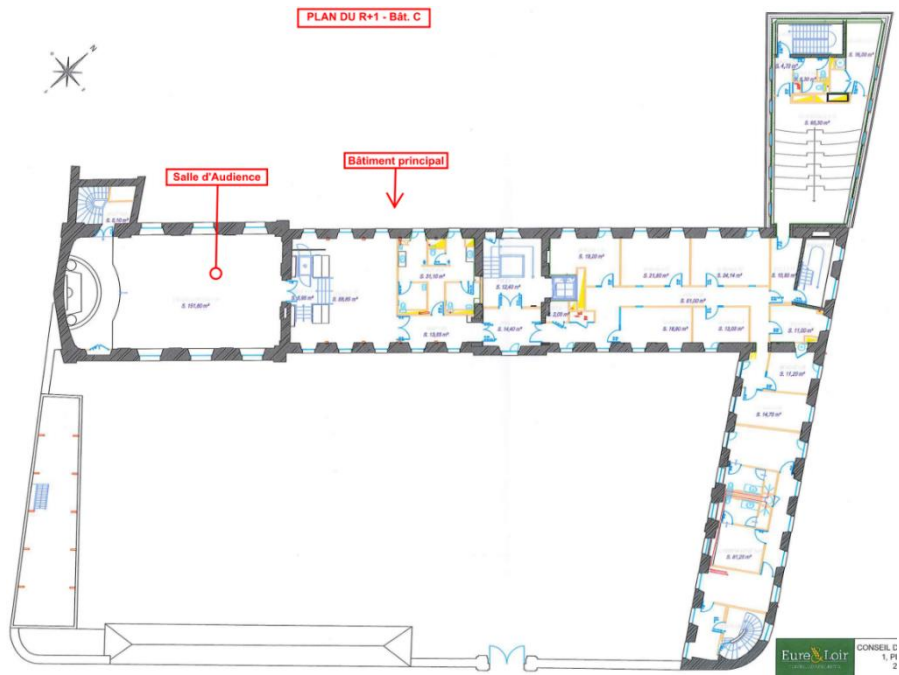
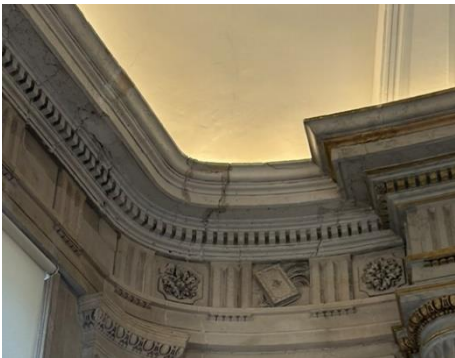
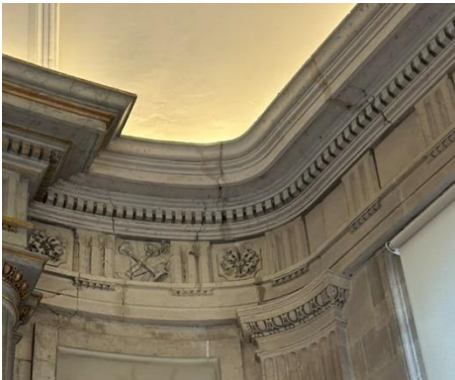
On observe quelques fissures sur les modénatures, qui sont suffisamment conséquentes pour entraîner d'éventuelles chutes de matériaux.

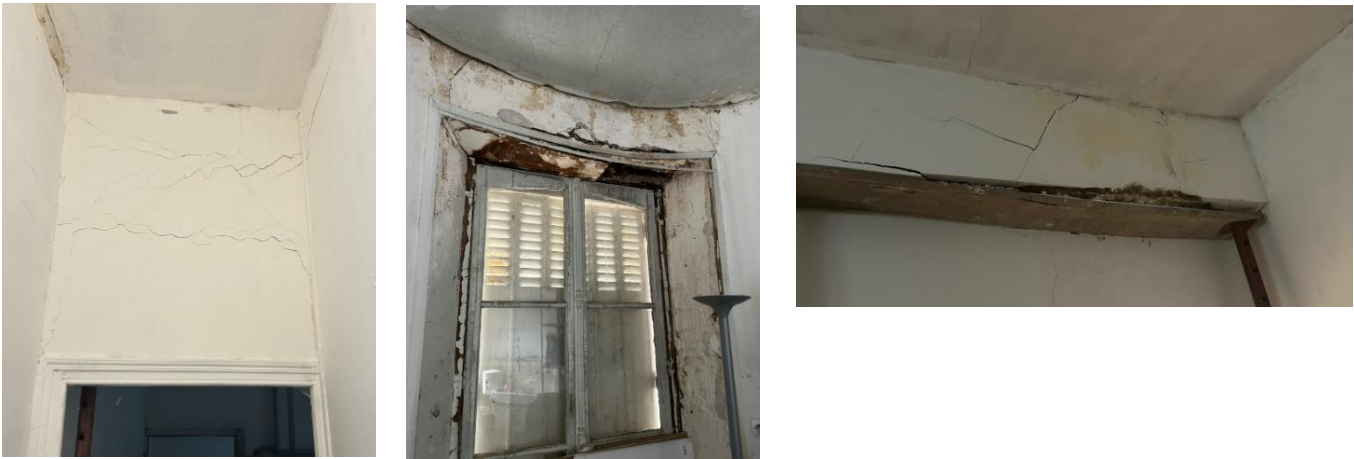
Son état général est mauvais, on observe un linteau et l'encadrement intérieur de baie en très mauvais état, des fissures dans certains murs et en plafond.

On observe aussi un champignon conséquent en sous-face de la poutre bois qui forme l'entrait de la charpente.

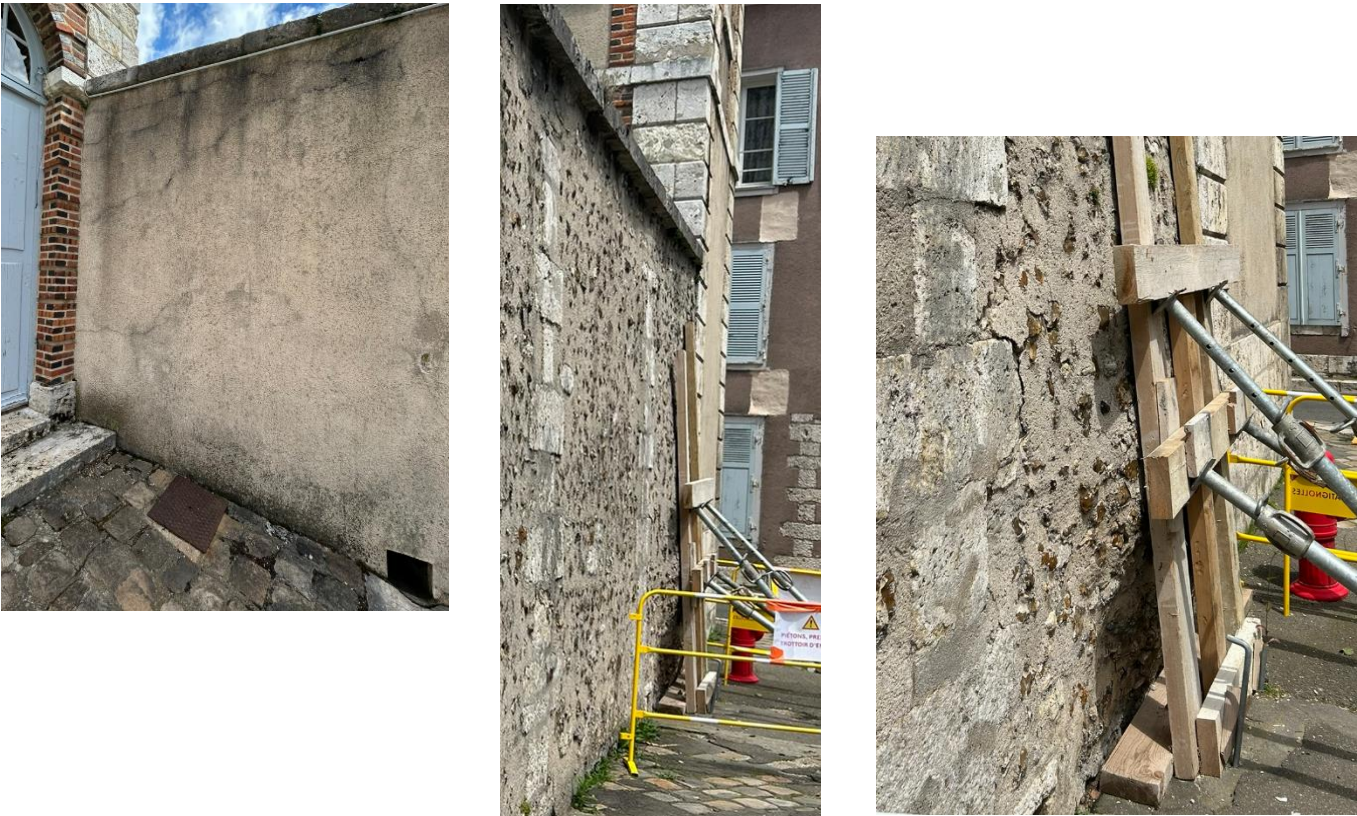
En effet, au SUD-EST de ce mur, à côté de la façade intérieure du bâtiment EST, on remarque un désordre inhabituel et inexpliqué en l'état.

L'intérieur du mur s'est effondré, formant un « ventre » coté extérieur, sans désordres apparents côté intérieur.

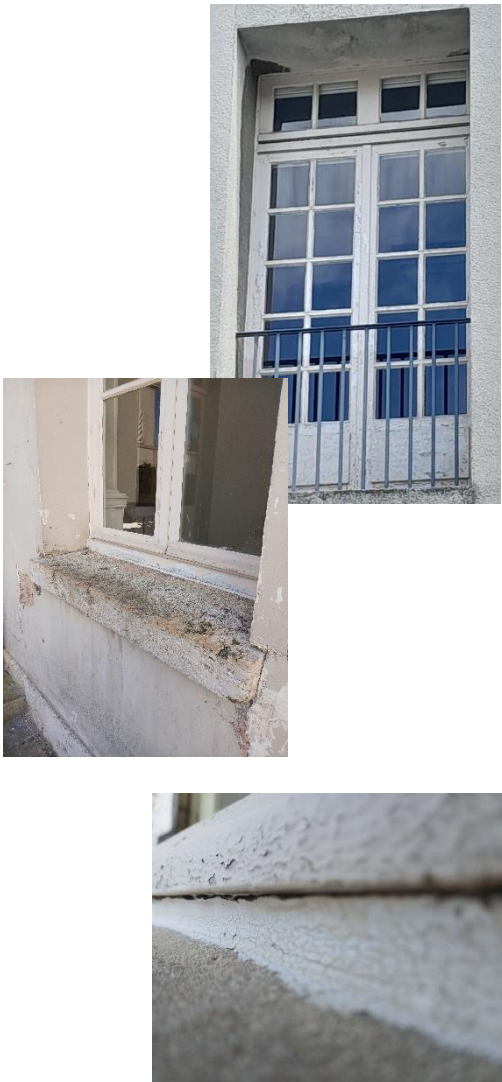
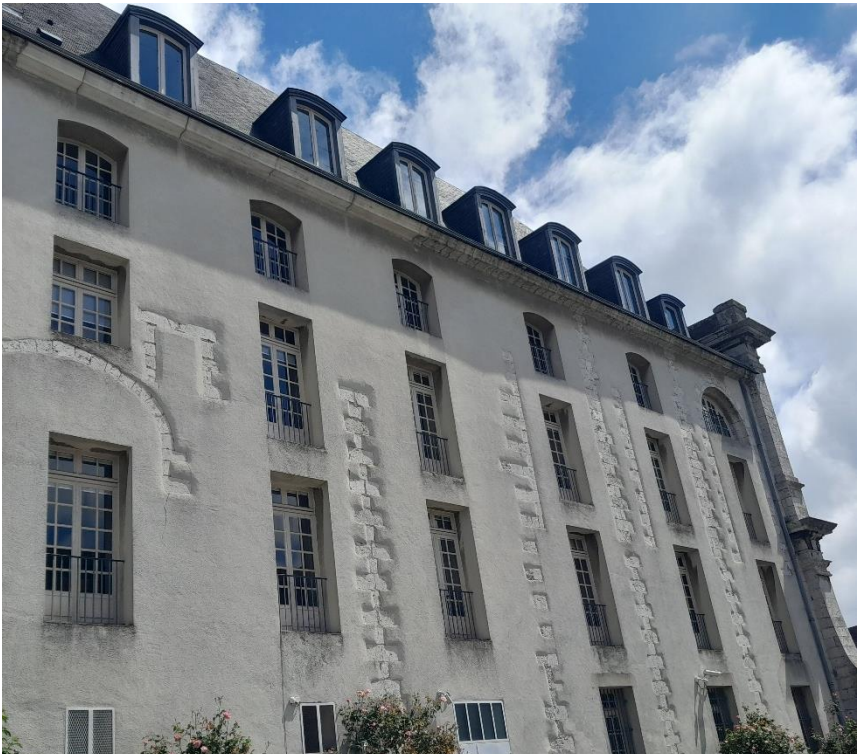
Figure 6 : Menuiseries Extérieures bâtiment A côté parking

Les fenêtres de la façade côté parking, du rez-de-chaussée au 4ème étage, sont très anciennes, n'ont pas été correctement entretenues et les boiseries sont désormais vétustes. Outre les infiltrations récurrentes des eaux de pluie, endommageant les sols de bureau, il est constaté une importante déperdition d'énergie.

Ces infiltrations ont pour cause la mauvaise étanchéité entre la menuiserie et son appui, et également entre l'appui de fenêtre et la façade.

Les menuiseries extérieures sont exclusivement en bois, avec simple vitrage et petits bois. Elles sont pour la majorité ouvrant à la française avec imposte fixe droite ou cintrée. L'ensemble présente un état dégradé. Plusieurs défauts ont pu être constatés : moisissure, joints défectueux, boiseries abimées ...

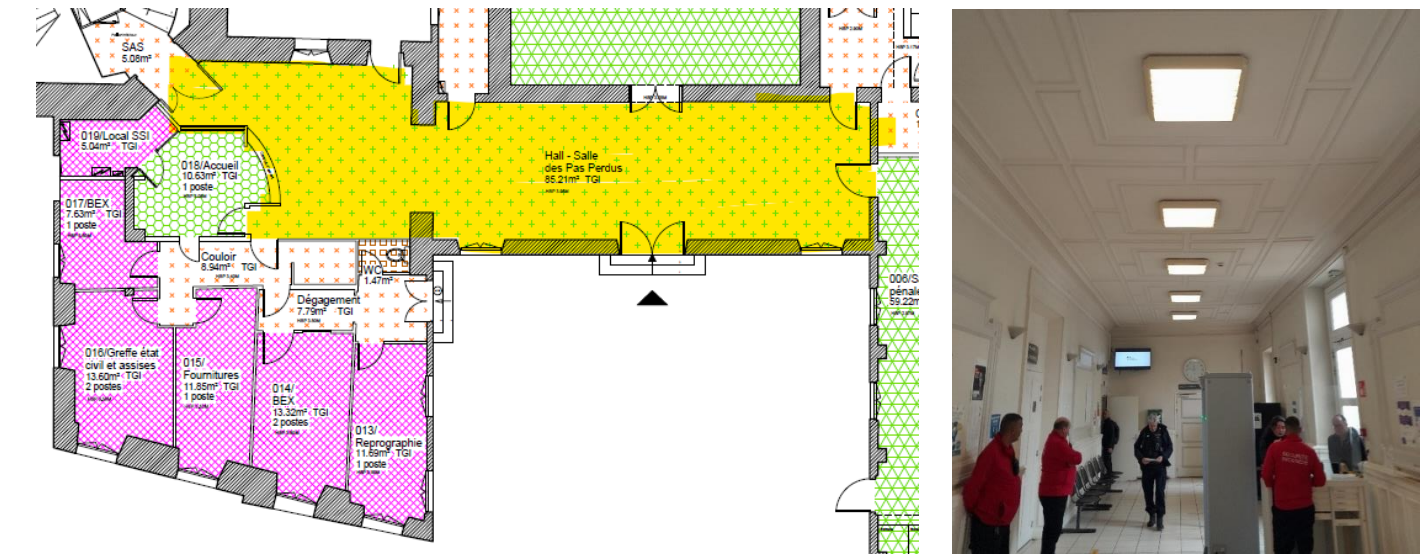
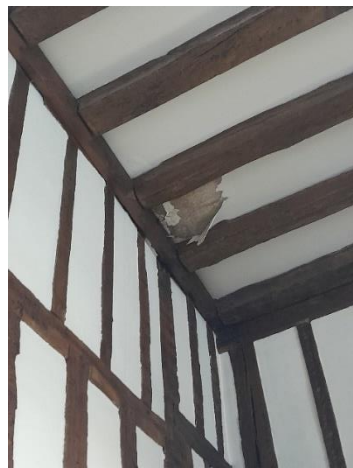
Dans la salle des pas perdu, la dégradation du doublage, et des fissures au niveau du plafond, sont les principales dégradations, le reste du hall reste convenable. La reprise de ces éléments permettra de remettre un coup de propre général dans le hall.

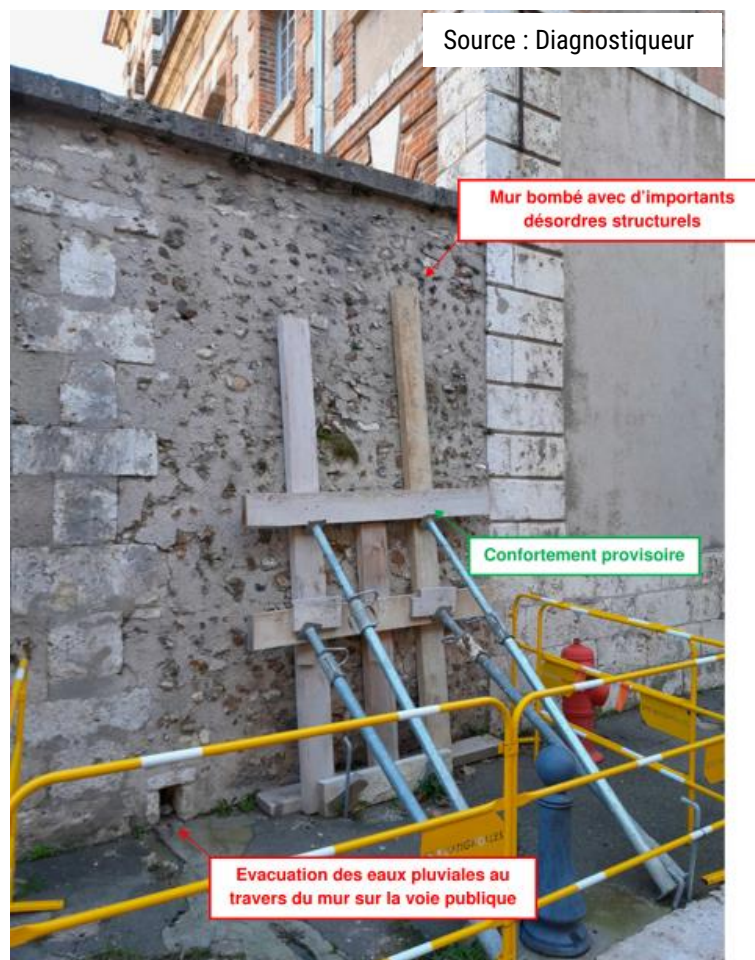
Ce mur présente des désordres dans l'angle Nord-Est à proximité du bâtiment. En effet, il est fortement bombé et présente des fissures. Son intégrité étant fortement remise en cause, un confortement provisoire a été installé afin d'éviter qu'il ne s'effondre sur la voie publique.

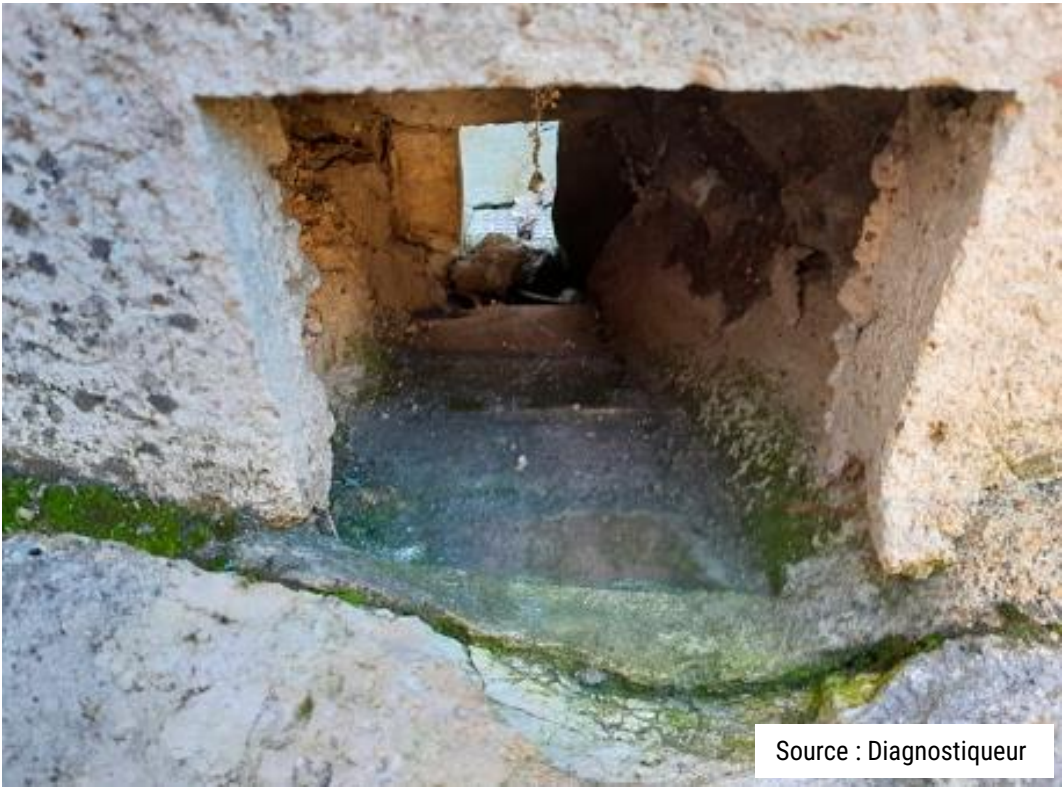
Lors de la visite de site, il a été observé dans la zone des désordres la présence d'une ouverture dans le mur qui sert pour l'évacuation des eaux pluviales depuis un caniveau dans la cour de l'Eurélium vers la rue du Cardinal Pie.

À l'intérieur de cette ouverture, il est constaté un affaissement qui capte une partie des eaux pluviales. En effet, au lieu de s'évacuer vers la voirie, l'eau vient s'infiltrer dans ce trou directement dans les sols sous la base des fondations voire dans les maçonneries du soubassement. Le constat est que l'état des maçonneries est fortement dégradé à proximité de cette ouverture.

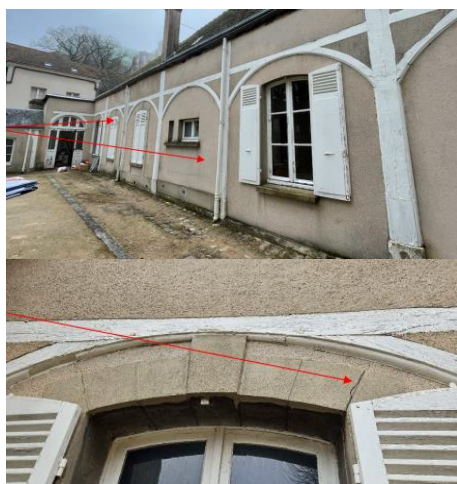
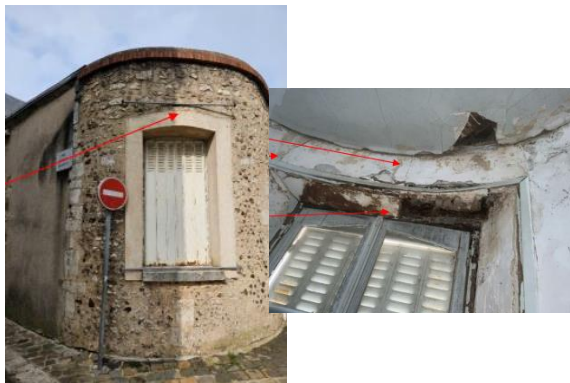
- Désordre : Traces d'humidité en pied de mur du fait du rejet des EP de toiture en pied de façade.
- Principe de reprise : Reprise du traitement des EP en les renvoyant vers un réseau sous-terrain.

- Désordre : Fissure verticale au droit de l'appui du linteau pierre.
- Principe de reprise : Prévoir la reprise des joints pierre Int. /ext. sur appuis afin de bloquer l'effet de voûte et pérenniser l'ensemble

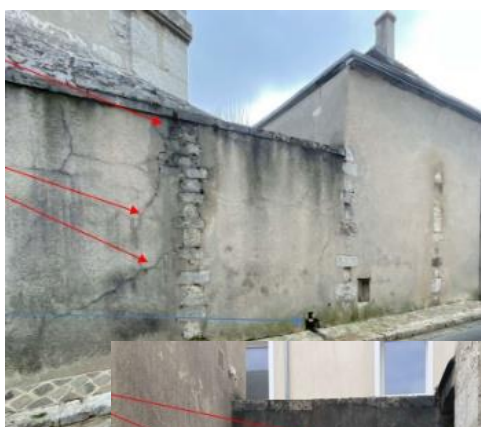
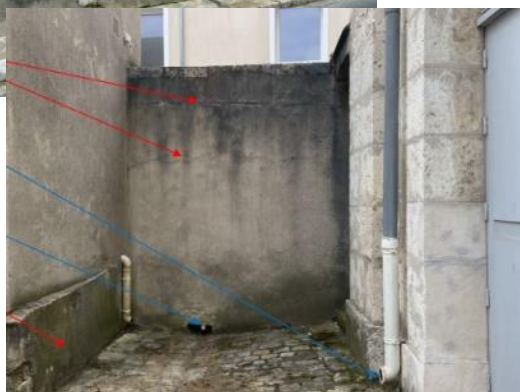
- Désordre : Fissuration oblique.
- Principe de reprise : Reprise indirecte (reprise de la zone adjacente), voir point 7.

- Désordre : Fissure horizontale.
- Principe de reprise :
  - o Création de regards de pied de chute et de caniveaux grilles pour la collecte des eaux de toiture et de ruissellement.
  - o Canalisation des eaux via un réseau enterré raccordé au réseau EP existant.
  - o Une étude spécifique des réseaux EP est à prévoir.
  - o Création d'un joint de dilatation :
    - Mise en place d'un joint de dilatation au droit de la façade N-E de la conciergerie.
    - Reconstruction partielle du mur à prévoir.
  - o Ravalement des parements (faces intérieure et extérieure)
    - Dégarnissage des enduits existants.
    - Scellement des pierres instables à la chaux.
    - Réalisation d'un enduit à la chaux de 15 mm d'épaisseur.

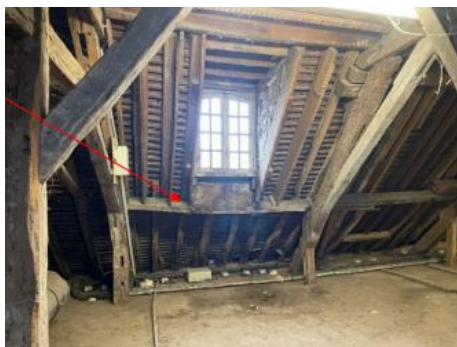
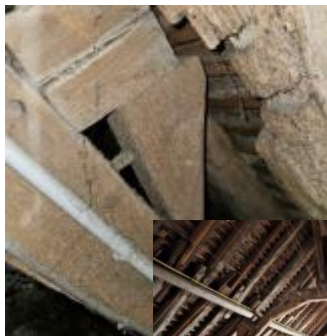
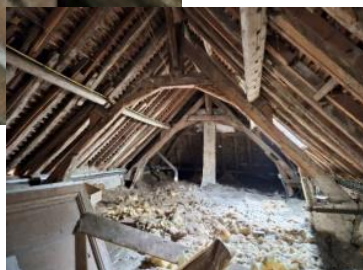
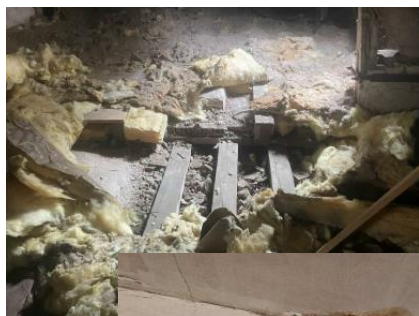
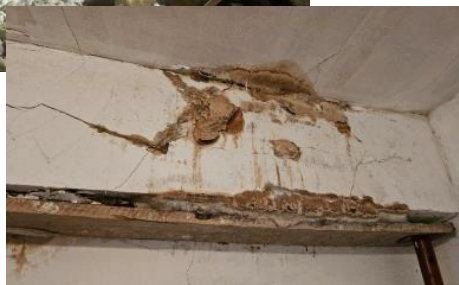
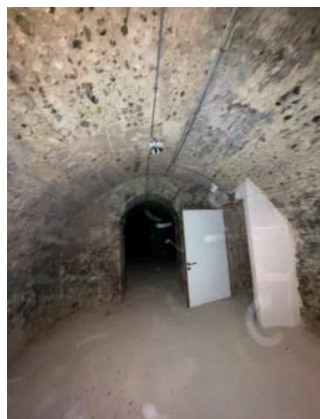
- Désordre : Attaque de champignon lignivore sur un entrain de ferme.
- Principe de reprise : Faire diagnostiquer ce bâtiment par un spécialiste des champignons lignivores. Rechercher et corriger la cause de venue d'humidité (couverture défectueuse ? réseau fuyard ?). Déposer le faux plafond sur l'ensemble de la zone pour s'assurer de la non-prolifération du champignon. Remplacer la pièce de bois attaquée. Dans tous les cas ce champignon lignivore doit être traité à cœur du bois afin qu'il ne se propage ailleurs.

- Désordre : Trace d'humidité dans les parois de la cave.
- Principe de reprise : Améliorer la ventilation de la cave.

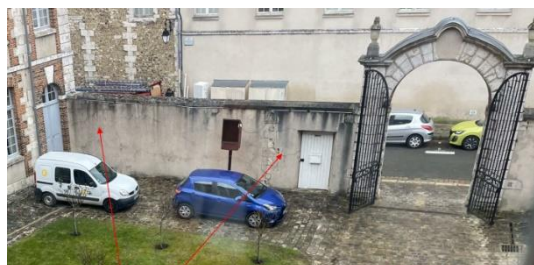
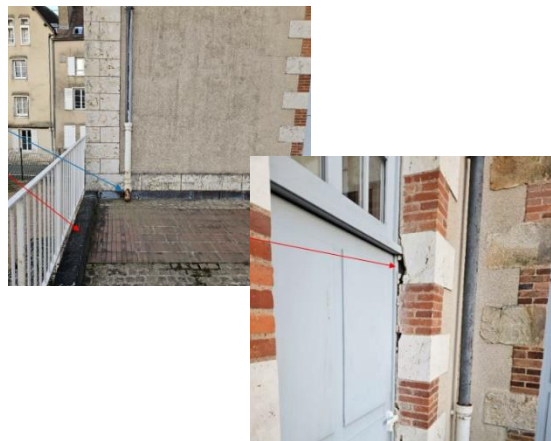
- Désordre : Importante déformation (mur instable) + enduit totalement fracturer sur sa moitié inférieure. Forte présence d'humidité.
- Principe de reprise du réseau d'eau pluviale :
  - o Collecte des eaux de toiture par la création de regards de pied de chute.
  - o Collecte des eaux de ruissellement par des caniveaux grilles.
  - o Acheminement de l'ensemble par réseaux enterrés raccordés au réseau EP existant.
- Principe de reprise du mur d'enceinte :
  - o Renforcement du mur
  - o Ravalement intérieur et extérieur du mur

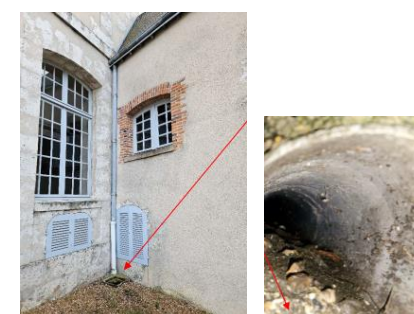
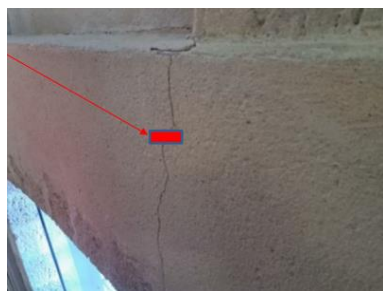
- Désordre : Tampon regard de pied de chute manquant et gravois présents dans la canalisation.
- Principe de reprise : Curer la canalisation EP et le regard. Poser un tampon sur les regards de pied de chute manquants.

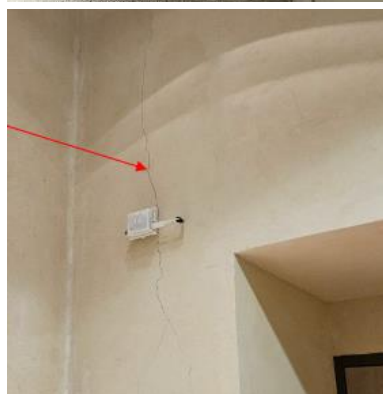
- Désordre : Fissures d'angle à 45° dans le refend en pierre.
- Principe de reprise : Ouverture et purge de la fissure. Remplissage à l'aide d'un mortier souple adapté (mortier chaux ou chaux-ciment).

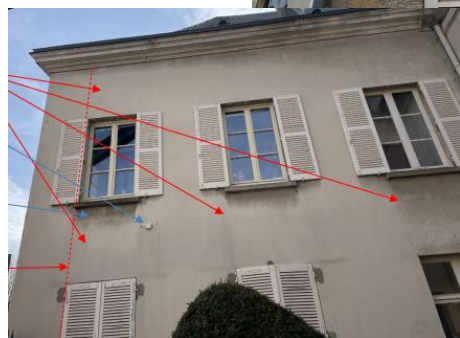
- Désordre : Fissures verticales au droit du changement du système constructif des façades et autres fissures verticales et horizontales (façades 1 et 3).
- Principe de reprise : Réparation : agrafage des fissures ou/et grillage anti-fissuration, ravalement de la façade (à confirmer suivant évolution de la fissure)

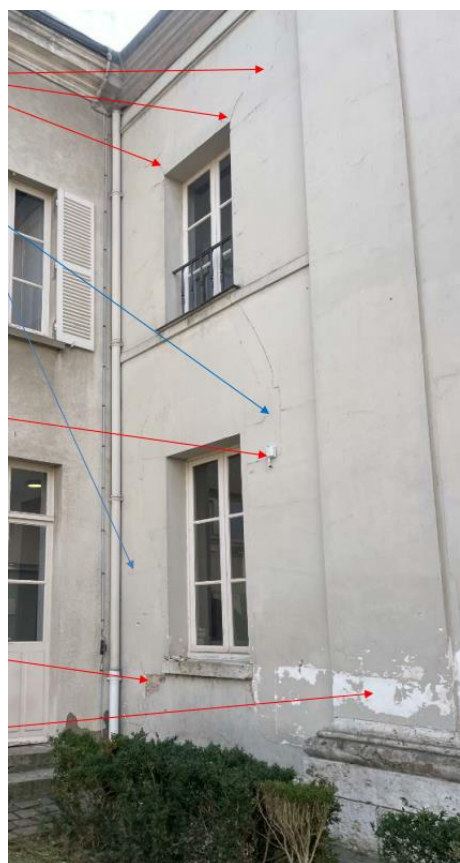
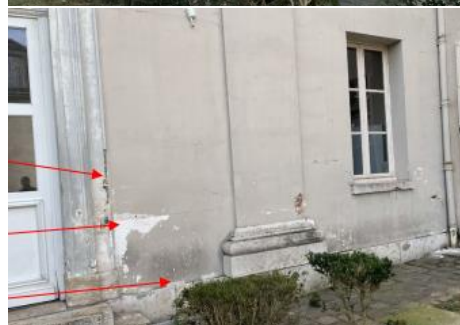
- Désordre : Éclats de l'enduit sur angle saillant en brique.
- Principe de reprise : Ravalement de la façade avec insertion d'un grillage anti-fissuration.

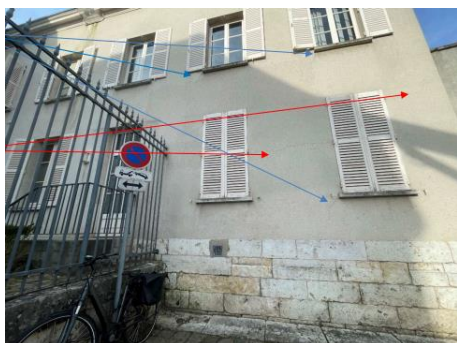
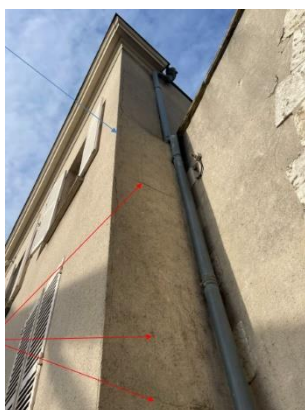
- Désordre : Fissure oblique rejoignant deux ouvertures.
- Principe de reprise : Agrafage de la fissure + ravalement de la façade avec insertion d'un grillage anti-fissuration avec un large recouvrement (à confirmer suivant évolution de la fissure).
