**Maîtrise d'œuvre relative à  
la réfection des façades du  
site de Douai de la CPAM  
LILLE DOUAI**

**CPAM DE LILLE DOUAI  
125 rue saint sulpice  
59508 DOUAI**

**DIAGNOSTIC**

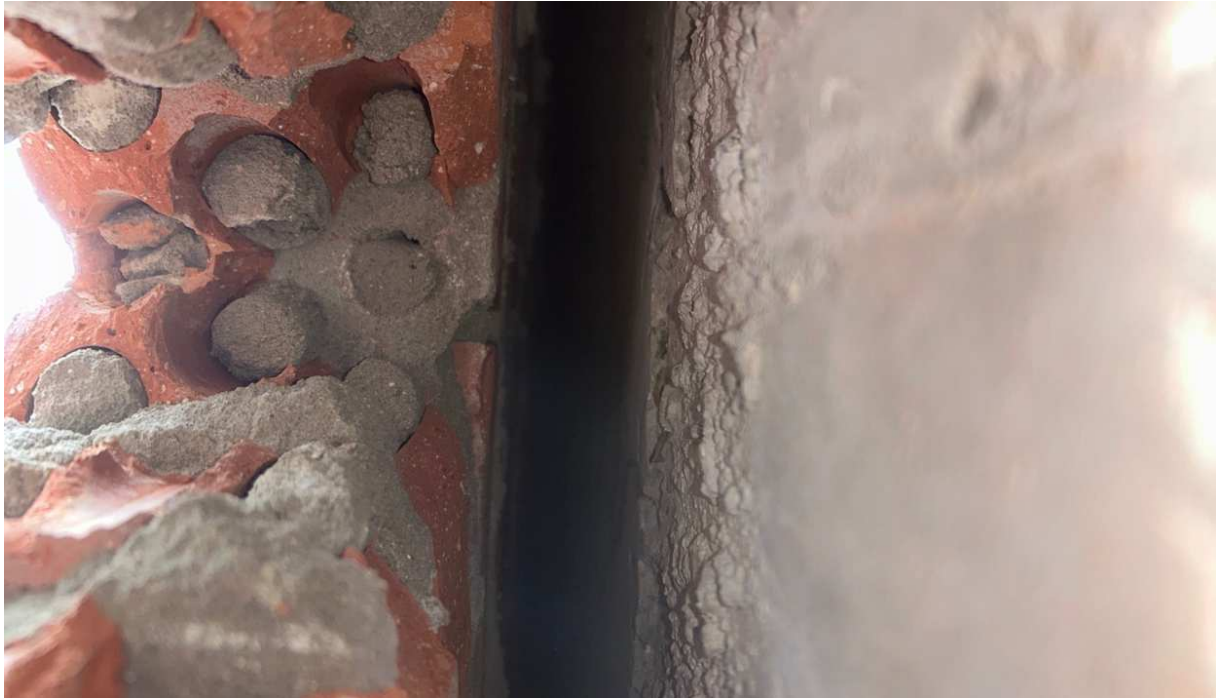
Le mur est constitué d'une maçonnerie de parement en briques perforées de 10.5cm d'épaisseur, d'une lame d'air de 2 à 3cm de largeur et d'un voile béton d'épaisseur supérieur à 15cm.

Cette disposition est conforme au DTU.

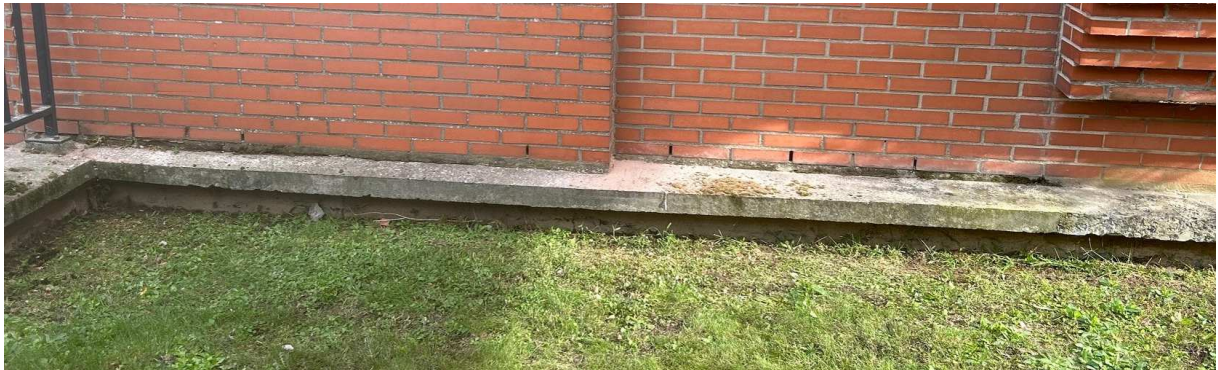
Photo en pied de mur

Sur cette photo on constate que la maçonnerie de parement repose sur un corbeau béton apparent au niveau de la dalle basse du RDC

On est donc dans le cas d'un appui de type A1 ou A2 selon le DTU 20.1

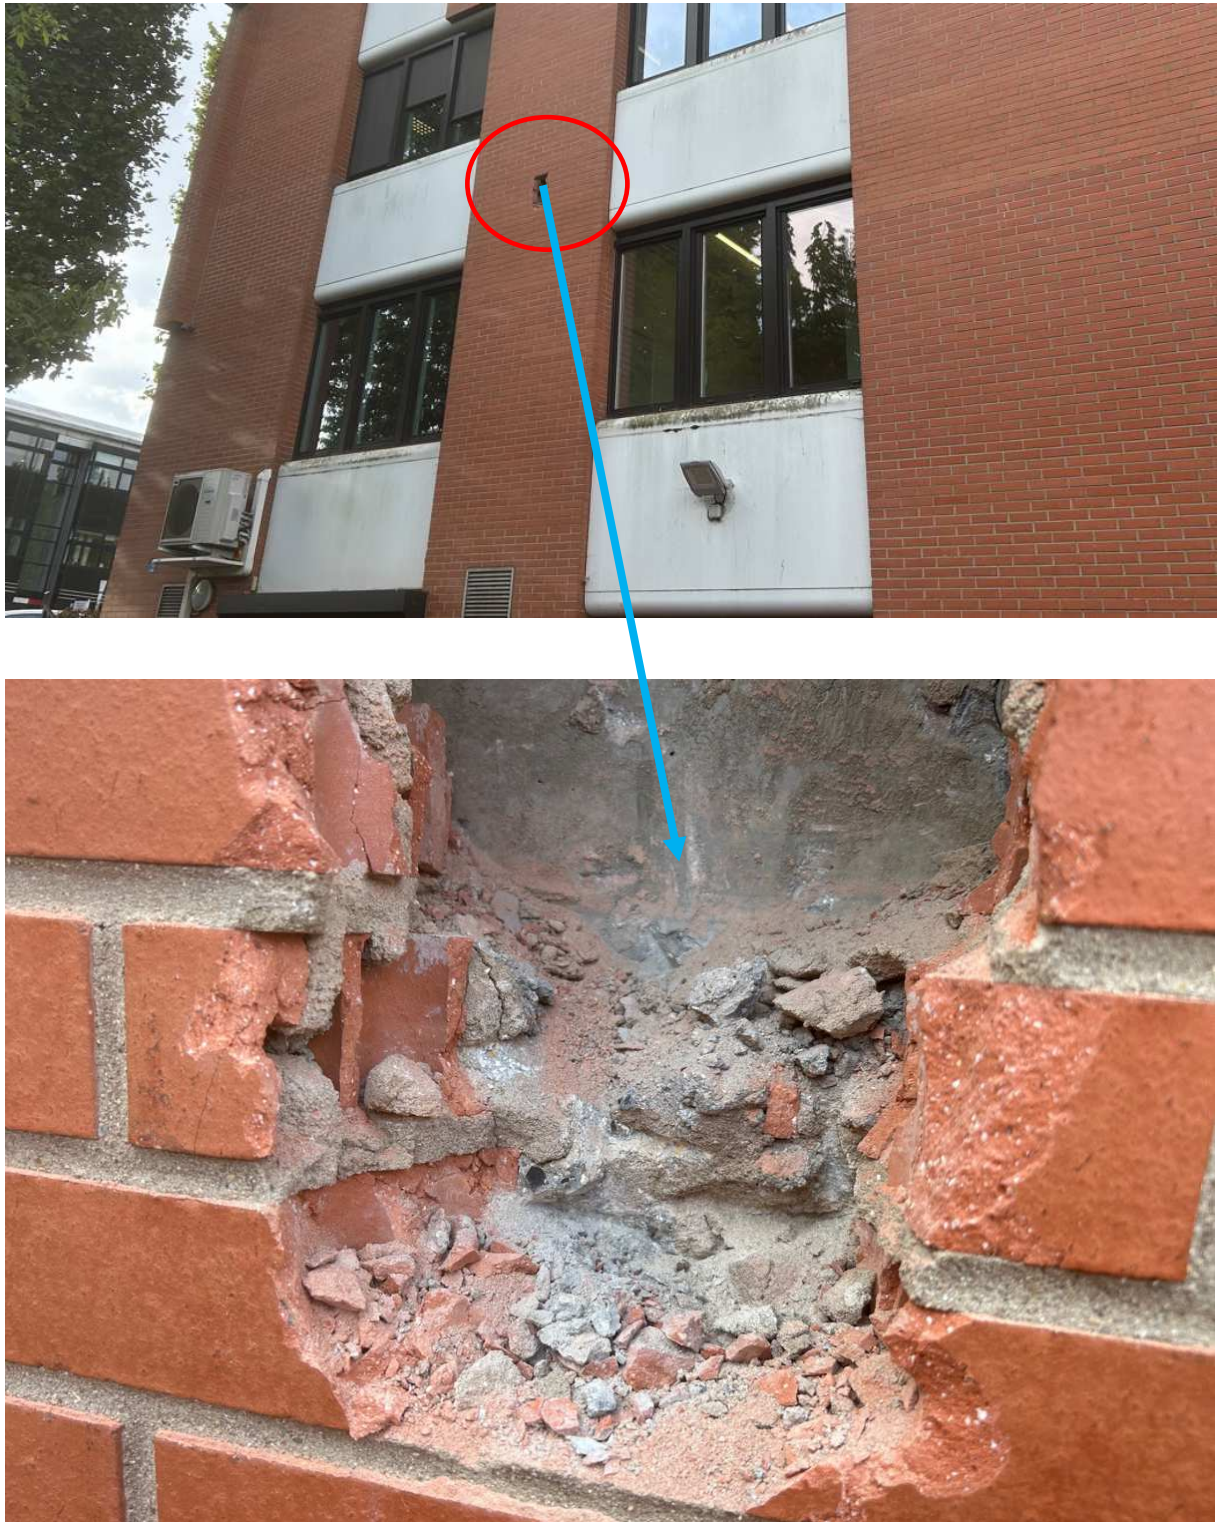
Photo du sondage réalisé au PH RDC de la façade nord.

A noter que l'on peut également retrouver cette disposition en pieds de murs sur certaines façades

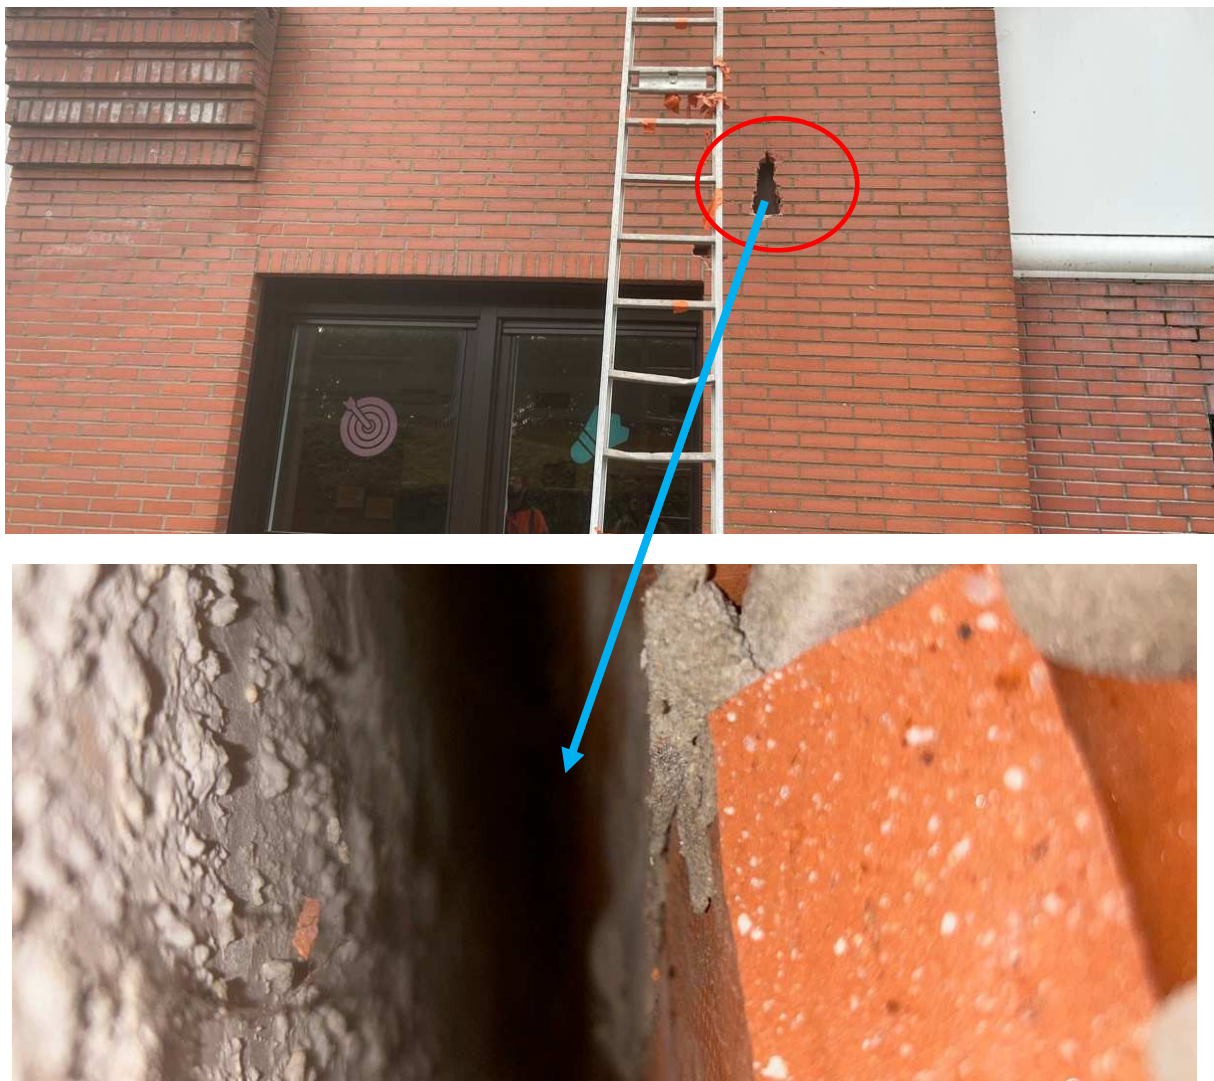
Selon les sondages réalisés le repos des murs de parements briques de la CPAM de Douai est de type A3. Les murs reposent sur des corbeaux béton avec mulots en fonds de coffrage habillant la tranche de dalle.

Photo du sondage réalisé au PH RDJ de la façade ouest

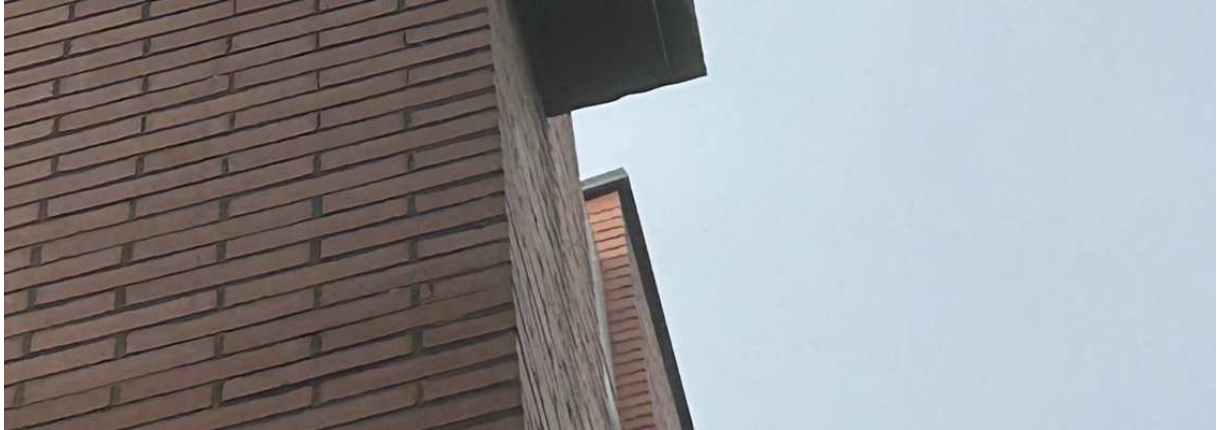
Dans les angles de notre bâtiment, les maçonneries sont harpées

Exemple d'angle avec hachage des briques en retours

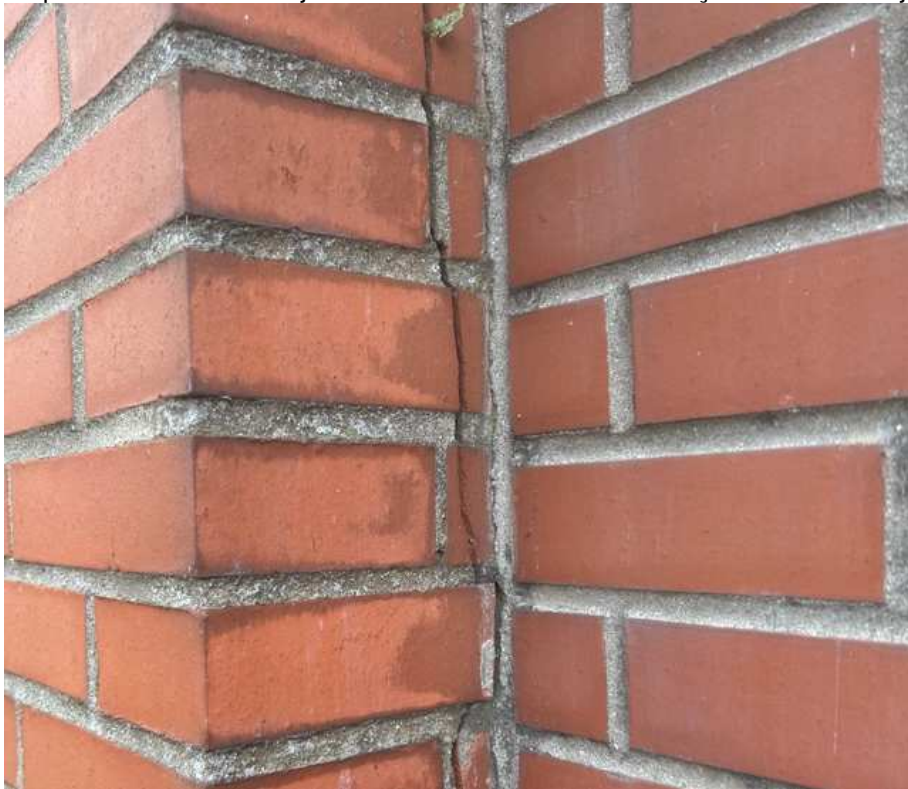
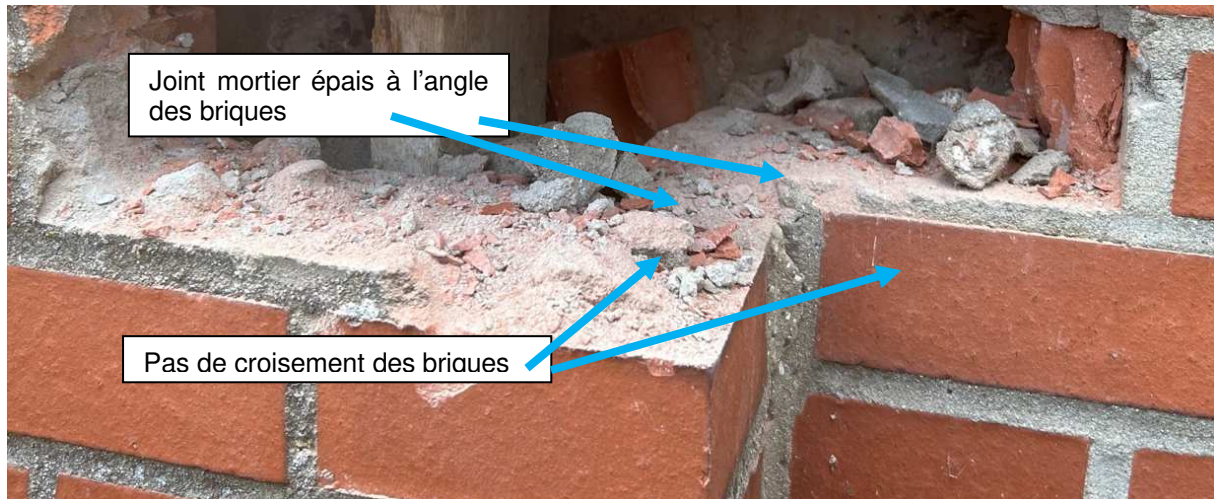
Les façades présentent des décrochés. Au niveau de ces décrochés les maçonneries ne sont pas harpées. En revanche le joint mis en œuvre entre les 2 maçonneries est un joint rigide

Les panneaux sont globalement de faibles longueurs en revanche au niveau des points singuliers des décrochés de façades les dispositions prévues au niveau des raccords de maçonneries, ne permettent pas de s'affranchir des effets de la dialation ce qui peut expliquer une bonne partie des fissures verticales observées dans les tableaux de chaque décroché de façade.

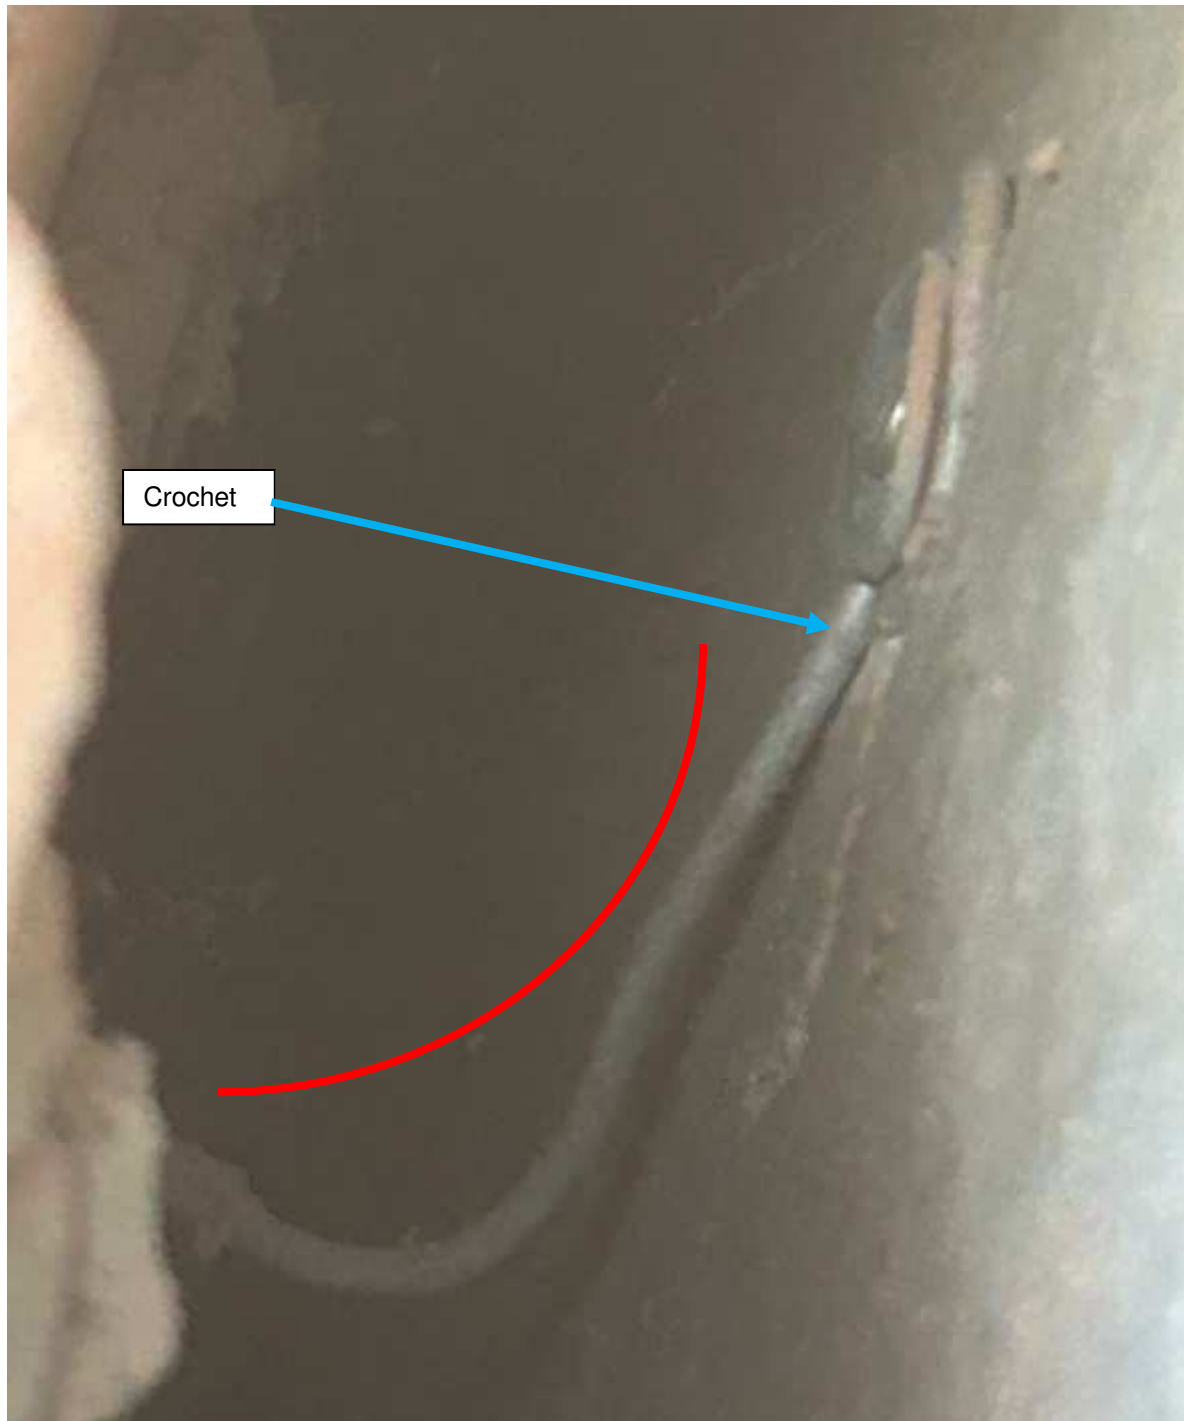
Photo de l'un des sondages réalisé sur lequel nous avons pu observer un crochet de liaison. Le crochet est repis dans un joint de la maçonnerie de parement et il est vissé sur la paroi porteuse en béton. Sur la photo ci-dessus on peut noter que le crochet a été fortement plié avec une forme en équerre.

Comme on peut le constater sur la figure ci-dessus, ces attaches, ne sont pas pliées en équerres. Un tige droite ou présentant une faible excentricité peut reprendre des efforts de traction/compression en revanche une tige pliée en équerre, ne présente pas une inertie suffisante pour reprendre ces efforts car elle est obligée de travailler en flexion au niveau de la pate de fixation dans le mur béton.

Les crochets de liaisons ne sont donc pas en quantité suffisante et en plus de cela ils sont mis en œuvre d'une manière les rendant inefficace.

Les maçonneries de parements sont sollicitées par des efforts latéraux liées aux suppressions/dépressions dues au vent ainsi qu'aux efforts latéraux liés aux imperfections géométriques. Les défauts de liaisons entre les murs porteurs et les maçonneries de parements, entraînent une flexion et des déplacements anormalement élevés des panneaux de maçonneries conduisant aux fissurations verticales observées dans les angles de maçonneries.

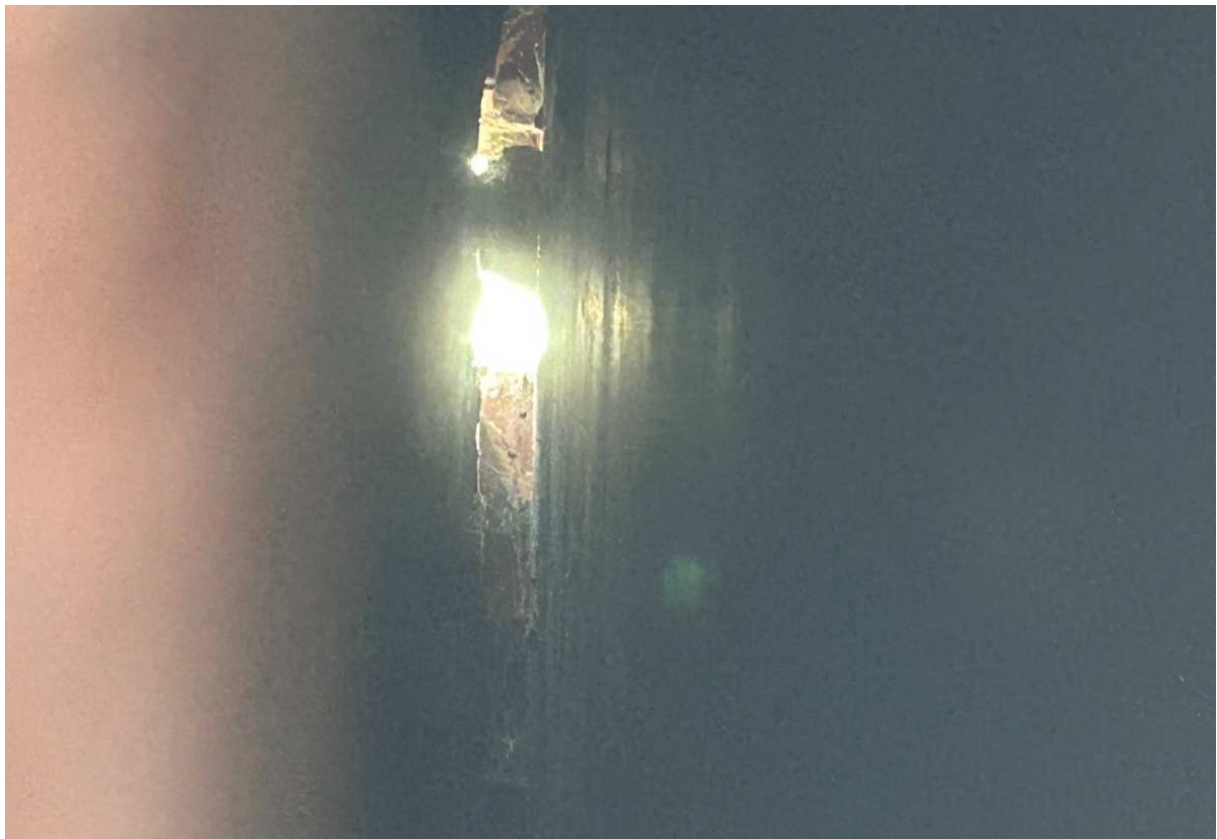
Au niveau des sondages, nous avons pu globalement observer le vide entre les parois sur un périmètre d'environ 1m autour du trou, soit une surface d'au moins 4m<sup>2</sup>.

Pour chaque sondage réalisé, nous n'avons pas observé plus qu'un seul crochet.

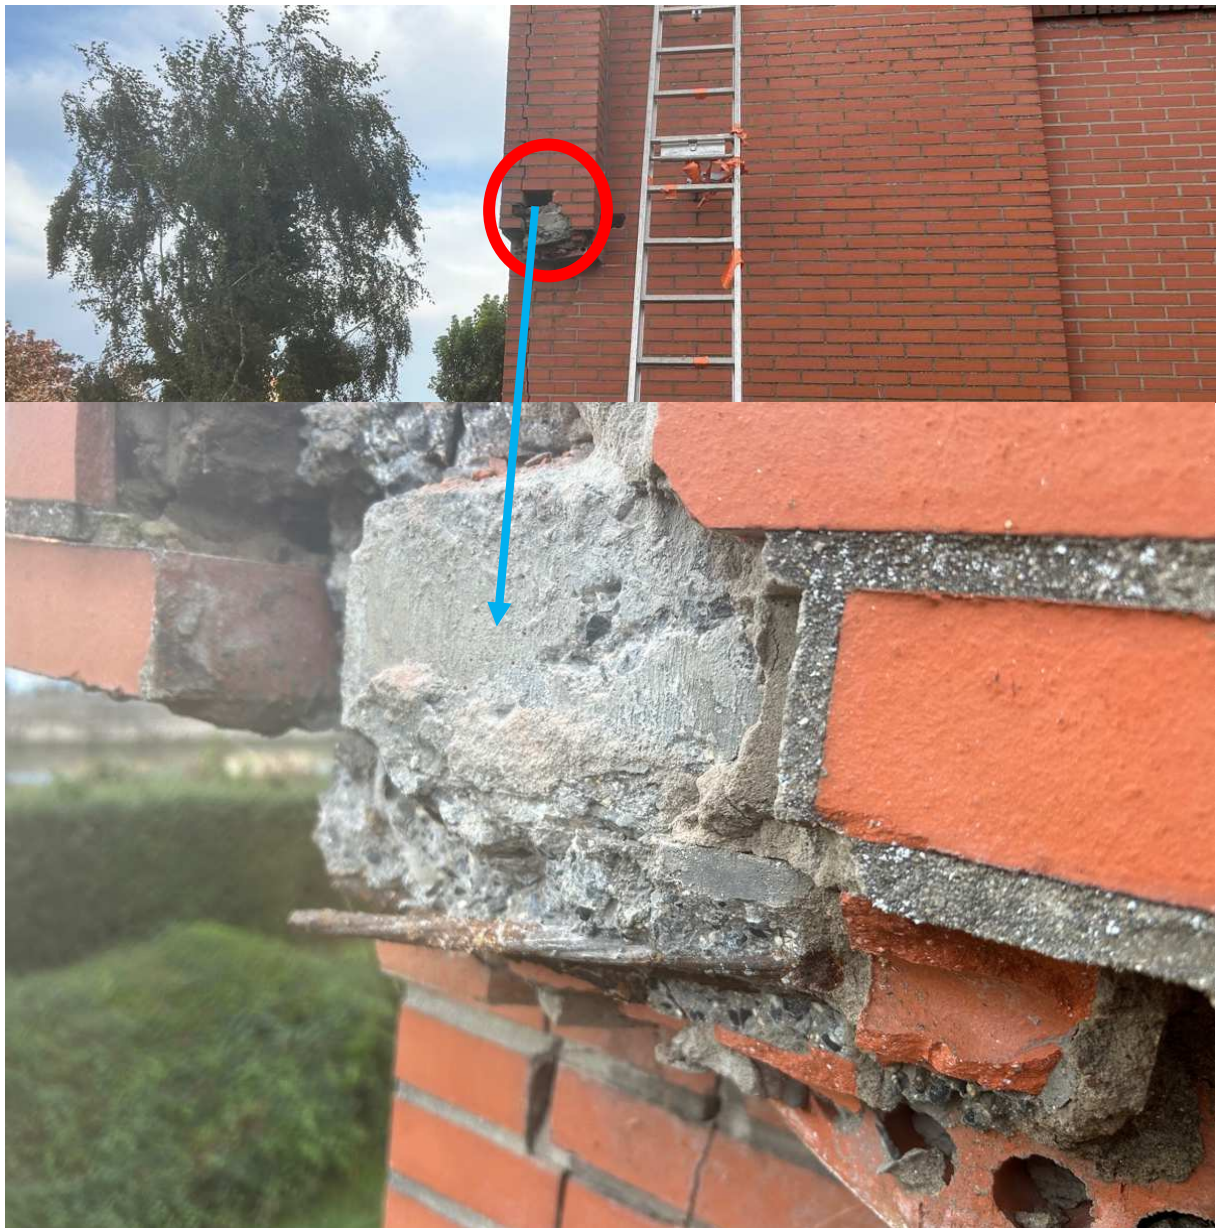
Sur les photos ci-dessus, le débord de la maçonnerie de parement est repris par un corbeau béton.

Sur cette dernière photo on peut constater un ouvrage béton de faible dimension avec des armatures à priori mal positionnées car présentent à l'interface maçonnerie béton. La tranche de ces corbeaux est habillée par des mulots maçonnés en fonds de coffrage. Nous notons l'absence de crochets de liaisons entre les mulots maçonnés et le béton des corbeaux

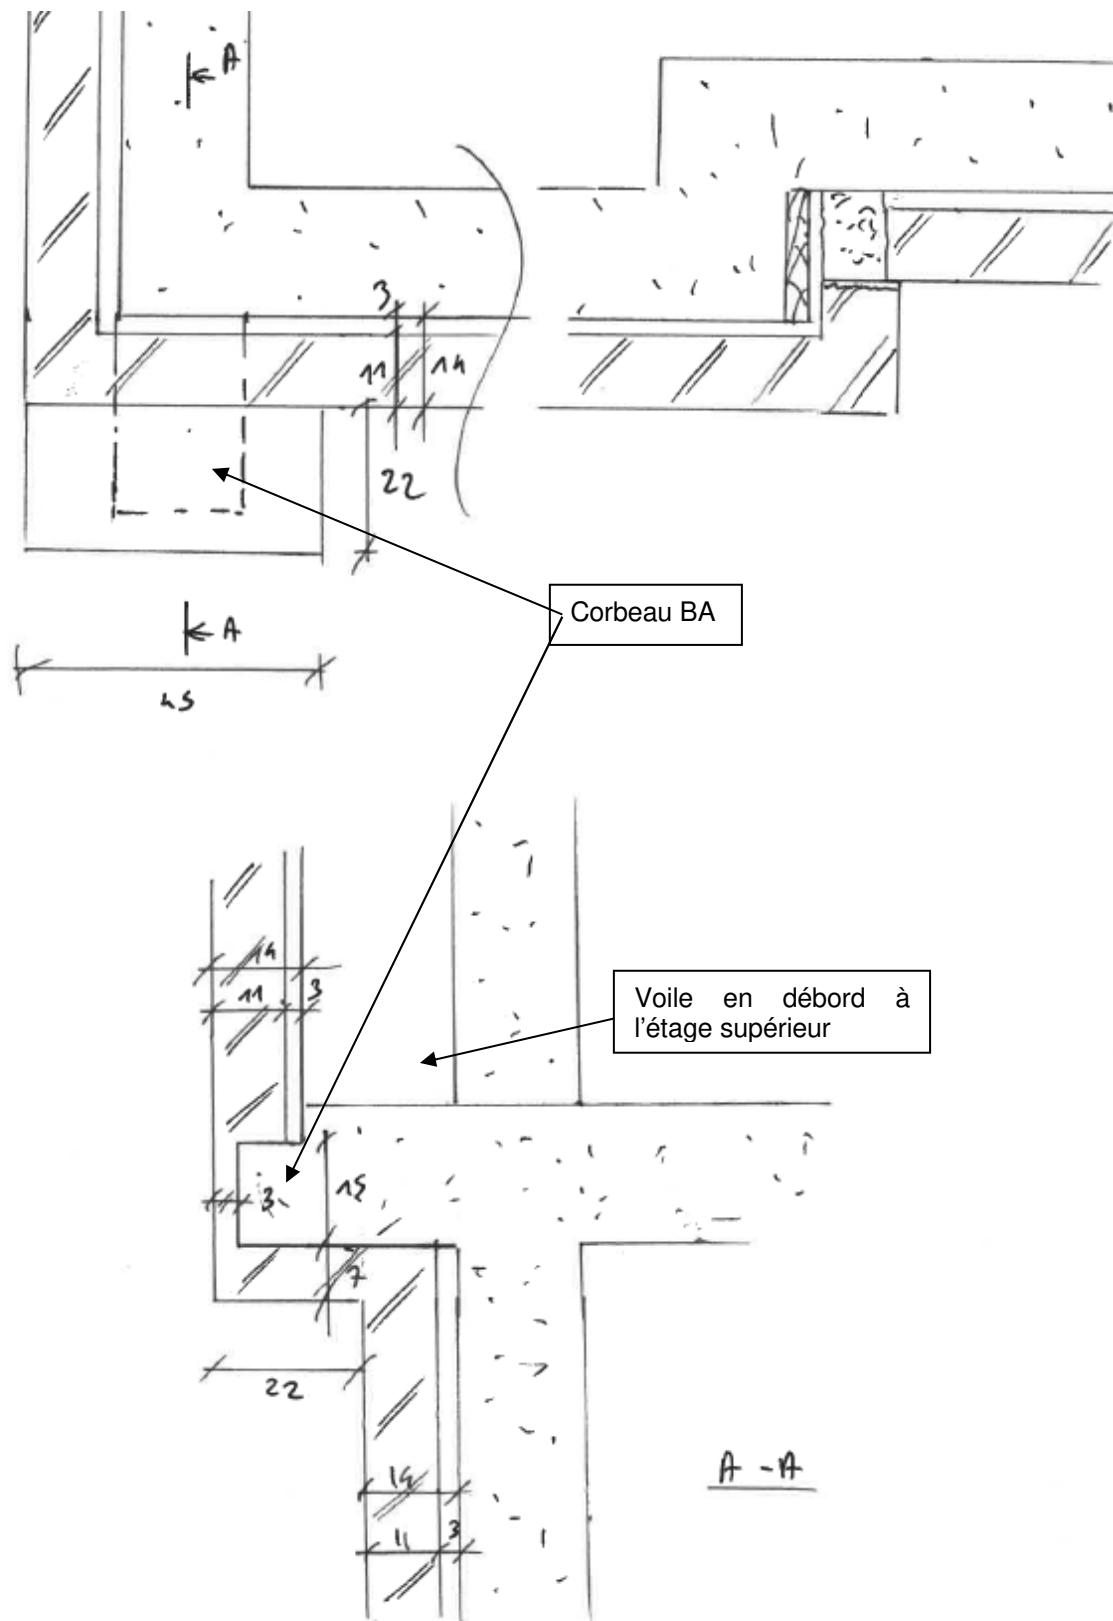
Shéma résumant les relevés réalisé :

La maçonnerie habillant la tranche des corbeaux est maintenue uniquement par l'adhérence béton maçonnerie.

Les armatures apparentes de corbeaux sous l'action de la corrosion peuvent gonfler et entraîner le décollement du parement.

Des infiltrations derrière le parement peuvent entraîner l'accumulation d'eau à l'interface maçonnerie/béton et provoquer sont décollement sous l'action du gel.

L'absence de crochets entre la maçonnerie en fond de coffrage et le béton de corbeau, ne permet pas de retenir la maçonnerie.

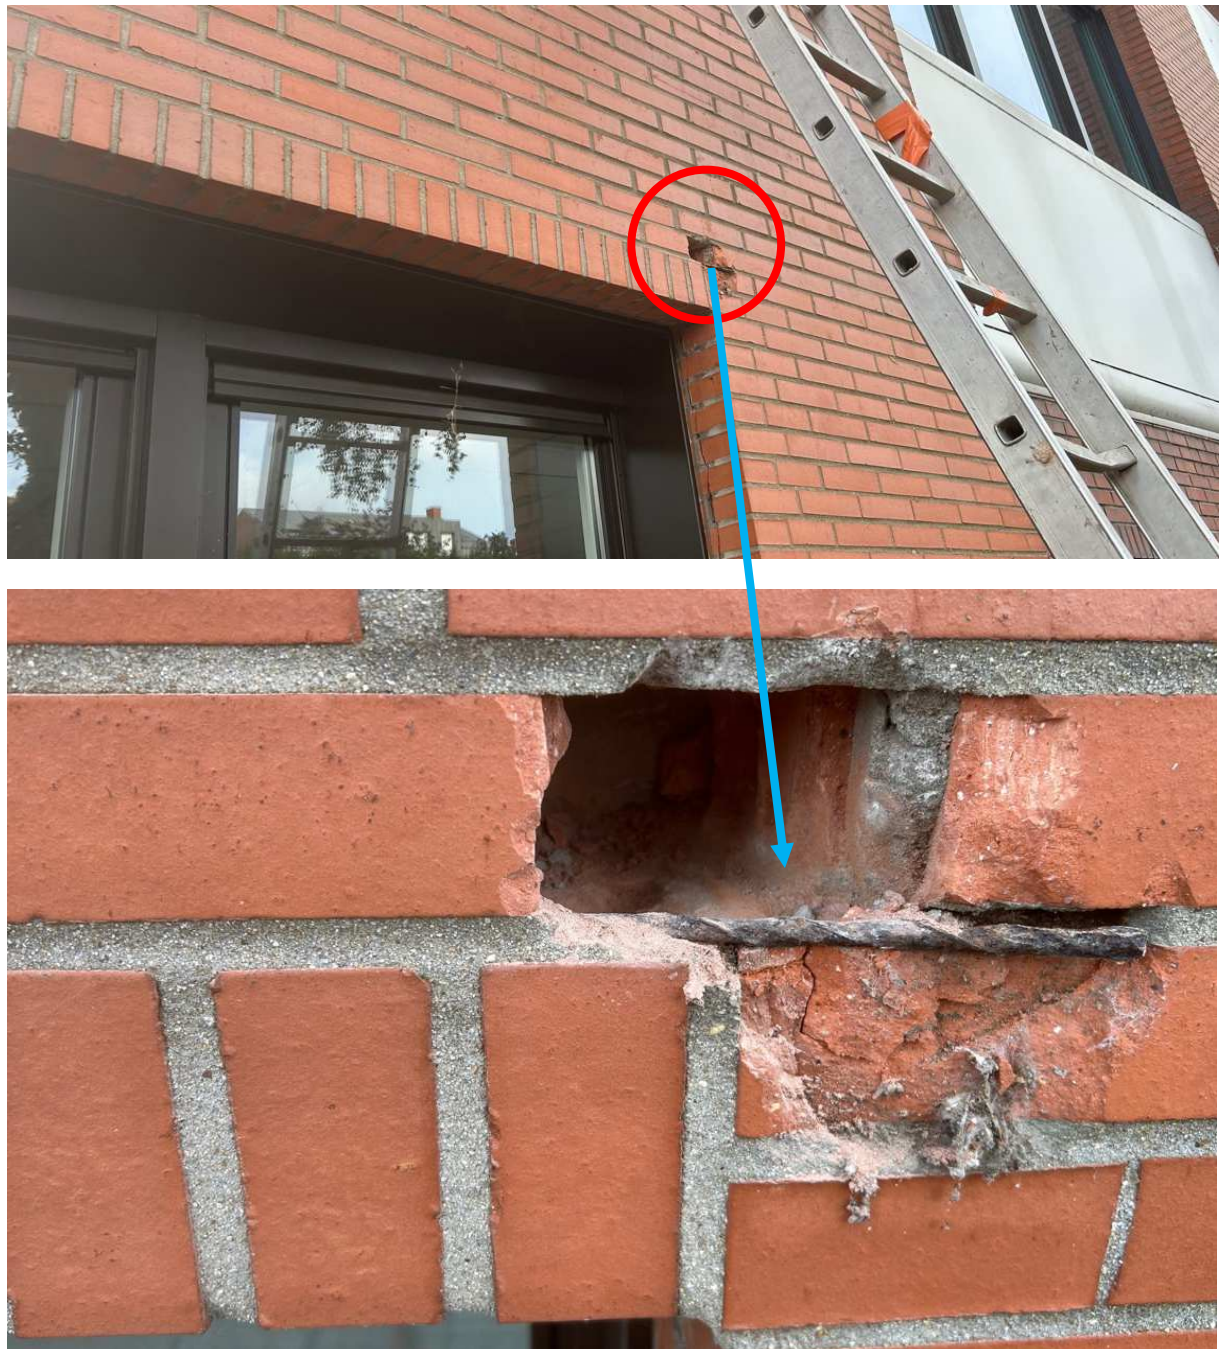
Le sondage réalisé au niveau d'une baie a montré l'absence de console support de maçonnerie. En revanche, nous avons pu identifier la présence d'une armature dans les joints de maçonneries venant s'ancrer latéralement dans la maçonnerie de parement.

Cela indique que la maçonnerie a un fonctionnement en voûte de décharge et que l'acier relevé correspond au tirant inférieur reprenant les poussées en pieds de voûte. Cette disposition, bien que possible dans la littérature sur la maçonnerie, n'est pas visée par le DTU 20.1.

De plus, l'armature employée, présente des traces de corrosions ayant entraîné l'éclatement du parement maçonné

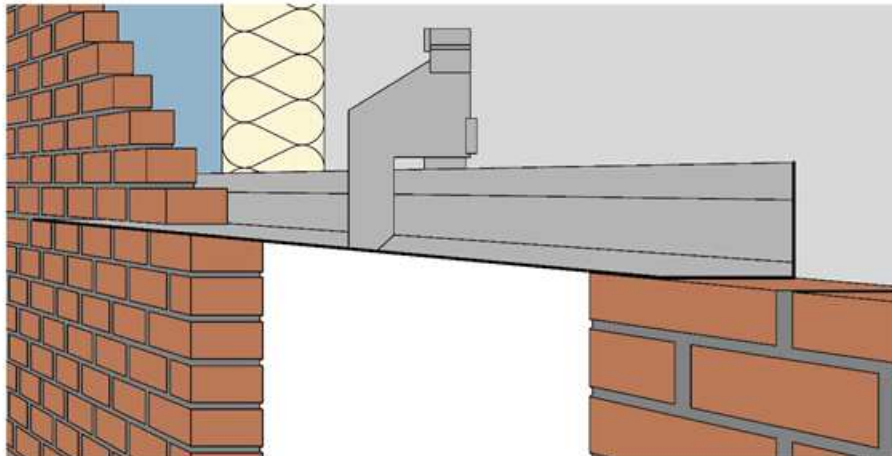
A noter que d'autres linteaux sont concernés par ces désordres traduisant un système constructif non pérenne

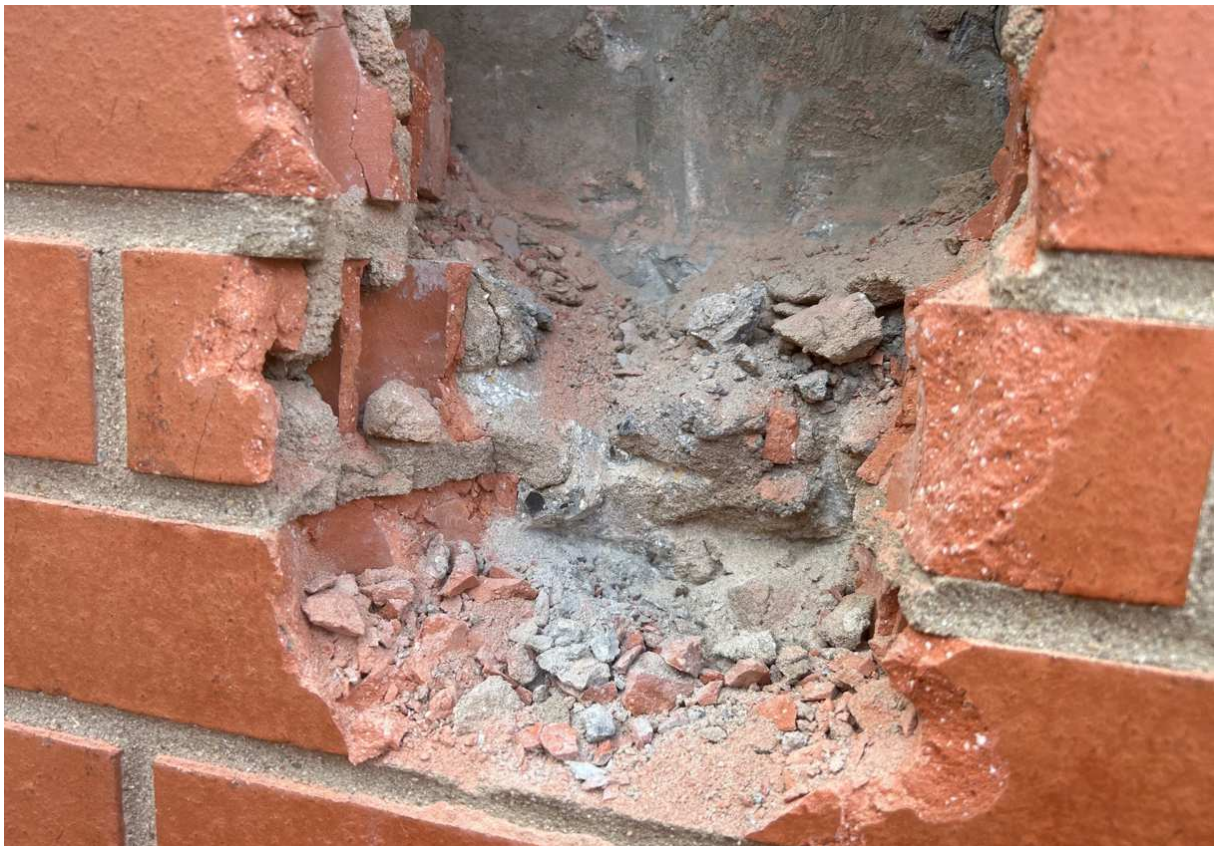
Le sondage sur le corbeau intermédiaire montre l'absence de profil rejet d'eau.

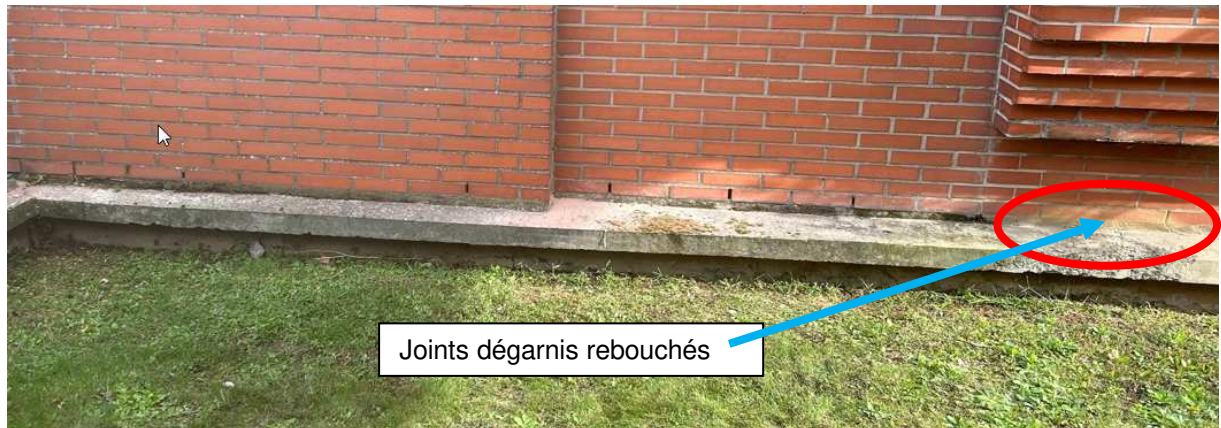
La photo ci-dessus montre la présence de joint dégnis en pieds de murs permettant à l'eau de sévacuer. Certain de ces joints ont été rebouchés.

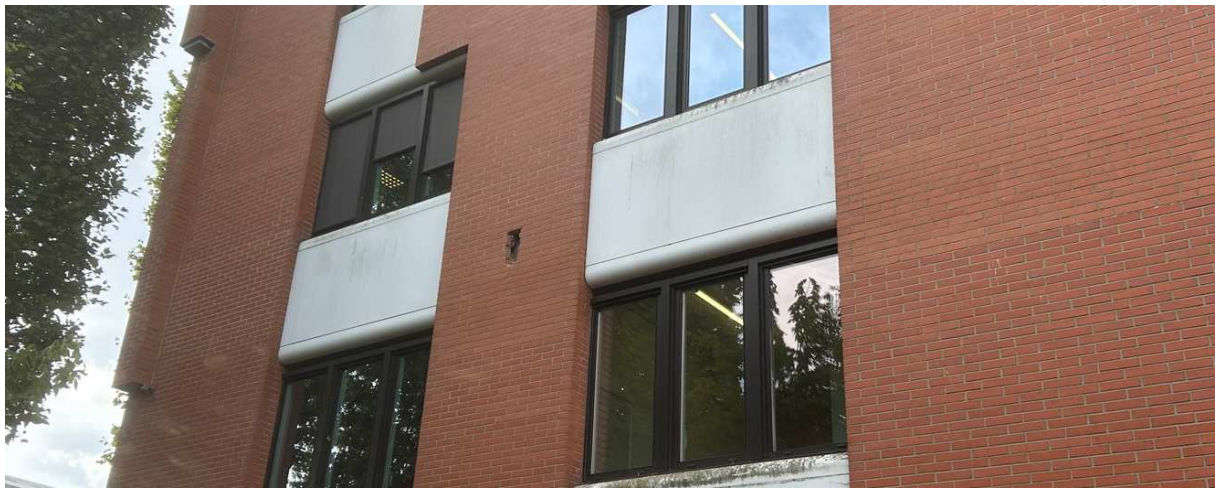
Absence de joints dégnis au dessus des corbeaux intermédiaires

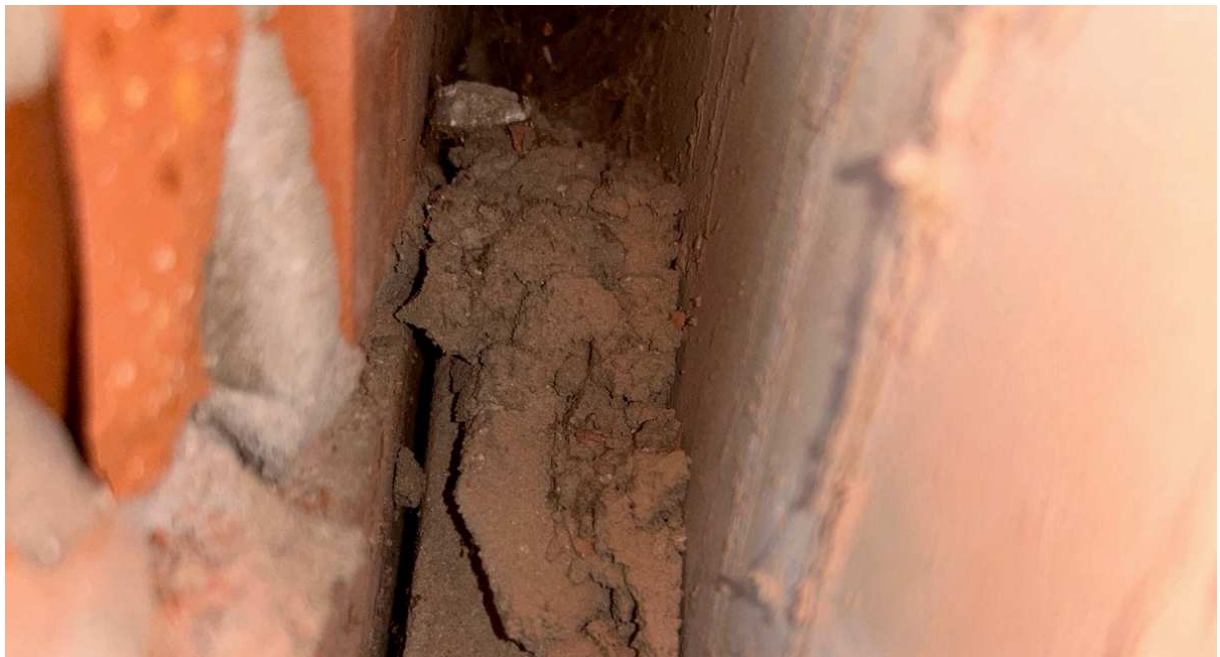
Présence de mortier obstruant la lame d'air

Toutes ces observations montre que l'eau passant au travers de la maçonnerie de parement pourra difficilement s'évacuée. Cela peut engendree des infiltrations dans le bâtiment. Cela peut également engendrer l'accumulation d'eau à l'interface maçonnerie/béton et provoquer sont décollement sous l'action du gel.

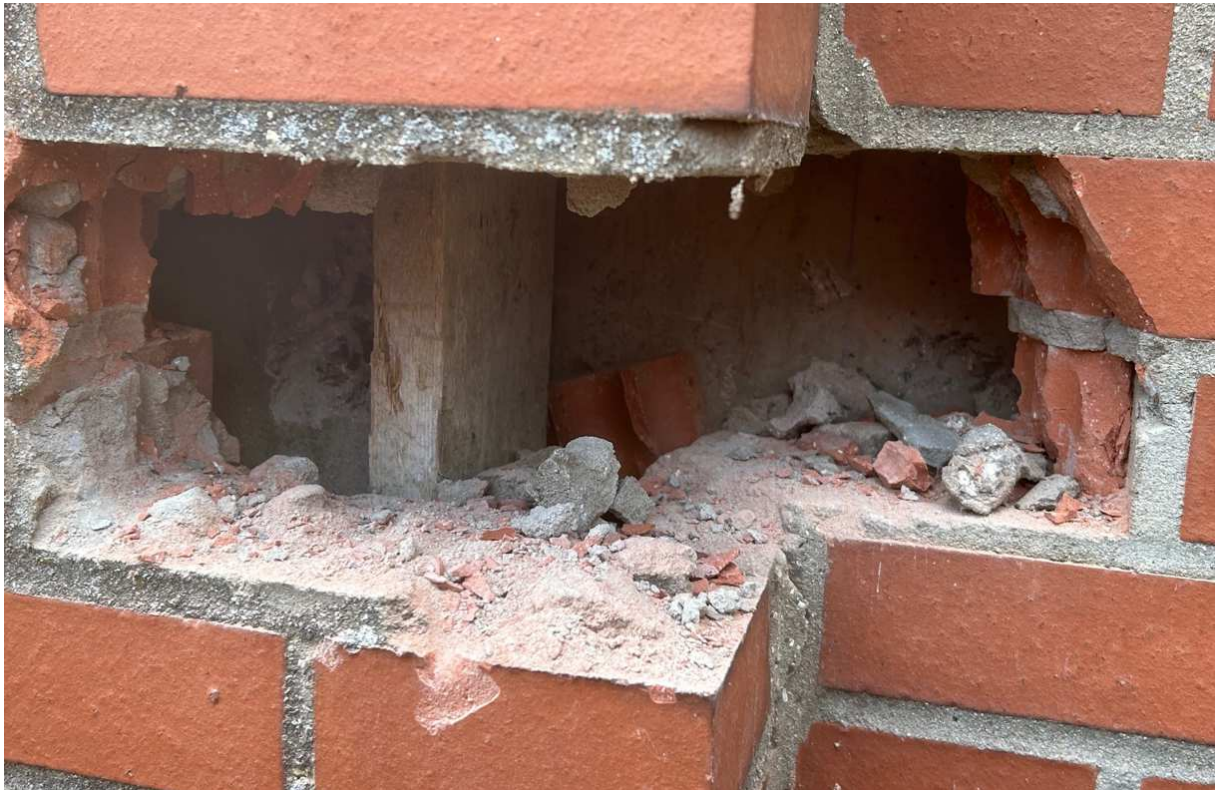
Planche de coffrage laissée dans la lame d'air

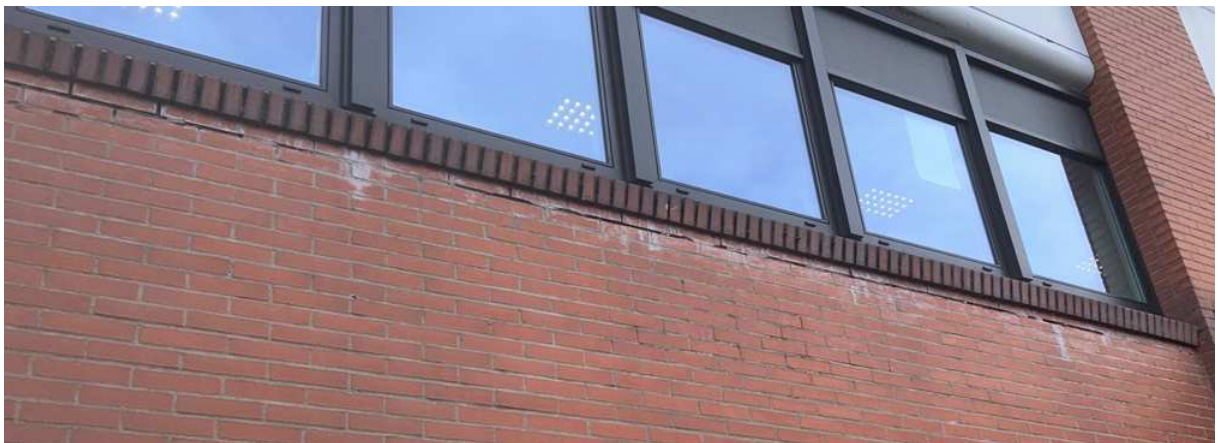
Joints dégradés sous les appuis de baies traduisant un manque d'étanchéité des appuis

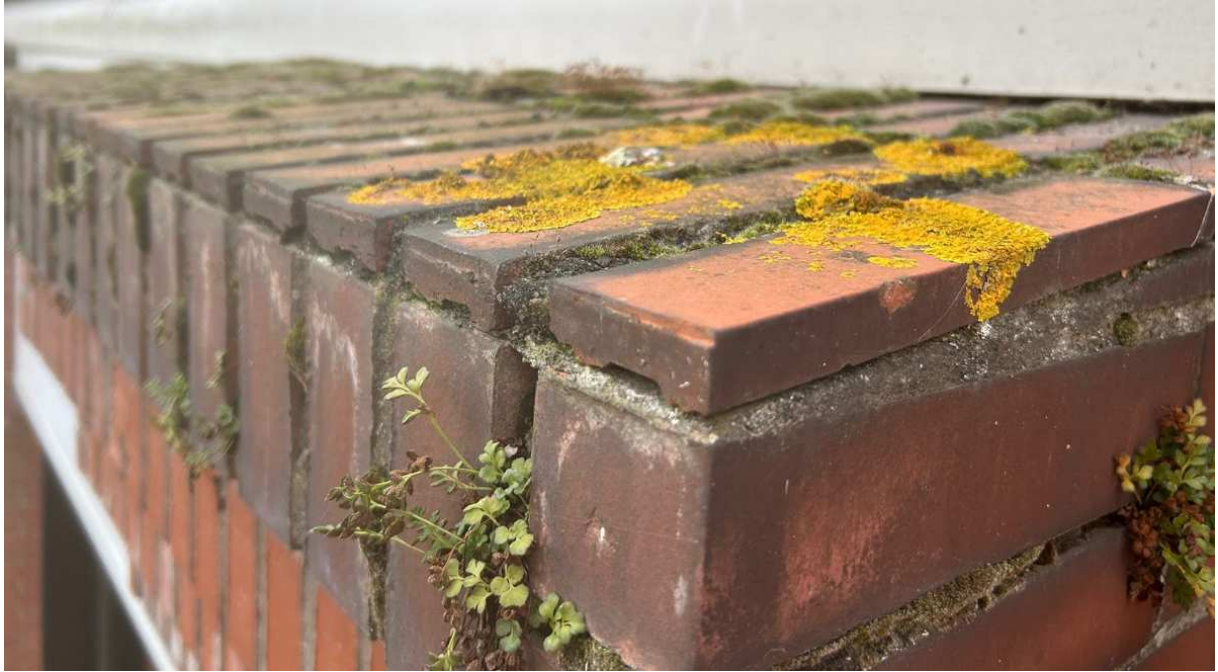
Jardinières comblées avec mise en place de briquettes Cette disposition n'est pas étanche comme en témoigne la mousse et la végétation constatée dans les joints
