Références : A33B250L/001-2/CPAM (Façades)/AMI\_TRAV/DJM  
Date d'édition : 14/04/2025  
Contrat N° : A33-B-2025-002T/0

## RAPPORT DE REPERAGE DES MATERIAUX ET PRODUITS CONTENANT DE L'AMIANTE AVANT REALISATION DE TRAVAUX DANS UN IMMEUBLE BATI

Dénomination du bâtiment : CPAM (Façades)  
Fonction principale du bâtiment : Administration  
Date du Permis de Construire : non communiqué

Rapport N° : A33B250L/001-2/CPAM  
(Façades)/AMI\_TRAV/DJM

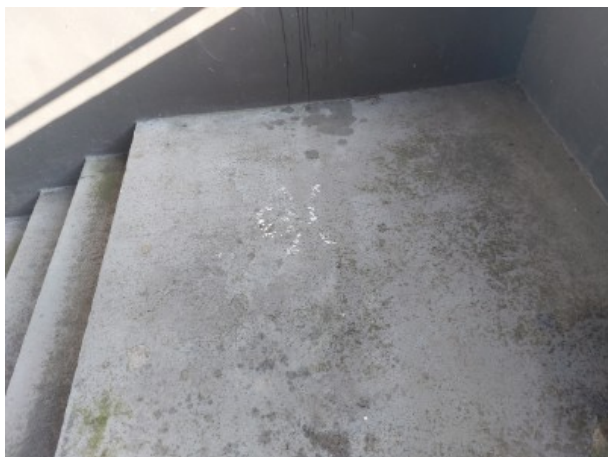
Extérieur / BATIMENT 2 / Façade 4 / Cage escalier / Peinture au sol [ Prélèvement n°7]

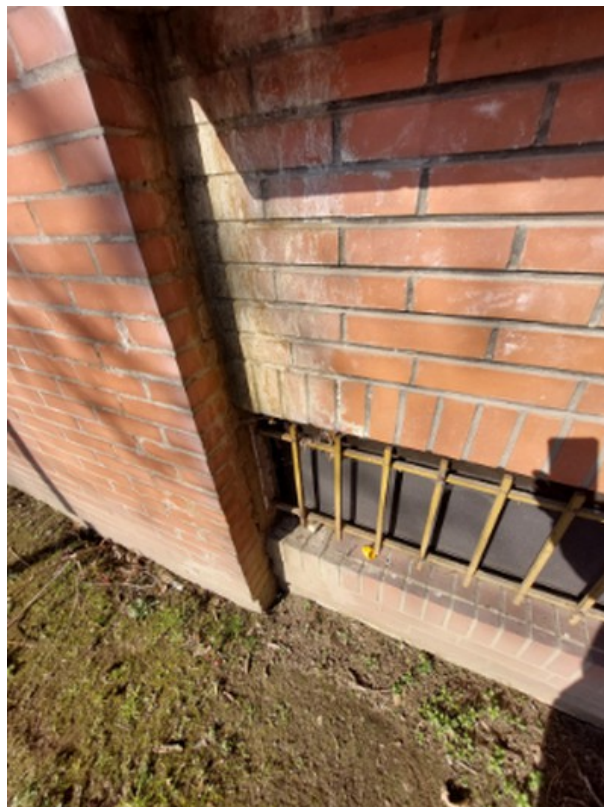
Extérieur / BATIMENT 2 / Façade 1 / Joint d'assemblage briques [ Prélèvement n°17]

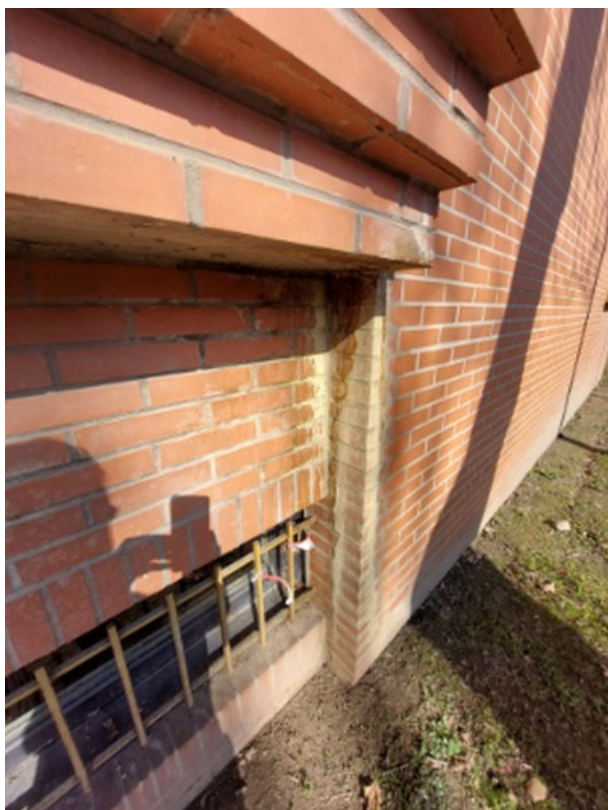
Extérieur / BATIMENT 2 / Façade 1 / Joint d'assemblage  
briques [ Prélèvement n°18]

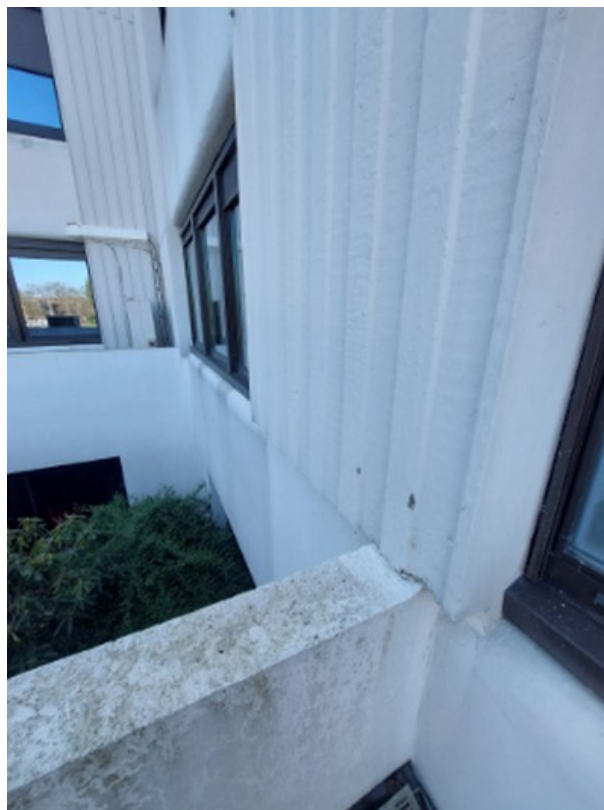
Extérieur / BATIMENT 2 / Façade 5 / Enduit ciment+peinture

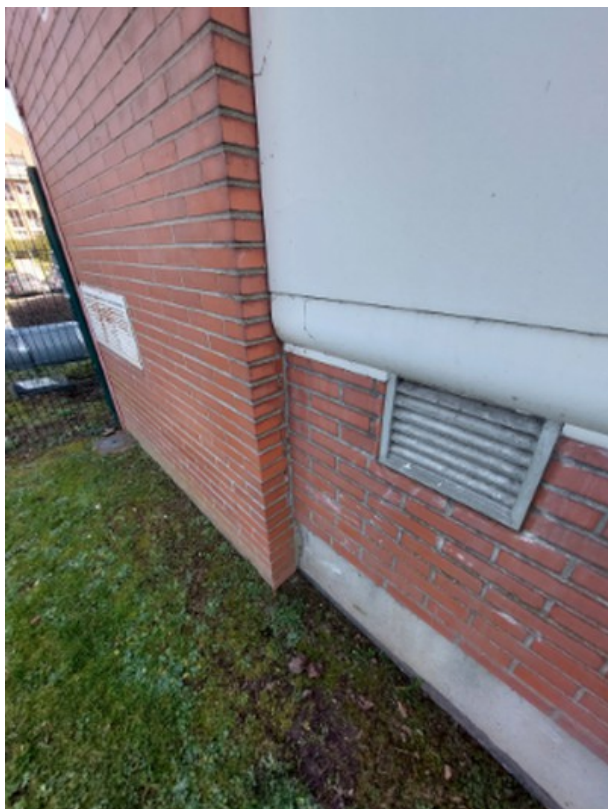
Extérieur / BATIMENT 2 / Façade 3 / Joint d'assemblage  
briques [ Prélèvement n°14]

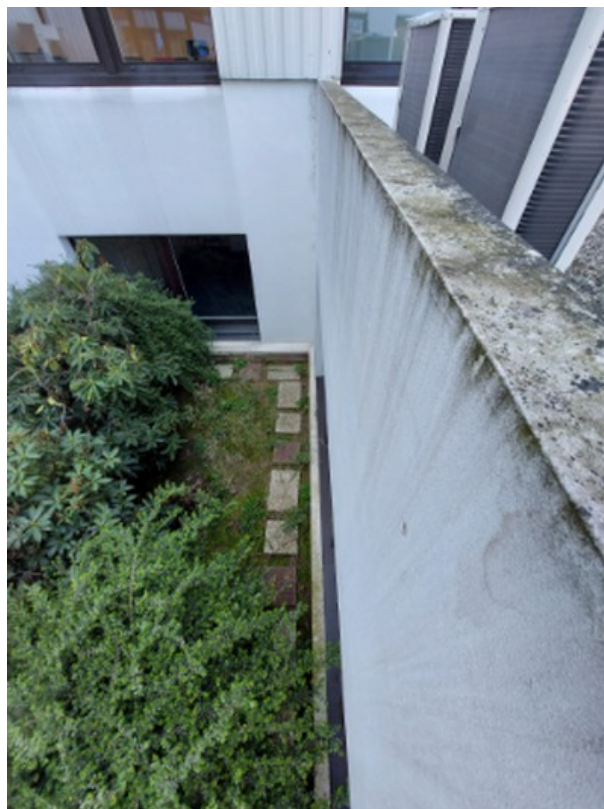
| Composants de la construction | Partie des composants à sonder | Localisation | Prélèvement | | Présence d'amiante | | Justificatif |
|---|---|---|---|---|---|---|---|
| | | Extérieur / BATIMENT 2/Façade 8/Enduit projeté+peinture | | X | X | | Document : cf P69 rapport A33B250L-001 |

Extérieur / BATIMENT 2 / Façade 8 / Enduit projeté+peinture

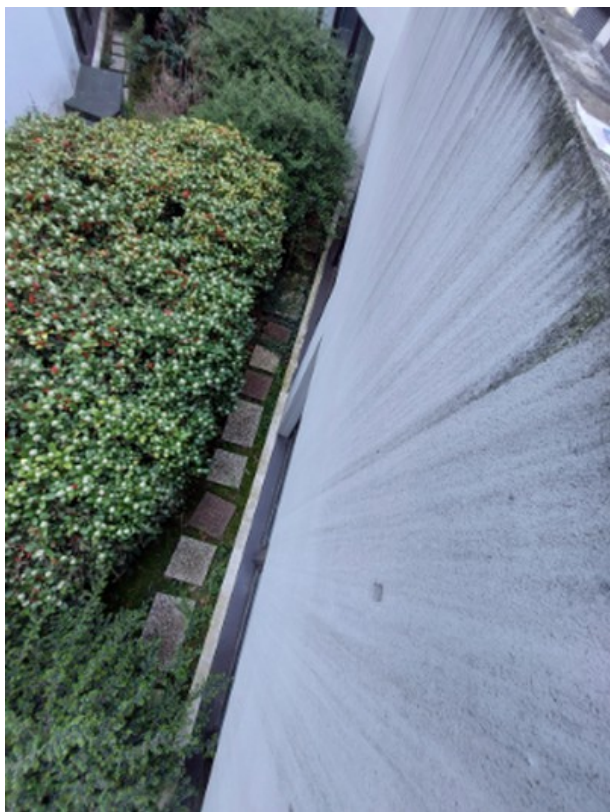
| Composants de la construction | Partie des composants à sonder | Localisation | Prélèvement | | Présence d'amiante | | Justificatif |
|---|---|---|---|---|---|---|---|
| | | Extérieur / BATIMENT 2/Façade 8/Enduit projeté+peinture | | X | X | | Document : cf P70 rapport A33B250L-001 |

**a**  
Extérieur / BATIMENT 2 / Façade 8 / Enduit projeté+peinture

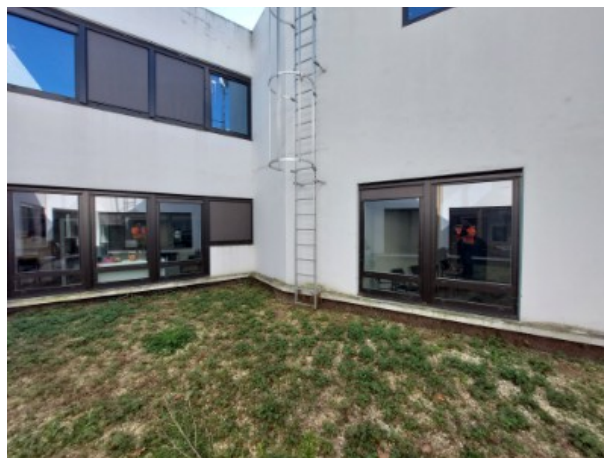
| Composants de la construction | Partie des composants à sonder | Localisation | Prélèvement | | Présence d'amiante | | Justificatif |
|---|---|---|---|---|---|---|---|
| | | Extérieur / BATIMENT 1/Façades 5-6-7-8/Enduit projeté+peinture | | X | X | | Document : cf P32 rapport A33B250L-001 |

**a**  
Extérieur / BATIMENT 1 / Façades 5-6-7-8 / Enduit projeté+peinture

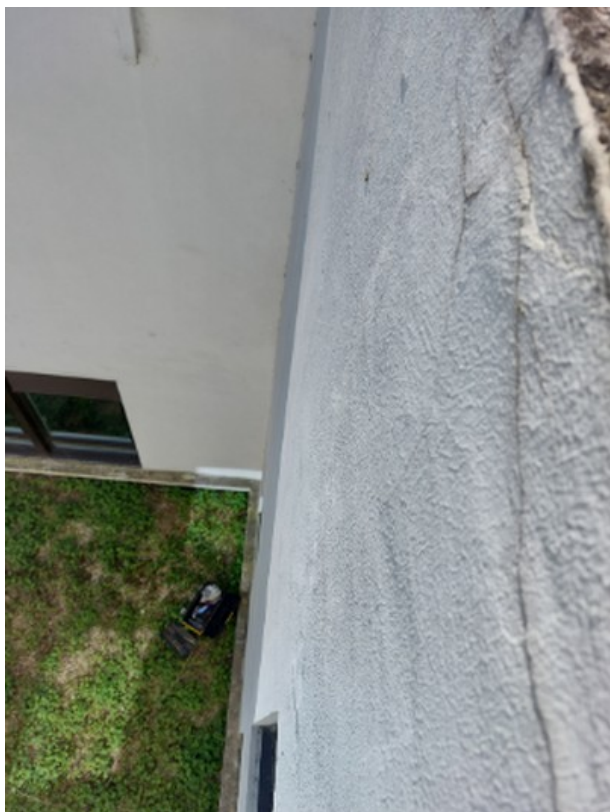
| Composants de la construction | Partie des composants à sonder | Localisation | Prélèvement | | Présence d'amiante | | Justificatif |
|---|---|---|---|---|---|---|---|
| | | Extérieur / BATIMENT 1/Façades 5-6-7-8/Enduit projeté+peinture | | X | X | | Document : cf P58 rapport A33B250L-001 |

**a**  
Extérieur / BATIMENT 1 / Façades 5-6-7-8 / Enduit projeté+peinture

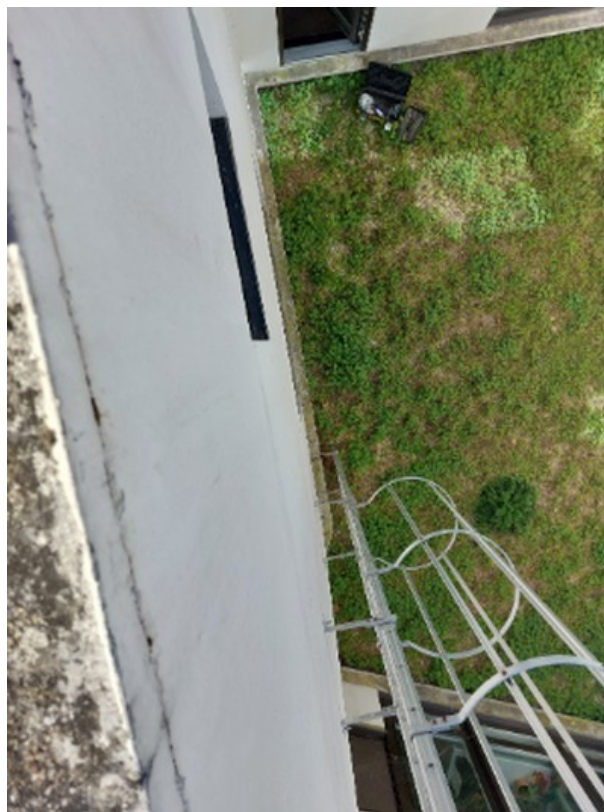
| Composants de la construction | Partie des composants à sonder | Localisation | Prélèvement | | Présence d'amiante | | Justificatif |
|---|---|---|---|---|---|---|---|
| | | Extérieur / BATIMENT 1/Façades 5-6-7-8/Enduit projeté+peinture | | X | X | | Document : cf P59 rapport A33B250L-001 |

**a**  
Extérieur / BATIMENT 1 / Façades 5-6-7-8 / Enduit projeté+peinture

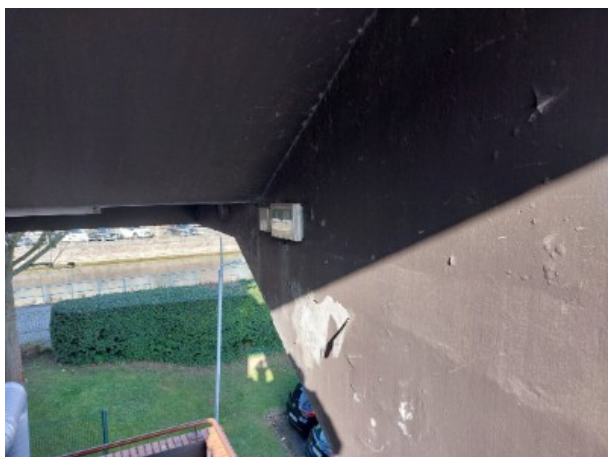
Extérieur / BATIMENT 2 / Façade 4 / Cage escalier / Enduit projeté+peinture [ Prélèvement n°5]

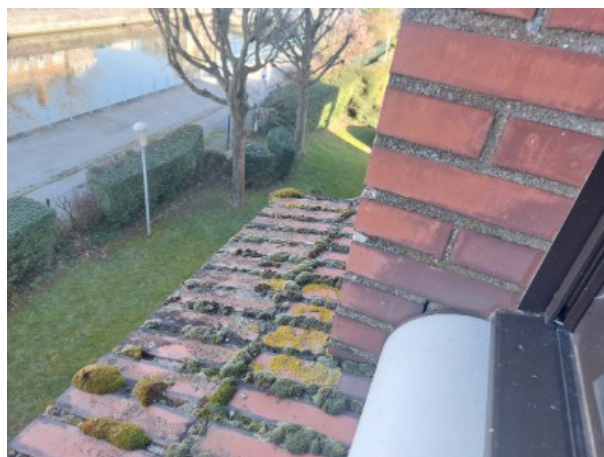
Extérieur / BATIMENT 2 / Façade 3 / Joint d'assemblage briques [ Prélèvement n°1]

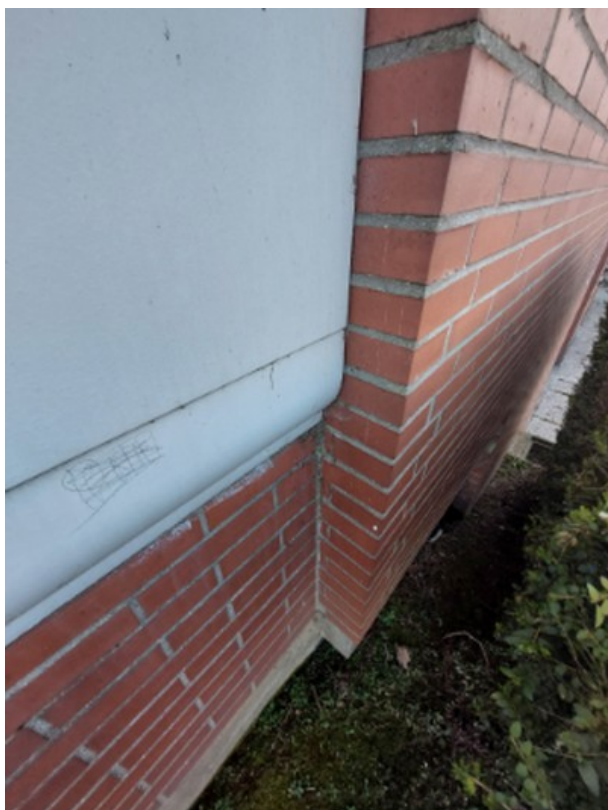
Extérieur / BATIMENT 2 / Façade 3 / Joint d'assemblage briques [ Prélèvement n°15]

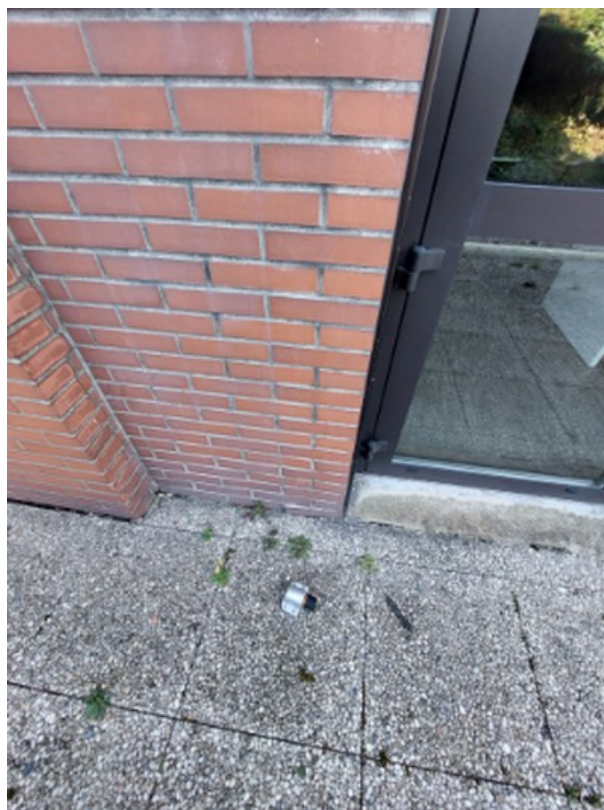
Extérieur / BATIMENT 2 / Façade 3 / Joint d'assemblage briques [ Prélèvement n°16]

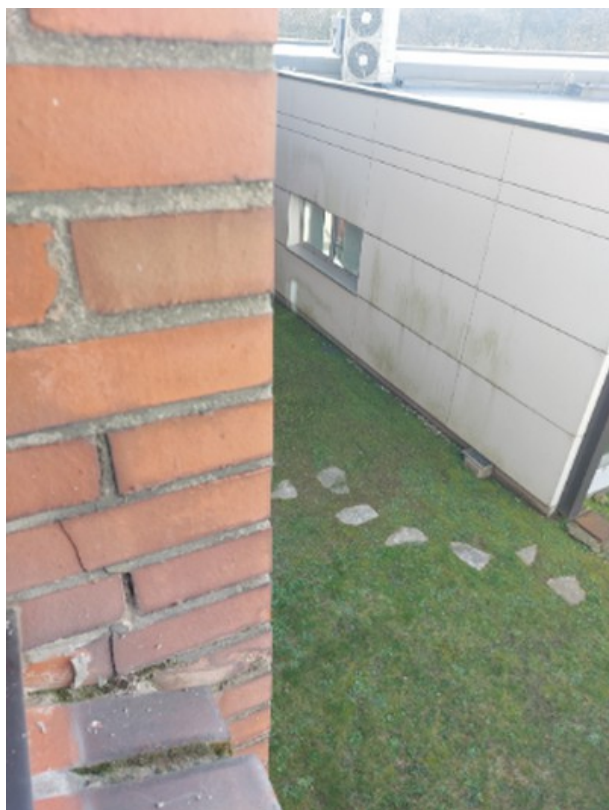
Extérieur / BATIMENT 2 / Façade 2 / Joint d'assemblage  
briques [ Prélèvement n°2]

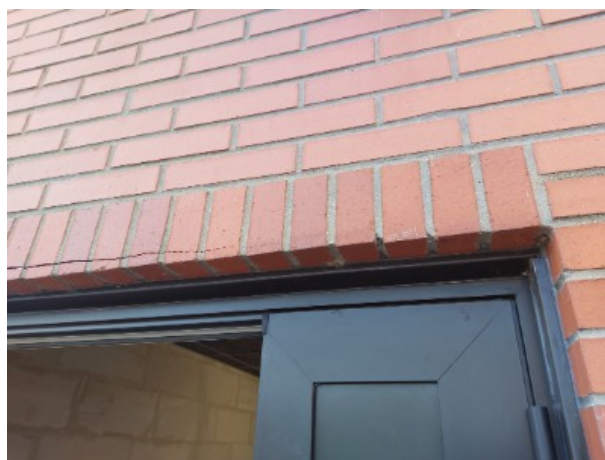
Extérieur / BATIMENT 2 / Façade 4 / Joint d'assemblage  
briques [ Prélèvement n°8]

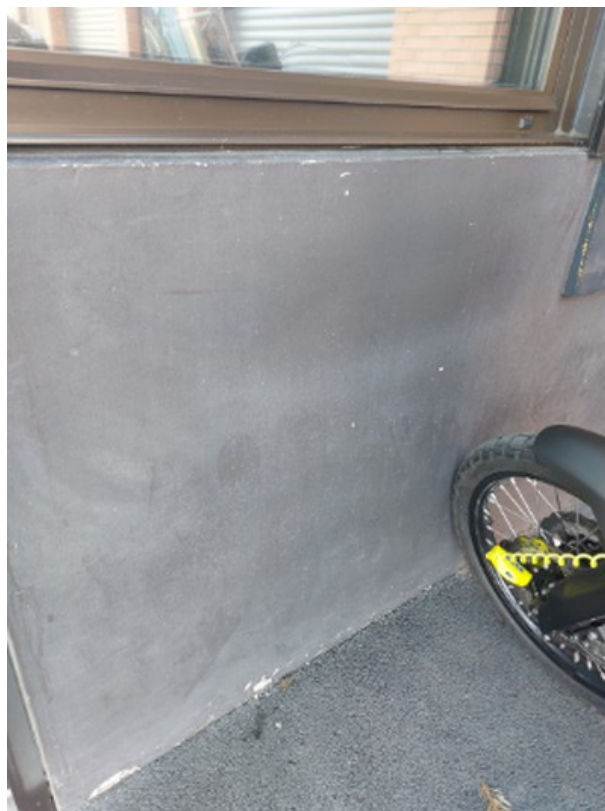
| Composants de la construction | Partie des composants à sonder | Localisation | Prélèvement | | Présence d'amiante | | Justificatif |
|---|---|---|---|---|---|---|---|
| | | Extérieur / BATIMENT 2/Façade 4/Enduit projeté+peinture | X | | X | | par analyse du prélèvement n°10 |

Extérieur / BATIMENT 2 / Façade 4 / Enduit projeté+peinture  
[ Prélèvement n°10]

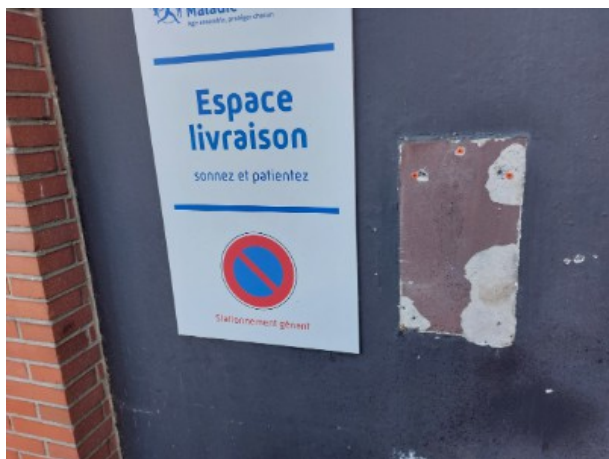
| Composants de la construction | Partie des composants à sonder | Localisation | Prélèvement | | Présence d'amiante | | Justificatif |
|---|---|---|---|---|---|---|---|
| | | Extérieur / BATIMENT 2/Façade 4/Enduit projeté+peinture | X | | X | | par analyse du prélèvement n°9 |

Extérieur / BATIMENT 2 / Façade 4 / Enduit projeté+peinture  
[ Prélèvement n°9]

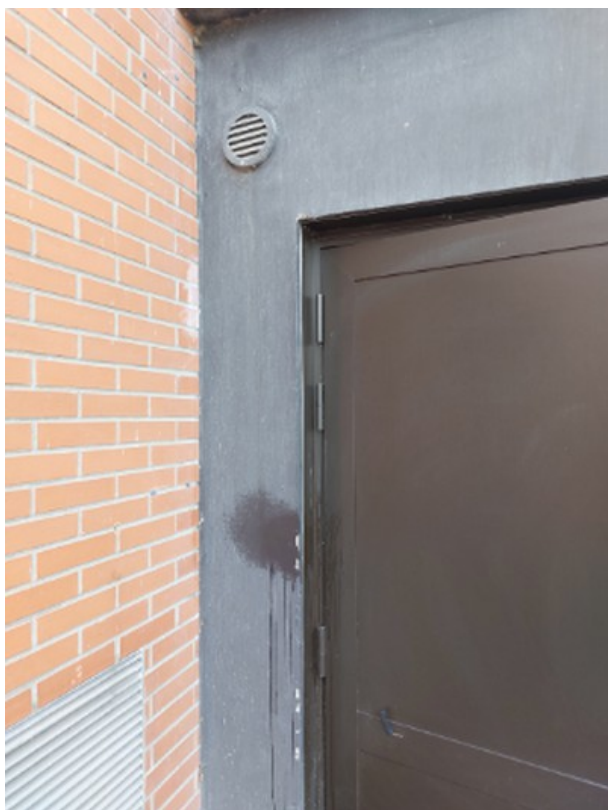
| Composants de la construction | Partie des composants à sonder | Localisation | Prélèvement | | Présence d'amiante | | Justificatif |
|---|---|---|---|---|---|---|---|
| | | Extérieur / BATIMENT 2/Façade 4/Enduit projeté+peinture | X | | X | | par analyse du prélèvement n°11 |

Extérieur / BATIMENT 2 / Façade 4 / Enduit projeté+peinture  
[ Prélèvement n°11]

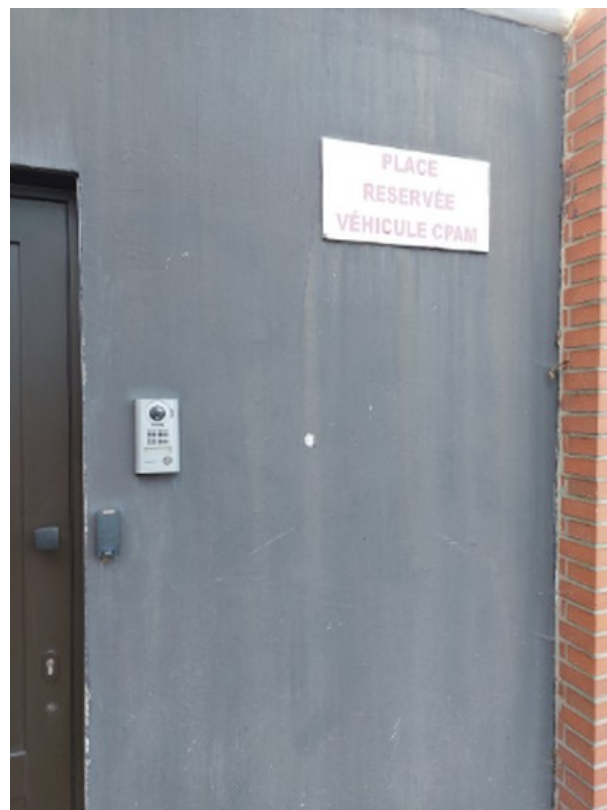
| Composants de la construction | Partie des composants à sonder | Localisation | Prélèvement | | Présence d'amiante | | Justificatif |
|---|---|---|---|---|---|---|---|
| | | Extérieur / BATIMENT 2/Façade 4/Enduit projeté+peinture | X | | X | | par analyse du prélèvement n°12 |

Extérieur / BATIMENT 2 / Façade 4 / Enduit projeté+peinture  
[ Prélèvement n°12]

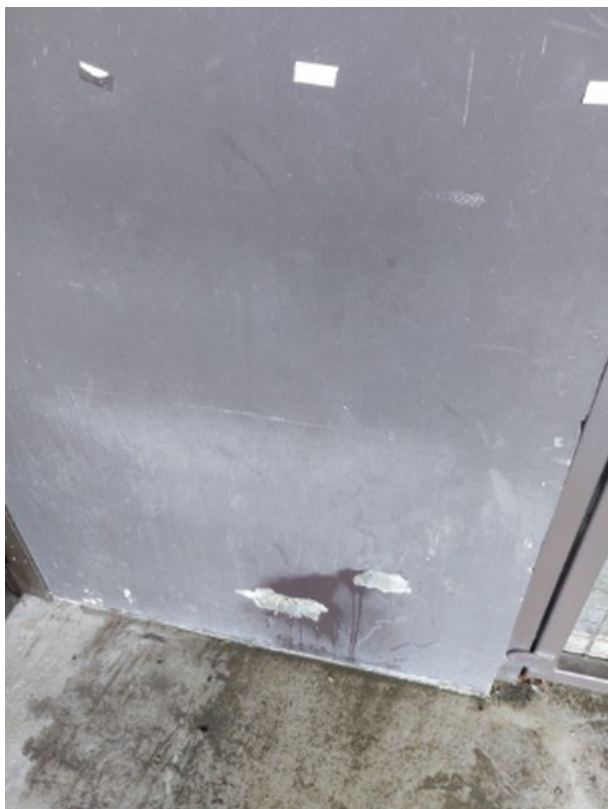
Extérieur / BATIMENT 2 / Façade 4 / Enduit projeté+peinture  
[ Prélèvement n°13]

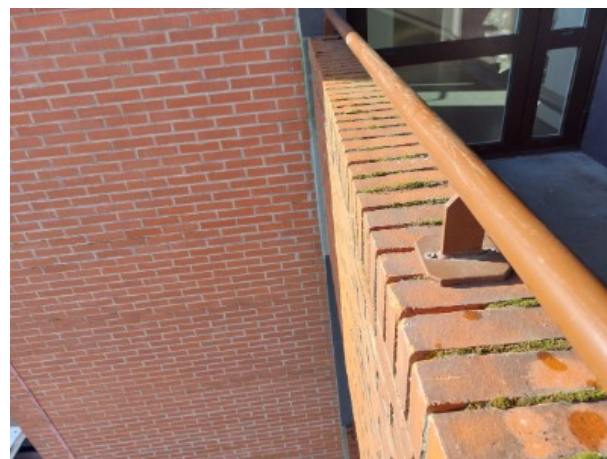
Extérieur / BATIMENT 2 / Façade 4 / Cage escalier / Joint  
d'assemblage briques [ Prélèvement n°3]

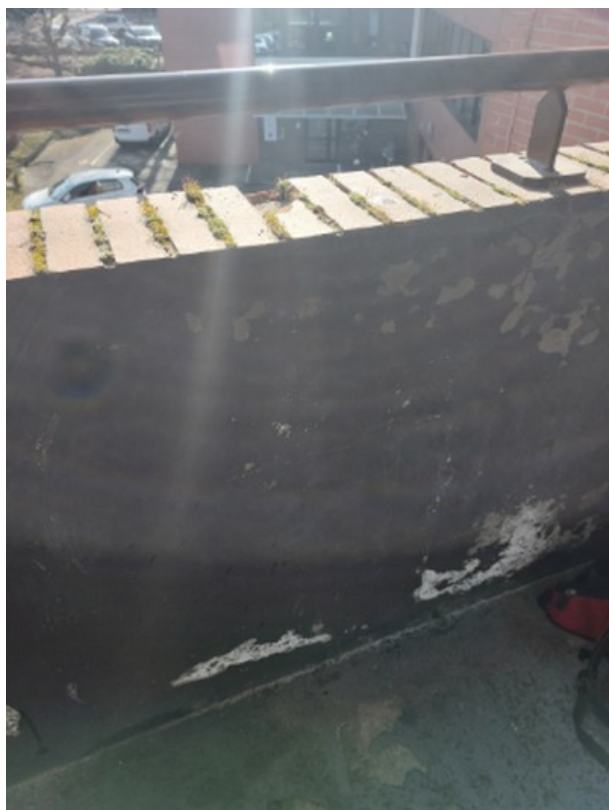
Extérieur / BATIMENT 2 / Façade 4 / Cage escalier / Enduit projeté+peinture muret [ Prélèvement n°4]

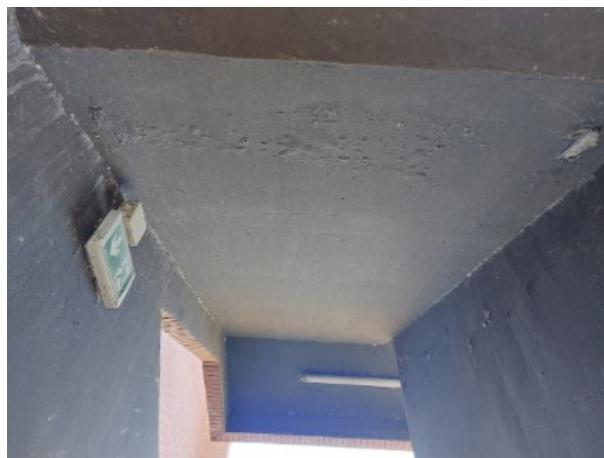
Extérieur / BATIMENT 2 / Façade 4 / Cage escalier / Enduit peint sous face escalier [ Prélèvement n°6]

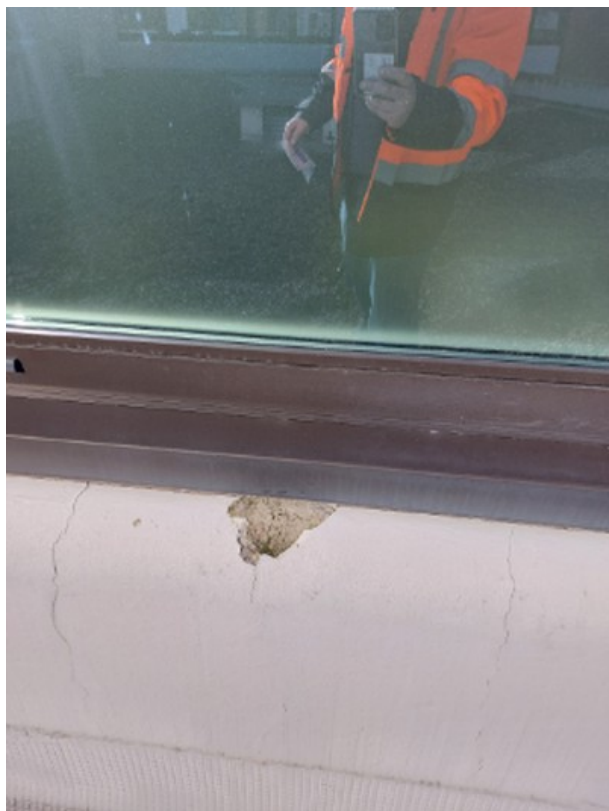
| Composants de la construction | Partie des composants à sonder | Localisation | Prélèvement | | Présence d'amiante | | Justificatif |
|---|---|---|---|---|---|---|---|
| | | Extérieur / BATIMENT 2/Façade 5/Enduit projeté+peinture (sous menuiseries) | | X | X | | Document : cf P20 rapport A33B250L-001 |

Extérieur / BATIMENT 2 / Façade 5 / Enduit projeté+peinture (sous menuiseries)

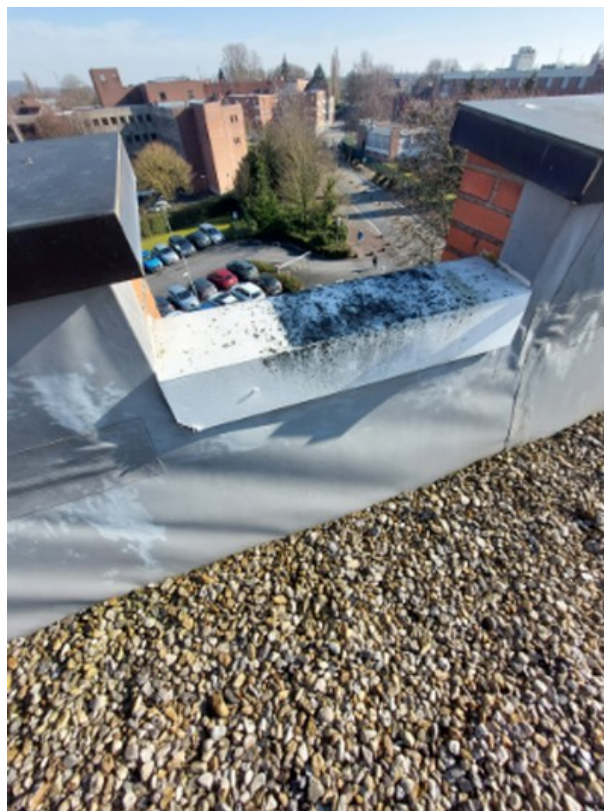
Extérieur / BATIMENT 2 / Façades / Panneau acubon

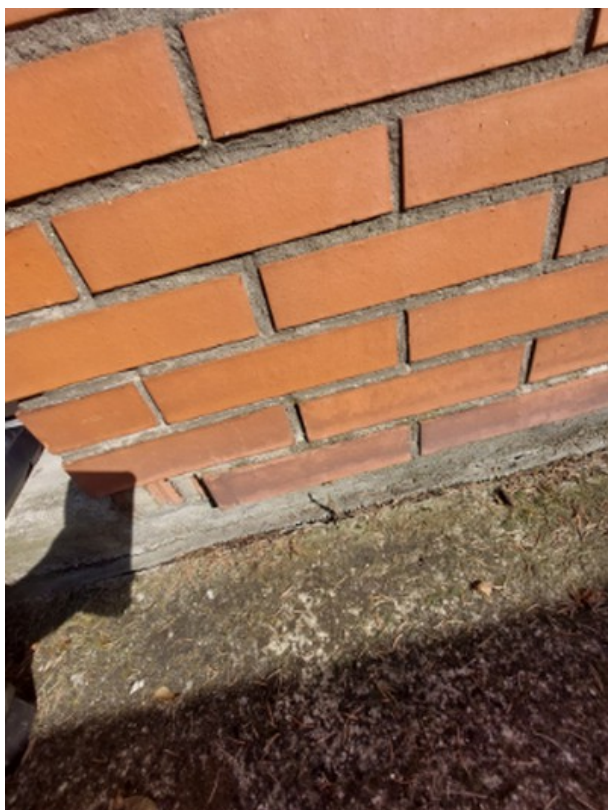
Extérieur / BATIMENT 1 / Façade 2 / Joint d'assemblage  
briques [ Prélèvement n°19]

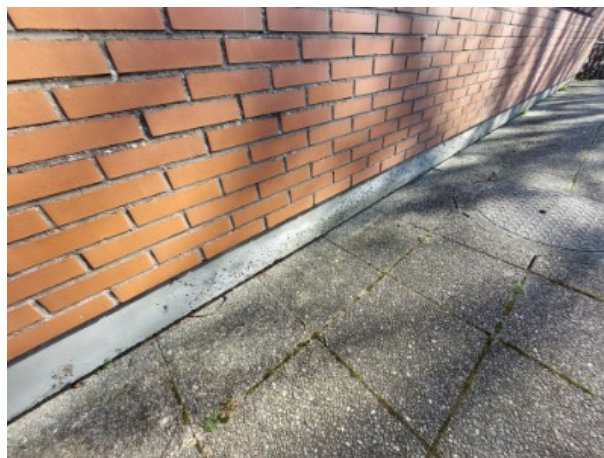
Extérieur / BATIMENT 1 / Façade 2 / Enduit soubassement  
[ Prélèvement n°20]
