# RAPPORT DE MISSION DE REPERAGE DES MATERIAUX ET PRODUITS CONTENANT DE L'AMIANTE AVANT REALISATION DE TRAVAUX

| Adresse : | CPAM<br>125 RUE SAINT SULPICE<br>59508 DOUAI |
| 4514864 | 04/12/2023 |

| Organisme : | QUALICONSULT IMMOBILIER | Auteur du repérage : | GAJDOWSKI Mickael |

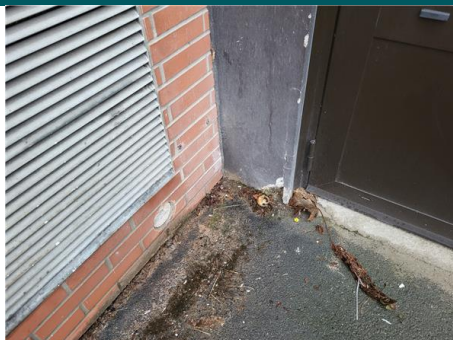
**PRELEVEMENT : P001**

| Numéro de dossier | Date de prélèvement | Localisation | Matériau ou produit |
|---|---|---|---|
| 4514864 | 05/12/2023 | Extérieur - Façades Nord /<br>Façade | Enduits à base de ciment -<br>Peinture marron |

| Référence Couche | PV analyse Amiante | Description visuelle | Epaisseur (cm) | Conclusion amiante |
|---|---|---|---|---|
| RAW PRODUCT | AR-23-HB-134767-01 | Matériau de type système d'enduit peinture (noir)<br>; matériau semi-dur de type ciment (fibreuse)<br>(gris) ; matériau semi-dur de type plâtre (blanc) ;<br>matériau dur de type mortier, béton, chape (gris) | 0 | Fibres d'amiante de type chrysotile |

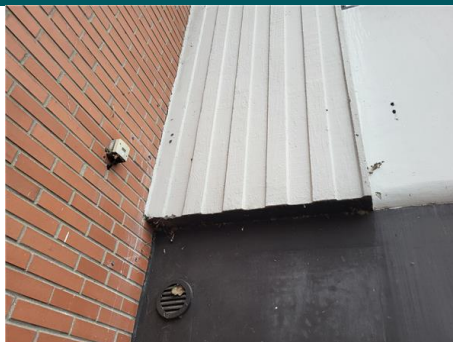
**PRELEVEMENT : P002**

| Numéro de dossier | Date de prélèvement | Localisation | Matériau ou produit |
|---|---|---|---|
| 4514864 | 05/12/2023 | Extérieur - Façades Nord / Façade | Enduits à base de ciment - Peinture blanche |

| Référence Couche | PV analyse Amiante | Description visuelle | Epaisseur (cm) | Conclusion amiante |
|---|---|---|---|---|
| RAW PRODUCT | AR-23-HB-134767-01 | Matériau de type système d'enduit peinture (beige) ; matériau semi-dur (gris) ; matériau dur de type mortier, béton, chape (gris) ; matériau dur de type mortier, béton, chape (gris) (clair) | 0 | Fibres d'amiante non détectées |

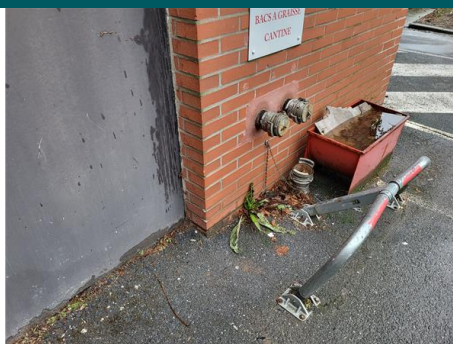
**PRELEVEMENT : P003**

| Numéro de dossier | Date de prélèvement | Localisation | Matériau ou produit |
|---|---|---|---|
| 4514864 | 05/12/2023 | Extérieur - Façades Nord / Façade | Joints à base de ciment |

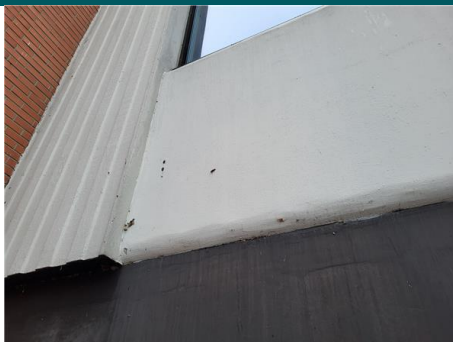
**PRELEVEMENT : P004**

| Numéro de dossier | Date de prélèvement | Localisation | Matériau ou produit |
|---|---|---|---|
| 4514864 | 05/12/2023 | Extérieur - Façades Nord / Façade | Enduits à base de ciment - Peinture blanche |

| Référence Couche | PV analyse Amiante | Description visuelle | Epaisseur (cm) | Conclusion amiante |
|---|---|---|---|---|
| RAW PRODUCT | AR-23-HB-134767-01 | Matériau de type peinture (blanc) ; matériau semi-dur de type enduit (brillant) (blanc) ; matériau dur de type mortier, béton, chape (beige) | 0 | Fibres d'amiante non détectées |

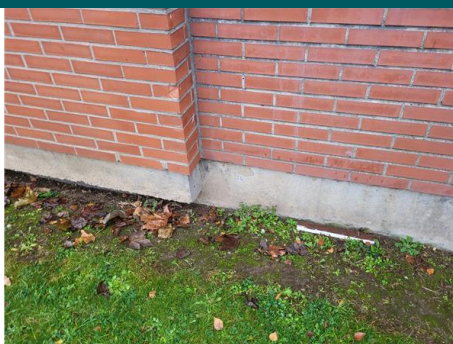
**PRELEVEMENT : P005**

| Numéro de dossier | Date de prélèvement | Localisation | Matériau ou produit |
|---|---|---|---|
| 4514864 | 05/12/2023 | Extérieur - Façades Ouest / Façade n°1 | Enduits à base de ciment |

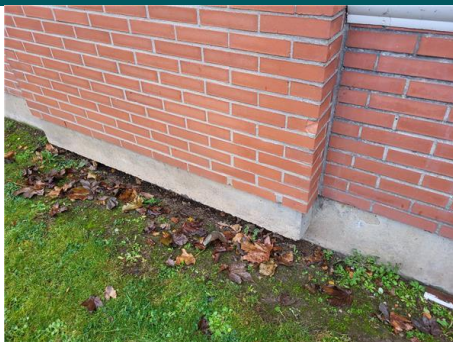
**PRELEVEMENT : P006**

| Numéro de dossier | Date de prélèvement | Localisation | Matériau ou produit |
|---|---|---|---|
| 4514864 | 05/12/2023 | Extérieur - Façades Ouest /<br>Façade n°1 | Joints à base de ciment |

| Référence Couche | PV analyse Amiante | Description visuelle | Epaisseur (cm) | Conclusion amiante |
|---|---|---|---|---|
| RAW PRODUCT | AR-23-HB-134767-01 | Matériau dur de type joint ciment (gris) | 0 | Fibres d'amiante non détectées |

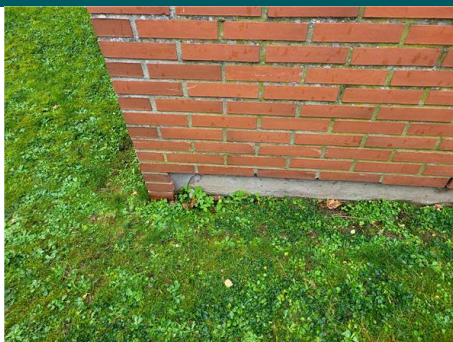
**PRELEVEMENT : P007**

| Numéro de dossier | Date de prélèvement | Localisation | Matériau ou produit |
|---|---|---|---|
| 4514864 | 05/12/2023 | Extérieur - Façades Ouest /<br>Façade n°2 | Enduits à base de ciment |

| Référence Couche | PV analyse Amiante | Description visuelle | Epaisseur (cm) | Conclusion amiante |
|---|---|---|---|---|
| RAW PRODUCT | AR-23-HB-134767-01 | Matériau dur de type mortier, béton, chape (gris) | 0 | Fibres d'amiante non détectées |

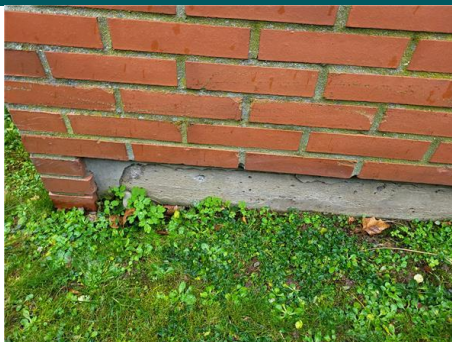
**PRELEVEMENT : P008**

| Numéro de dossier | Date de prélèvement | Localisation | Matériau ou produit |
|---|---|---|---|
| 4514864 | 05/12/2023 | Extérieur - Façades Ouest /<br>Façade n°2 | Joints à base de ciment |

| Référence Couche | PV analyse Amiante | Description visuelle | Epaisseur (cm) | Conclusion amiante |
|---|---|---|---|---|
| RAW PRODUCT | AR-23-HB-134767-01 | Matériau dur de type joint ciment (gris) | 0 | Fibres d'amiante non détectées |

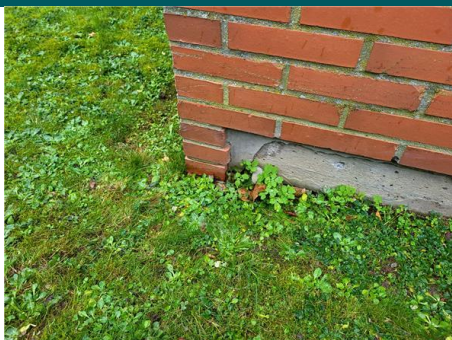
**PRELEVEMENT : P009**

| Numéro de dossier | Date de prélèvement | Localisation | Matériau ou produit |
|---|---|---|---|
| 4514864 | 05/12/2023 | Extérieur - Façades Ouest /<br>Façade n°3 | Colle à base de ciment |

| Référence Couche | PV analyse Amiante | Description visuelle | Epaisseur (cm) | Conclusion amiante |
|---|---|---|---|---|
| RAW PRODUCT | AR-23-HB-134767-01 | Matériau dur de type ciment-colle (gris) ;<br>matériau semi-dur (beige) | 0 | Fibres d'amiante non détectées |

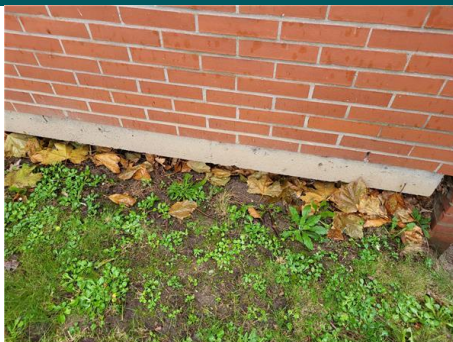
**PRELEVEMENT : P010**

| Numéro de dossier | Date de prélèvement | Localisation | Matériau ou produit |
|---|---|---|---|
| 4514864 | 05/12/2023 | Extérieur - Façades Sud Est /<br>Façade n°1 | Enduits à base de ciment |

| Référence Couche | PV analyse Amiante | Description visuelle | Epaisseur (cm) | Conclusion amiante |
|---|---|---|---|---|
| RAW PRODUCT | AR-23-HB-134767-01 | Matériau semi-dur (beige) ; matériau dur de type mortier, béton, chape (gris) | 0 | Fibres d'amiante non détectées |

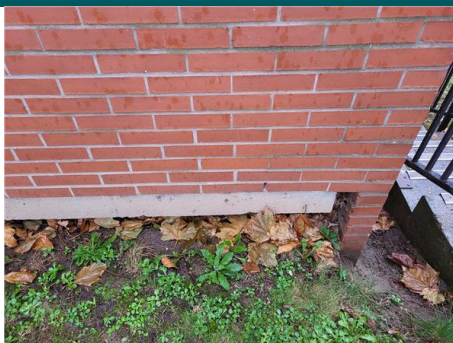
**PRELEVEMENT : P011**

| Numéro de dossier | Date de prélèvement | Localisation | Matériau ou produit |
|---|---|---|---|
| 4514864 | 05/12/2023 | Extérieur - Façades Sud Est /<br>Façade n°1 | Joints à base de ciment |

| Référence Couche | PV analyse Amiante | Description visuelle | Epaisseur (cm) | Conclusion amiante |
|---|---|---|---|---|
| RAW PRODUCT | AR-23-HB-134767-01 | Matériau dur de type joint ciment (gris) | 0 | Fibres d'amiante non détectées |

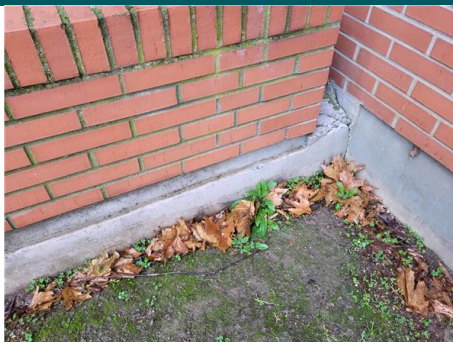
**PRELEVEMENT : P012**

| Numéro de dossier | Date de prélèvement | Localisation | Matériau ou produit |
|---|---|---|---|
| 4514864 | 05/12/2023 | Extérieur - Façades Sud Est /<br>Façade n°2 | Enduits à base de ciment |

| Référence Couche | PV analyse Amiante | Description visuelle | Epaisseur (cm) | Conclusion amiante |
|---|---|---|---|---|
| RAW PRODUCT | AR-23-HB-134767-01 | Matériau de type peinture (beige) ; matériau dur de type mortier, béton, chape (gris) ; matériau de type mousse (blanc) en traces | 0 | Fibres d'amiante non détectées |

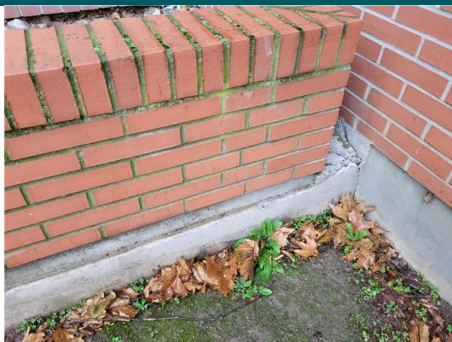
**PRELEVEMENT : P013**

| Numéro de dossier | Date de prélèvement | Localisation | Matériau ou produit |
|---|---|---|---|
| 4514864 | 05/12/2023 | Extérieur - Façades Sud Est /<br>Façade n°2 | Joints à base de ciment |

| Référence Couche | PV analyse Amiante | Description visuelle | Epaisseur (cm) | Conclusion amiante |
|---|---|---|---|---|
| CUST 01 | AR-23-HB-134767-01 | Couche(s) non concernée(s) par la demande<br>Matériau dur de type carrelage, faïence (rouge) | 0 | |

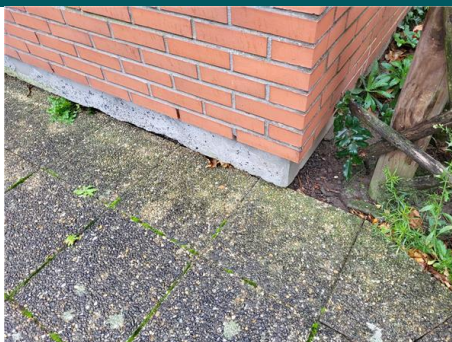
**PRELEVEMENT : P014**

| Numéro de dossier | Date de prélèvement | Localisation | Matériau ou produit |
|---|---|---|---|
| 4514864 | 05/12/2023 | Extérieur - Façades Sud /<br>Façade | Enduits à base de ciment |

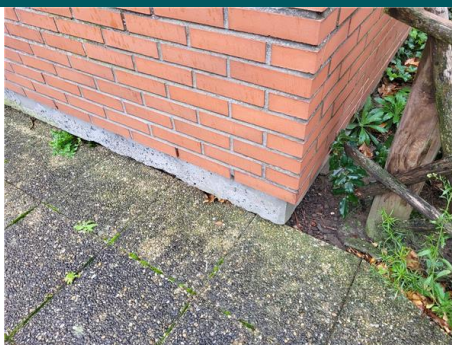
**PRELEVEMENT : P015**

| Numéro de dossier | Date de prélèvement | Localisation | Matériau ou produit |
|---|---|---|---|
| 4514864 | 05/12/2023 | Extérieur - Façades Sud /<br>Façade n°1 | Joints à base de ciment |

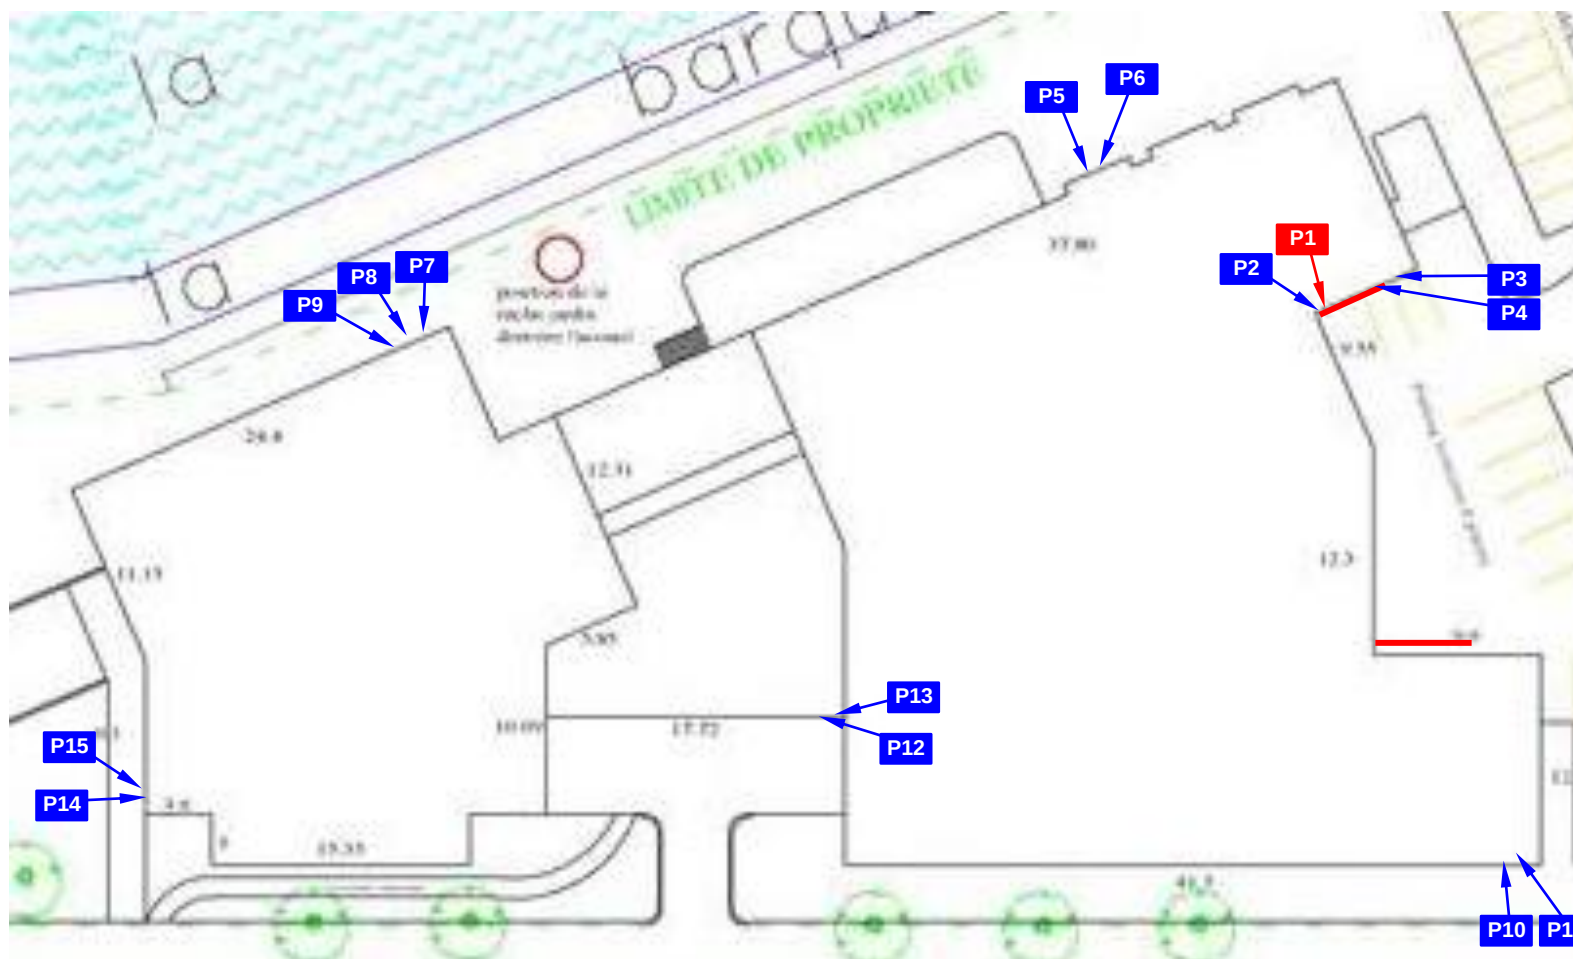
Titre : Plan de masse  
Adresse : CPAM  
125 RUE SAINT SULPICE  
59508 DOUAI  
Localisation / Bâtiment :  
Niveau : Extérieur – Plan de masse  
Commentaire :

P1 / Façade : Enduits à base de ciment  
+ Peinture marron
